Zeitschrift: Jahrbuch für Solothurnische Geschichte
Herausgeber: Historischer Verein des Kantons Solothurn
Band: 65 (1992)

Artikel: Denkmalpflege im Kanton Solothurn 1991
Autor: Bracher, Jürg / Carlen, Georg / Hochstrasser, Markus
DOI: <https://doi.org/10.5169/seals-325124>

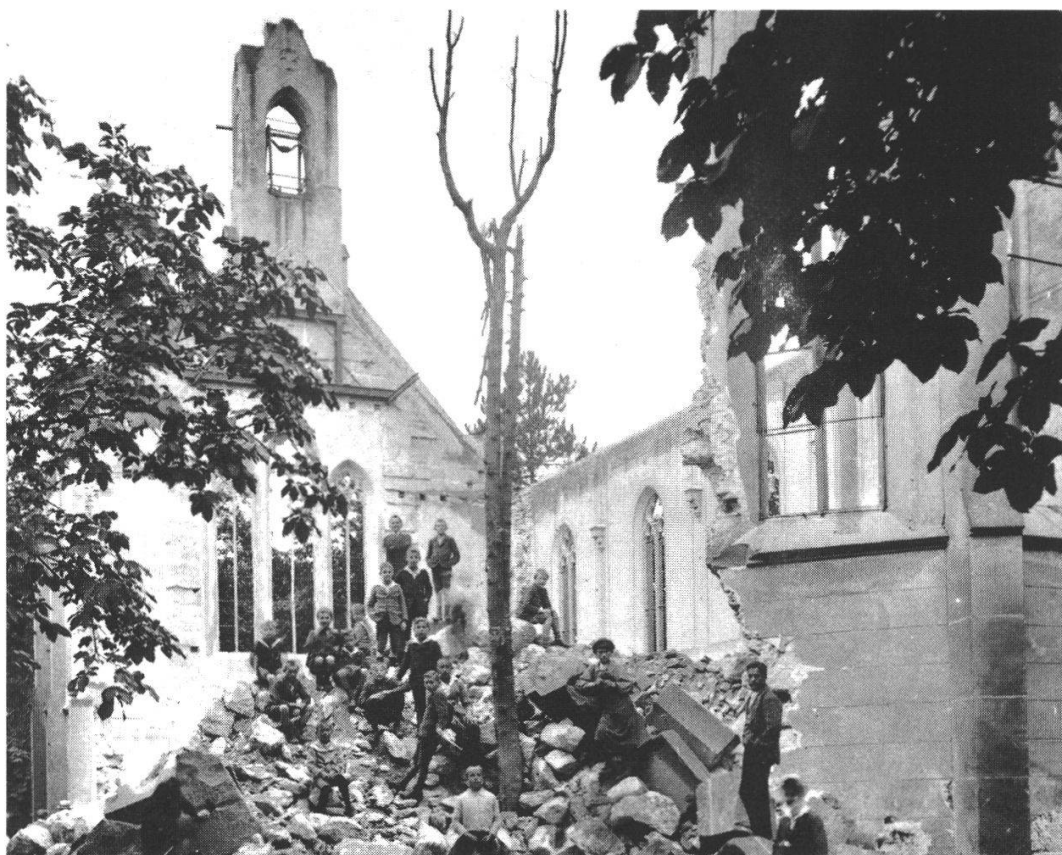
Abb. 3: Abbruch der ersten Kirche um 1923. Foto im Besitz von P. Blochwitz, Solothurn.

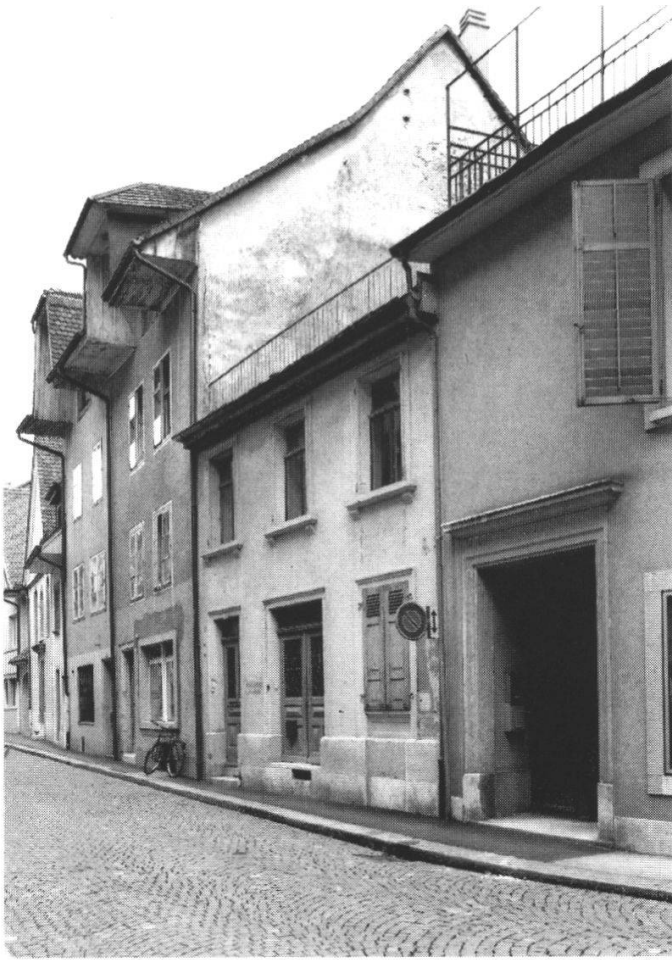
Abb. 10: Das Hinterhaus an der St. Urbangasse vor ...

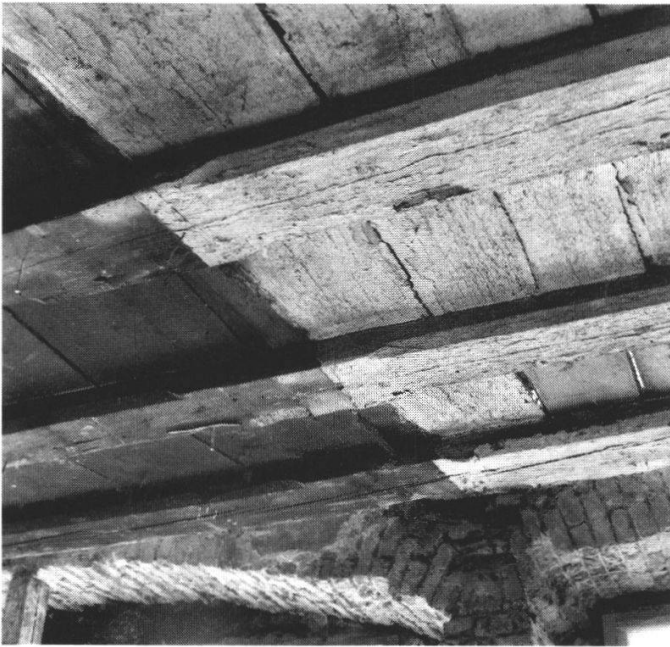
Abb. 5: Ausschnitt aus der Balkendecke über den gassenseitigen Zimmern im ersten Obergeschoss. Links die Stubendecke mit rotbraunem Lasuranstrich, die wahrscheinlich im 17. Jahrhundert mit einer heruntergehängten Täferdecke verdeckt wurde. Rechts die Decke über der Nebenkammer. Hier fanden sich über der Gipsdecke des 18. Jahrhunderts vier Fassungen übereinander, nämlich als älteste 1. ein braunrötlicher Lasuranstrich (16. Jh.), dann 2. eine Überklebung mit einer gedruckten Holzmasertapete mit Zierstreifen (um 1600, vgl. Abb. 14), dann 3. eine Dekorationsmalerei mit Rankenwerk (um 1690, vgl. Abb. 13) und schliesslich der auf der Foto sichtbare weisse Kalkanstrich (Mitte 18. Jh.).

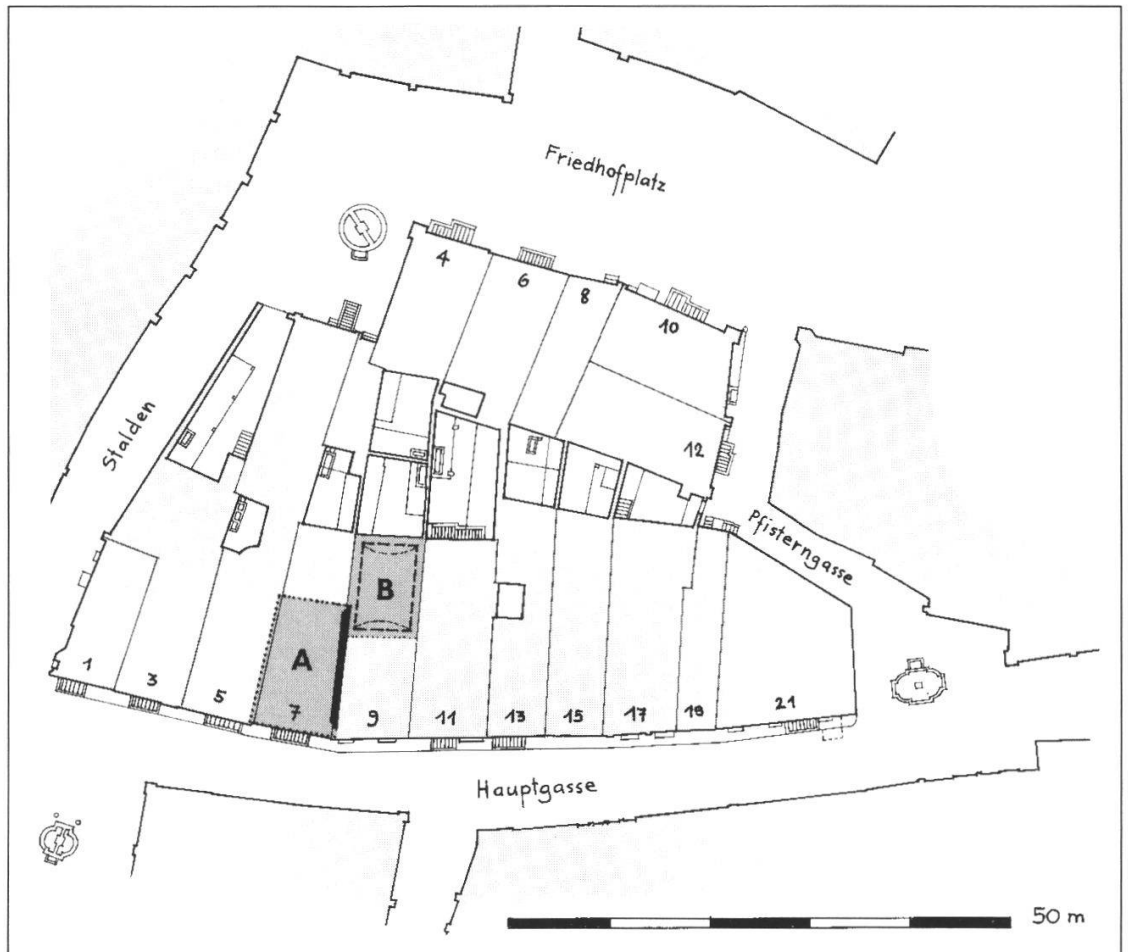
Abb. 9: Grundriss erstes Obergeschoss im Zustand
des frühen 17. Jahrhunderts, nach dem Hausneubau
im 16. Jahrhundert.

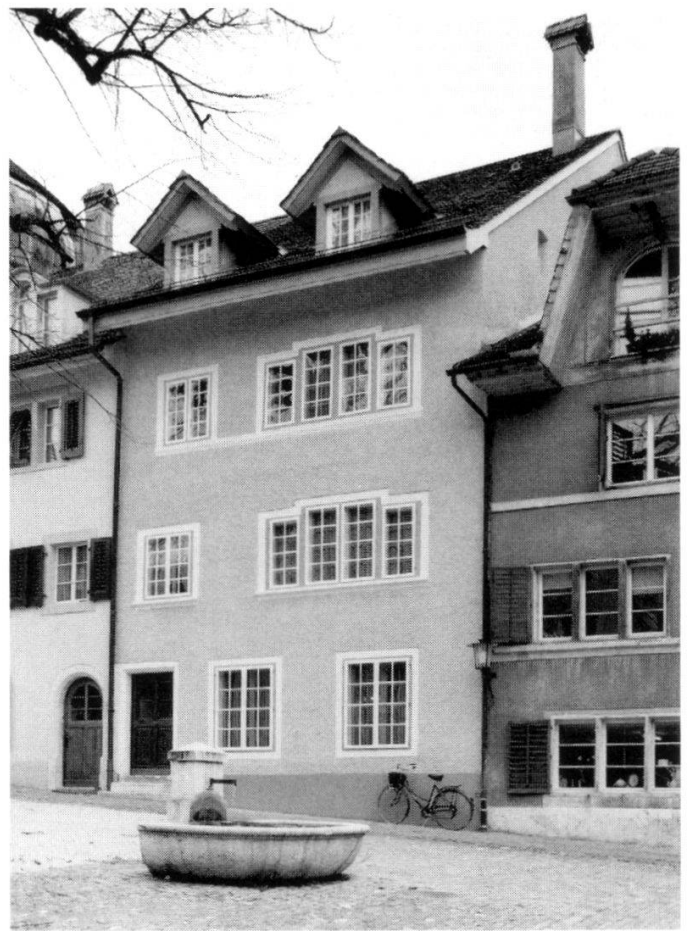
Abb. 5: ... und das gleiche Haus nach der Renovation von 1990/91, mit neuen Lukarnen.

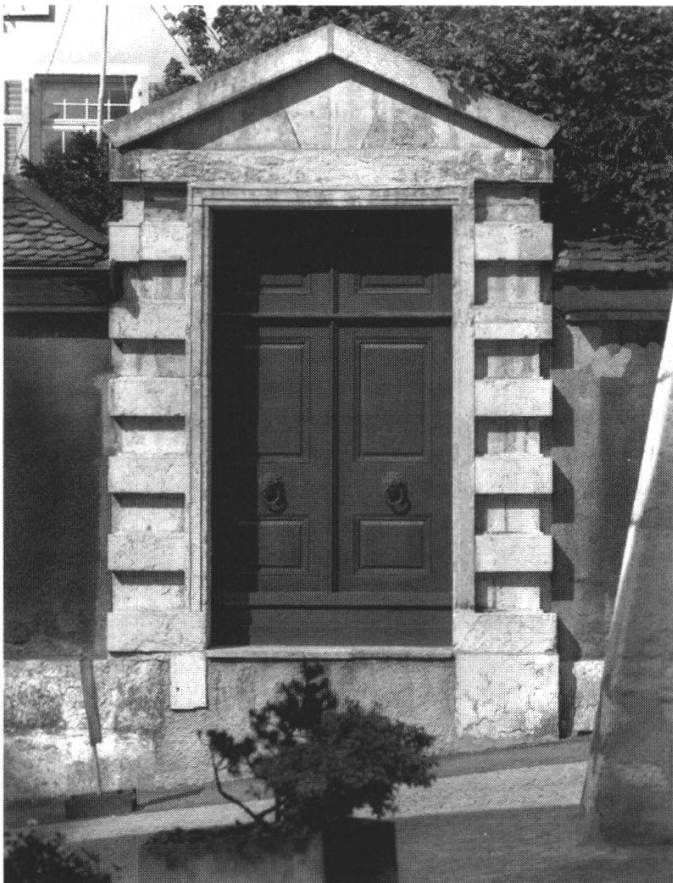
Abb. 2: Gartenportal, vor der Rekonstruktion der Treppe ...

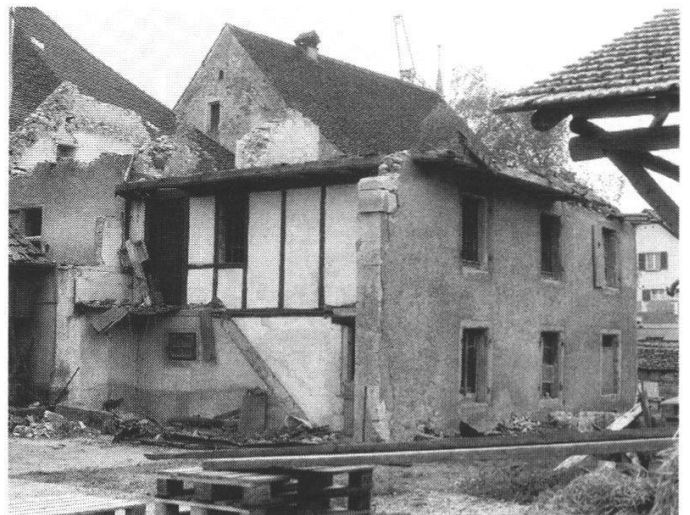
Abb. 5: Das «Gerichtsstöckli» von Nordosten, nach dem illegalen Abbruchbeginn, Mai 1987.
