Zeitschrift: Jahrbuch für Solothurnische Geschichte
Herausgeber: Historischer Verein des Kantons Solothurn
Band: 65 (1992)

Artikel: Denkmalpflege im Kanton Solothurn 1991
Autor: Bracher, Jürg / Carlen, Georg / Hochstrasser, Markus
DOI: <https://doi.org/10.5169/seals-325124>

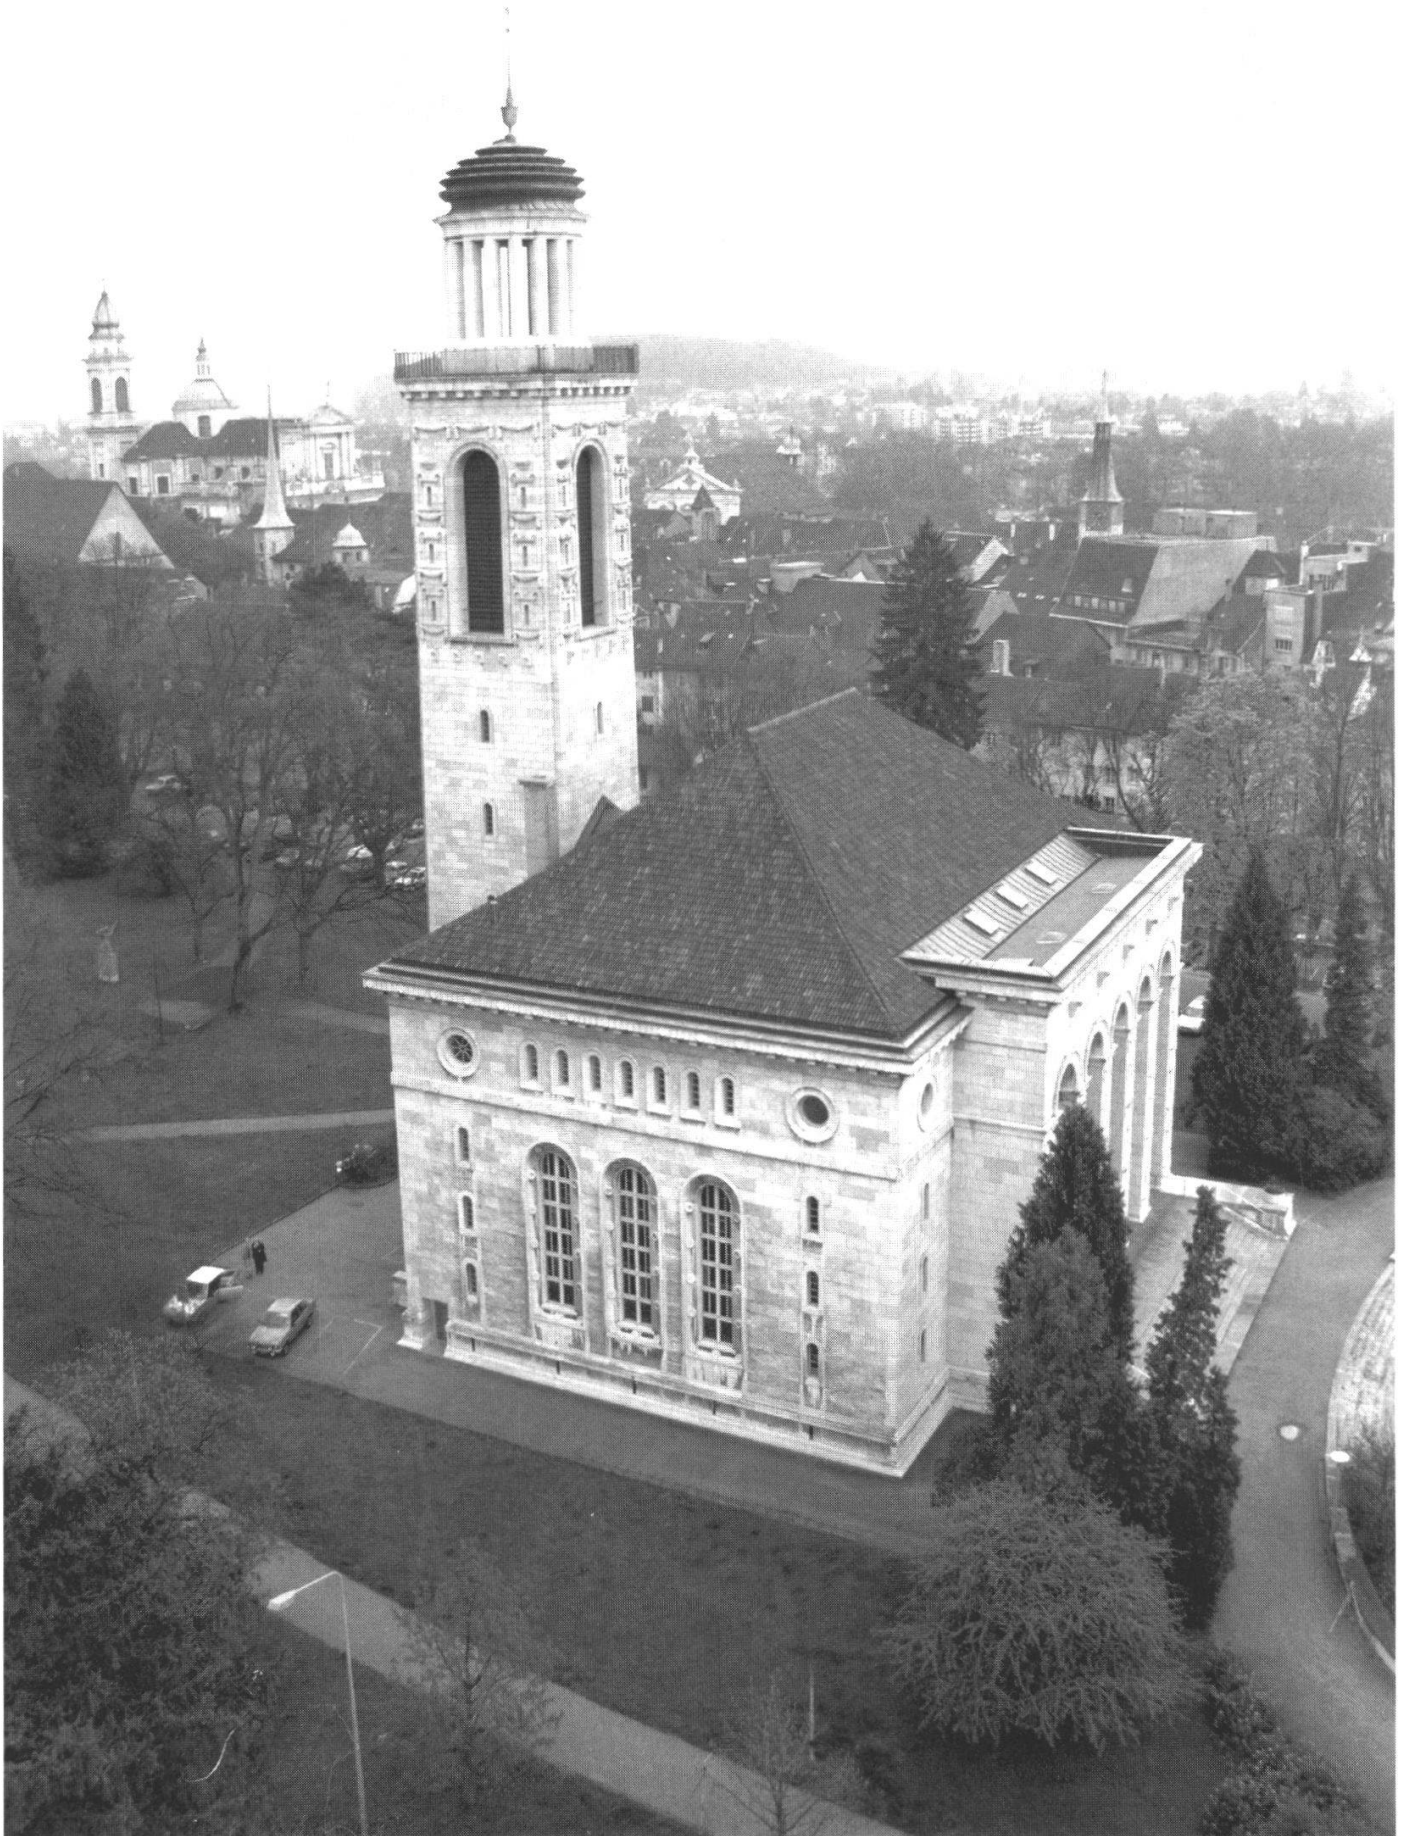
Solothurn, reformierte Stadtkirche

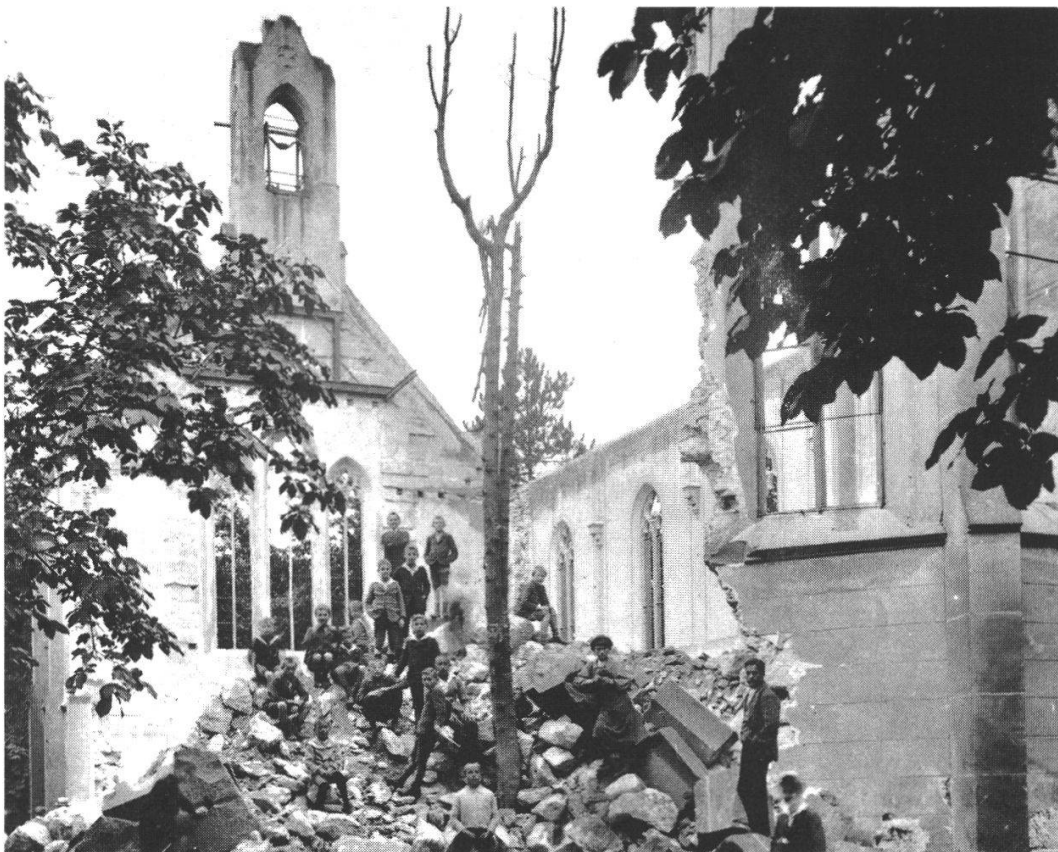
Abb. 3: Abbruch der ersten Kirche um 1923. Foto im Besitz von P. Blochwitz, Solothurn.

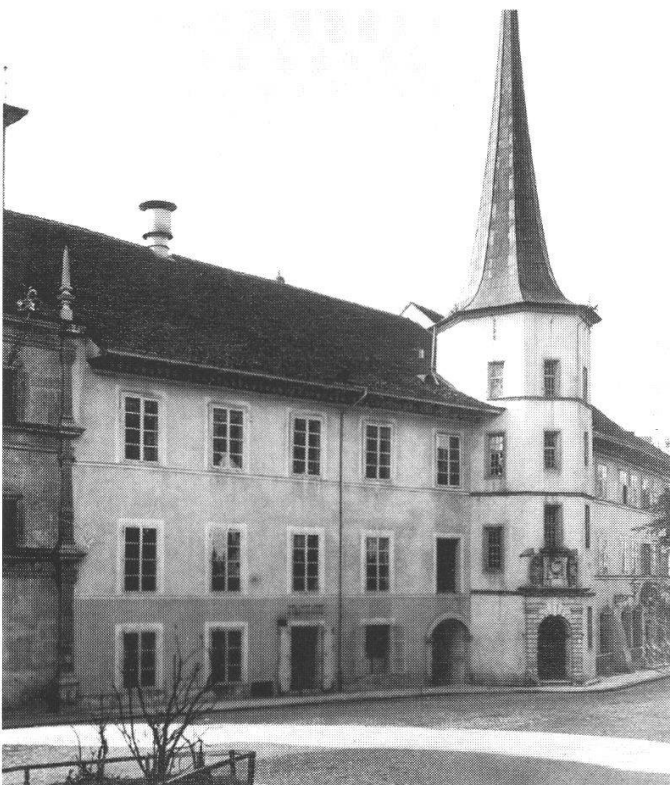
Abb. 2: Treppenturm und Ostabschnitt der Nordfassade, Zustand um 1900...

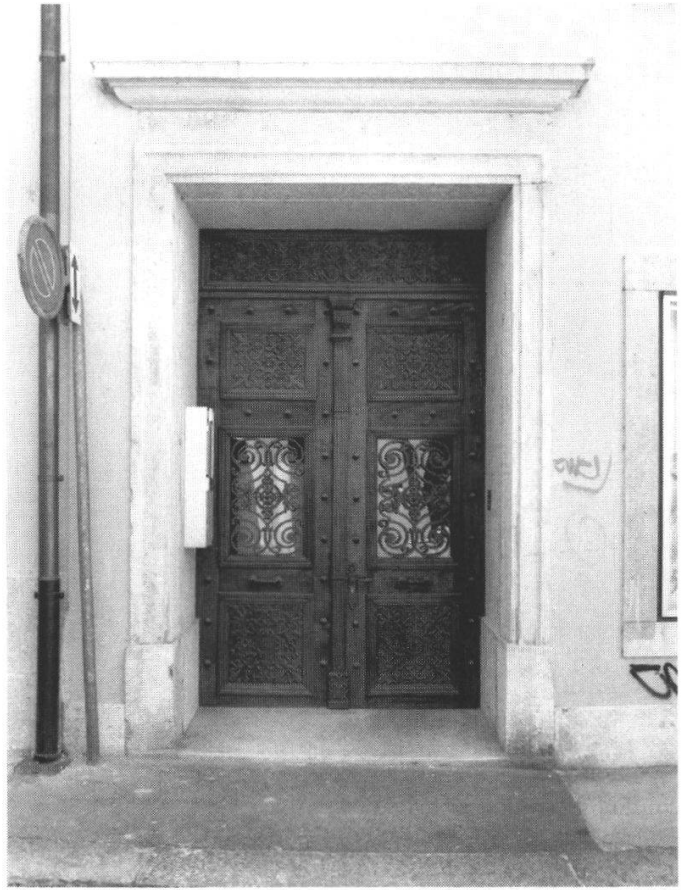
Abb. 3: Die spätbiedermeierliche Haustür, ursprünglich zum Hauseingang an der Gutzwillgasse gehörend.

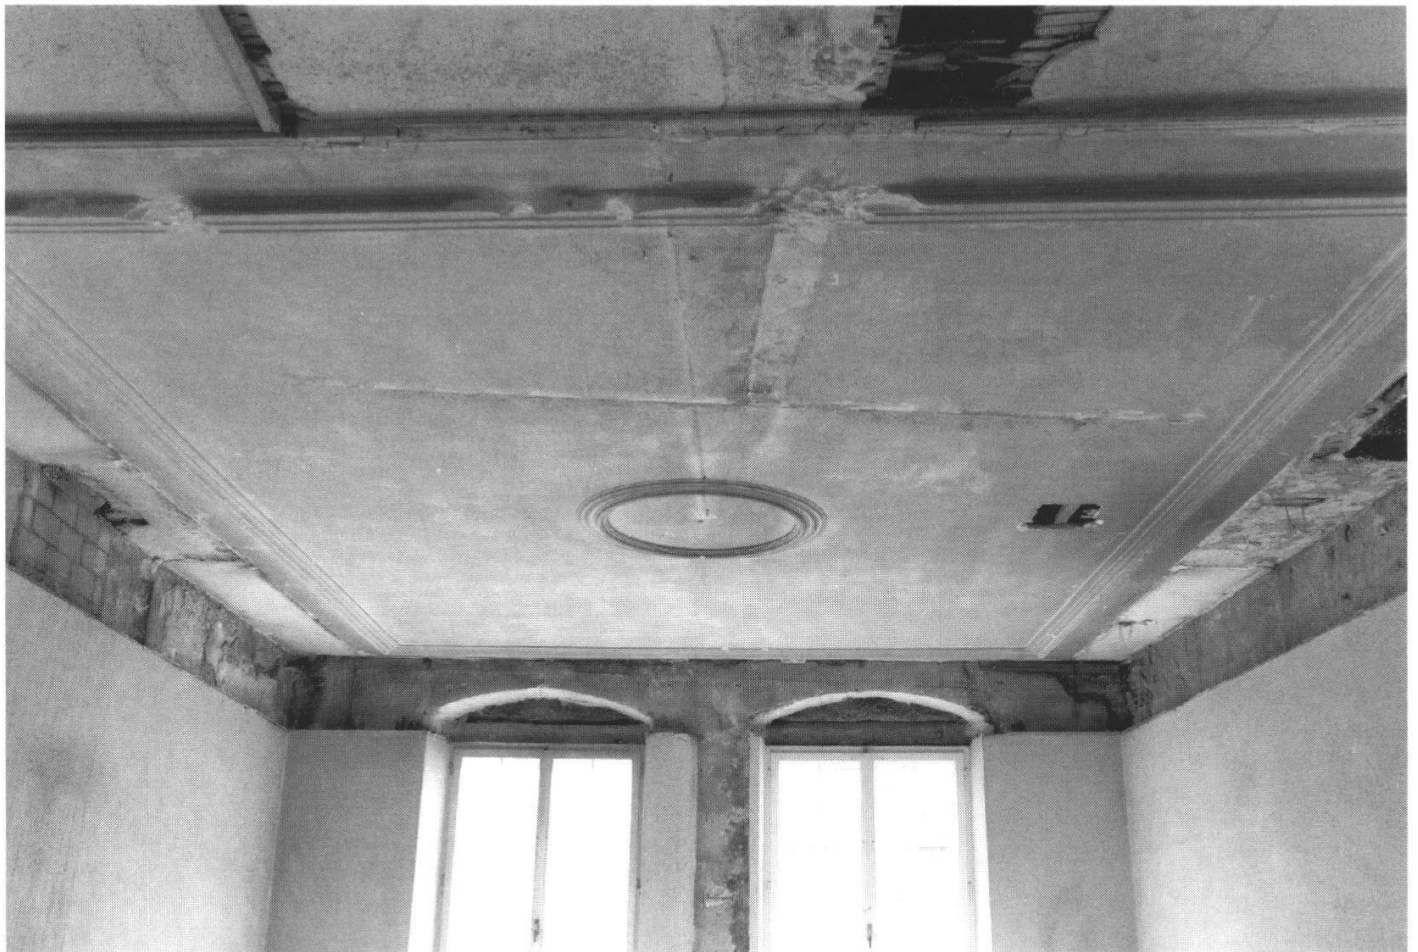
Abb. 9: Die spätbiedermeierliche Stubendecke im zweiten Obergeschoss nach Abbruch der Einbauten aus den 1970er Jahren (vgl. Abb. 4).

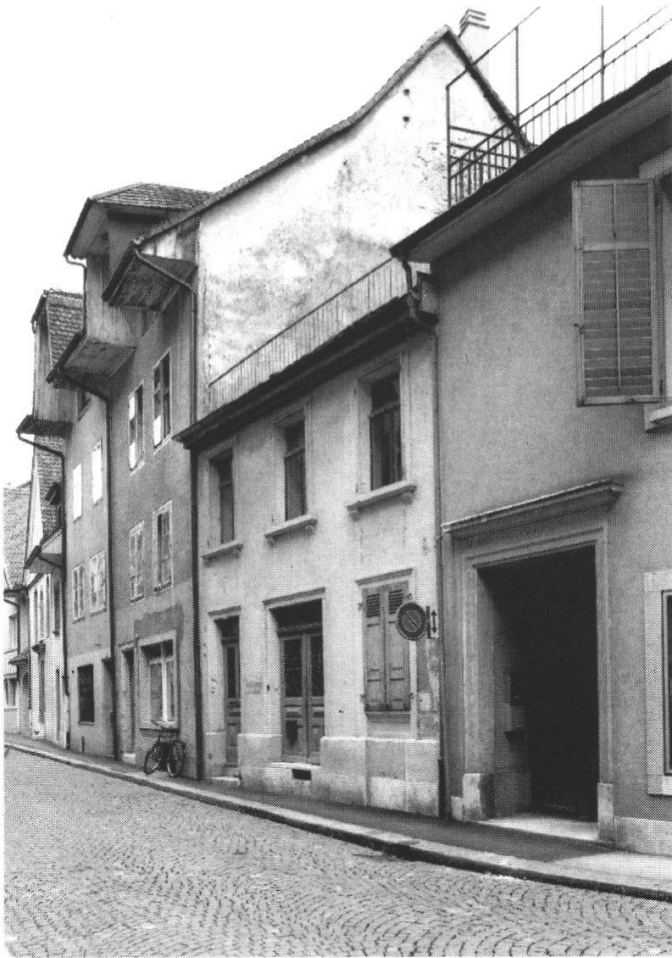
Abb. 10: Das Hinterhaus an der St. Urbangasse vor ...

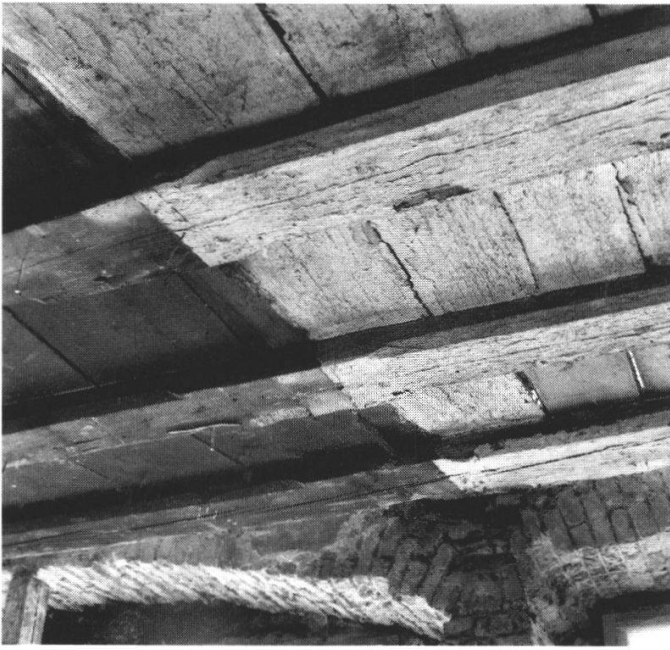
Abb. 5: Ausschnitt aus der Balkendecke über den gassenseitigen Zimmern im ersten Obergeschoss. Links die Stubendecke mit rotbraunem Lasuranstrich, die wahrscheinlich im 17. Jahrhundert mit einer heruntergehängten Täferdecke verdeckt wurde. Rechts die Decke über der Nebenkammer. Hier fanden sich über der Gipsdecke des 18. Jahrhunderts vier Fassungen übereinander, nämlich als älteste 1. ein braunrötlicher Lasuranstrich (16. Jh.), dann 2. eine Überklebung mit einer gedruckten Holzmasertapete mit Zierstreifen (um 1600, vgl. Abb. 14), dann 3. eine Dekorationsmalerei mit Rankenwerk (um 1690, vgl. Abb. 13) und schliesslich der auf der Foto sichtbare weisse Kalkanstrich (Mitte 18. Jh.).

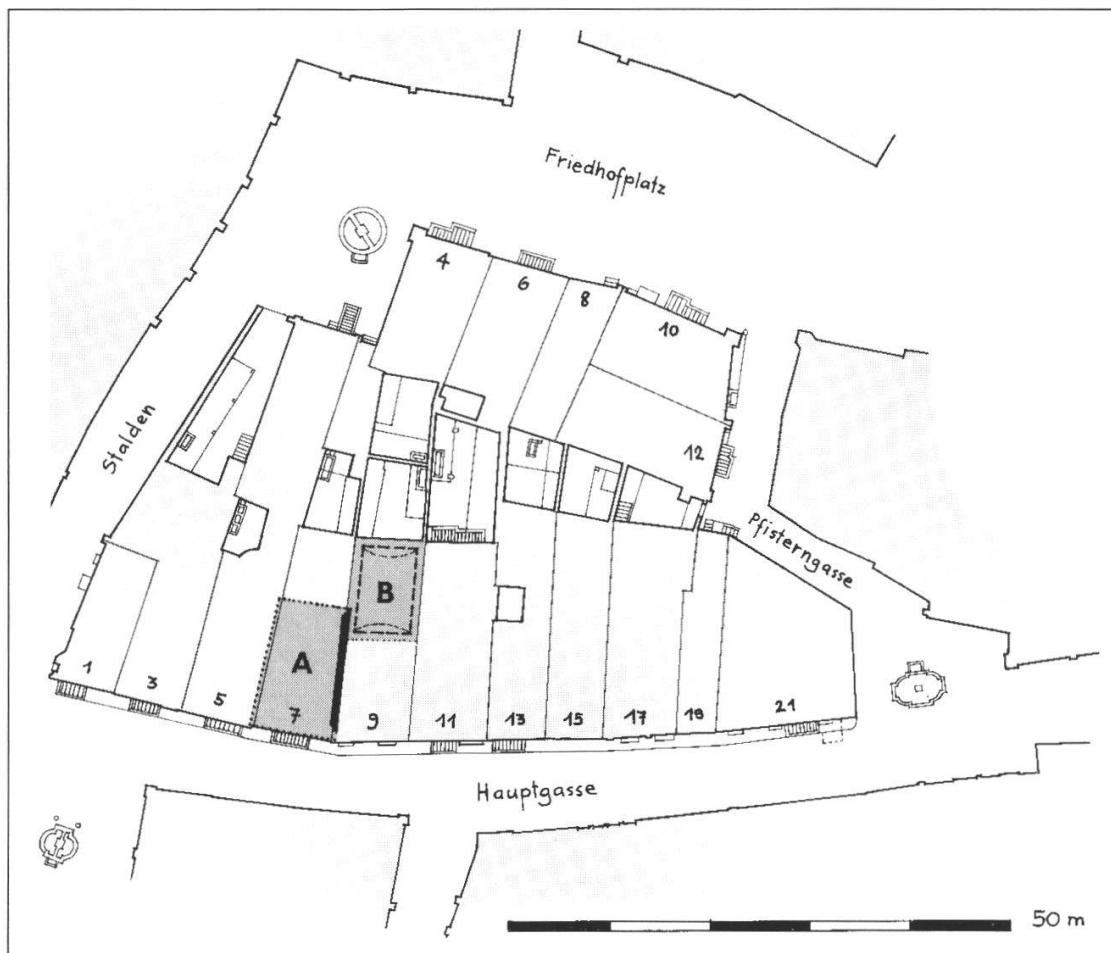
Abb. 9: Grundriss erstes Obergeschoss im Zustand
des frühen 17. Jahrhunderts, nach dem Hausneubau
im 16. Jahrhundert.

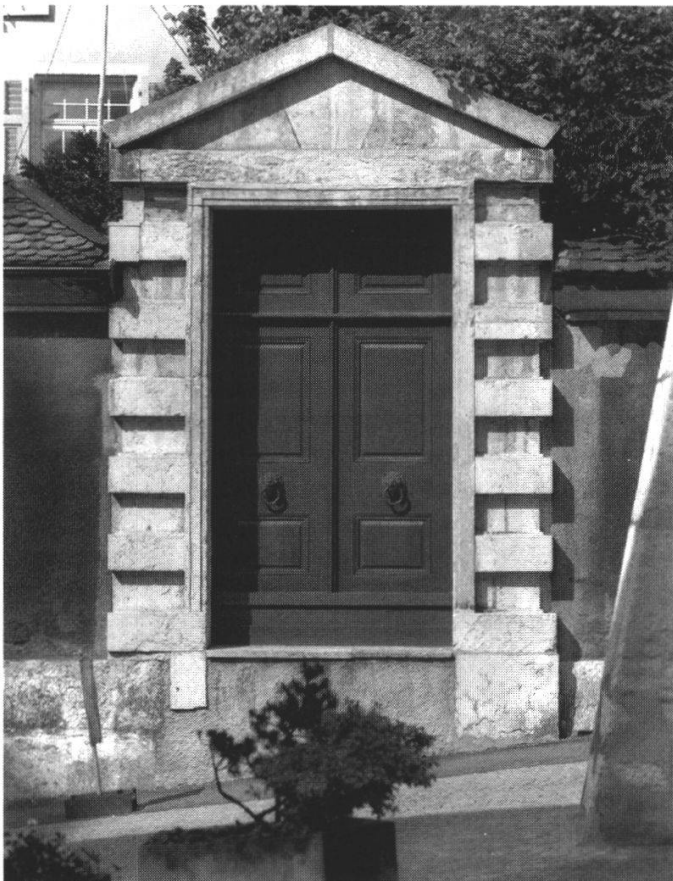
Abb. 2: Gartenportal, vor der Rekonstruktion der Treppe ...

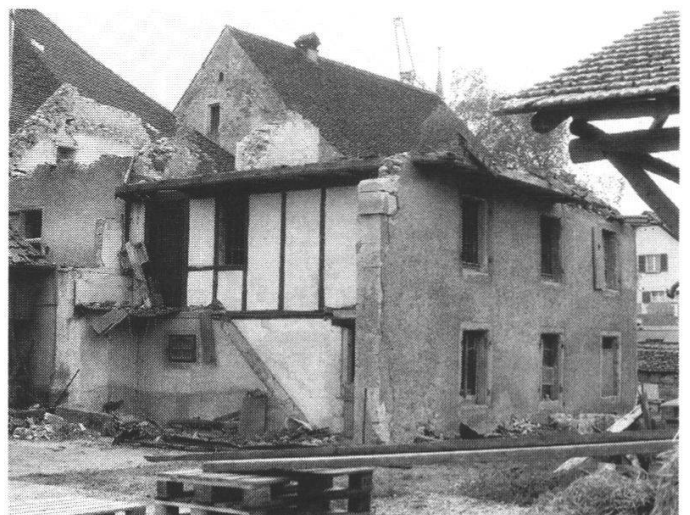
Abb. 5: Das «Gerichtsstöckli» von Nordosten, nach dem illegalen Abbruchbeginn, Mai 1987.

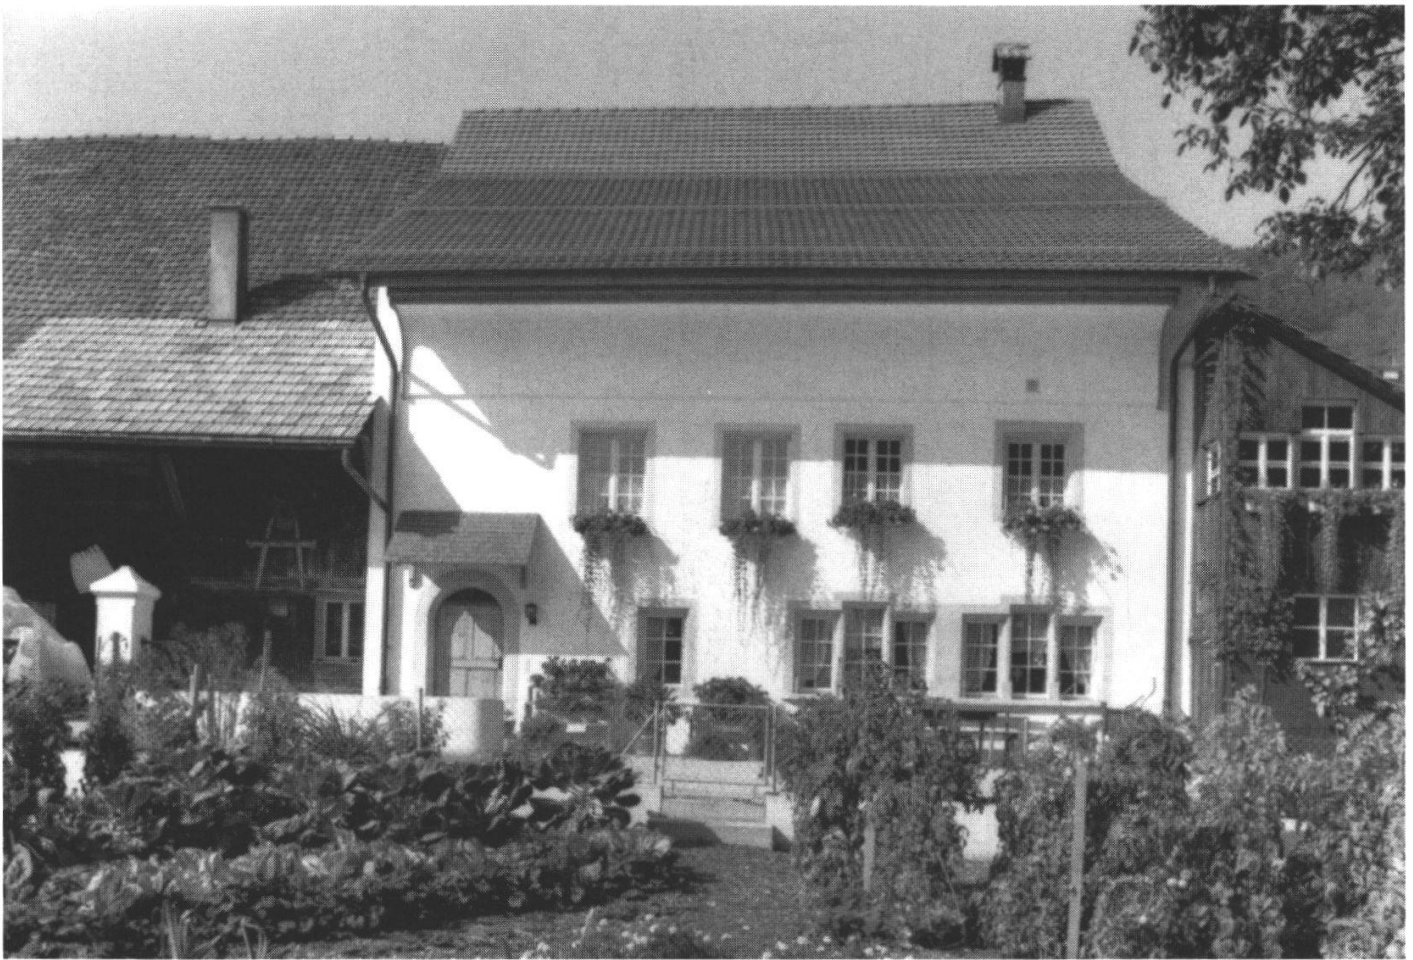
Abb. 2: ... und 1991 nach dem Abschluss der Arbeiten.
