**Zeitschrift:** Jahrbuch für Solothurnische Geschichte  
**Herausgeber:** Historischer Verein des Kantons Solothurn  
**Band:** 65 (1992)

### **Nutzungsbedingungen**

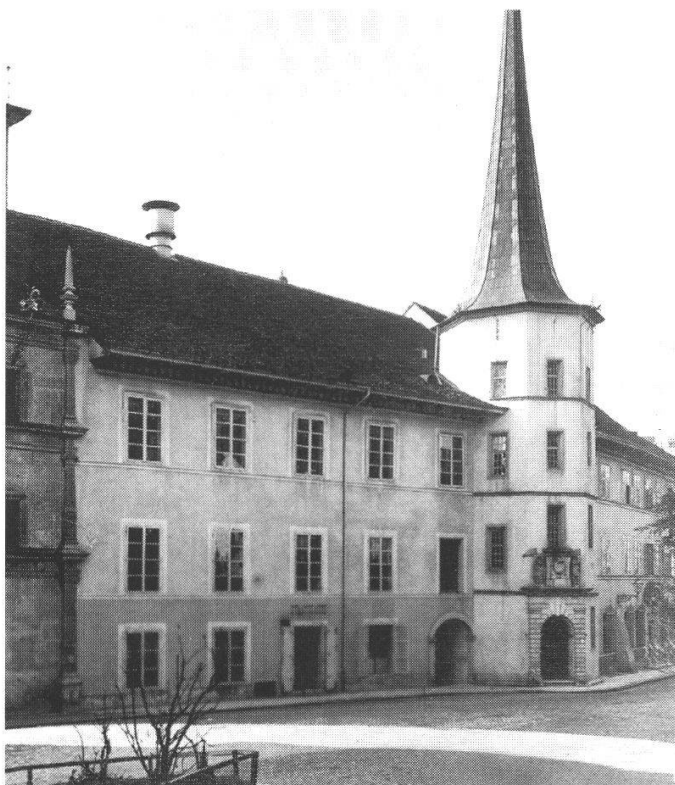
Abb. 2: Treppenturm und Ostabschnitt der Nordfassade, Zustand um 1900...

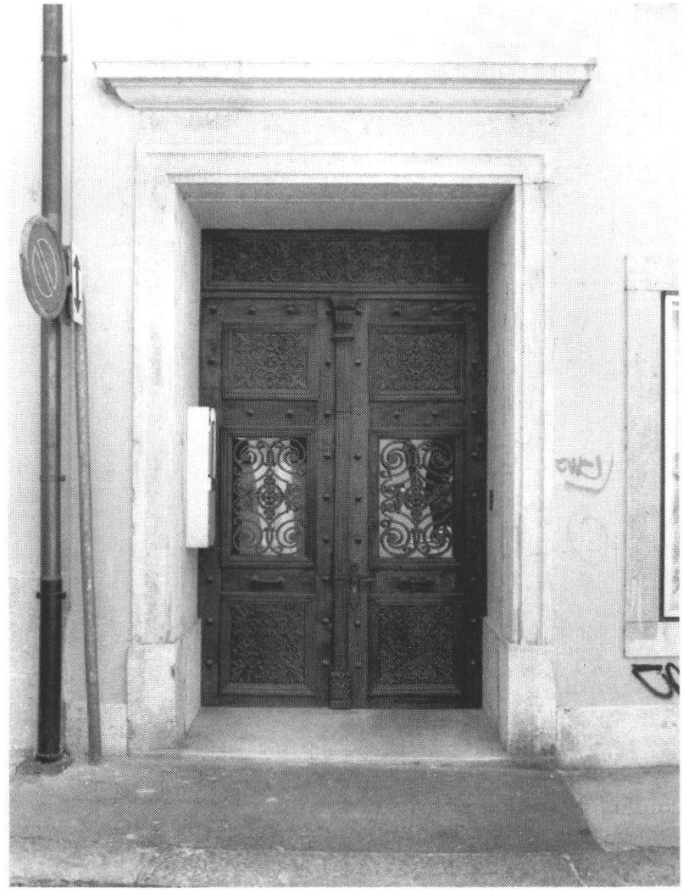
Abb. 3: Die spätbiedermeierliche Haustür, ursprünglich zum Hauseingang an der Gurzelngasse gehörend.

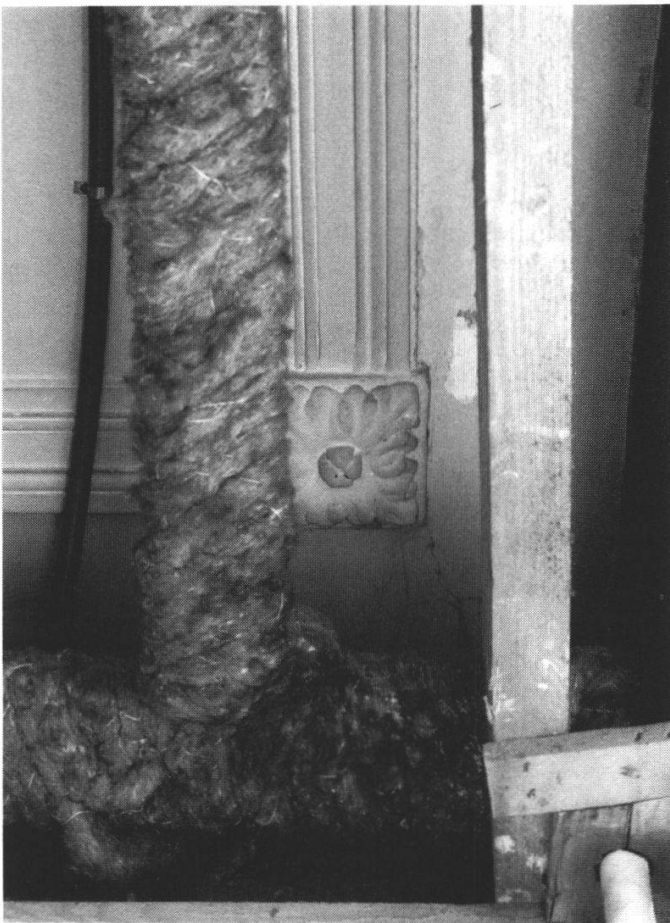
Abb. 4: Blick in eine Sondieröffnung während der Bauuntersuchung. Über der Fastäferdecke aus den 1970er Jahren kommt die spätbiedermeierliche Gipsdecke zum Vorschein (vgl. Abb. 9).

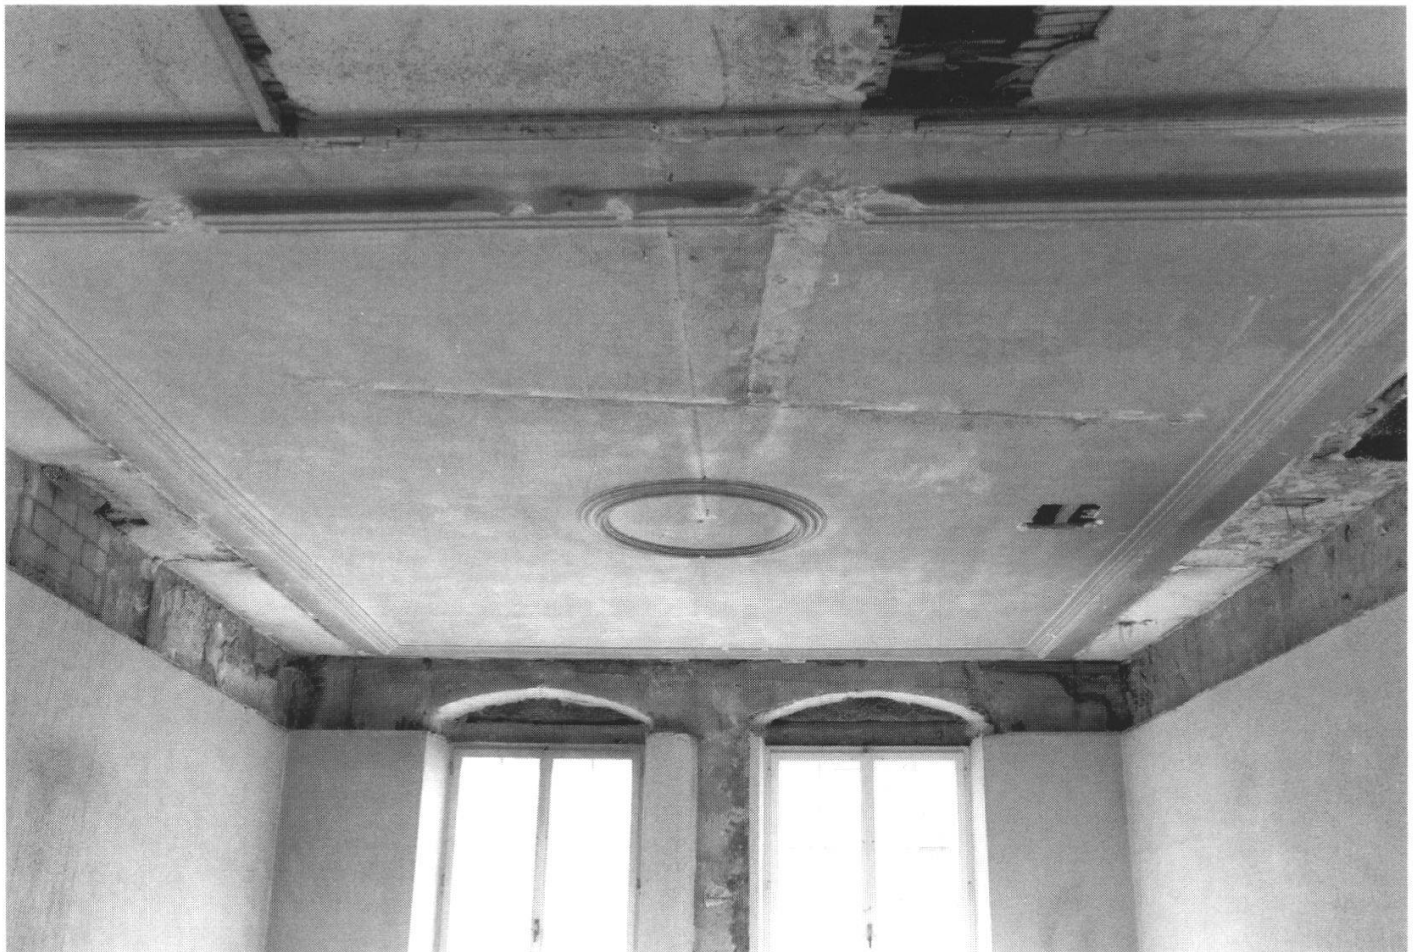
Abb. 9: Die spätbiedermeierliche Stubendecke im zweiten Obergeschoss nach Abbruch der Einbauten aus den 1970er Jahren (vgl. Abb. 4).

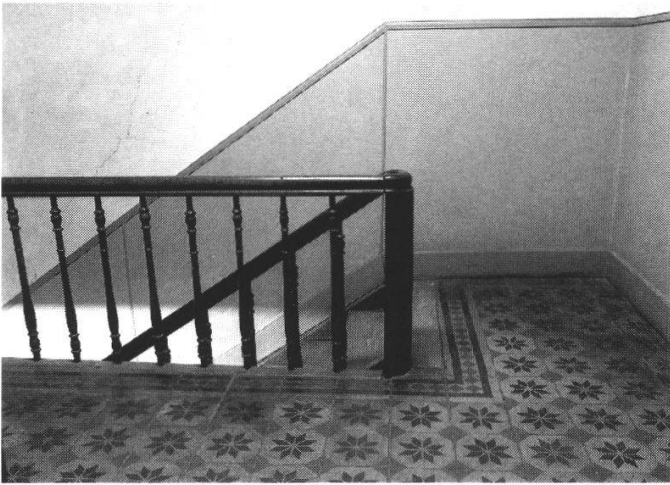
Abb. 3: Blick ins Treppenhaus, mit gedrechseltem Treppengeländer und farbigem Plattenboden von 1874, vor dem Umbau.

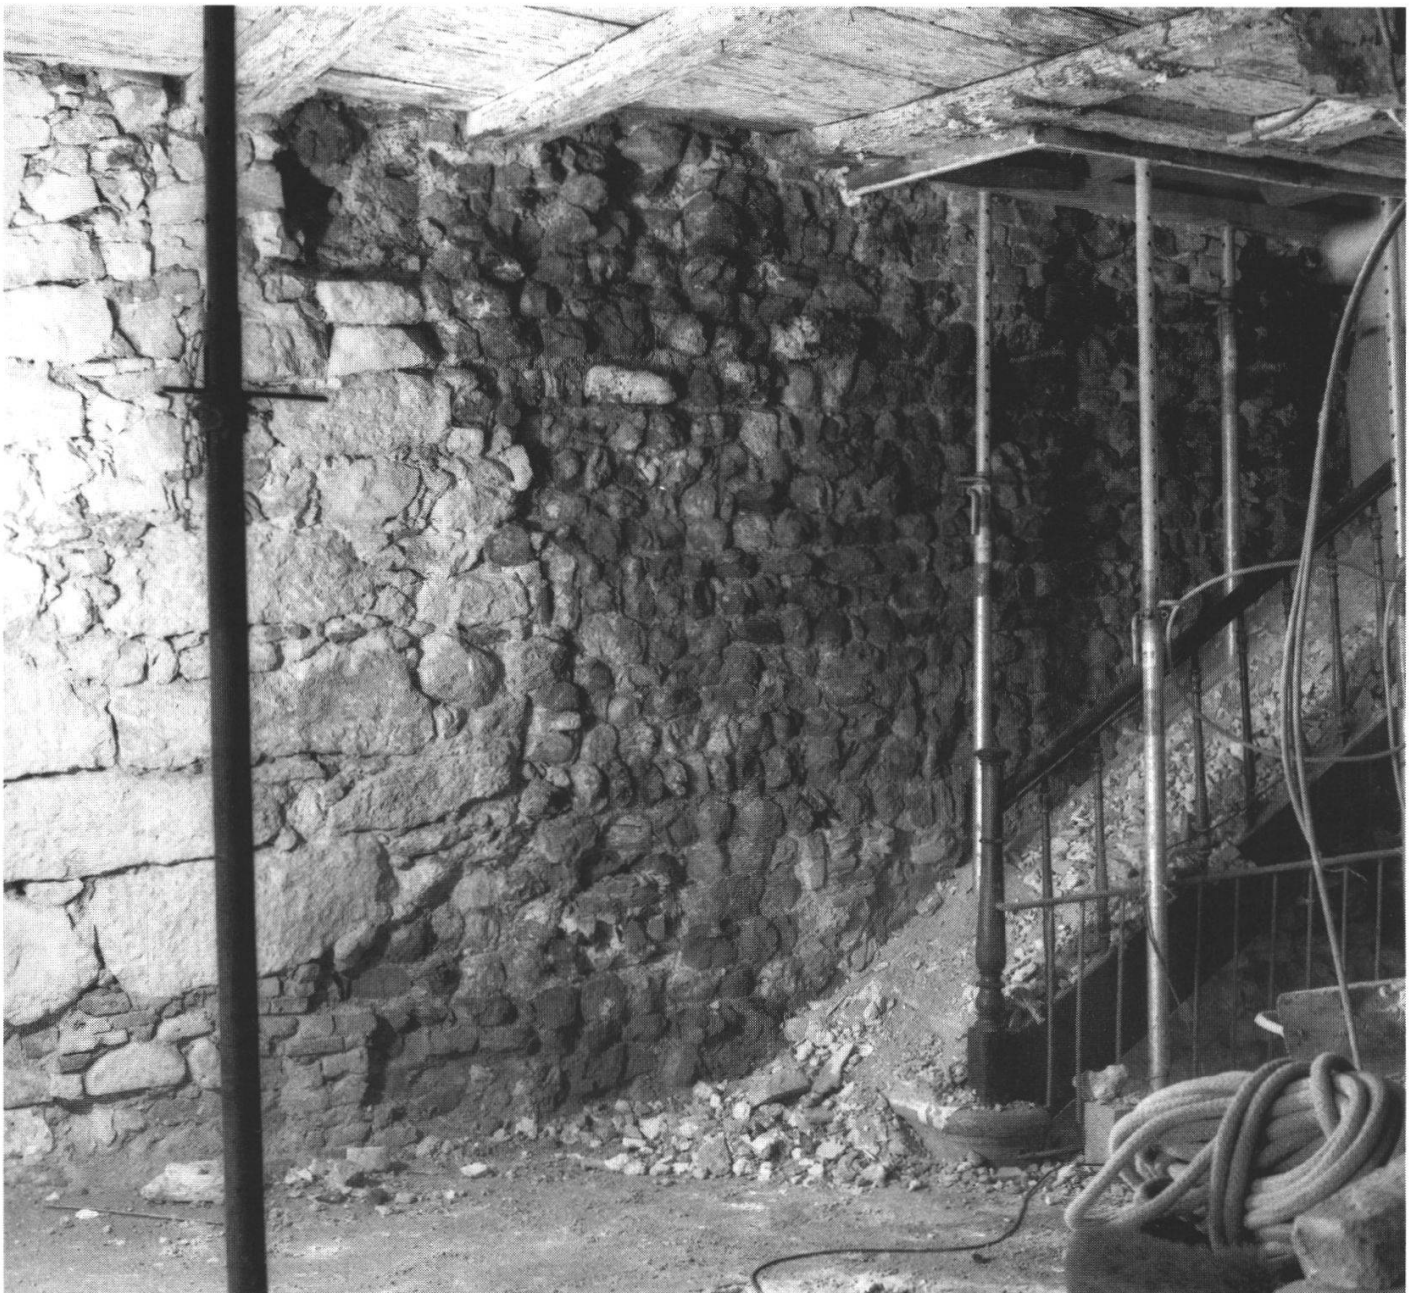
*Abb. 6:* Erdgeschoss, Partie der westlichen Brandmauer aus kleinen Bollensteinen (mittelalterlich, 13. Jh.?). Links grössere Quaderstücke, mit der die Mauer beim Hausneubau im 16. Jahrhundert geflickt wurde.

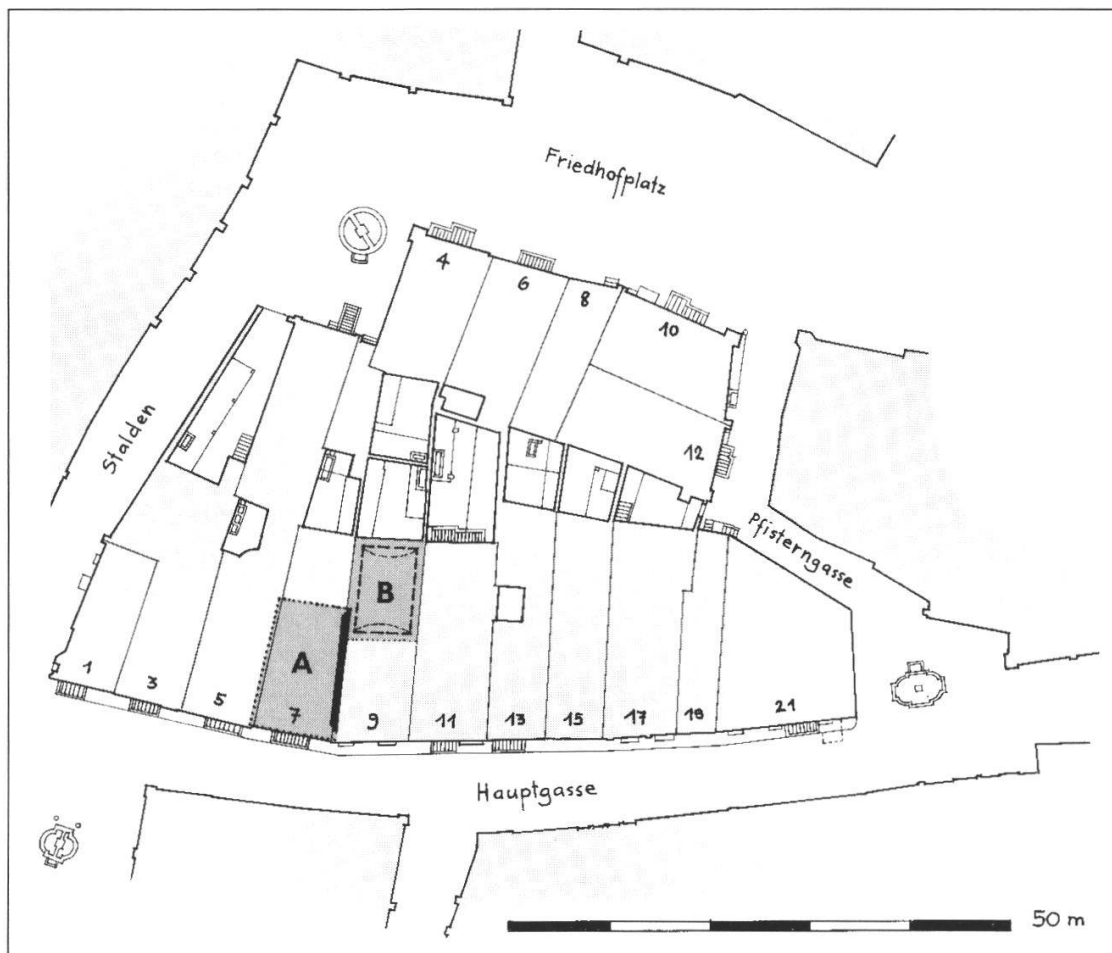
Abb. 9: Grundriss erstes Obergeschoss im Zustand  
des frühen 17. Jahrhunderts, nach dem Hausneubau  
im 16. Jahrhundert.

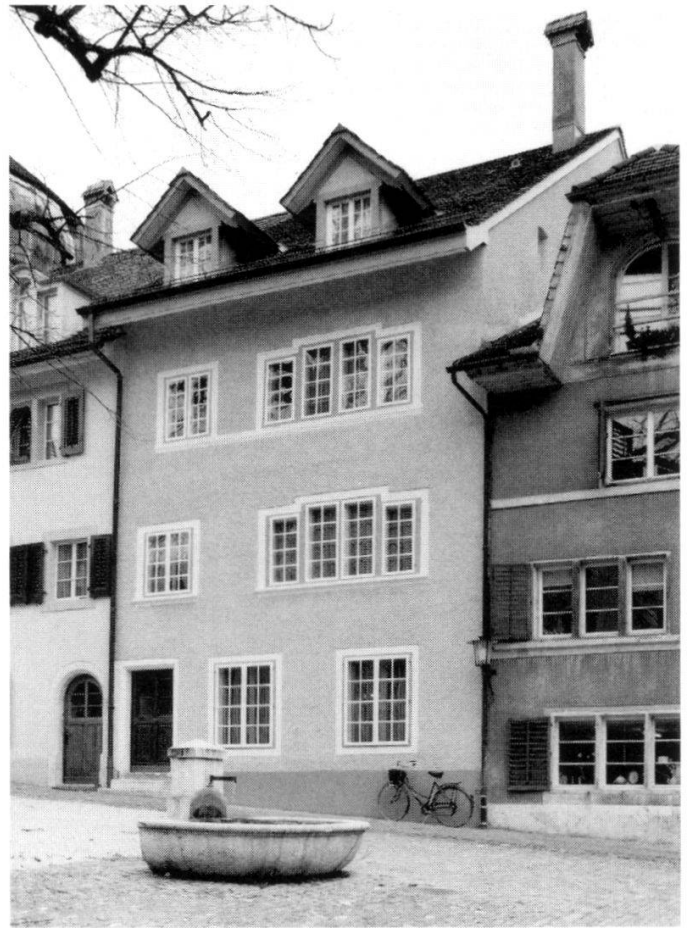
Abb. 5: ... und das gleiche Haus nach der Renovation von 1990/91, mit neuen Lukarnen.

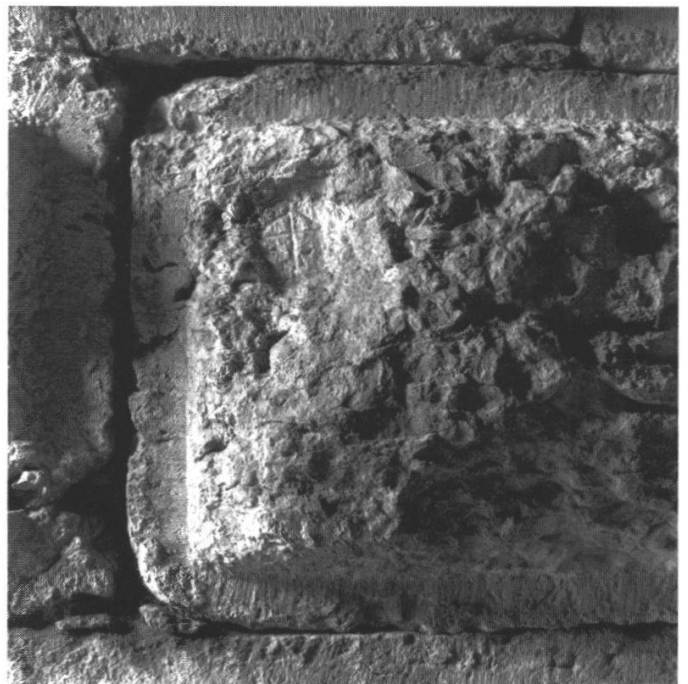
Abb. 5: Ausschnitt aus einem Bossenquader an der Südseite des Riedholzturms. Oben links ist im Bossen eine kleine flache Vertiefung zu erkennen, darin ein armbrustförmiges Steinmetzzeichen.

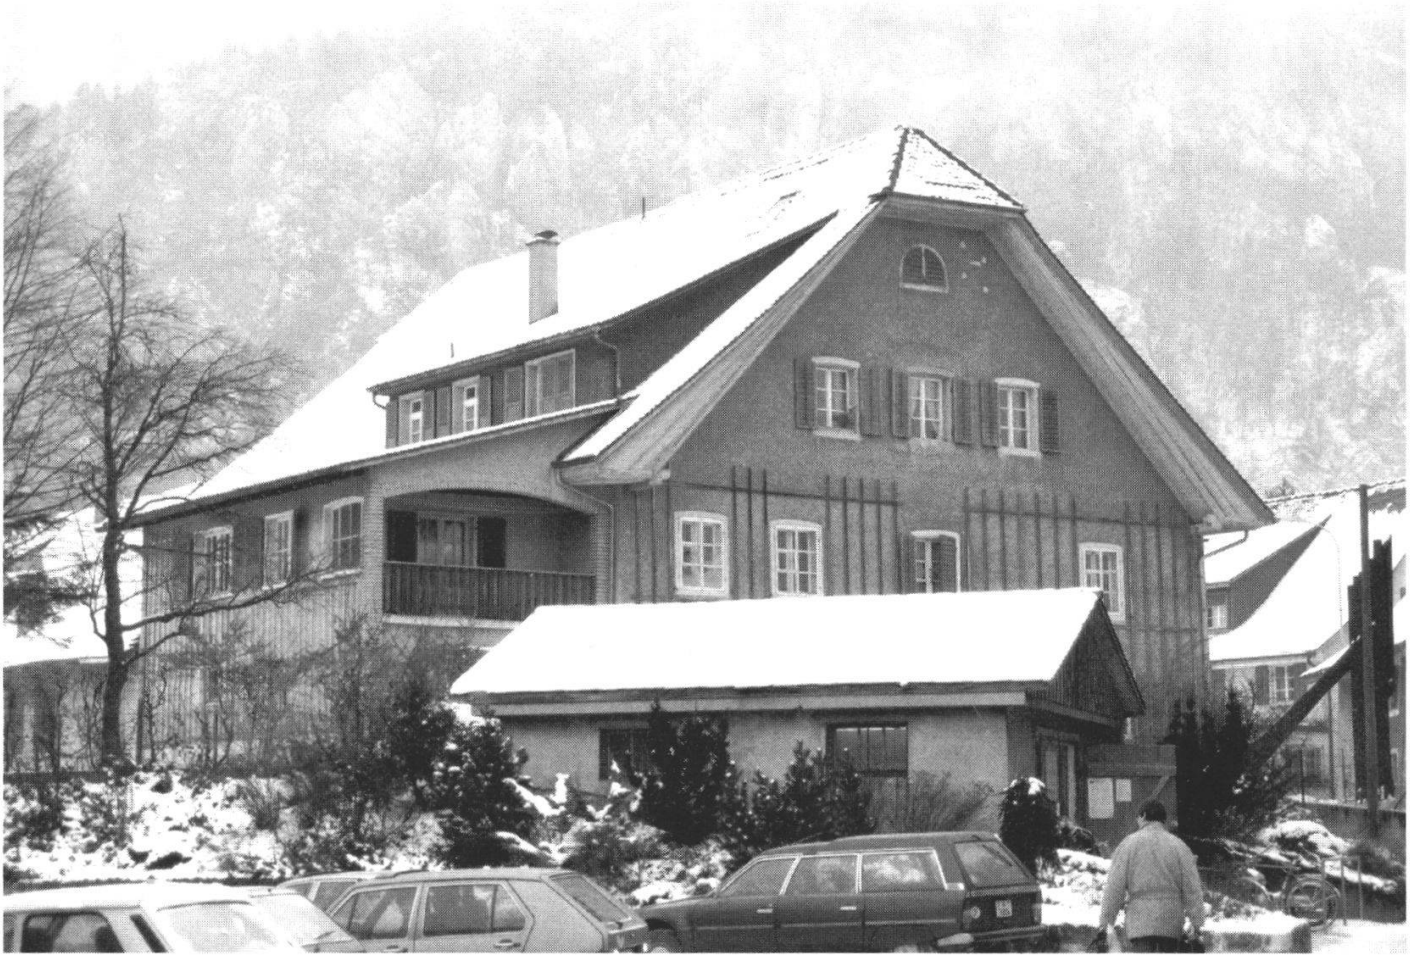
Abb. 2: Das Haus Nr. 17 vor der Restaurierung mit dem unschönen Anbau links.

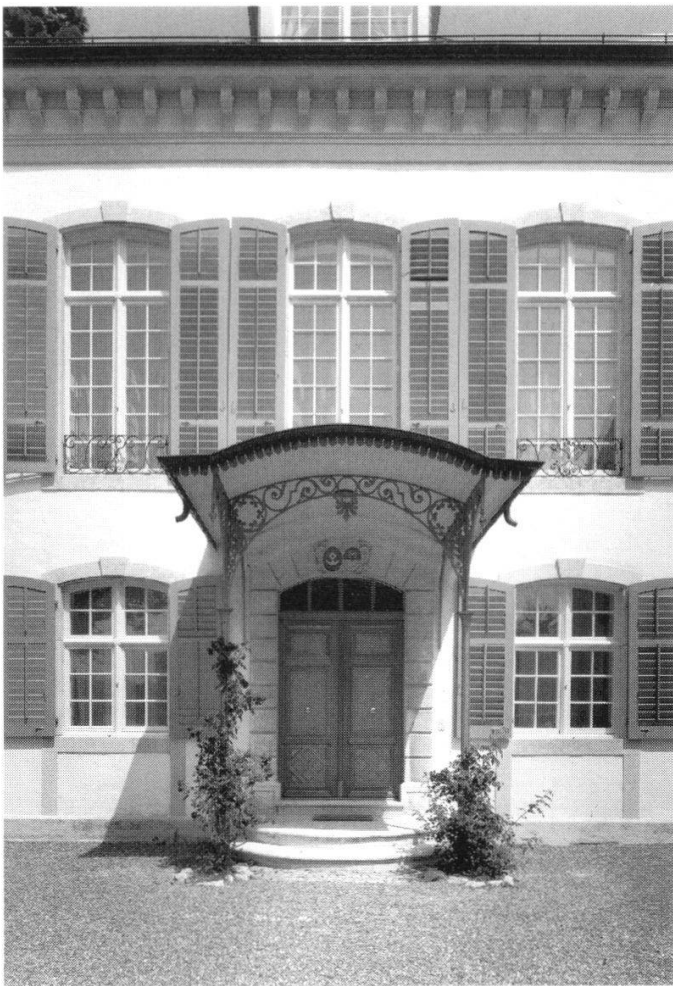
Abb. 3: Fassadendetail mit Haupteingang.

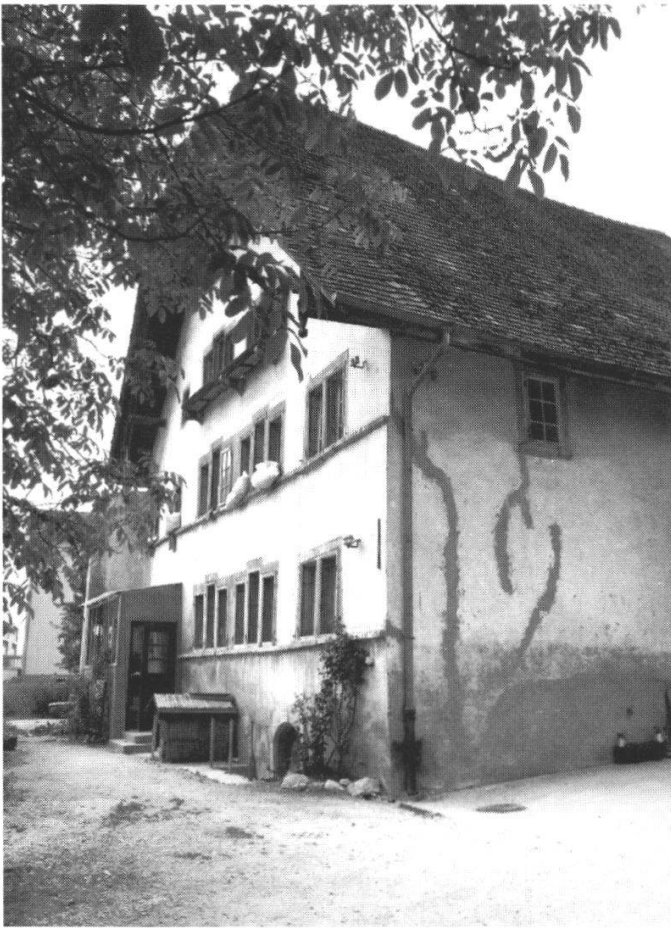
*Abb. 6:* Die Mühle vor der Restaurierung, von Südosten. Im Vordergrund zeichnen sich markante Setzrisse ab.

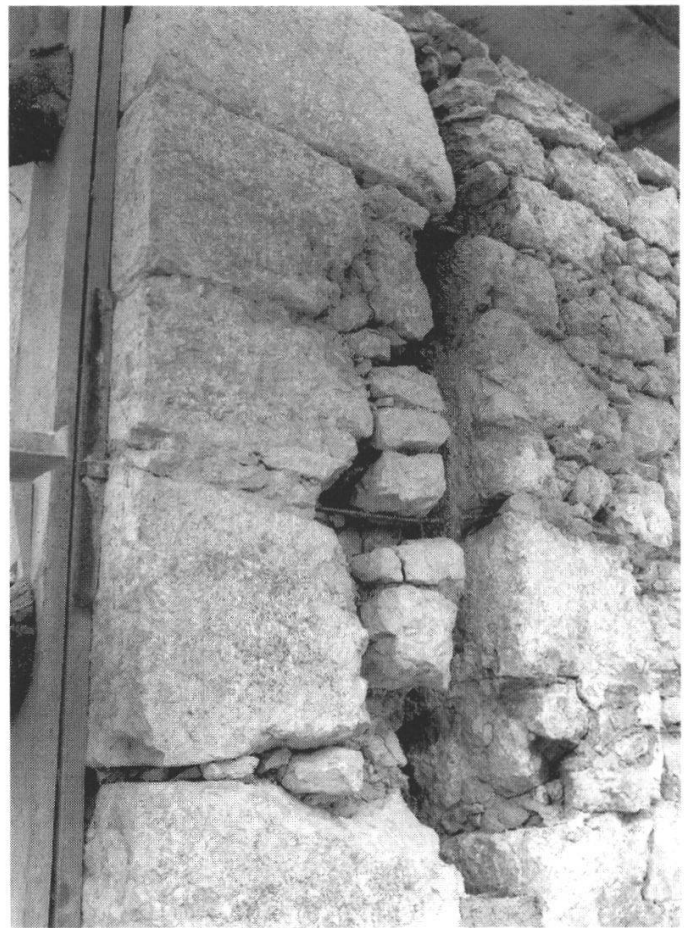
*Abb. 7:* Nach dem Entfernen des Verputzes zeigen sich im Bereich der Südostecke zwei Gebäudeecken, die ungenügend miteinander im Verband stehen. Links die Südostecke zur heutigen Fassade von 1614, rechts die ältere Südostecke eines Vorgängerbaus aus dem 16. Jahrhundert.

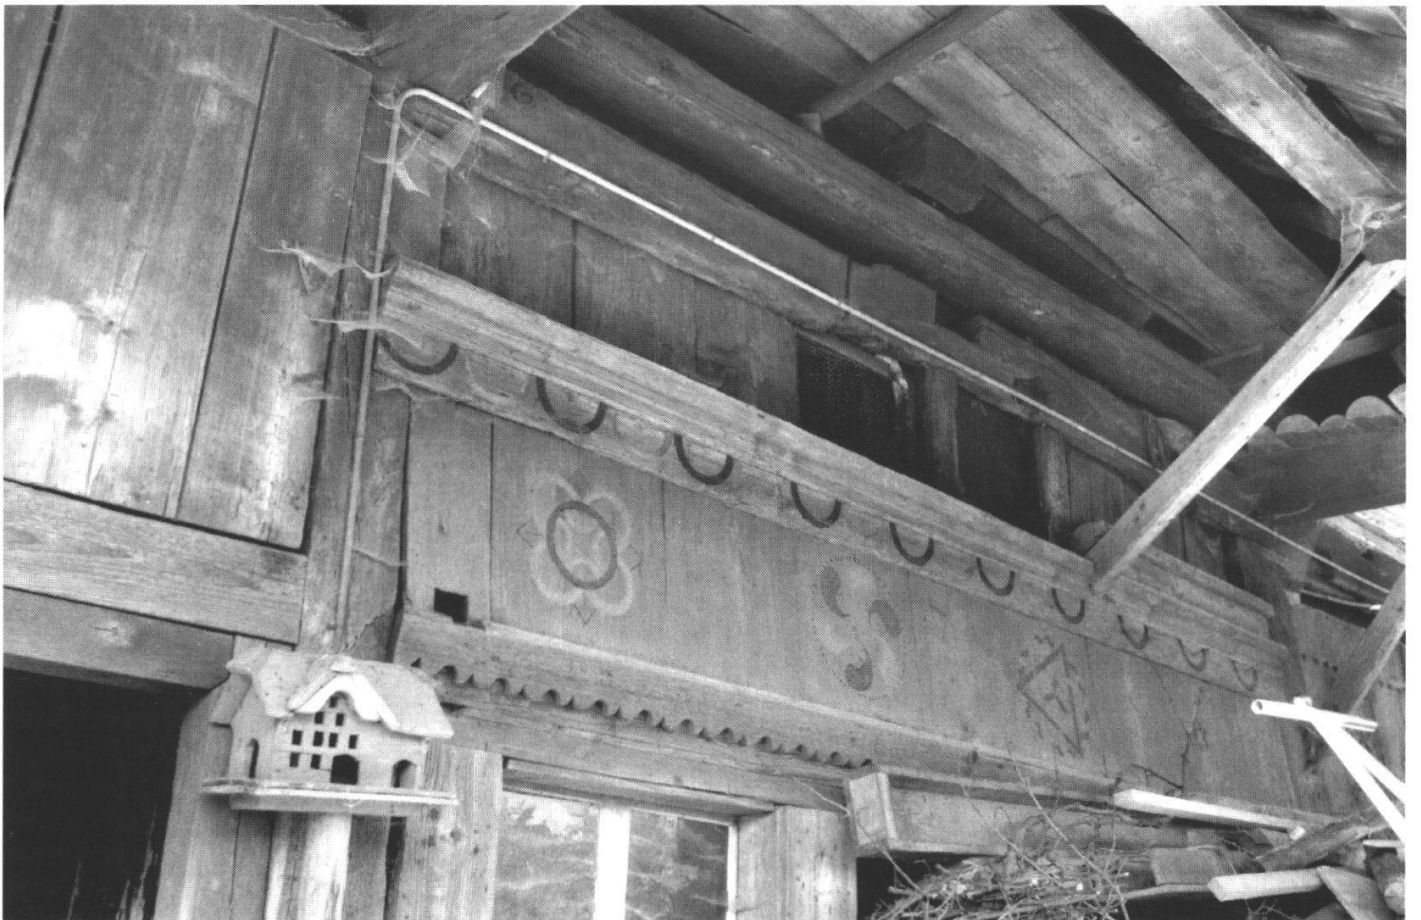
Abb. 8: Brüstungselement im Bereich über der mittleren, südlichen Stube mit Dekorationen in Rot und Weiss (um 1730).

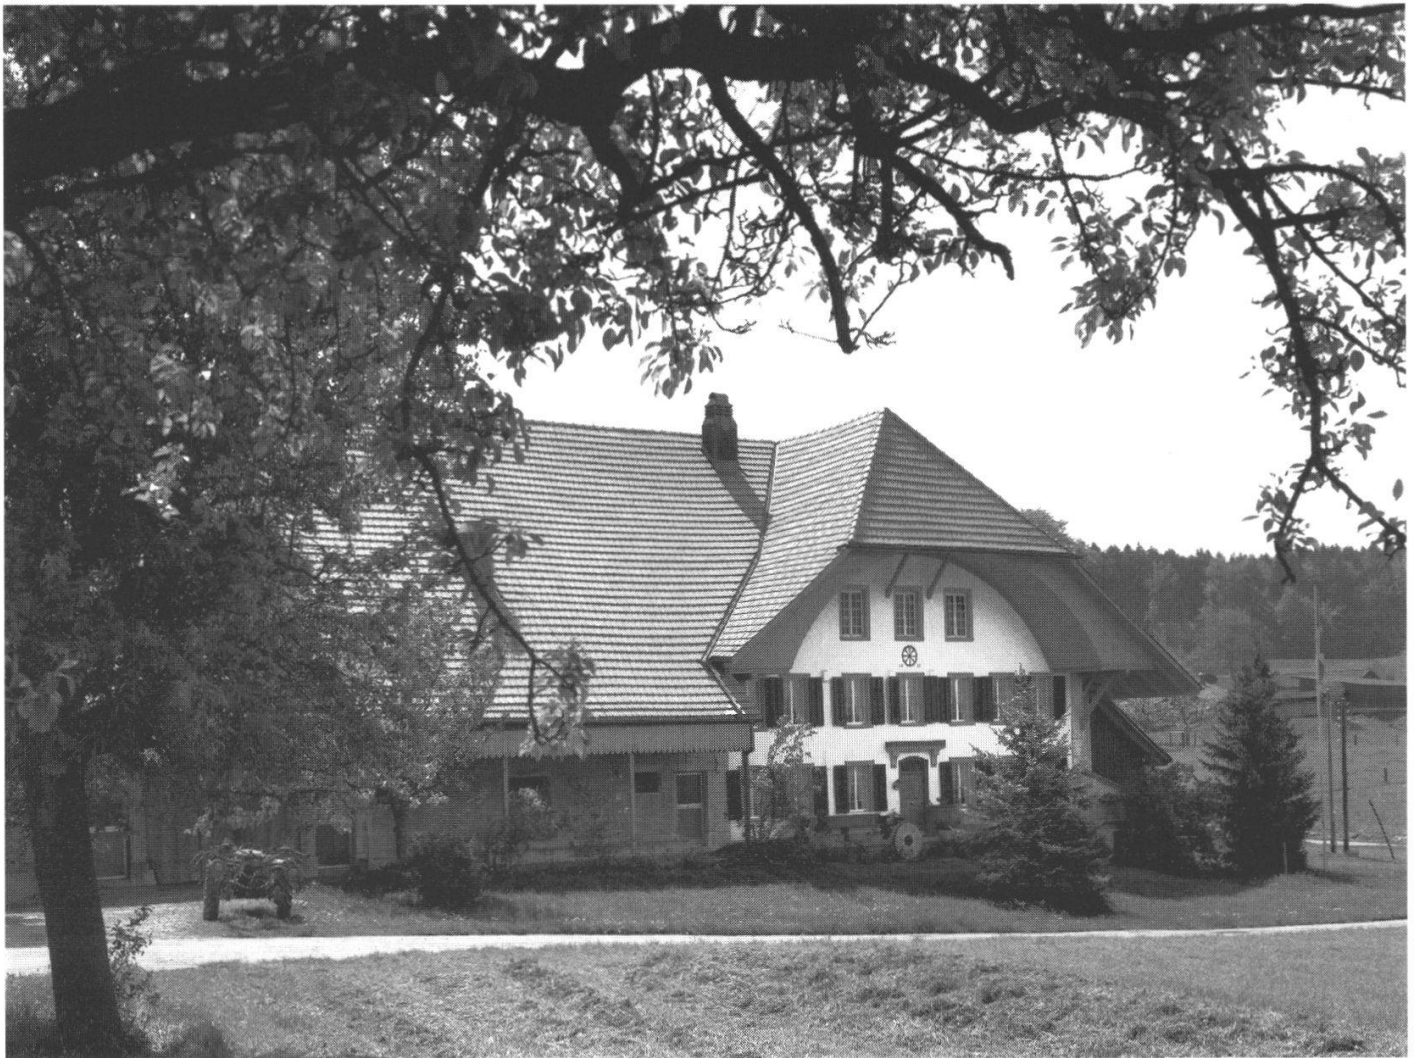
### Nennigkofen, Mühle

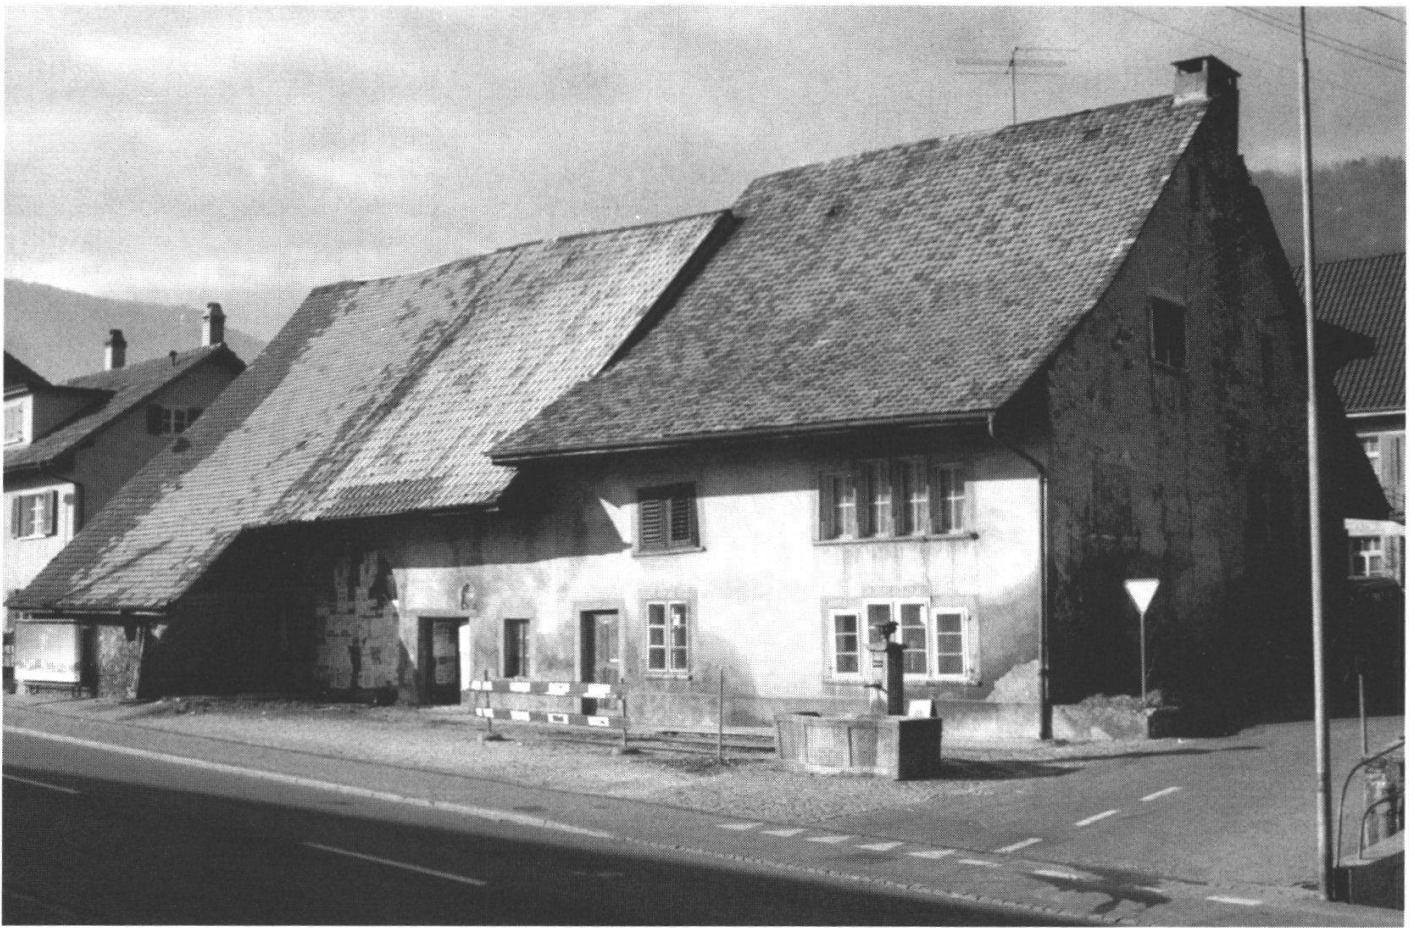
Abb. 1: Das Haus Oensingen Hauptstrasse Nr. 47, 1989, vor dem Umbau ...
