Zeitschrift: Jahrbuch für Solothurnische Geschichte **Herausgeber:** Historischer Verein des Kantons Solothurn

Band: 65 (1992)

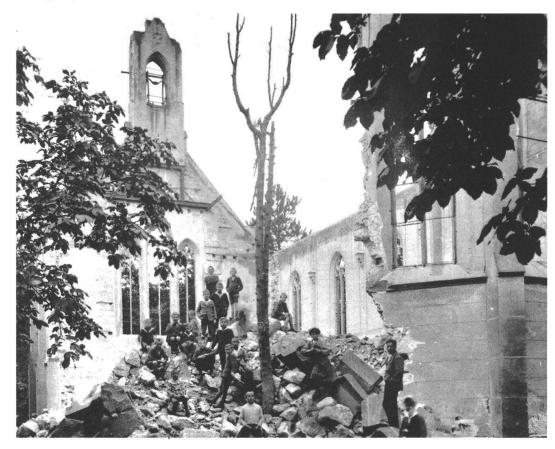
Abb. 3: Abbruch der ersten Kirche um 1923. Foto im Besitz von P. Blochwitz, Solothurn.

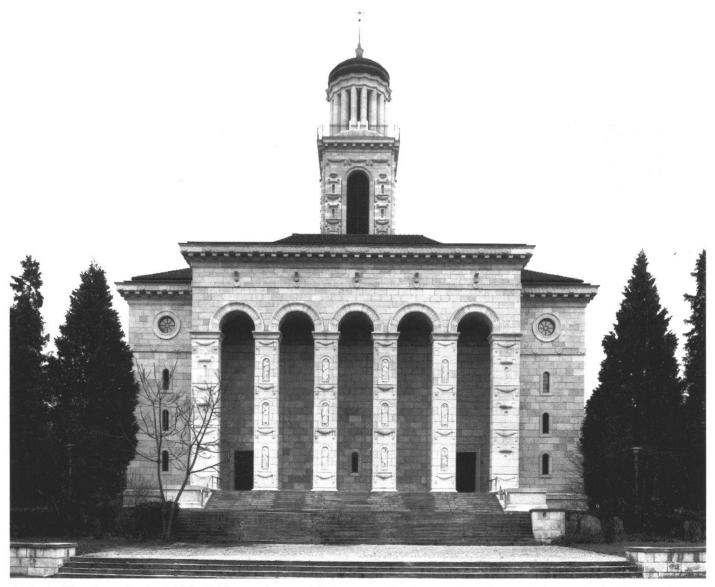
Abb. 4: Westfassade der 1923–1925 von den Architekten Meili erbauten heutigen Kirche nach der Restaurierung von 1991.

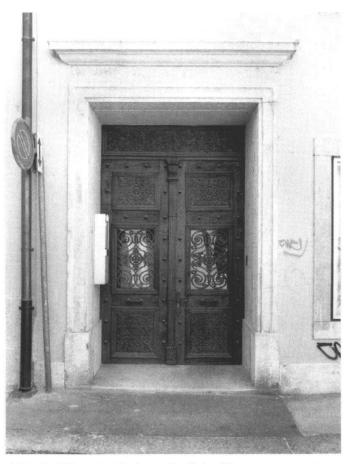
Abb. 3: Die spätbiedermeierliche Haustür, ursprünglich zum Hauseingang an der Gurzelngasse gehörend.

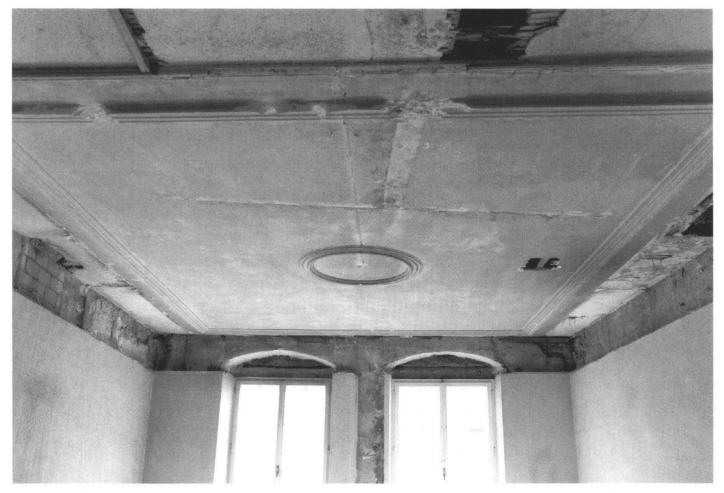
Abb. 9: Die spätbiedermeierliche Stubendecke im zweiten Obergeschoss nach Abbruch der Einbauten aus den 1970er Jahren (vgl. Abb. 4).

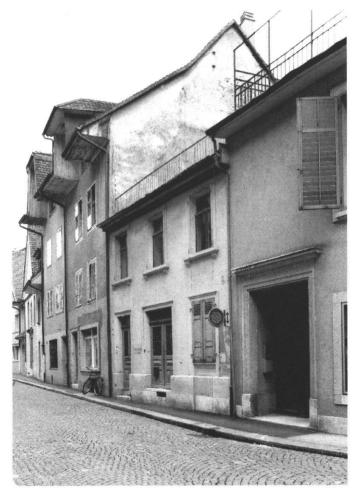
(Fortsetzung nächste Seite)

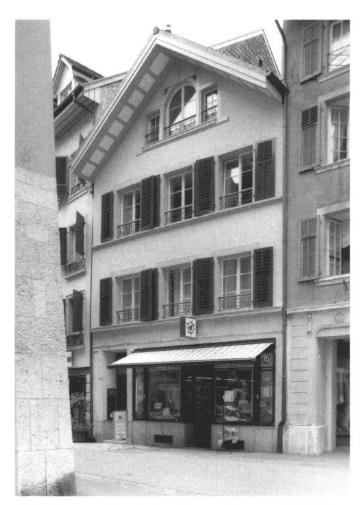
Abb. 2: ... und nach der Renovation von 1989/90.

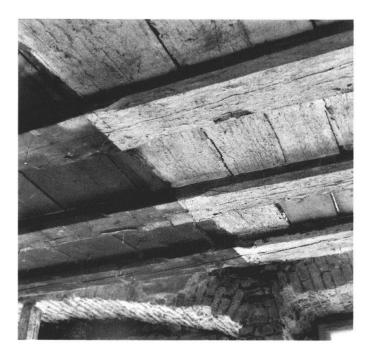
Abb. 5: Ausschnitt aus der Balkendecke über den gassenseitigen Zimmern im ersten Obergeschoss. Links die Stubendecke mit rotbraunem Lasuranstrich, die wahrscheinlich im 17. Jahrhundert mit einer heruntergehängten Täferdecke verdeckt wurde. Rechts die Decke über der Nebenkammer. Hier fanden sich über der Gipsdecke des 18. Jahrhunderts vier Fassungen übereinander, nämlich als älteste 1. ein braunrötlicher Lasuranstrich (16. Jh.), dann 2. eine Überklebung mit einer gedruckten Holzmasertapete mit Zierstreifen (um 1600, vgl. Abb. 14), dann 3. eine Dekorationsmalerei mit Rankenwerk (um 1690, vgl. Abb. 13) und schliesslich der auf der Foto sichtbare weisse Kalkanstrich (Mitte 18. Jh.).

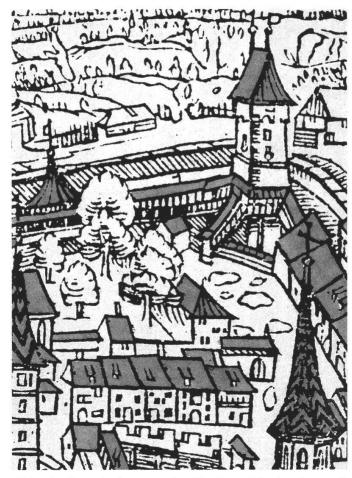
Abb. 2: Ausschnitt aus der Stadtansicht in Stumpfs Chronik von 1548, Holzschnitt nach einem Bild von Hans Asper von 1546. Dominant erhebt sich der wuchtige Nydeggturm am Nordende des Riedholzplatzes.

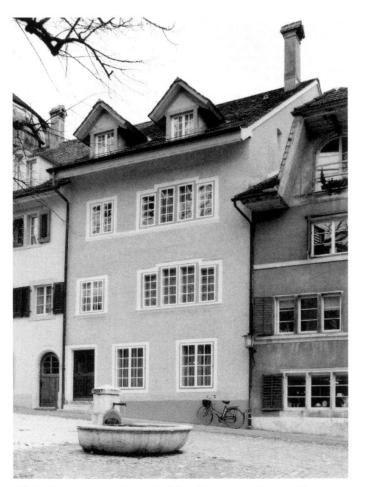
Abb. 5: ... und das gleiche Haus nach der Renovation von 1990/91, mit neuen Lukarnen.

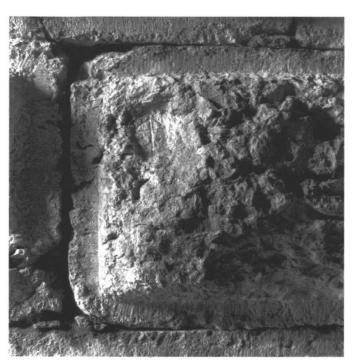
Abb. 5: Ausschnitt aus einem Bossenquader an der Südseite des Riedholzturms. Oben links ist im Bossen eine kleine flache Vertiefung zu erkennen, darin ein armbrustförmiges Steinmetzzeichen.

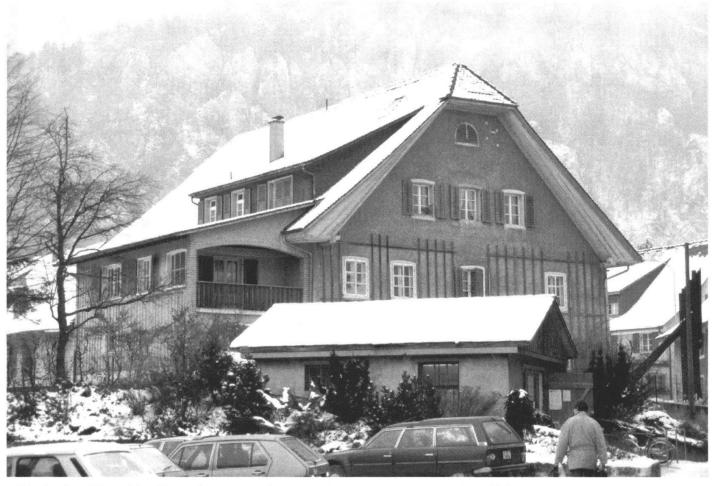
Abb. 2: Das Haus Nr. 17 vor der Restaurierung mit dem unschönen Anbau links.

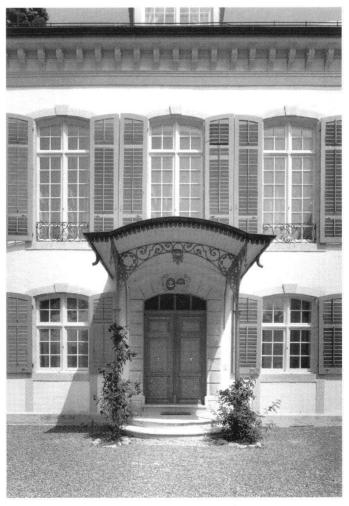
Abb. 3: Fassadendetail mit Haupteingang.

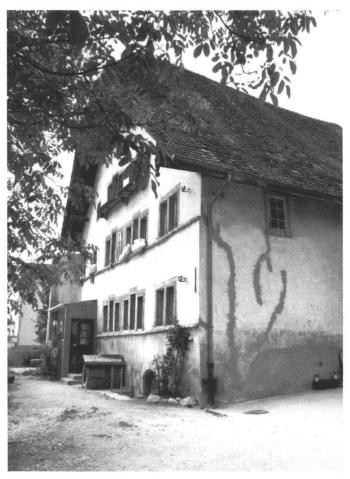
Abb. 6: Die Mühle vor der Restaurierung, von Südosten. Im Vordergrund zeichnen sich markante Setzrisse ab.

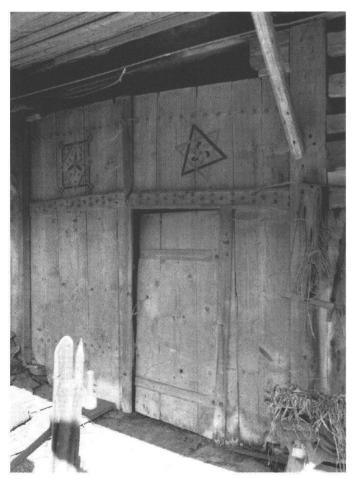
Abb. 3: Tennstor Süd, mit rot-weissen Dekorationen in Schablonenmalerei (um 1730).

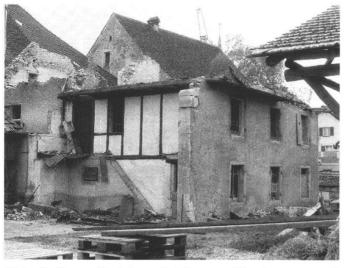
Abb. 5: Das «Gerichtsstöckli» von Nordosten, nach dem illegalen Abbruchbeginn, Mai 1987.

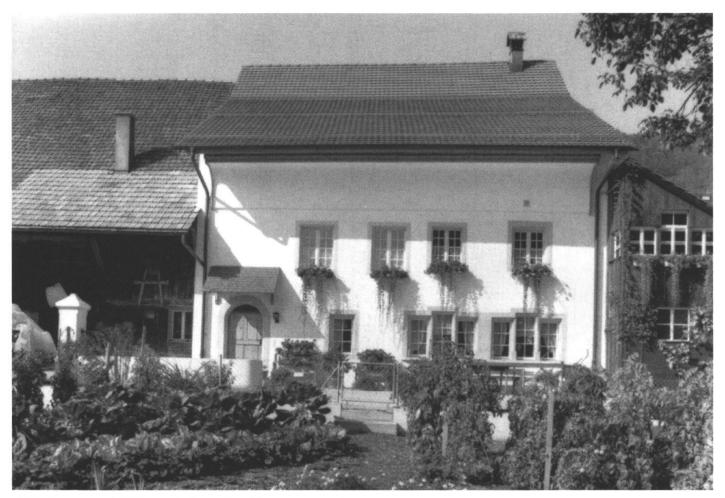
Abb. 2: ... und 1991 nach dem Abschluss der Arbeiten.

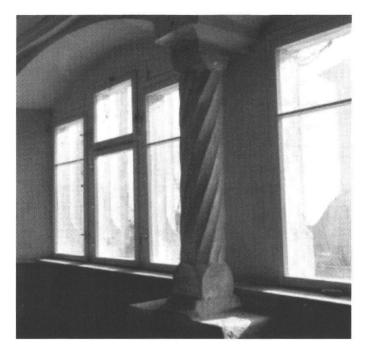
Abb. 3, oben links: Fenstersäule zwischen den beiden Staffelfenstern im Erdgeschoss von zirka 1550, während der Restaurierung 1961.

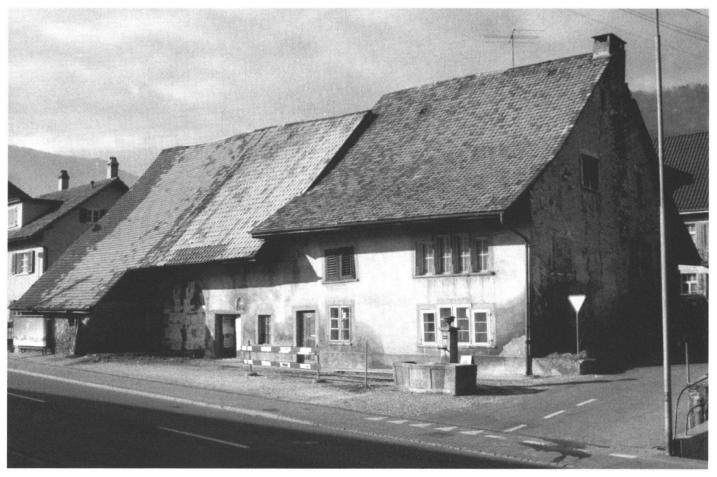
Abb. 1: Das Haus Oensingen Hauptstrasse Nr. 47, 1989, vor dem Umbau ...
