DENKMALPFLEGE  
IM KANTON  
SOLOTHURN  
1992

*Von Jürg Bracher (J.B.), Markus Hochstrasser (M.H.),  
Samuel Rutishauser (S.R.), Markus Schmid (M.S.).  
Redaktion: Markus Hochstrasser*

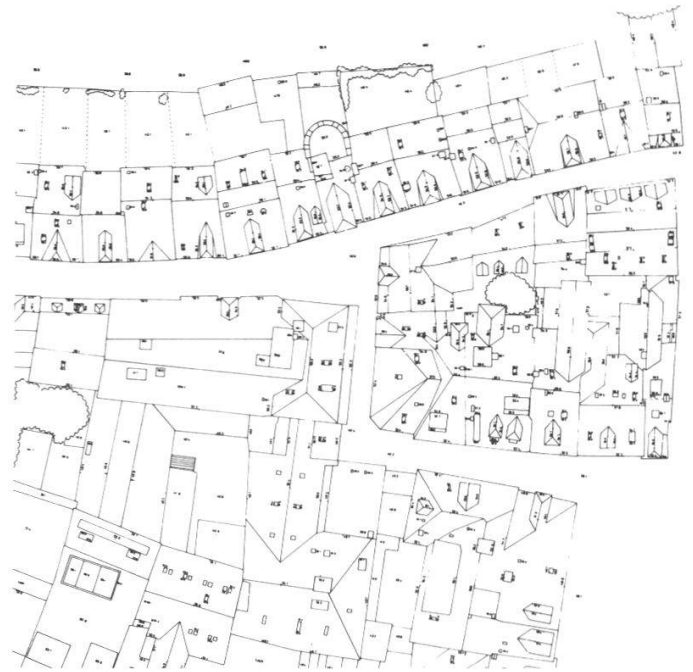
Abb. 1: Ausschnitt aus dem Dächerplan.  
Bereich Weberngasse/St. Urbangasse.

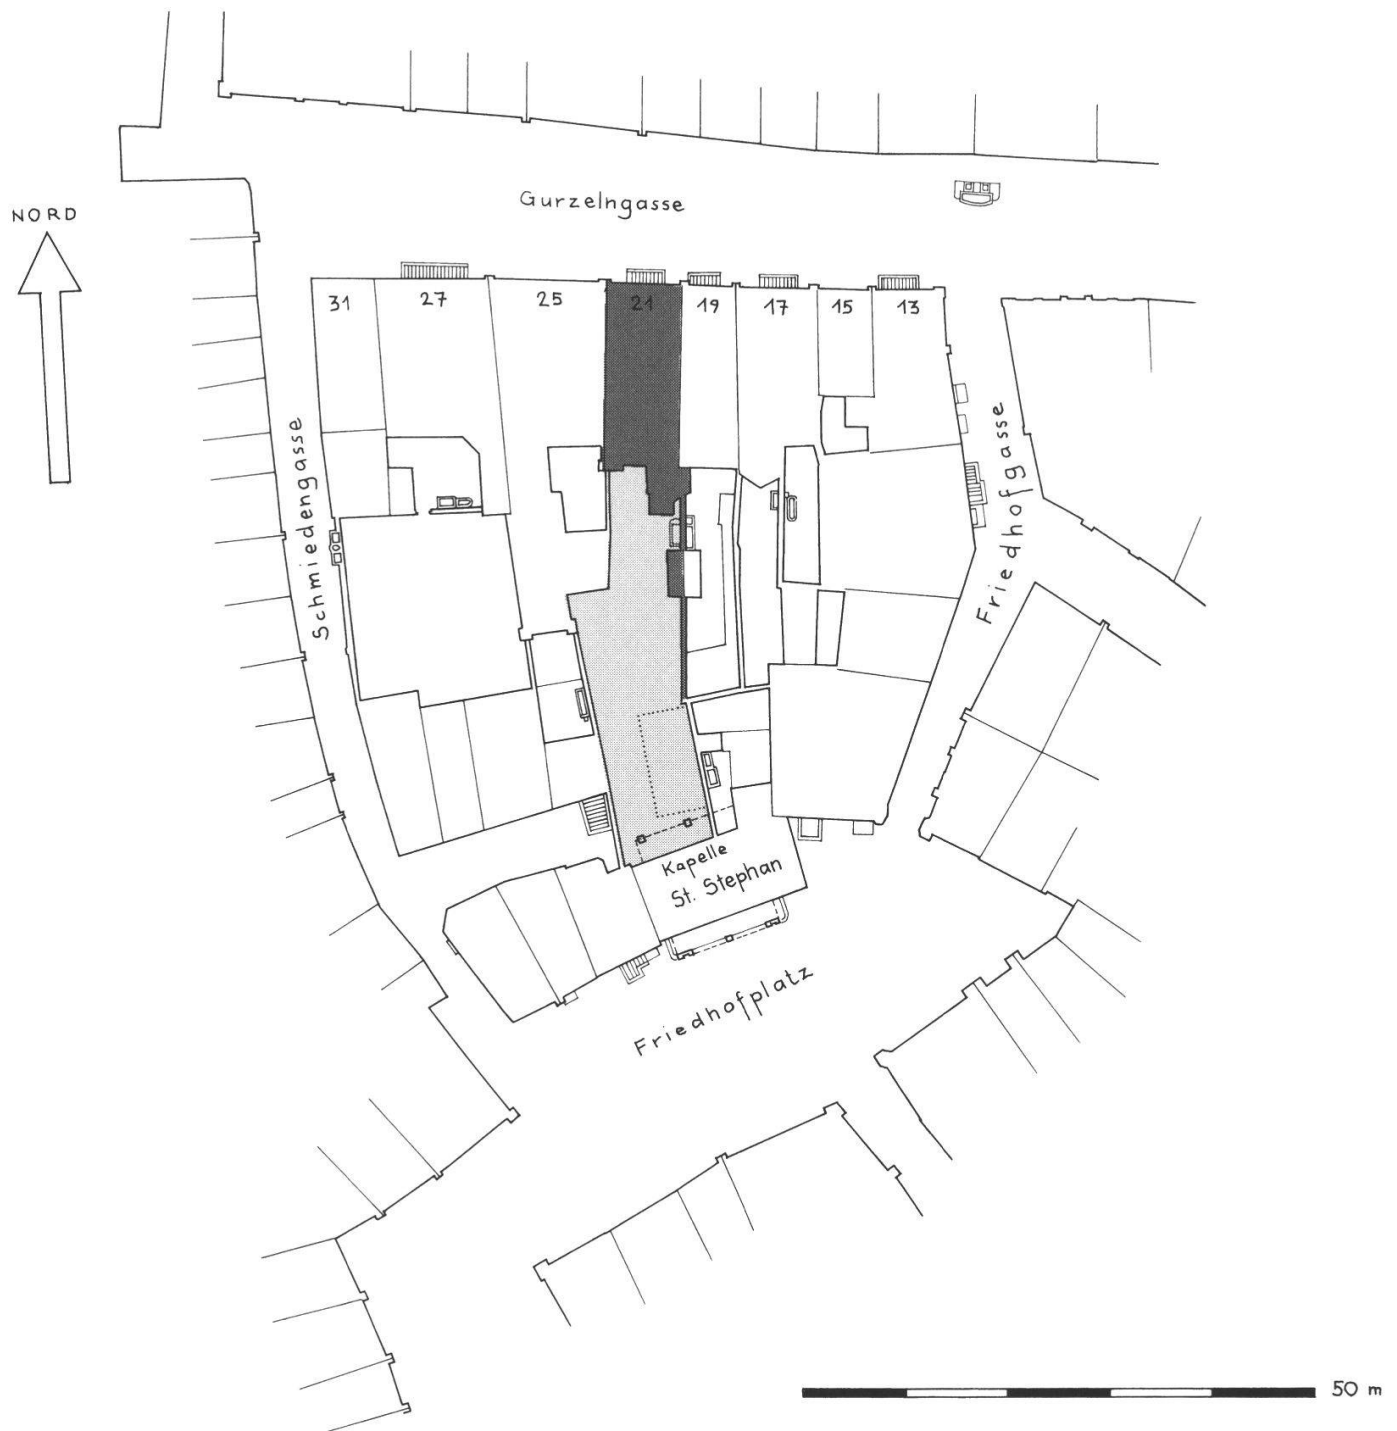
Abb. 1: Situationsplan, Zustand um 1870, mit heutiger Hausnumerierung. Die Liegenschaft Gurzelgasse 21 grau hervorgehoben (dunkelgrau die Bauten, hellgrau der Hofbereich). Punktirt eingezeichnet die Scheune von 1874

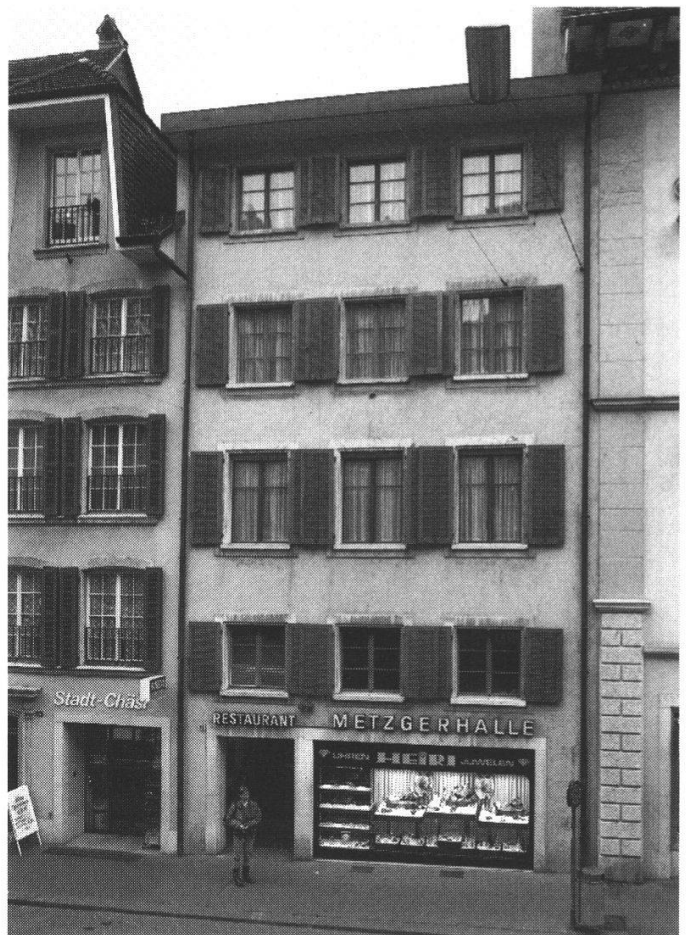
Abb. 3: ... nach dem Umbau von 1965...

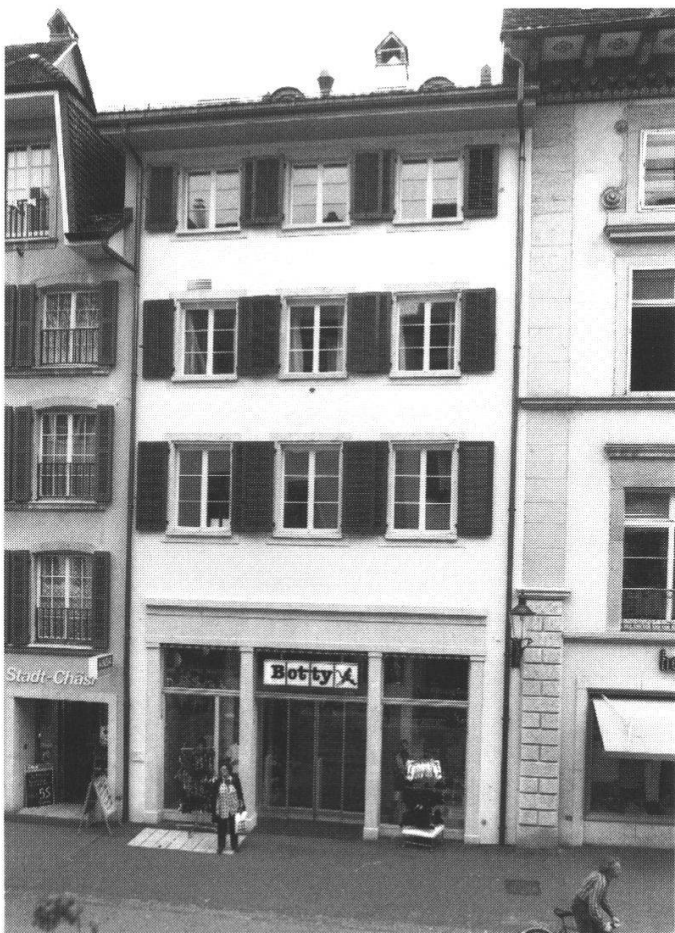
Abb. 4: ... und nach dem jüngsten Umbau von 1991

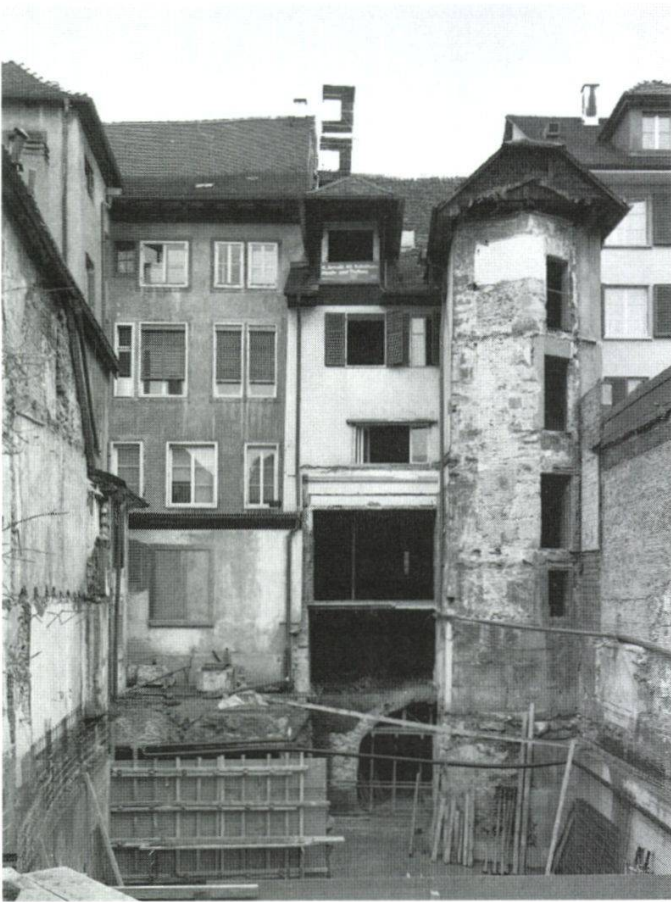
Abb. 8: Blick in den Innenhof an die Fassaden der Häuser Gurzelgasse 25 (links) und Gurzelgasse 21 (rechts, mit Trepenturm). Nach dem Abbruch des Saaltraktes aus dem 19. Jahrhundert.

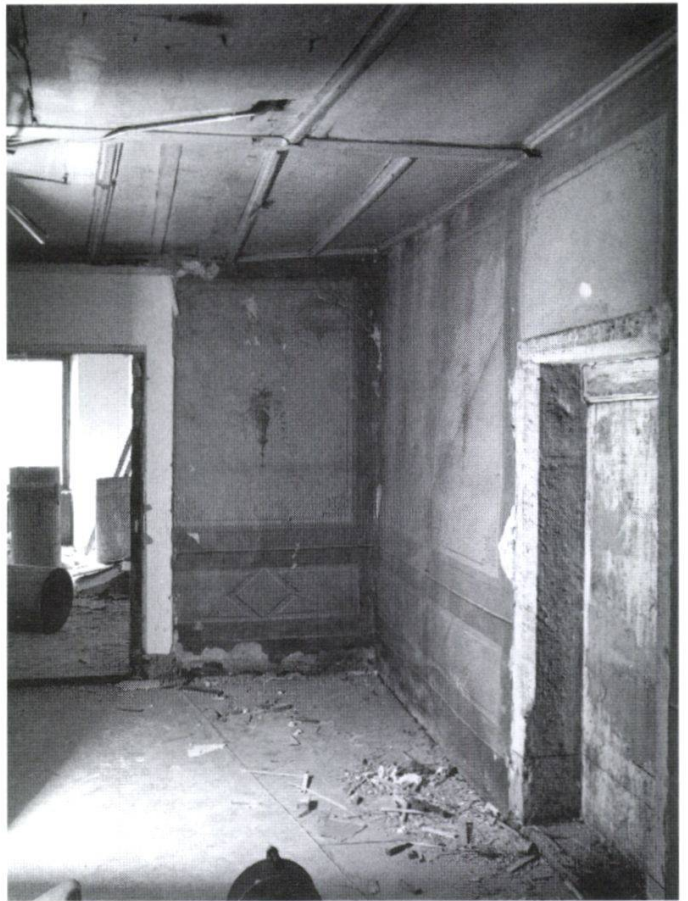
Abb. 10: Flur im zweiten Obergeschoss mit Wandmalereien aus dem 19. Jahrhundert und Bretterdecke aus dem 15. Jahrhundert. Fundzustand, Blick nach Norden.

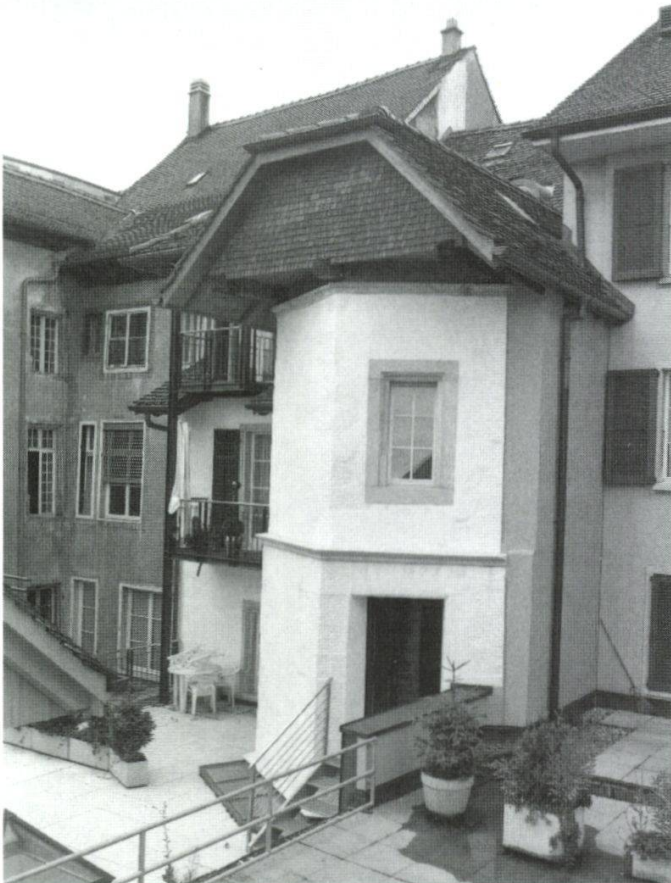
Abb. 9: Trepenturm, Obergeschosse, nach der Renovation.

Im frühen 17. Jahrhundert (Dendro SO 234, 238–240) erfolgte eine Aufstockung des Hauses um ein Geschoss. Es erhielt dabei seine heutige Dachkonstruktion und auf der Hofseite als neues Erschliessungselement den heutigen Treppenturm. Dieser bediente nicht nur das hier zur Sprache stehende Haus, sondern gleichzeitig das östlich anstossende Nachbarhaus, das sich offenbar schon damals im Besitz des gleichen Hausherrn befand. Einige Jahrzehnte später, 1658 (RM 162/1658/60–63), wurden die beiden Häuser wieder getrennt. An die gemeinsamen Zeiten erinnern auf allen Geschossen die zugemauerten Türöffnungen in der sie trennenden älteren Brandmauer. Von der Innenausstattung waren nur im zweiten Obergeschoss an der Rückwand der gassenseitigen Stube minime Reste einer Wanddekoration in Form gemalter Feston-gehänge vorhanden. Die Grundrissstruktur des 17. Jahrhunderts liess sich an der sauber gefassten Balkendecke über dem dritten Obergeschoss deutlich ablesen. In der Küche im Zentrum des Hauses war die Balkendecke weiss gekalkt, im Korridor braunrot lasiert und in den Zimmern naturfarbig und unbehandelt (Abb. 7).

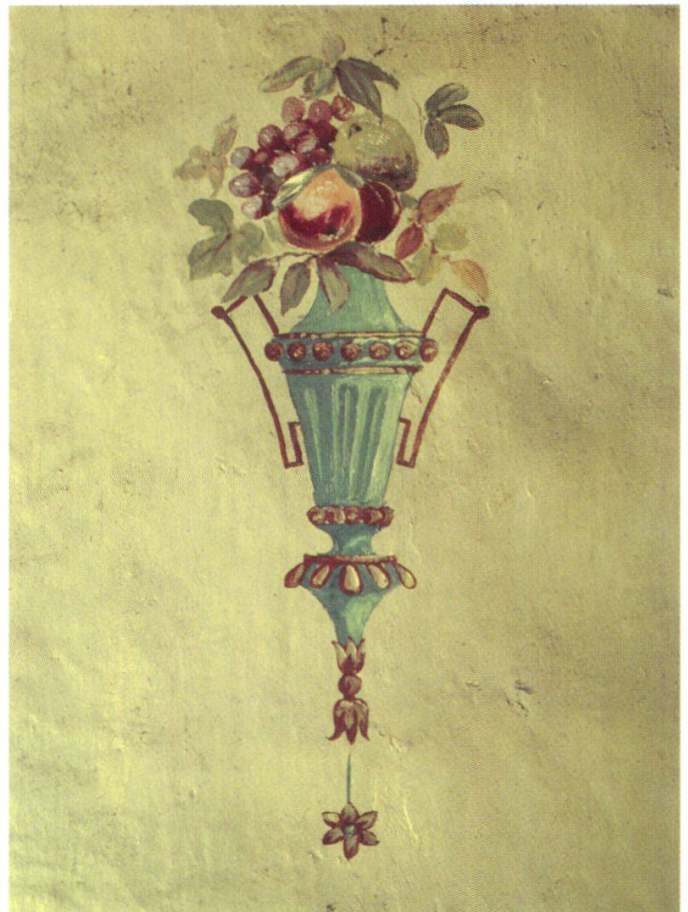
Abb. 11: Ausschnitt Wandmalerei Flur zweites Obergeschoss.

ausgedehnte Wanddekorationen, die im ersten Obergeschoss hinter einem Wandtäfer teilweise erhalten waren und im Korridor des zweiten Obergeschosses grossflächig hinter jüngeren Wandschränken zum Vorschein kamen (Abb. 10, 11). Im Südteil des grossen Hinterhofes wurde eine Scheune errichtet, die 1874 als Neubau in die Brandversicherung aufgenommen wurde.

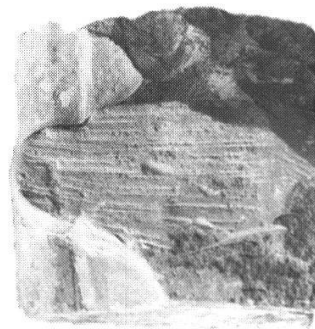
Abb. 2: Bruchstücke von Fenstergewänden aus Sandstein, aus der Zeit um 1550. Seitenansicht und Profil.

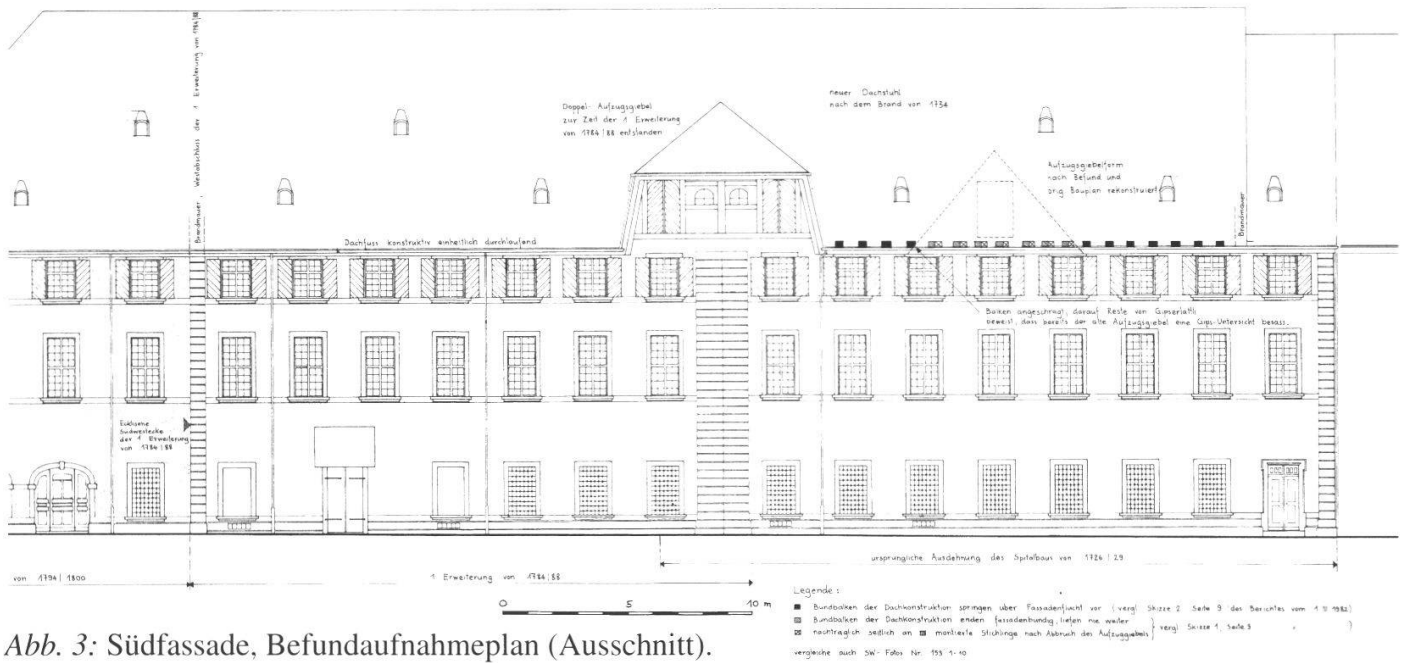
Abb. 3: Südfassade, Befundaufnahmeplan (Ausschnitt).

Anders als an der Nordseite des Gebäudes konnte auf der Südseite der bestehende Fassadenverputz belassen werden. Grössere Renovationen erforderten vor allem die Kalksteinfenstergewände im zweiten Obergeschoss am Osttrakt. Sie wiesen grössere Schäden auf, die vom Brand von 1734 herrührten

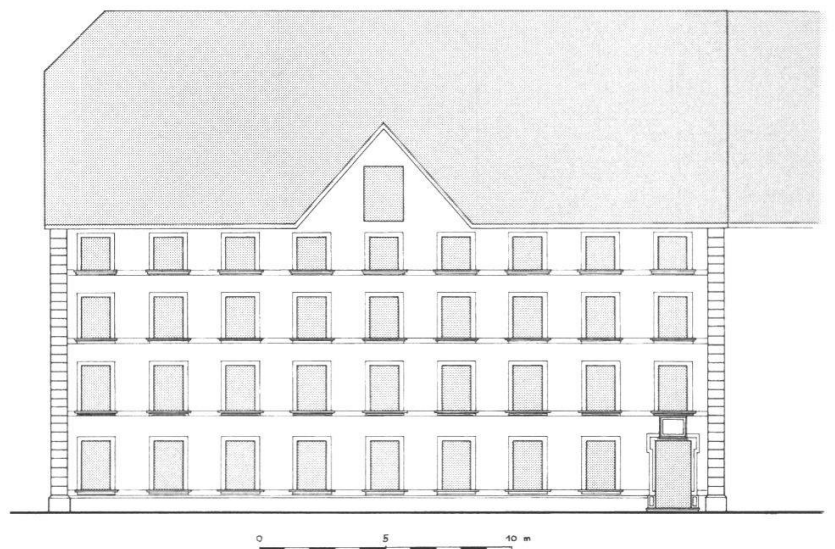
Abb. 5: Südfassade, Bereich Ostrakt, Rekonstruktionsversuch Zustand 1740–1785.

(vgl. JsolG Band 61/1988, Denkmalpflege im Kanton Solothurn 1987, Seite 260). Schliesslich erhielten auch Mittel- und Osttrakt neue Doppelverglasungsfenster mit der überlieferten Sprossenteilung in der gleichen Form, wie sie am Westtrakt schon 1981/84 angebracht worden waren. Ein kleiner Einblick in die Baugeschichte war im Bereich der Dachuntersicht bei der Dachrenovation von 1981 möglich geworden. Es konnte ein breiter Dreiecksgiebel nachgewiesen werden, so wie er auf einem Projektplan von 1784 festgehalten ist (Abb. 3, 4). Mit Hilfe der Wandbeobachtungen im Innern, an der Südwand des östlichen Bettensaals (Abb. 12), liess sich, zeichnerisch, die Gestalt des Spitalbaus rekonstruieren, wie sie sich nach dem Wiederaufbau von 1735/41 bis zum Umbau ab 1785 präsentierte (Abb. 5). Die in der Arbeitsvergabe von 1727 erwähnte Gestaltungsordnung der Fassade (toskanisch im EG, dorisch im 1./2. OG und korinthisch im 3. OG) dürfte sich auf die Profilierung der Fenstersimse beschränkt haben (Abb. 5). M.H.

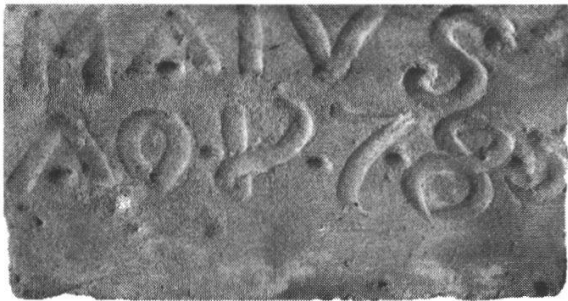
Abb. 17: Datierter Backstein aus dem Kamin zum Cheminée im Bettensaal West.  
Inscription: MAIVS AO 1785

Backsteine, die zum Aufmauern der Kamine über den Cheminées benützt worden waren, trugen Inschriften und Jahrzahlen (Abb. 17). Sie geben Hinweise zur Datierung einiger Bauelemente und stimmen im übrigen gut mit den schriftlichen Quellen überein. Im Erdgeschoss kamen in einer Trennwand im Osttrakt verschiedene Fragmente älterer Werkstücke aus Kalk- und Sandstein zum Vorschein (Abb. 19). Sie stammen vielleicht von Vorgängern des heutigen Gebäudes, deren Fundamente bei der Sanierung der Erdgeschossböden erfasst und von der Kantonsarchäologie untersucht werden konnten (vgl. Archäologie des Kantons Solothurn 7/1991, Seiten 124–125). Einige ergänzende Beobachtungen waren im aufgehenden Mauerwerk möglich. An der Fensterwand im östlichen Saal im Obergeschoss liessen sich, nachdem die Verputze entfernt waren, die deutlichen Negativspuren von Wänden und Decken ablesen, die von kleineren Zimmern zeugen, die vor der Einrichtung des Saals 1785/86 hier existiert haben. Mit den Wandnegativen korrespondieren Zapflöcher in den Bodenbalken, die sich somit als Bauelemente aus der Zeit vor 1784 deuten lassen (Abb. 11, 12).

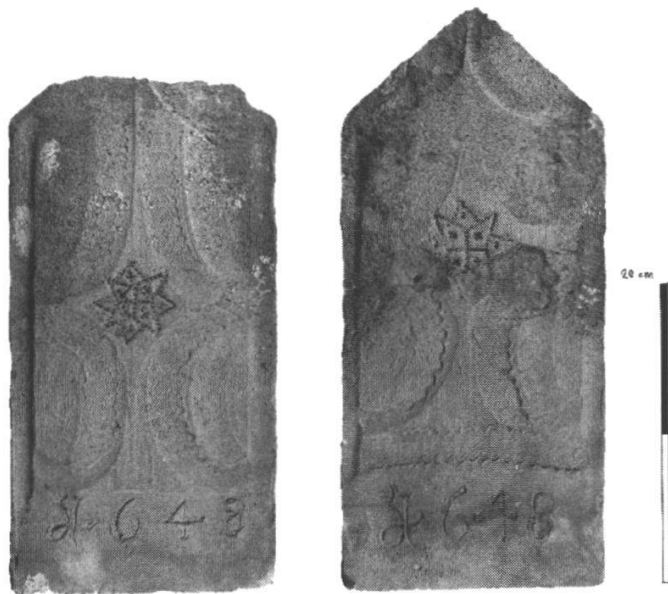
Abb. 4: Die 1648 dadierten Dachziegel.

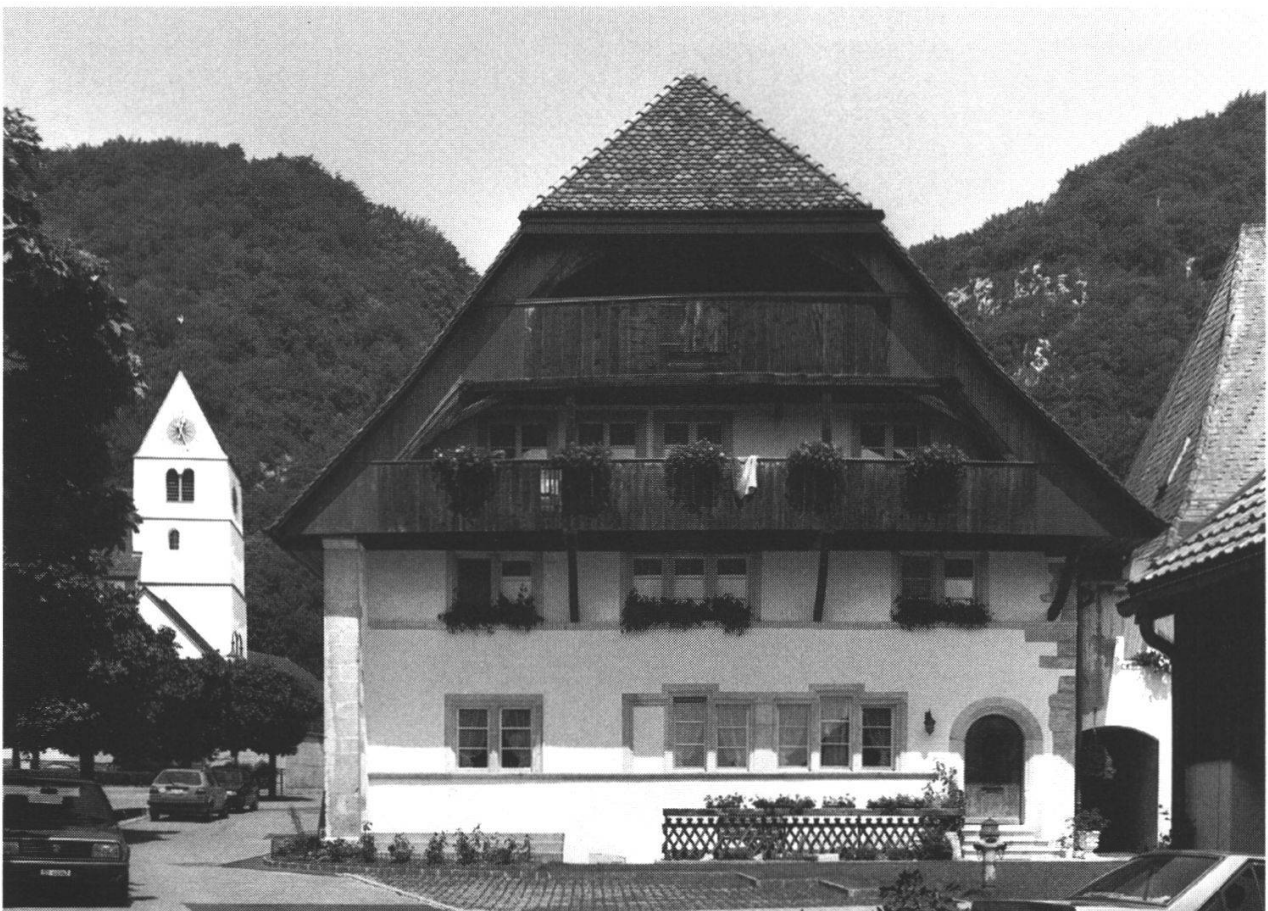
Abb. 8: Südansicht nach dem Umbau. Die überdimensionierte Stirnverkleidung seitlich der Lauben entstand durch die unsachgemäße Richtung der neuen Sparren, die nicht mehr direkt auf der alten Binderkonstruktion aufliegen.

Neben der Rekonstruktion der Südfassade wurden am Äusseren weitere Veränderungen vorgenommen, die das Haus harmonischer erscheinen lassen als bisher. So sind im Dachbereich die schwerfälligen Schlepplukarnen durch kleinere Einzellukarnen ersetzt worden. Die Westseite erfuhr eine Aufwertung durch den Abbruch eines kleinen Anbaus, die Entfernung des Schaufensters und die Wiederplatzierung eines Wetterschutzdächleins über dem Seiteneingang. Im Innern waren Umstrukturierungen nötig, nachdem die Eigentumsverhältnisse zwischen den beiden Besitzern neu geregelt worden waren. Die Grundsubstanz des Hauses befand sich stellenweise in einem bedenklichen Zustand, sie wurde aber, wo immer sinnvoll, instand gestellt. Schliesslich erforderte die Bauqualität der Dachkonstruktion eine weitgehende Erneuerung, die nicht vorbehaltlos als geglückt bezeichnet werden kann, da sich der Zimmermann zu sehr nach Senkel und Lot richtete (Abb. 8). M.H.

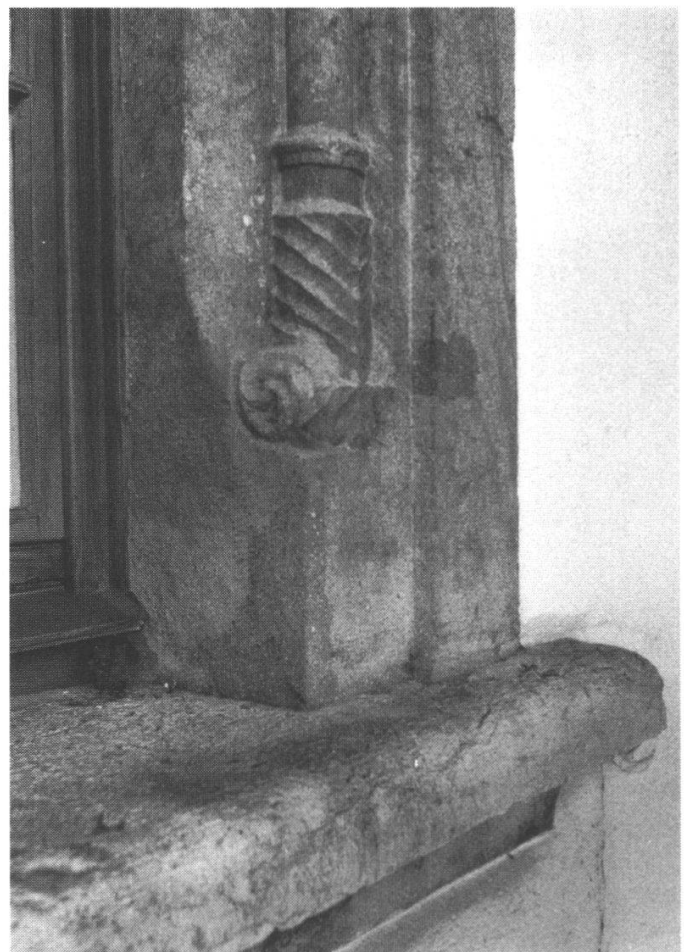
Abb. 5: Profilanlauf an einem der Fenster aus der Bauzeit des Hauses (1577/78).

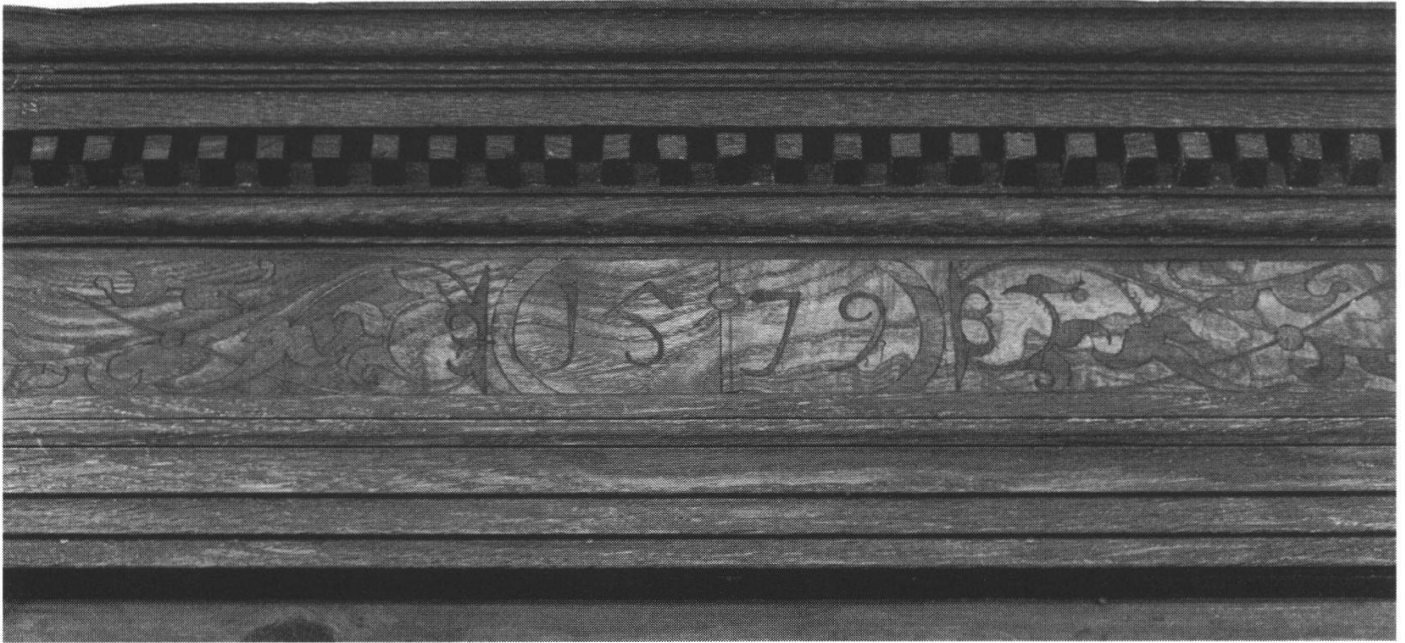
Abb. 6: Jahrzahl auf der Türverkleidung, die im Estrich deponiert war, nach der Wiedermontage.

Das Haus geht zur Hauptsache auf einen Neubau zurück, der 1577/78 erstellt wurde. Jahreszahlen finden sich sowohl auf dem Sturz der Tür im ersten Obergeschoss, die vom Treppenhaus aus in den Hauptbau führt, als auch als Einlegearbeit an einer Türverkleidung im gleichen Geschoss (Abb. 6). Zudem stammen aufgrund stilistischer Hinweise die Staffelfenster im Erdgeschoss und im Obergeschoss (Abb. 5) und die Dachkonstruktion aus dieser Zeit. Im Innern war das Haus anfänglich, was das Erdgeschoss betrifft, schlicht ausgestattet. Einfache Sicht-

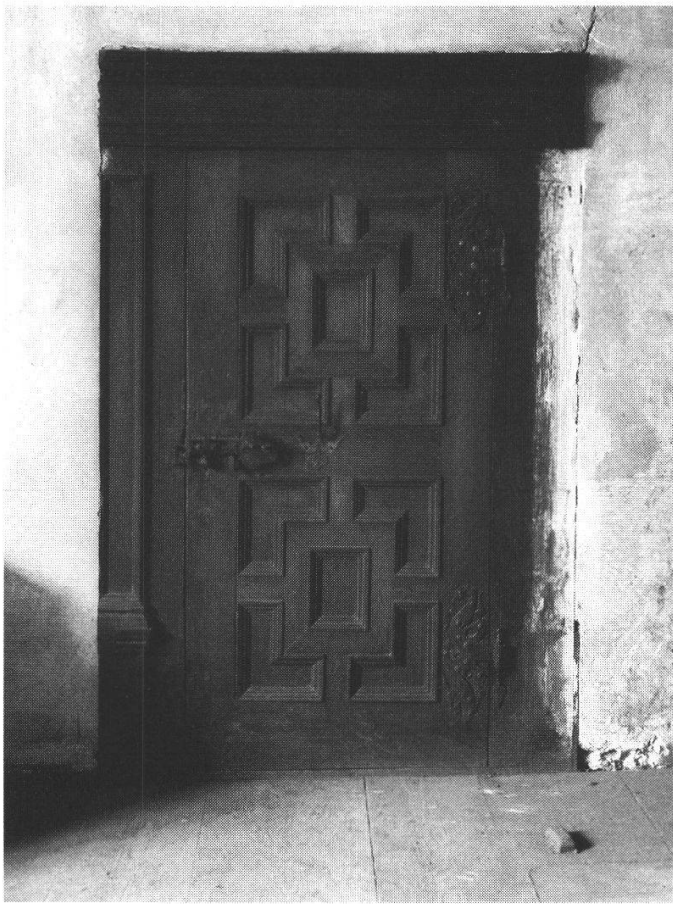
Abb. 8: Türblatt in einem Zimmer im Obergeschoss, Zustand um 1925.

balkendecken mit eingeschobenen Blindböden, weiss gekalkte Wände und eine einfache Grundriss-Struktur prägten das Bild (Abb. 7). Im Mittelbereich, den man von Osten her durch die heute noch vorhandene Rundbogentür betrat, erreichte man einen langgezogenen korridorartigen Raum, der ganz im Westen eine Küche und die Heizstellen zu Zimmeröfen enthielt. Nach Süden befenstert lagen daran eine grössere (heutiges Esszimmer) und eine kleinere Stube (heutige Küche). Die gleiche Raumeinteilung, vorbestimmt durch einen mitten durch den Hausgrundriss laufenden Deckenunterzug, ergab sich auch für den Hausbereich nördlich des Korridors. Die nur mit kleinen Fenstern belichteten Räume dienten wohl als Nebenkammern, allenfalls als Vorratsräume (heute Waschküche, WC, Garderobe und Büro). Das Obergeschoss fällt schon durch seine ausserordentliche Raumhöhe von etwa 3,5 Metern auf. Hier lagen vornehmere Repräsentationsräume, möglicherweise von Anfang an ein grosser Saal im Bereich über den beiden Stuben des Erdgeschosses (heute Wohnstube). Von der ursprünglichen Ausstattung sind lediglich einige Türblätter, eines samt der dazugehörigen Verkleidung, erhalten geblieben. Die Räume dürften einst mit Täfern ausgekleidet gewesen sein, welche die Wände auf halbe Raumhöhe verschalten. Dieser Eindruck entsteht jedenfalls beim Betrachten einer älteren Fotografie, die eines der Türblätter im Obergeschoss im Zustand um 1920/25 zeigt (Abb. 8). Wie die Obergeschosse des

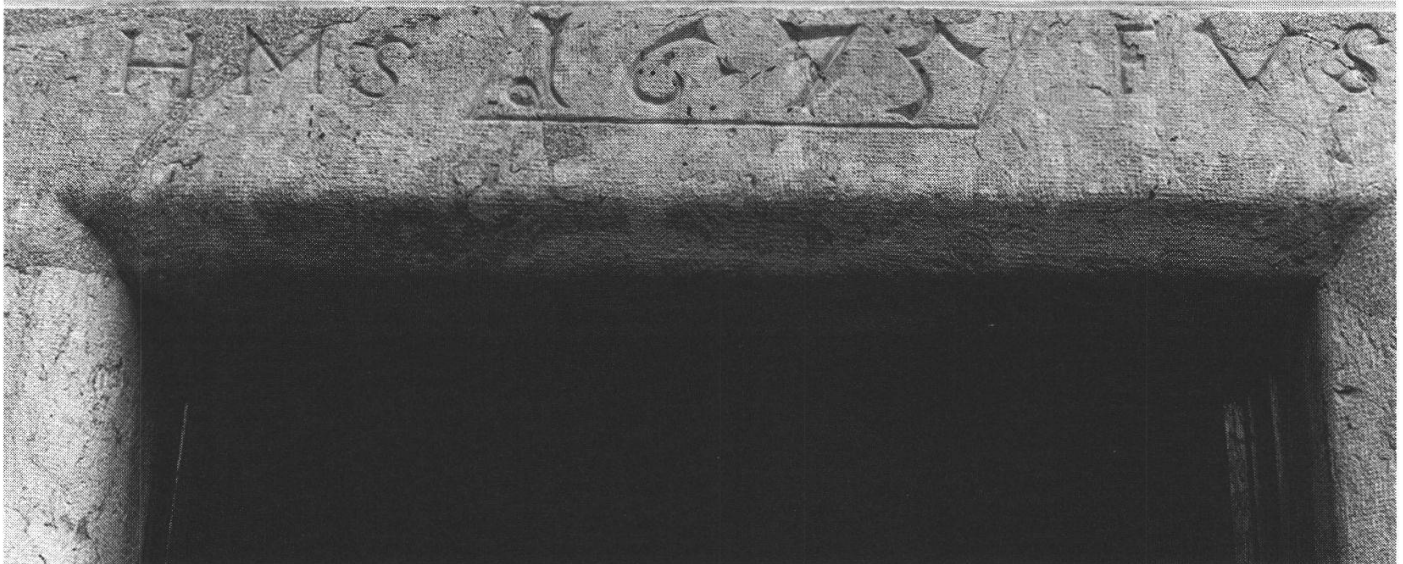
Abb. 10: Jahrzahl und Signaturen am Türsturz des Treppenhauses.

Der neue Hausbesitzer nahm offensichtlich einige Umbauarbeiten vor. Als wichtigstes Element entstand dabei das heutige Treppenhaus, das mit seiner fast rustikal wirkenden dreiläufigen Treppenanlage eine Besonderheit darstellt (Abb. 9). Das Treppenhaus ist am Sturz der Eingangstür auf 1675 datiert und mit den Initialen des Erbauerehepaares versehen (Abb. 10).

*HMS* links der Jahrzahl steht für *Herr Martin Settler*, *FVS* rechts der Jahrzahl für *Frau Ursula Schwertzig*. Wahrscheinlich ist im gleichen Zeitraum auch der

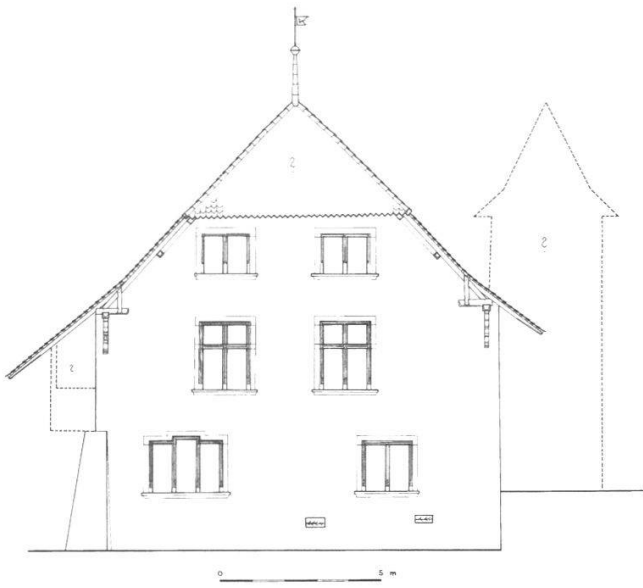
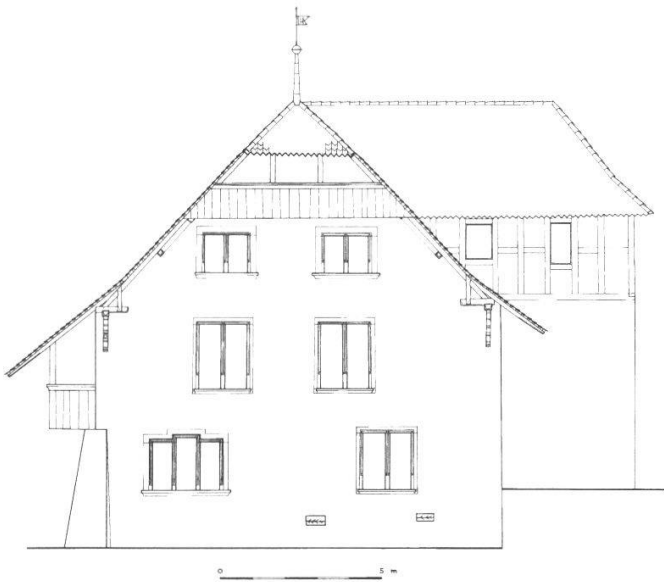
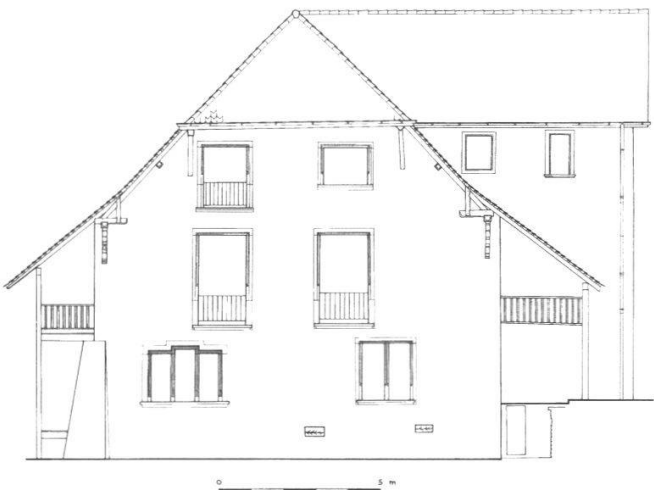
Abb. 11: Südfassade im Wandel der Zeit,

a) Zustand um 1578

b) Zustand um 1675

c) Zustand 1992

Saal im Obergeschoss erneuert und dabei mit den jetzigen Fensteröffnungen versehen worden. Diese wurden jedoch erst im 18. Jahrhundert bis auf den Saalboden hinunter vergrössert und dabei ihrer Mittelstützen beraubt (Abb. 11 a-c).

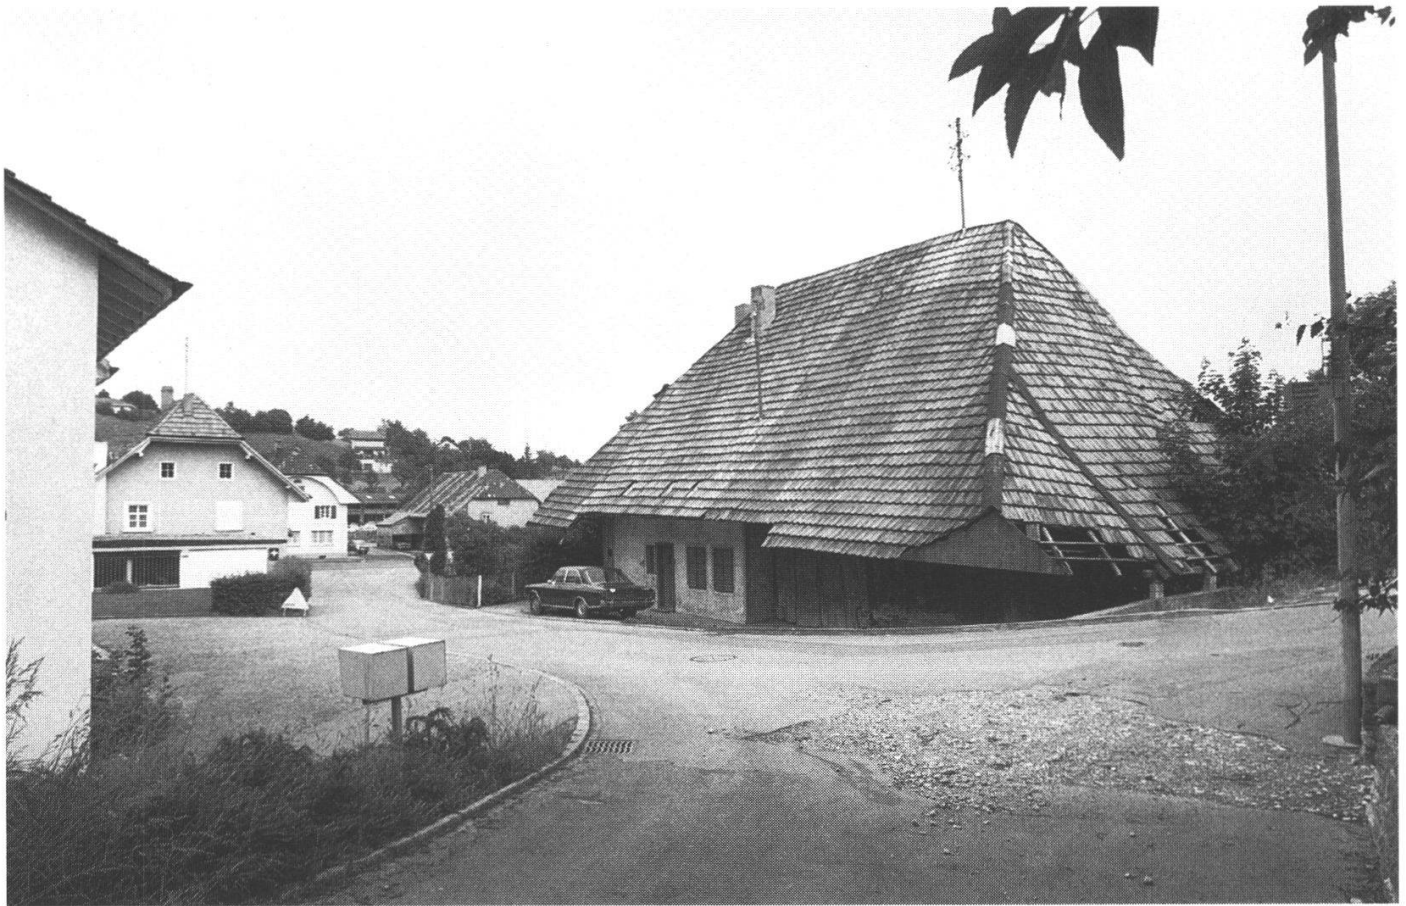
Abb. 1: Das Haus Nummer 42 vor dem Umbau.

Das Bauernhaus zu Füßen des Schulhaushügels beschäftigte die Denkmalpflege während mehr als zehn Jahren immer wieder (Abb. 1). Das baufällige, 1944 unter kantonalen Schutz gestellte Hochstudhaus war von der Gemeinde Lostorf 1976 gekauft worden; es sollte einer Strassenkorrektur weichen. 1977 ersuchte die Gemeinde den Kanton um eine Abbruchbewilligung, die aber, ebenso wie das Wiedererwägungsgesuch 1978, abgelehnt wurde. 1979 formierte sich aus dem Kreis einiger kulturell tätiger Dorfbewohner eine Interessengruppe im «Verein pro 42», mit dem Ziel, das Haus zu erhalten und einer sinnvollen Neunutzung zuzuführen.

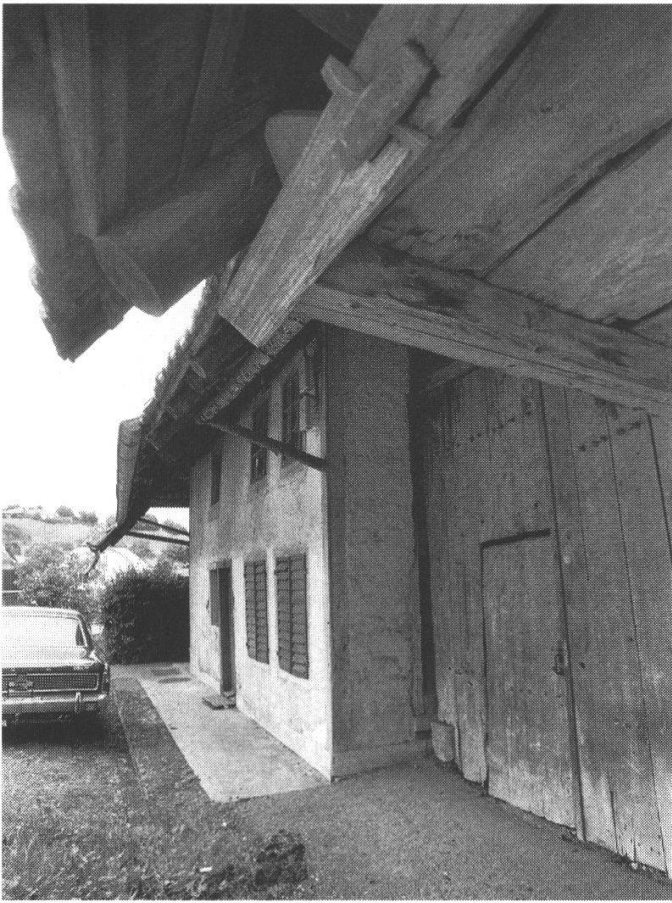
Abb. 6: Detail Nordfassade vor ...

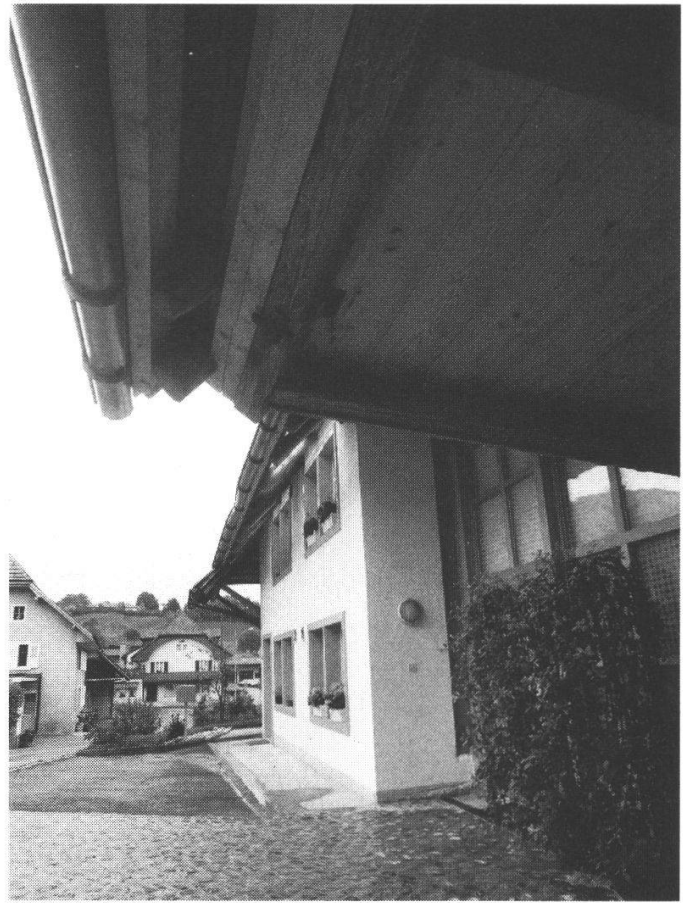
Abb. 7: ... und nach dem Umbau.

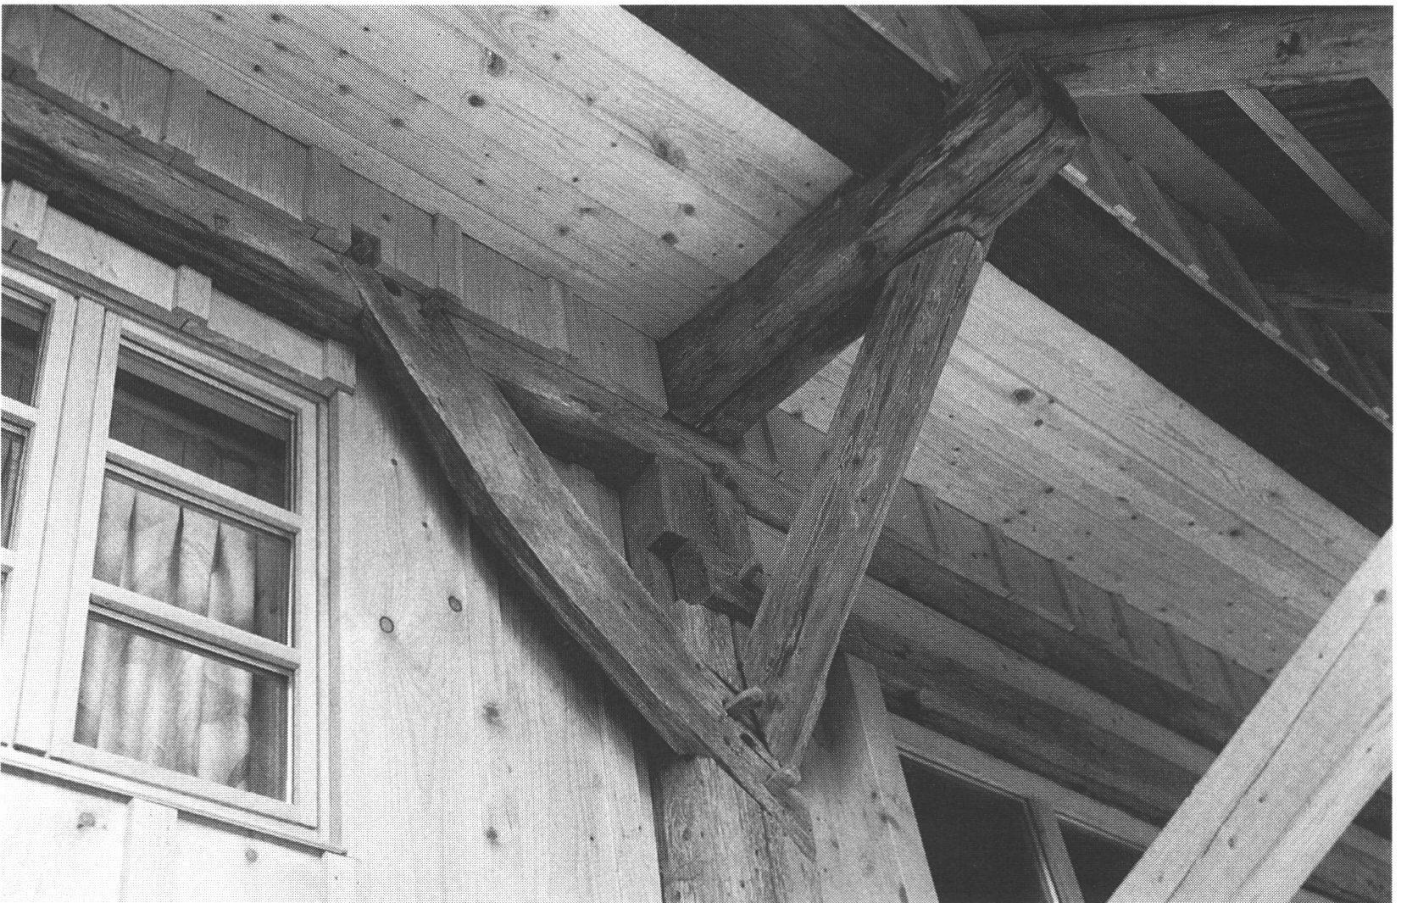
Abb. 8: Konstruktionsdetail Dachvorsprung/Wandverbund, nach dem Umbau.

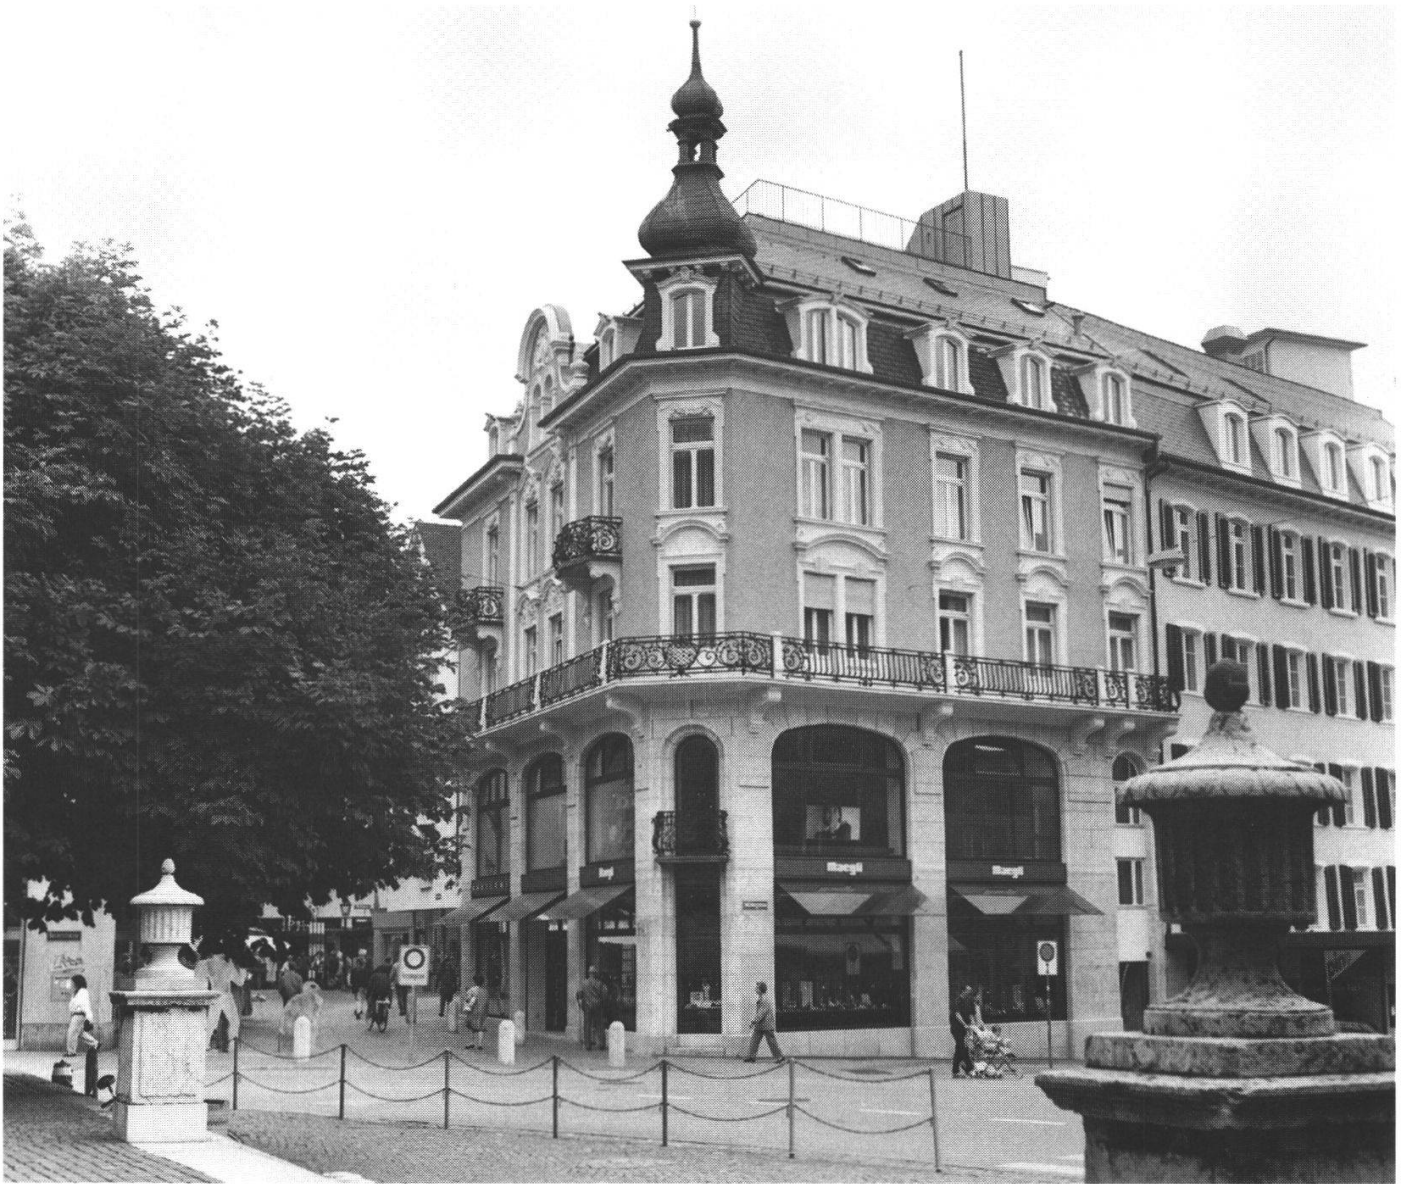
Abb. 1: Zustand nach der Restaurierung.

Die unschönen Plattenverkleidungen im Erdgeschoss wurden entfernt, was zusammen mit den durch das Vordach verursachten Schäden erhebliche Aufwendungen für die Natursteinrestaurierung zur Folge hatte. Die Wiederherstellung des ursprünglichen Erscheinungsbildes stellt eine erfreuliche und gelungene Aufwertung des Stadtbildes von Olten dar. M.S.  
Projekt und Bauleitung: C. Belart, Olten.
