DENKMALPFLEGE  
IM KANTON  
SOLOTHURN  
1992

*Von Jürg Bracher (J.B.), Markus Hochstrasser (M.H.),  
Samuel Rutishauser (S.R.), Markus Schmid (M.S.).  
Redaktion: Markus Hochstrasser*

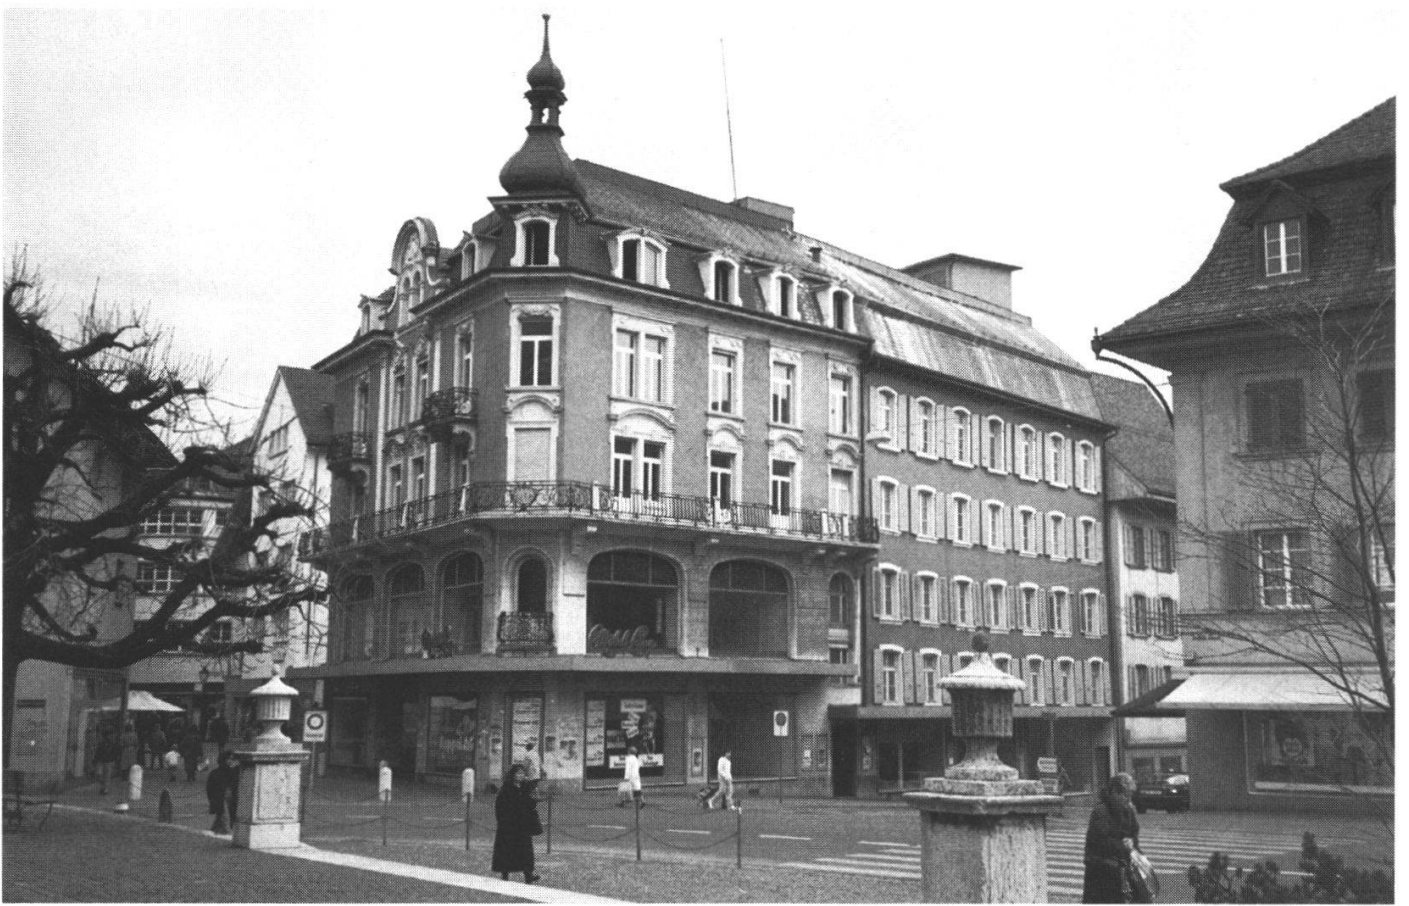
Abb. 2: Zustand vor der Restaurierung. Das klobige Vordach zerschneidet die grosszügige Schaufensterfront.

Die unschönen Plattenverkleidungen im Erdgeschoss wurden entfernt, was zusammen mit den durch das Vordach verursachten Schäden erhebliche Aufwendungen für die Natursteinrestaurierung zur Folge hatte. Die Wiederherstellung des ursprünglichen Erscheinungsbildes stellt eine erfreuliche und gelungene Aufwertung des Stadtbildes von Olten dar. M.S.  
Projekt und Bauleitung: C. Belart, Olten.

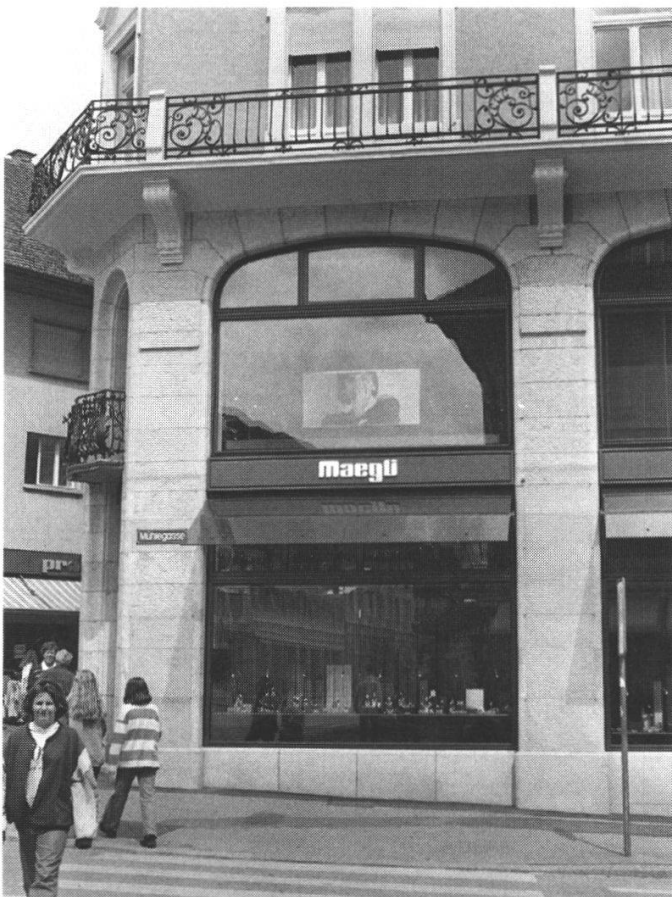
Abb. 3: zweigeschossige Schaufensteranlage.

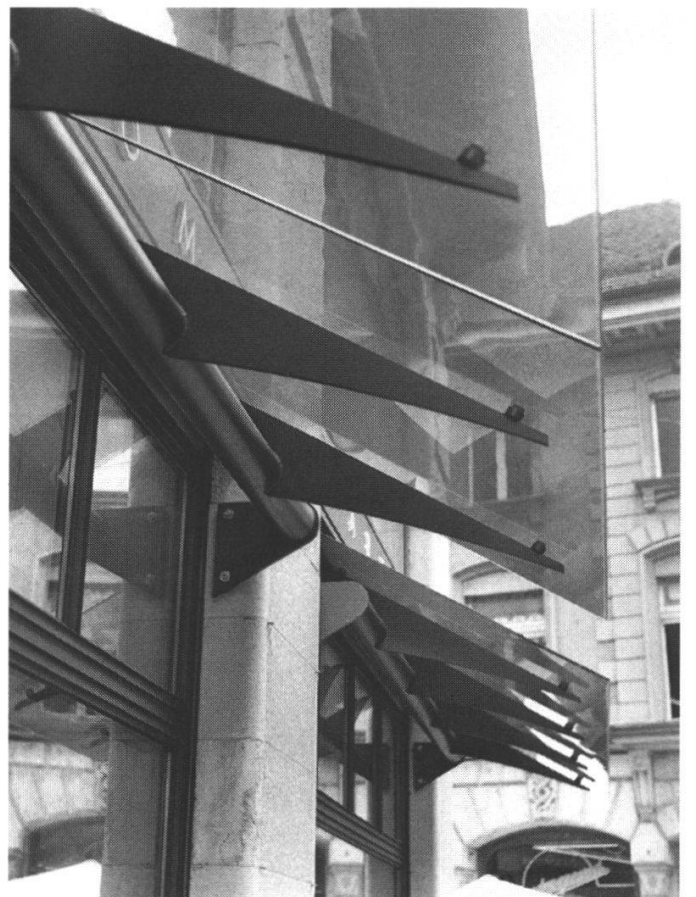
Abb. 4: Glasvordach.

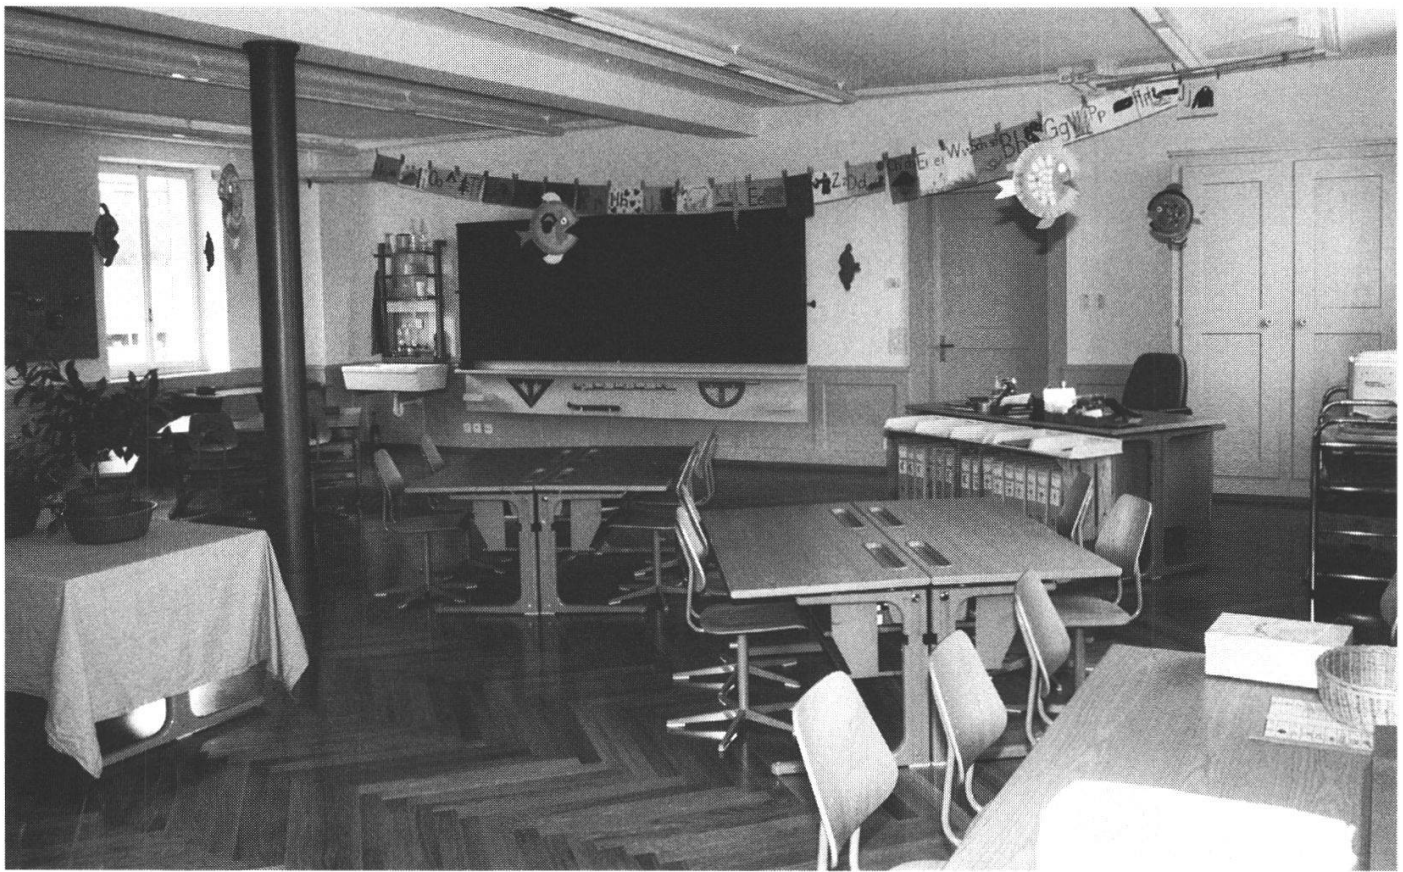
Abb. 2: Schulzimmer mit der Säule in der Mitte.

Gipsdecken mit einfachen Profilen konnte sehr schön wiederhergestellt werden und verleiht den Räumen ihre unverwechselbare Atmosphäre. Wo gibt es heute noch Schulzimmer mit dem sprichwörtlichen «Platz hinter der Säule»?!  
Gelungen ist die Integration von zeitgenössischer

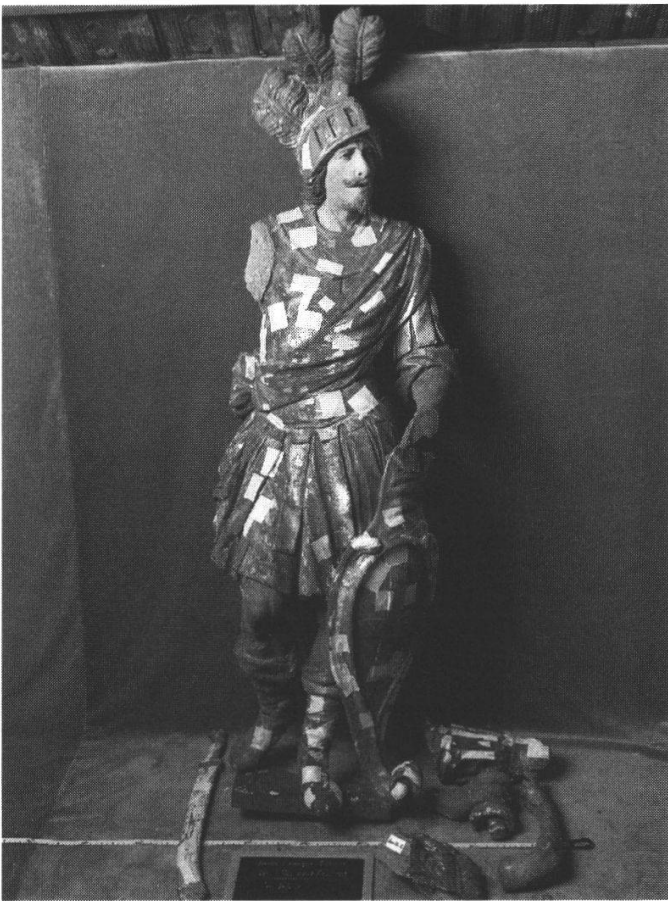
Abb. 1: Figur (Urs oder Victor?), Vorzustand ...

die Monstranz des einstigen Hochaltars, die beiden Schutzpatrone Urs und Viktor, der Heilige Sebastian und andere Heilige, befanden sich in einem teilweise erbärmlichen Zustand. Jahrelang waren sie schutzlos dem Wurmfrass und extremen Temperaturschwankungen ausgesetzt. Dem Restaurator M. Fischer, Bern, wurde deshalb der Auftrag erteilt, für die Objekte ein geeignetes Konservierungs- und Restaurierungskonzept zu erarbeiten. Dieses beinhaltete schliesslich, nicht das ursprüngliche Aussehen wiederherzustellen, sondern das Schwergewicht auf die Erhaltung der gesamten noch vorhandenen Substanz zu legen. Die jahrelang ihrem Schicksal überlassenen Figuren sind nun fachgerecht restauriert und aufbewahrt; bei passenden Festtagen sollen sie den Kirchenraum erneut bereichern. S.R.

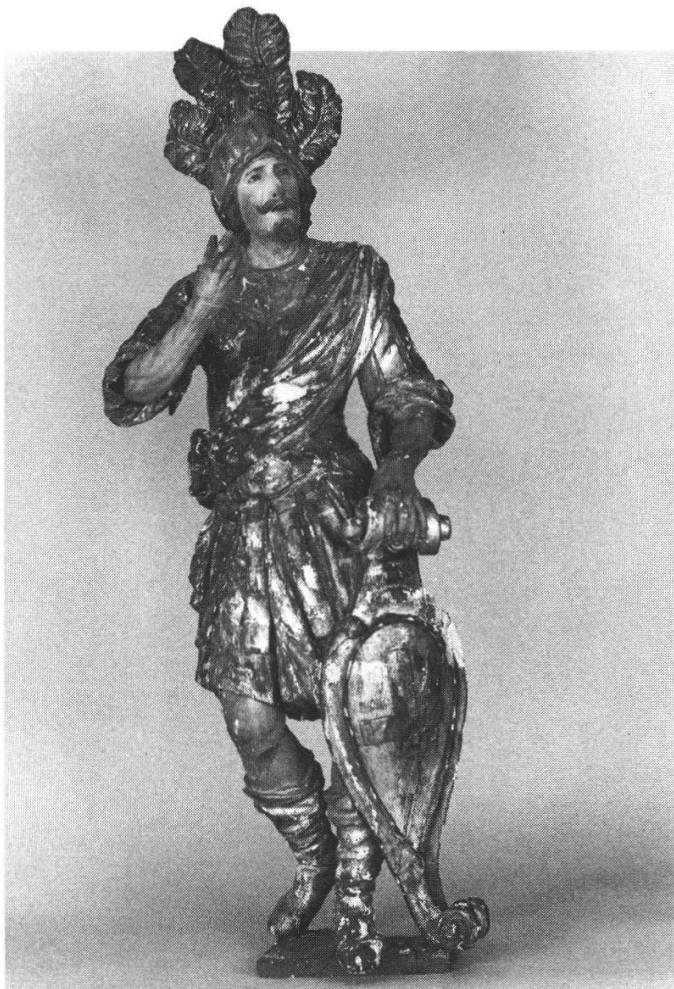
Abb. 3: ...und im Endzustand.

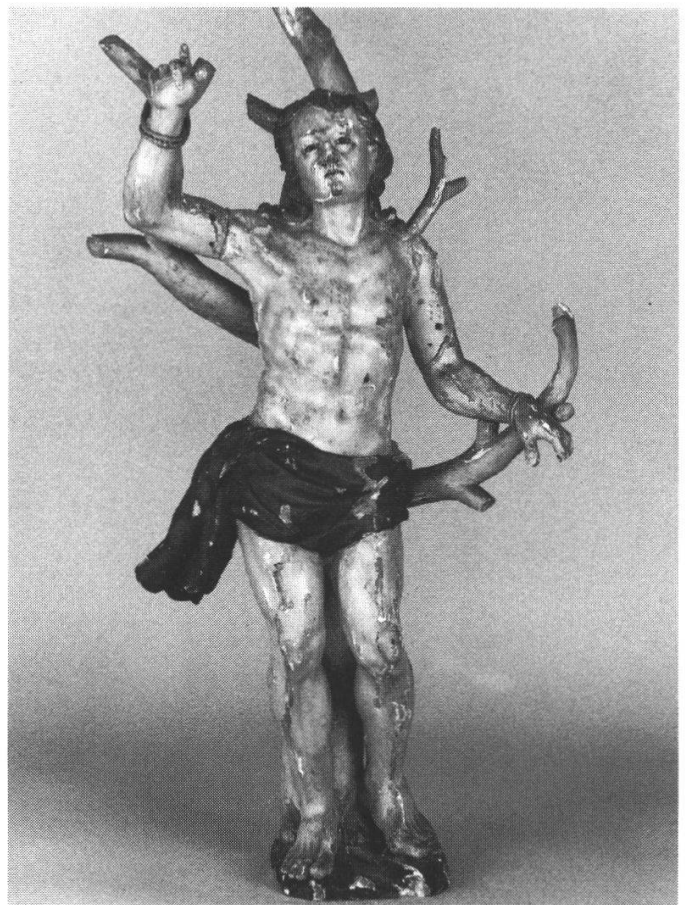
Abb. 5: ... und im Endzustand.

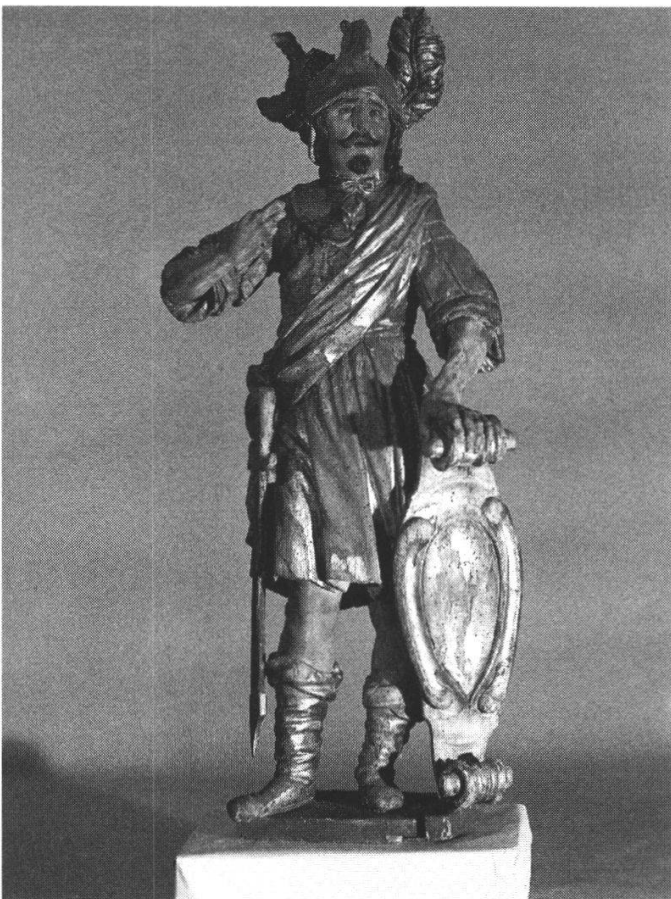
Abb. 6: Figur, Pendant zu Abb. 1–3, Endzustand.
