# Denkmalpflege im Kanton Solothurn 1992

DENKMALPFLEGE  
IM KANTON  
SOLOTHURN  
1992

## PFLEGE UND NACHPFLEGE

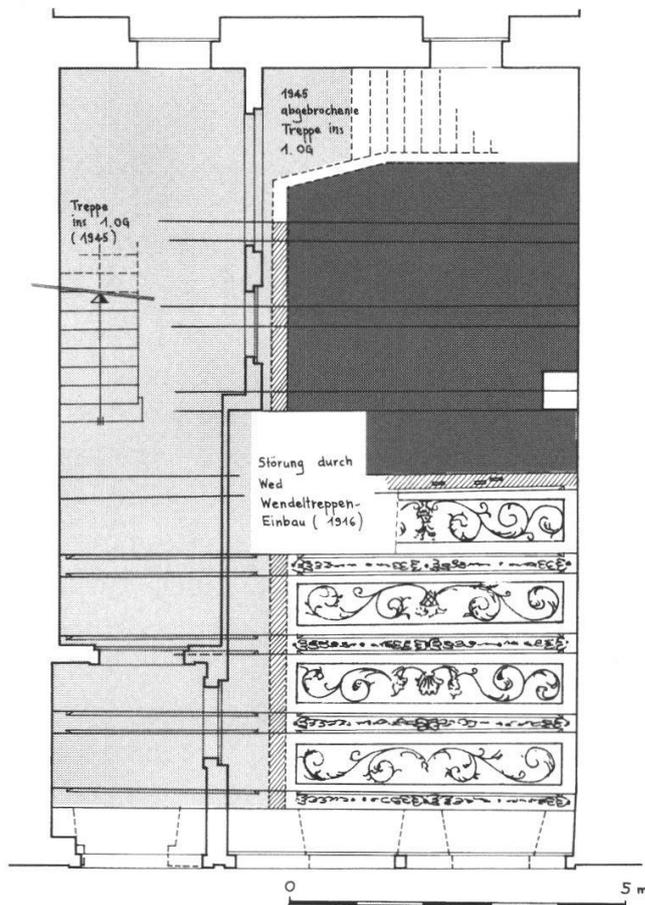
Abb. 1: Grundriss Erdgeschoss mit eingezeichneter Balkendecke. Schematisch dargestellt die bemalte Decke im gassenseitigen Raum, dunkelgrau gerastert der Bereich der ehemaligen Küche, hellgrau der Korridor.

Da auch im Korridor und im hinteren Teil des Ladenlokals die Balkenlagen zeitweise freilagen, konnten hier Spuren der früheren Grundriss-Struktur gefasst werden. Im breiten Korridor ist die Decke durchwegs mit Beilhieben aufgeraut und naturfarbig. Sie war demnach einst mit einem Verputz überzogen, wahrscheinlich um einen Brandschutz zu erreichen. Im hinteren Teil des Grundrisses war die Decke ebenfalls unbemalt und verrusst, so dass man hier eine ehemalige Küche vermuten darf.

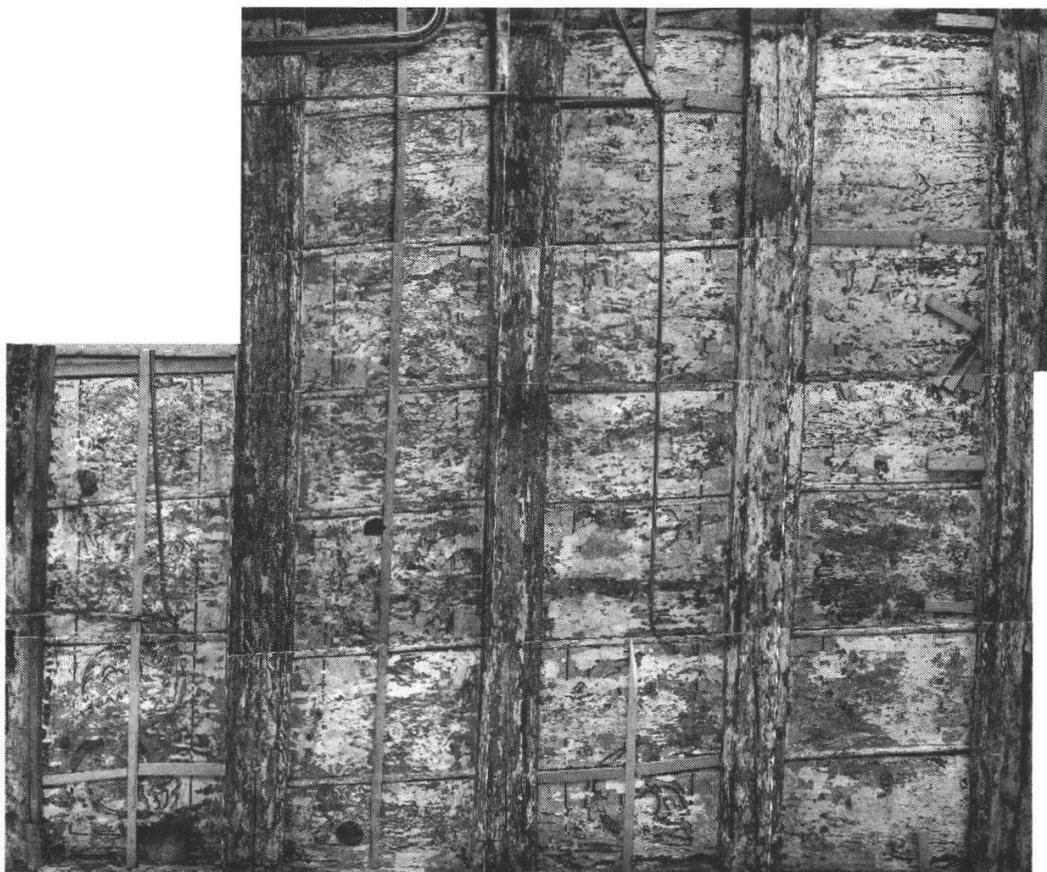
Abb. 2: Die bemalte Decke im gassenseitigen Raum, Gesamtaufnahme im Fundzustand, Fotomontage aus 14 Einzelaufnahmen. Die Dekorationsmalerei aus dem späten 17. oder dem frühen 18. Jahrhundert ist nur noch fragmentarisch erhalten.

Die zwischen die beiden Brandmauern eingespannten Deckenbalken sind sauber abgefast und in einem normalen Sprungmass von durchschnittlich 110 cm verlegt. In seitliche Nuten sind breite Blindbodenbretter, stumpf aneinander gestossen, eingeschoben. Wie die Balken sind sie glatt gehobelt. Die Decke trägt mehrere Anstriche, als jüngsten eine dekorative Fassung in Form von Ranken und Begleitbändern in grauen und blauen Farbtönen aufweissem Grund. Auf Restaurierungsmassnahmen wurde bewusst verzichtet, da die Decke wieder mit Platten verschalt worden ist. Es erfolgte lediglich eine fotografische Dokumentation.

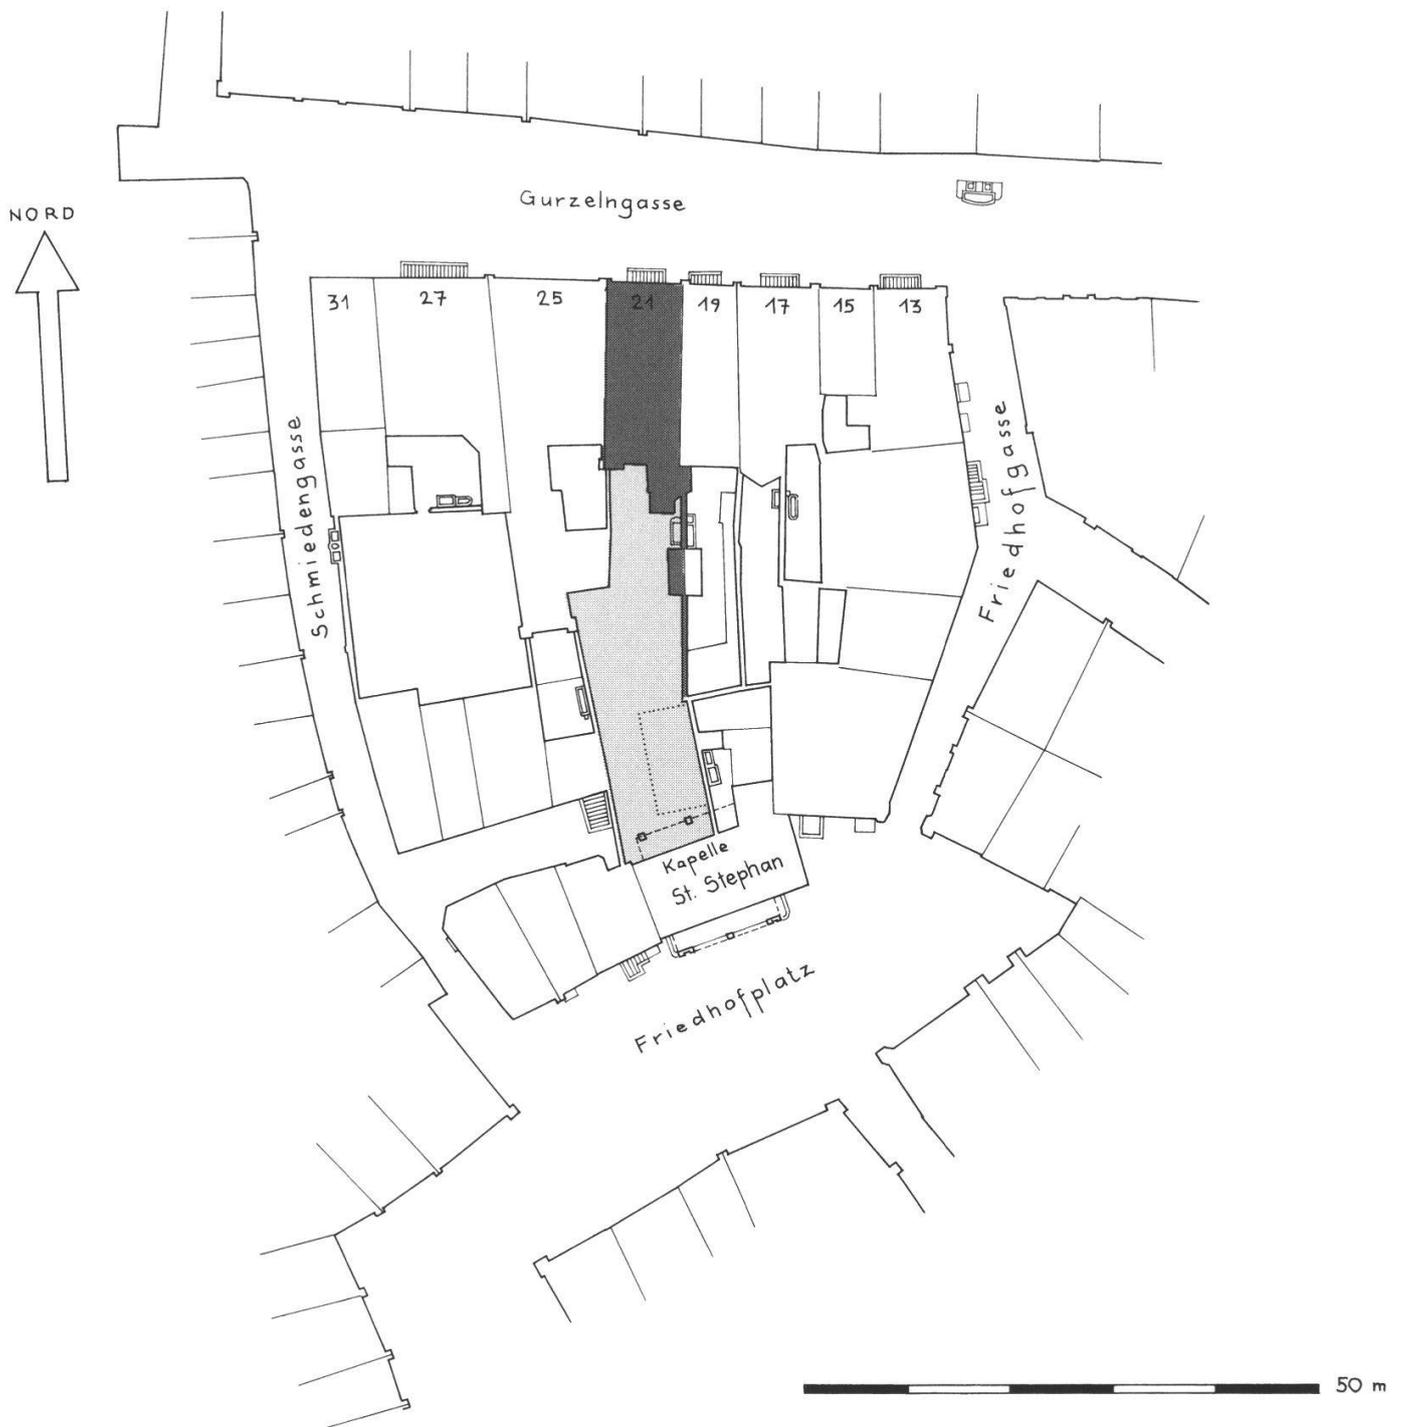
Abb. 1: Situationsplan, Zustand um 1870, mit heutiger Hausnumerierung. Die Liegenschaft Gurzelgasse 21 grau hervorgehoben (dunkelgrau die Bauten, hellgrau der Hofbereich). Punktirt eingezeichnet die Scheune von 1874

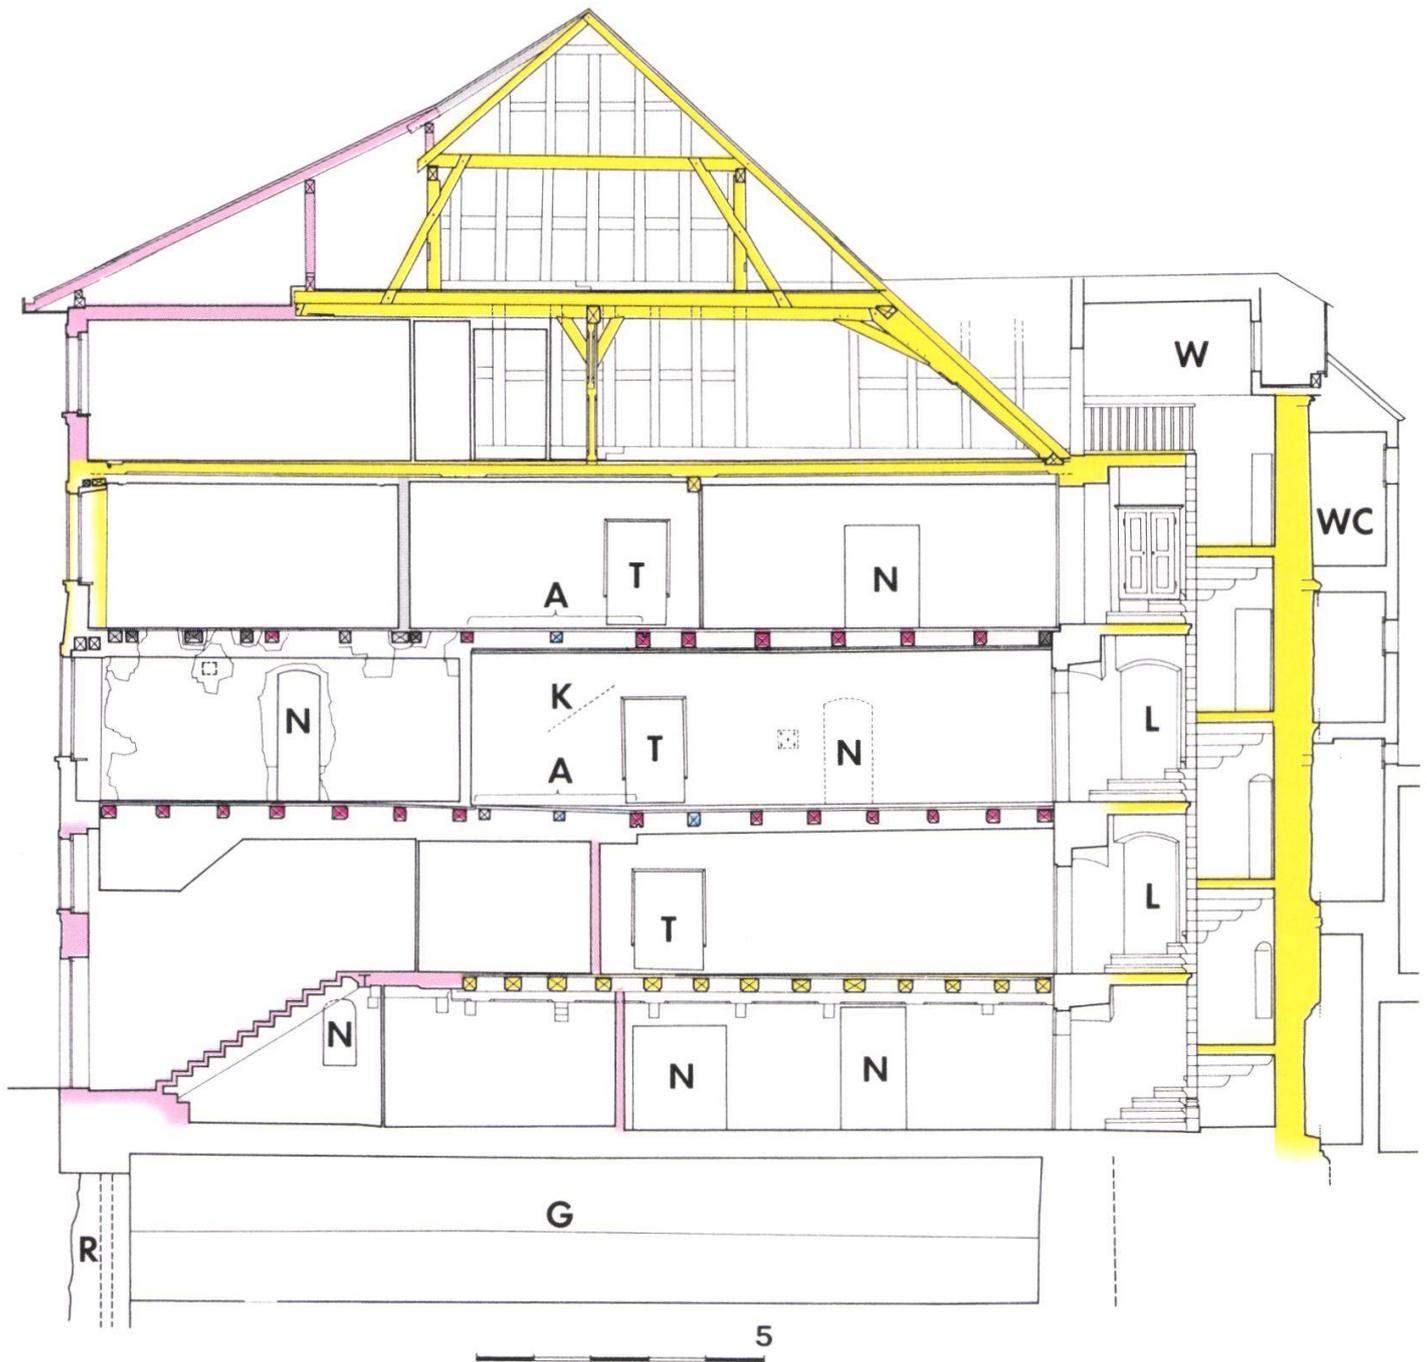
Abb. 5: Querschnitt durch das Haus, mit Blick an die östliche Brandmauer.

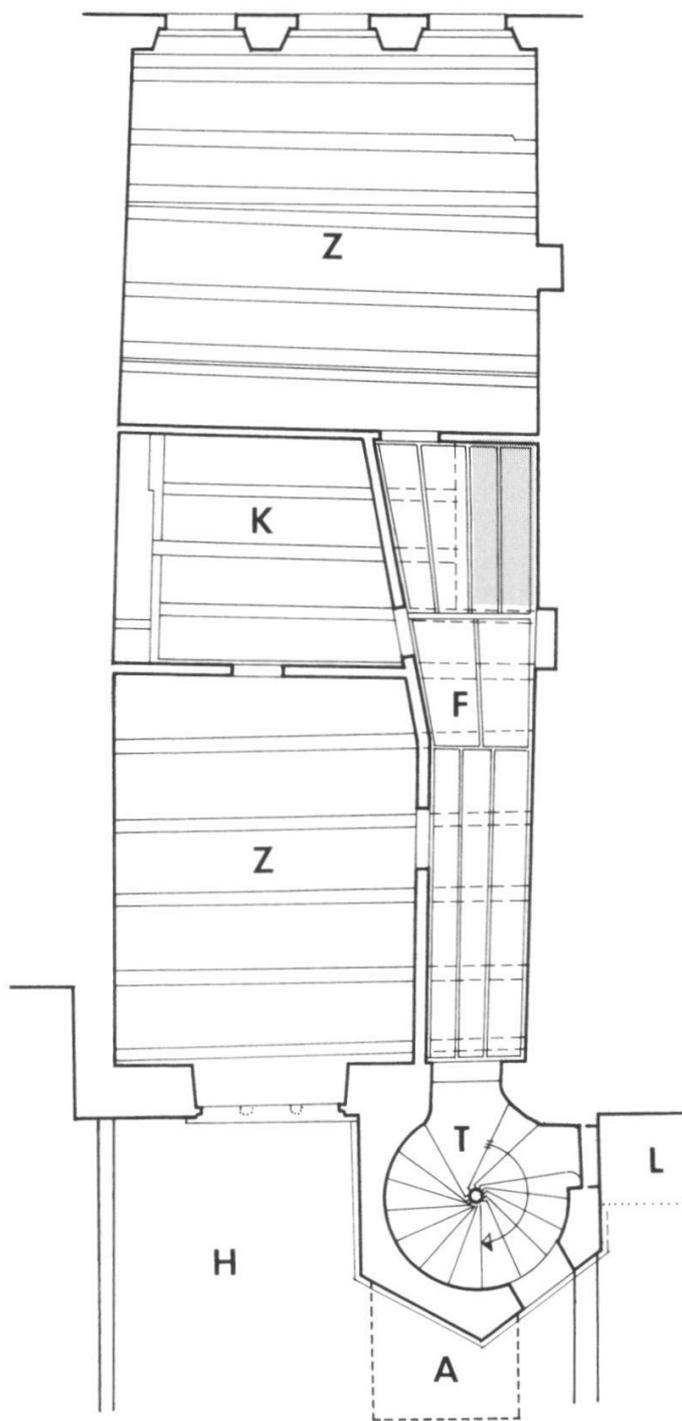
Abb. 6: Grundrissplan zweites Obergeschoss im Zustand von 1990, vor dem Umbau.

- Z Zimmer
- K Küche
- F Flur, grau gerastert = Bereich des ehemaligen Treppenaufgangs, um 1540 verschlossen.
- T Treppenturm von 1612
- A ehemaliger Abortanbau, 1990 abgebrochen
- L ehemalige Laube über die das östliche Nachbarhaus via Treppenturm erschlossen war.
- H Hof

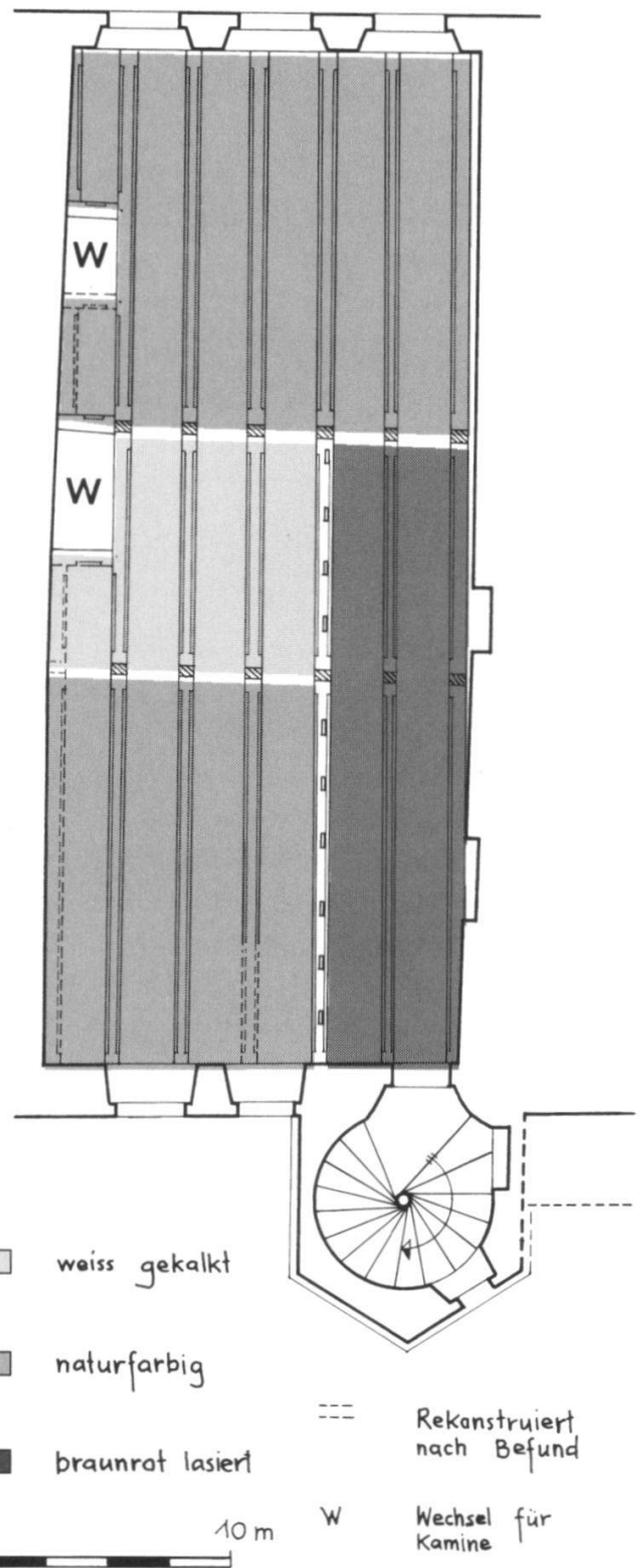
Abb. 7: Grundrissplan drittes Obergeschoss mit eingezeichneten Balkenlage.

Anhand verschiedener Farbgebungen an den Decken und von Zapflöchern und Wandnegativen konnte die ursprüngliche Raumeinteilung von 1612 abgelesen werden. Der Grundriss war demnach in etwas bereinigter Form vom zweiten Obergeschoss übernommen worden.

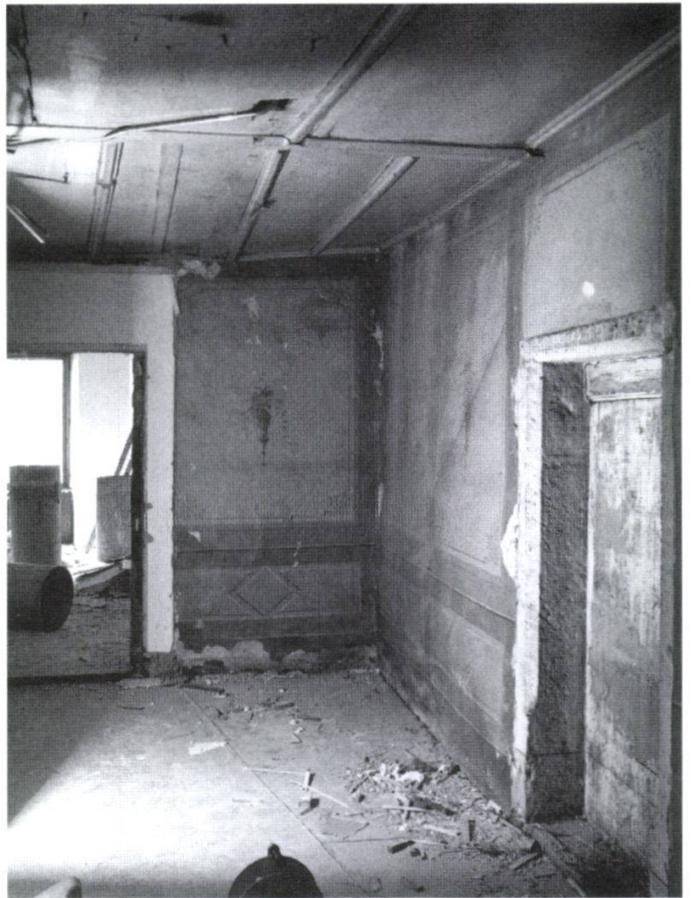
Abb. 10: Flur im zweiten Obergeschoss mit Wandmalereien aus dem 19. Jahrhundert und Bretterdecke aus dem 15. Jahrhundert. Fundzustand, Blick nach Norden.

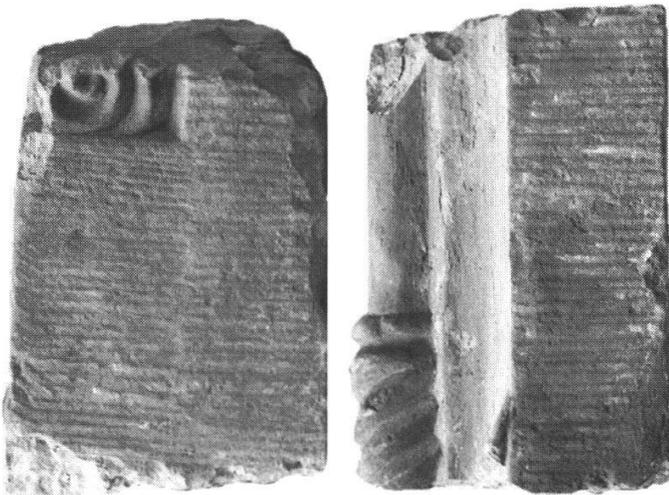
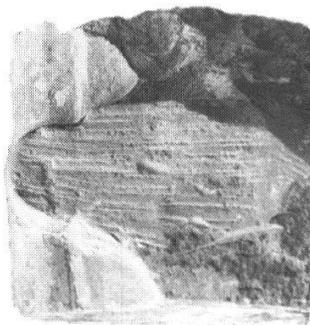
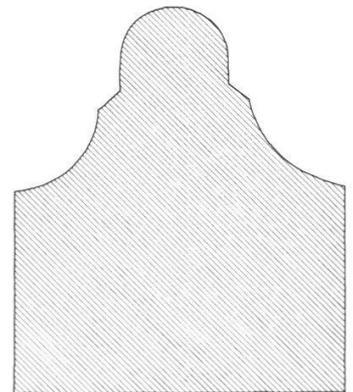
Abb. 2: Bruchstücke von Fenstergewänden aus Sandstein, aus der Zeit um 1550. Seitenansicht und Profil.

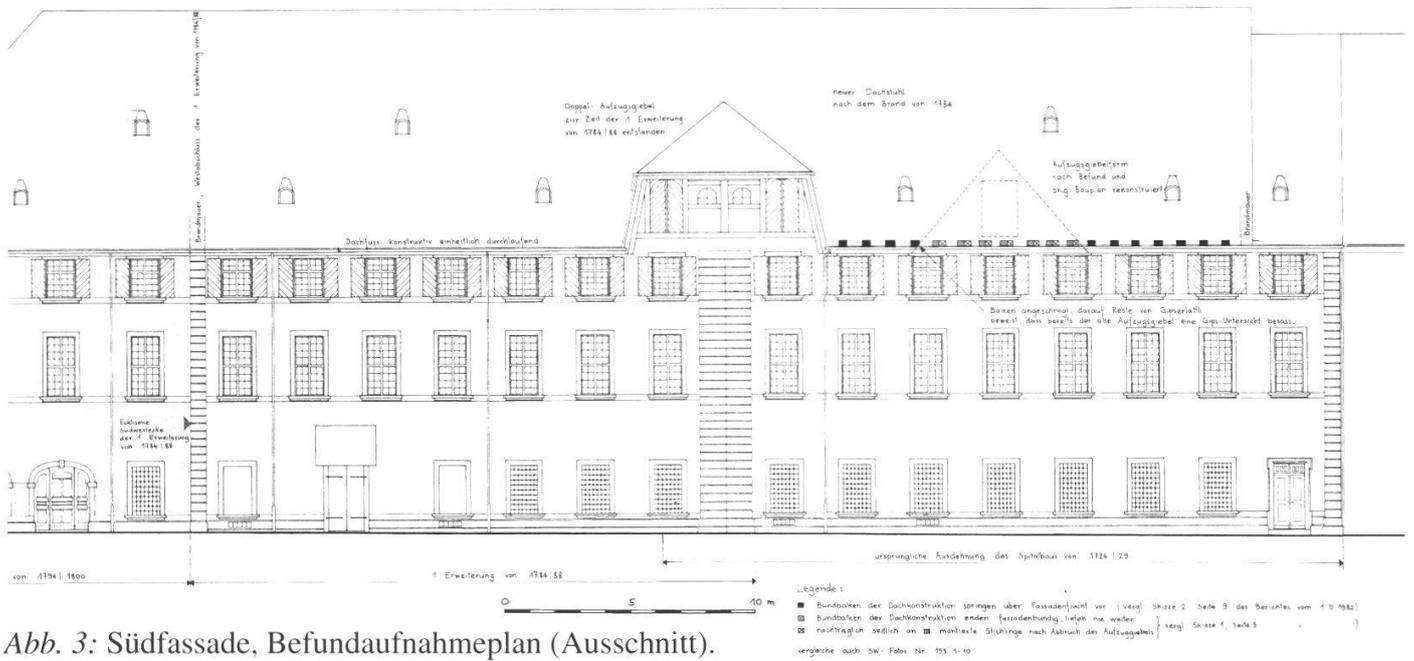
Abb. 3: Südfassade, Befundaufnahmeplan (Ausschnitt).

Anders als an der Nordseite des Gebäudes konnte auf der Südseite der bestehende Fassadenverputz belassen werden. Grössere Renovationen erforderten vor allem die Kalksteinfenstergewände im zweiten Obergeschoss am Osttrakt. Sie wiesen grössere Schäden auf, die vom Brand von 1734 herrührten

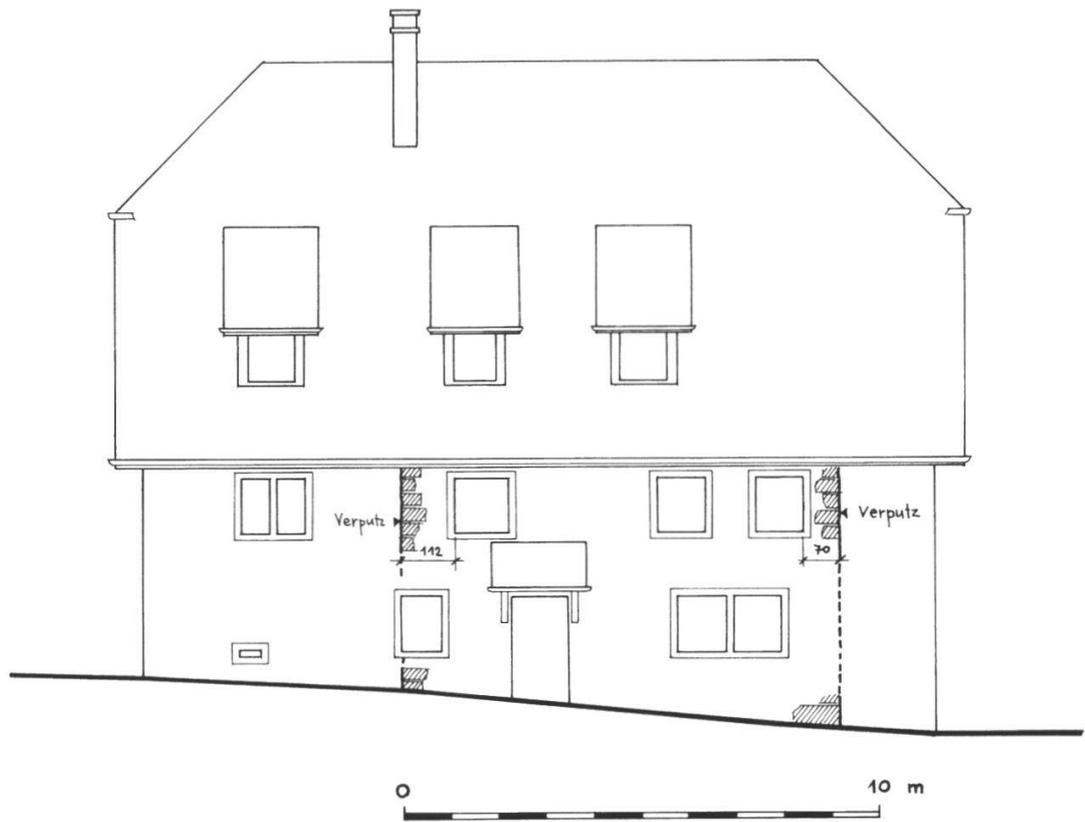
Abb. 7: Befundskizze Westfassade, etwas hervorgehoben die Mauerreste eines Vorgängerbaus.

In der Westfassade liessen sich Reste eines älteren Vorgängerbaus fassen. Einige Mauerpartien und die Eckquadern einer Nordwest- und einer Südwestecke zeugen von einem zweigeschossigen Bau, welcher in der Nord-Süd-Ausdehnung ungefähr neun Meter mass (Abb. 7), also ungefähr acht Meter weniger als der heutige Bau von 1649. Die gesamte Grundrissausdehnung dieses Vorgängerbaus ist nicht bekannt, da sonst nirgends im Haus Reste gefasst werden

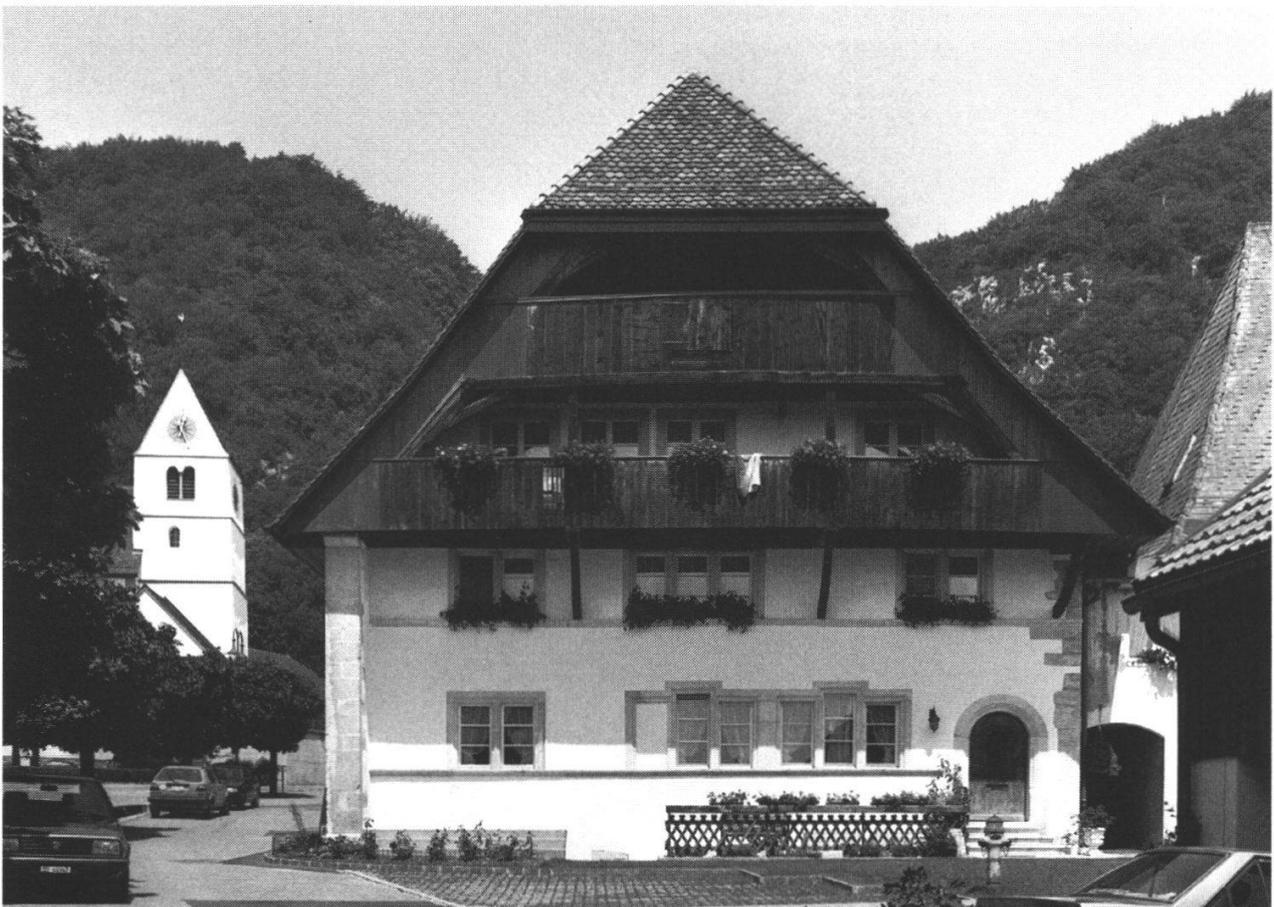
Abb. 8: Südansicht nach dem Umbau. Die überdimensionierte Stirnverkleidung seitlich der Lauben entstand durch die unsachgemäße Richtung der neuen Sparren, die nicht mehr direkt auf der alten Binderkonstruktion aufliegen.

Neben der Rekonstruktion der Südfassade wurden am Äusseren weitere Veränderungen vorgenommen, die das Haus harmonischer erscheinen lassen als bisher. So sind im Dachbereich die schwerfälligen Schlepplukarnen durch kleinere Einzellukarnen ersetzt worden. Die Westseite erfuhr eine Aufwertung durch den Abbruch eines kleinen Anbaus, die Entfernung des Schaufensters und die Wiederplatzierung eines Wetterschutzdächleins über dem Seiteneingang. Im Innern waren Umstrukturierungen nötig, nachdem die Eigentumsverhältnisse zwischen den beiden Besitzern neu geregelt worden waren. Die Grundsubstanz des Hauses befand sich stellenweise in einem bedenklichen Zustand, sie wurde aber, wo immer sinnvoll, instand gestellt. Schliesslich erforderte die Bauqualität der Dachkonstruktion eine weitgehende Erneuerung, die nicht vorbehaltlos als geglückt bezeichnet werden kann, da sich der Zimmermann zu sehr nach Senkel und Lot richtete (Abb. 8). M.H.

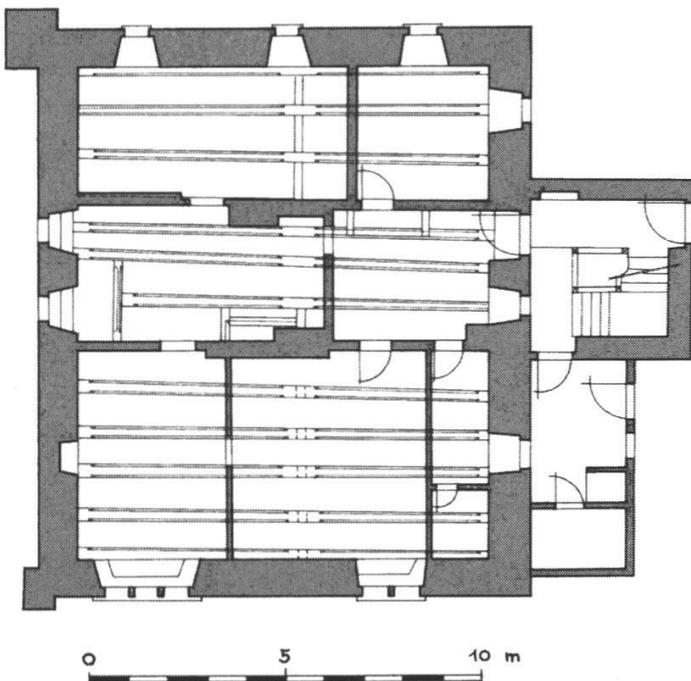
Abb. 7a: Grundriss Erdgeschoss mit eingezeichneter Deckenbalkenlage. Aufnahme 1991.

balkendecken mit eingeschobenen Blindböden, weiss gekalkte Wände und eine einfache Grundriss-Struktur prägten das Bild (Abb. 7). Im Mittelbereich, den man von Osten her durch die heute noch vorhandene Rundbogentür betrat, erreichte man einen langgezogenen korridorartigen Raum, der ganz im Westen eine Küche und die Heizstellen zu Zimmeröfen enthielt. Nach Süden befenstert lagen daran eine grössere (heutiges Esszimmer) und eine kleinere Stube (heutige Küche). Die gleiche Raumeinteilung, vorbestimmt durch einen mitten durch den Hausgrundriss laufenden Deckenunterzug, ergab sich auch für den Hausbereich nördlich des Korridors. Die nur mit kleinen Fenstern belichteten Räume dienten wohl als Nebenkammern, allenfalls als Vorratsräume (heute Waschküche, WC, Garderobe und Büro). Das Obergeschoss fällt schon durch seine ausserordentliche Raumhöhe von etwa 3,5 Metern auf. Hier lagen vornehmere Repräsentationsräume, möglicherweise von Anfang an ein grosser Saal im Bereich über den beiden Stuben des Erdgeschosses (heute Wohnstube). Von der ursprünglichen Ausstattung sind lediglich einige Türblätter, eines samt der dazugehörigen Verkleidung, erhalten geblieben. Die Räume dürften einst mit Täfern ausgekleidet gewesen sein, welche die Wände auf halbe Raumhöhe verschalten. Dieser Eindruck entsteht jedenfalls beim Betrachten einer älteren Fotografie, die eines der Türblätter im Obergeschoss im Zustand um 1920/25 zeigt (Abb. 8). Wie die Obergeschosse des

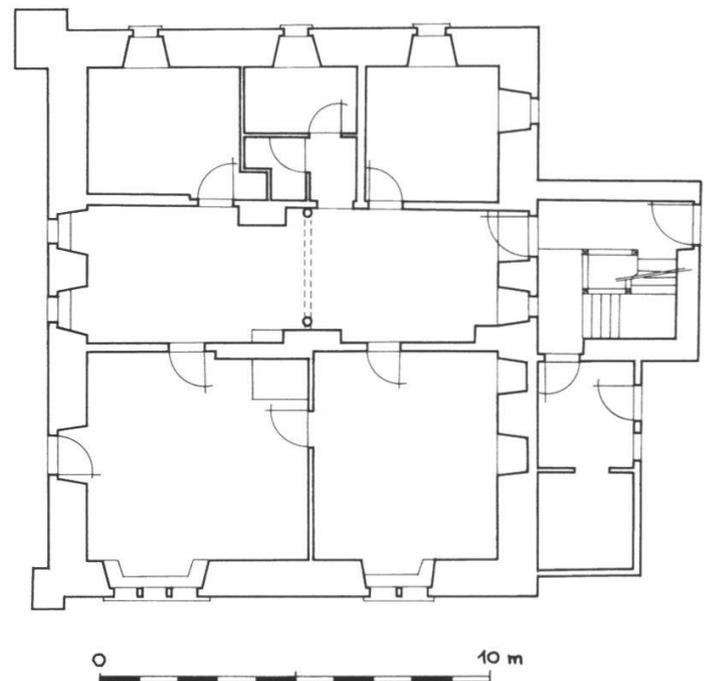
Abb. 7b: Grundriss Erdgeschoss, nach dem Umbau von 1991/92.

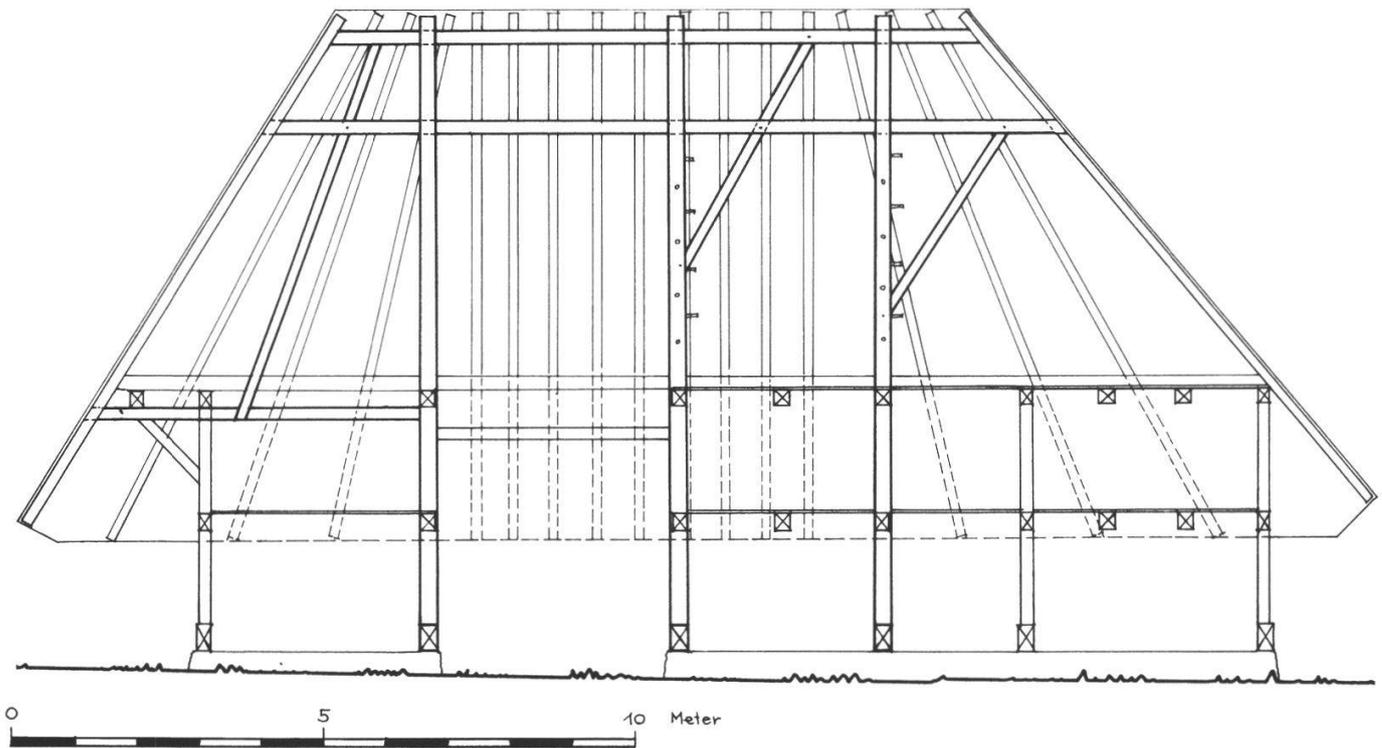
Abb. 5: Längsschnitt, Konstruktionsschema.

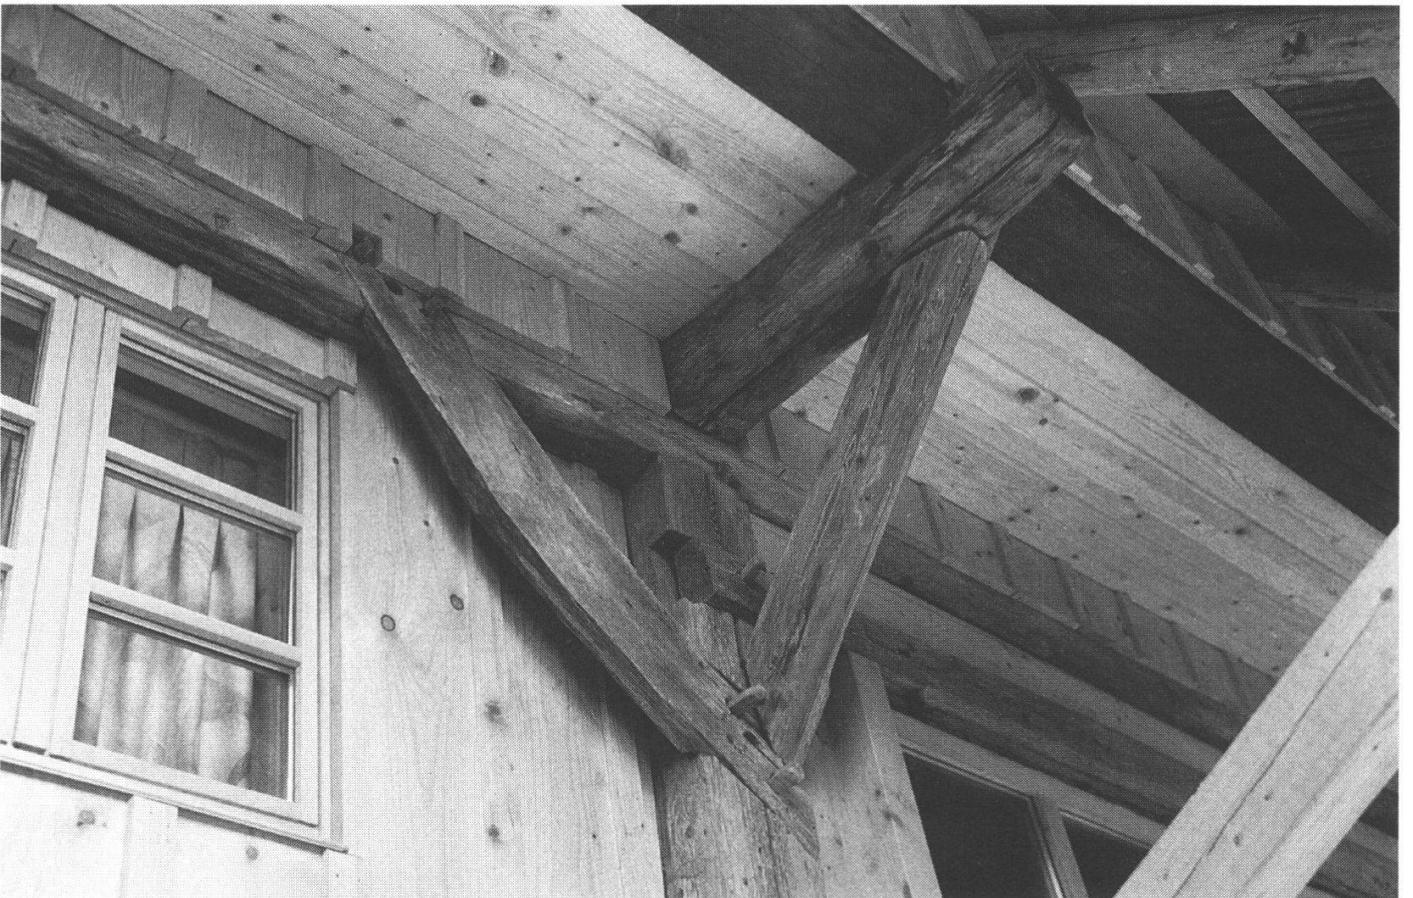
Abb. 8: Konstruktionsdetail Dachvorsprung/Wandverbund, nach dem Umbau.

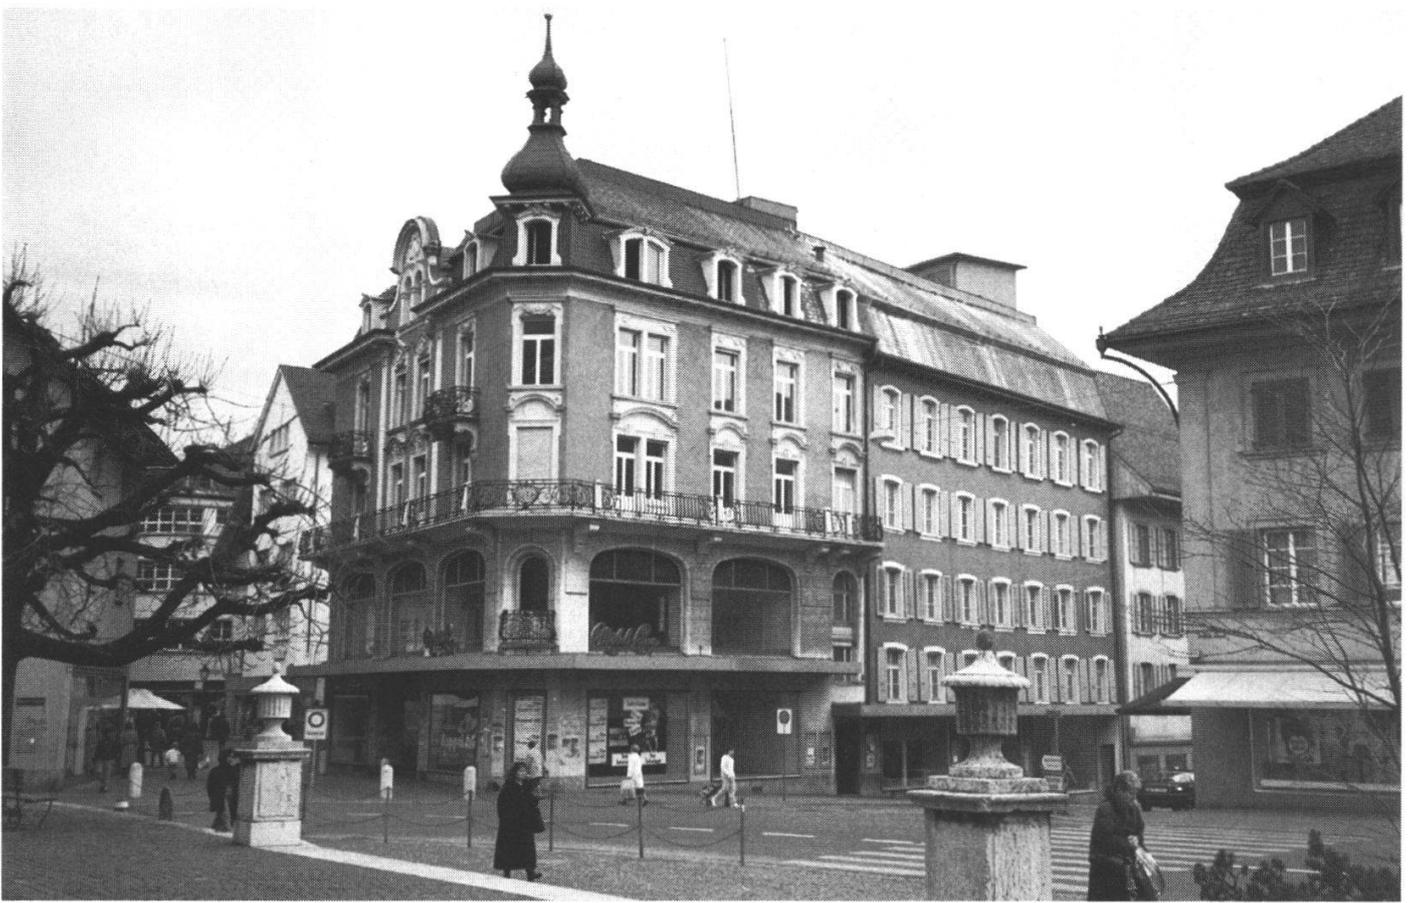
Abb. 2: Zustand vor der Restaurierung. Das klobige Vordach zerschneidet die grosszügige Schaufensterfront.

Die unschönen Plattenverkleidungen im Erdgeschoss wurden entfernt, was zusammen mit den durch das Vordach verursachten Schäden erhebliche Aufwendungen für die Natursteinrestaurierung zur Folge hatte. Die Wiederherstellung des ursprünglichen Erscheinungsbildes stellt eine erfreuliche und gelungene Aufwertung des Stadtbildes von Olten dar. *M.S.*  
Projekt und Bauleitung: C. Belart, Olten.

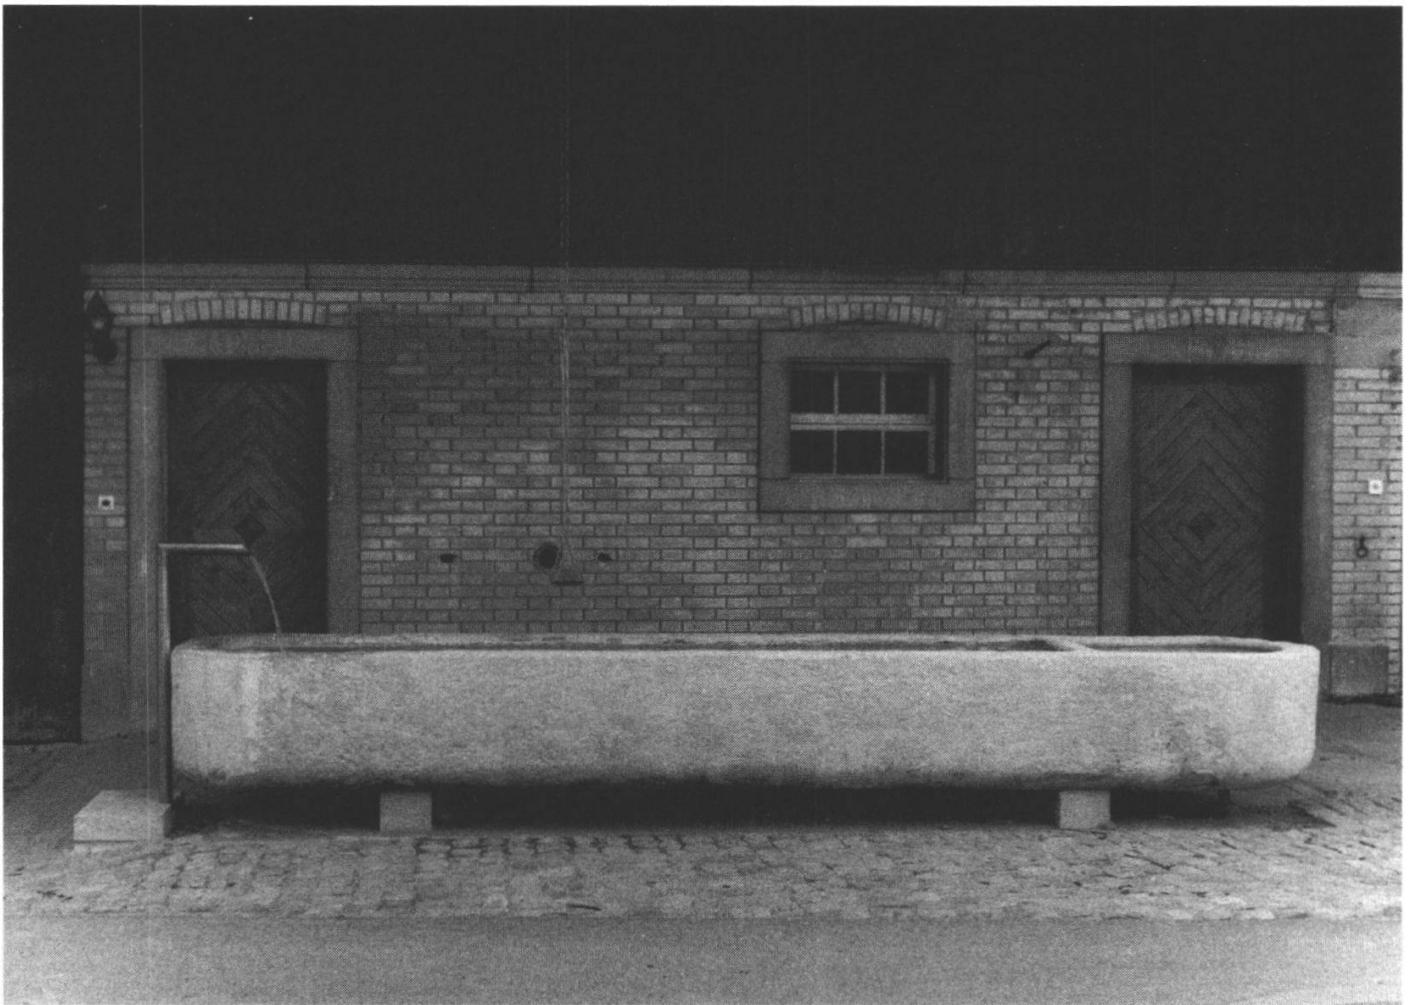
Der Brunnentrog aus Solothurner Stein wies verschiedene undichte Risse und Fehlstellen auf und wurde fachgerecht restauriert. Da kein Brunnenstock mehr vorhanden war, wurde eine zurückhaltende, stilvolle neue Lösung gewählt. *M.S.*
