Zeitschrift: Jahrbuch für Solothurnische Geschichte **Herausgeber:** Historischer Verein des Kantons Solothurn

Band: 66 (1993)

Artikel: Denkmalpflege im Kanton Solothurn 1992

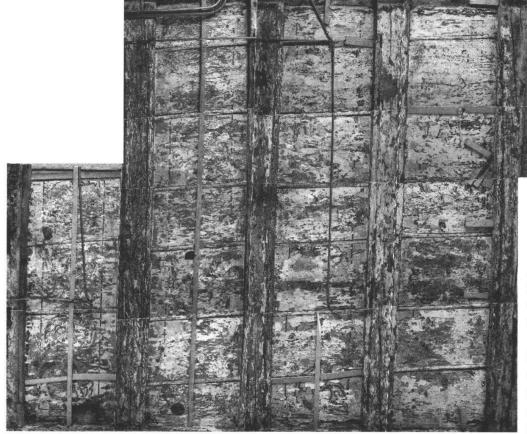
Abb. 2: Die bemalte Decke im gassenseitigen Raum, Gesamtaufnahme im Fundzustand, Fotomontage aus 14 Einzelaufnahmen. Die Dekorationsmalerei aus dem späten 17. oder dem frühen 18. Jahrhundert ist nur noch fragmentarisch erhalten.

Die zwischen die beiden Brandmauern eingespannten Deckenbalken sind sauber abgefast und in einem normalen Sprungmass von durchschnittlich 110 cm verlegt. In seitliche Nuten sind breite Blindbodenbretter, stumpf aneinander gestossen, eingeschoben. Wie die Balken sind sie glatt gehobelt. Die Decke trägt mehrere Anstriche, als jüngsten eine dekorative Fassung in Form von Ranken und Begleitbändern in grauen und blauen Farbtönen auf weissem Grund. Auf Restaurierungsmassnahmen wurde bewusst verzichtet, da die Decke wieder mit Platten verschalt worden ist. Es erfolgte lediglich eine fotografische Dokumentation.

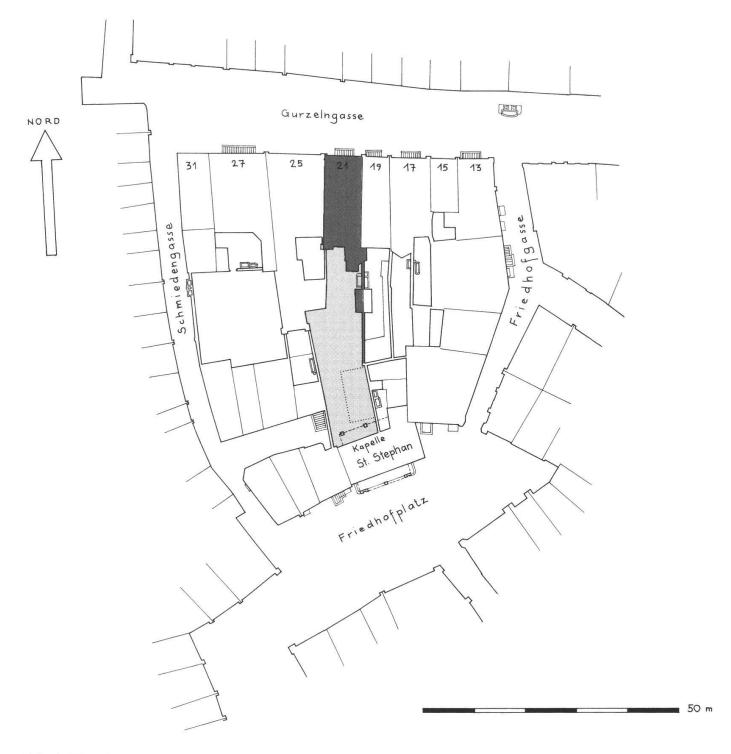
Abb. 1: Situationsplan, Zustand um 1870, mit heutiger Hausnumerierung. Die Liegenschaft Gurzelngasse 21 grau hervorgehoben (dunkelgrau die Bauten, hellgrau der Hofbereich). Punktiert eingezeichnet die Scheune von 1874

Das schattseitig an der Gurzelngasse stehende Haus befindet sich mitten im Häusergeviert zwischen Friedhof- und Schmiedengasse, Gurzelngasse und Friedhofplatz (Abb. 1). Es gelangte 1989 im Baurecht an eine bekannte Zürcher Gastronomie- und Liegenschaftenhandelskette. Zuvor befand es sich über drei Generationen hinweg im Besitz einer einheimischen Familie, die hier eine bekannte und beliebte Gaststätte, die «Metzgerhalle», führte. Entgegen mündlichen Abmachungen wurde das Restaudurch den Baurechtnehmer für rant geschlossen und das Patent für eine grössere Geldsumme an die Stadt verkauft, die es andernorts einsetzte. Im Oktober 1989 wurde ein Umbaugesuch eingereicht, das massive Eingriffe im Innern des Hauses und eine intensive Ausnützung im Hofbereich und in den bisher nicht bebauten Zonen im südlichen Grundstückbereich vorsah. Das Gesuch wurde durch die Altstadtkommission und das Bauamt zurückgewiesen, und die Denkmalpflege nahm eine Substanzanalyse vor, die erwartungsgemäss etliche Fakten zur Baugeschichte lieferte. Die daraus resultierende Dokumentation diente als Richtlinie für ein neues Umbauprojekt, das schliesslich bewilligt wurde. Der Umbau erstreckte sich über den Zeitraum von 1990 bis 1992.

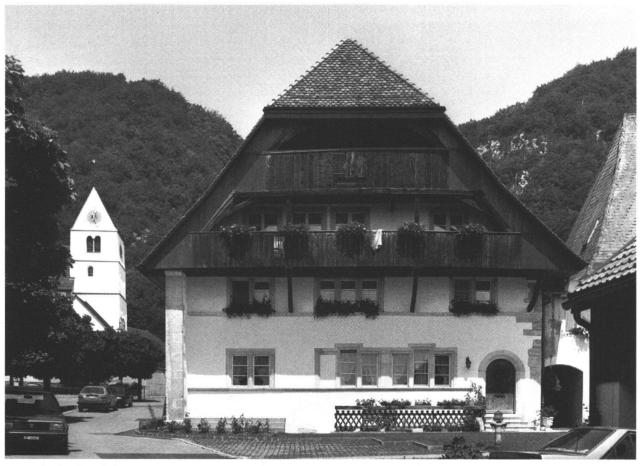
Abb. 8: Südansicht nach dem Umbau. Die überdimensionierte Stirnverkleidung seitlich der Lauben entstand durch die unsachgemässe Richtung der neuen Sparren, die nicht mehr direkt auf der alten Binderkonstruktion aufliegen.

Neben der Rekonstruktion der Südfassade wurden am Äusseren weitere Veränderungen vorgenommen, die das Haus harmonischer erscheinen lassen als bisher. So sind im Dachbereich die schwerfälligen Schlepplukarnen durch kleinere Einzellukarnen ersetzt worden. Die Westseite erfuhr eine Aufwertung durch den Abbruch eines kleinen Anbaus, die Entfernung des Schaufensters und die Wiederplazierung eines Wetterschutzdächleins über dem Seiteneingang. Im Innern waren Umstrukturierungen nötig, nachdem die Eigentumsverhältnisse zwischen den beiden Besitzern neu geregelt worden waren. Die Grundsubstanz des Hauses befand sich stellenweise in einem bedenklichen Zustand, sie wurde aber, wo immer sinnvoll, instand gestellt. Schliesslich erforderte die Baufälligkeit der Dachkonstruktion eine weitgehende Erneuerung, die nicht vorbehaltlos als geglückt bezeichnet werden kann, da sich der Zimmermann zu sehr nach Senkel und Lot richtete (Abb. 8).

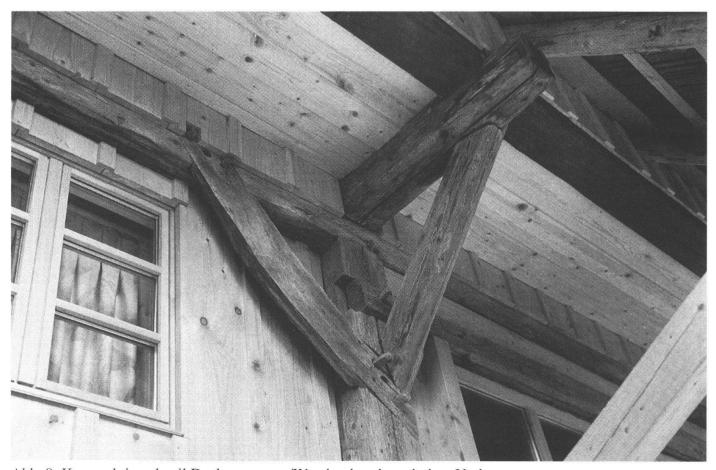
Abb. 8: Konstruktionsdetail Dachvorsprung/Wandverbund, nach dem Umbau.

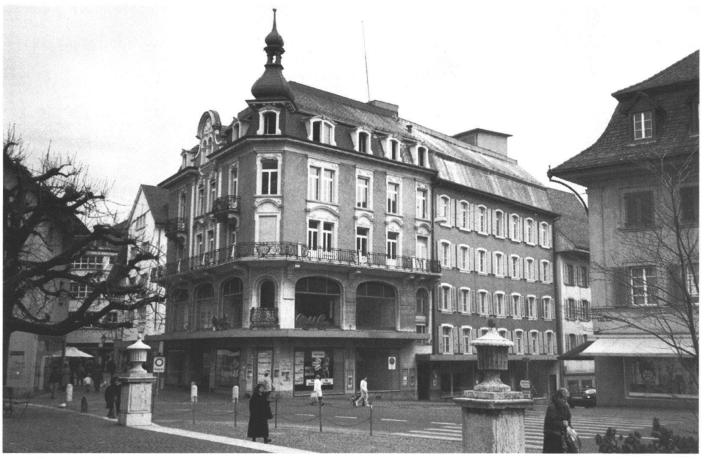
Abb. 2: Zustand vor der Restaurierung. Das klobige Vordach zerschneidet die grosszügige Schaufensterfront.

Die unschönen Plattenverkleidungen im Erdgeschoss wurden entfernt, was zusammen mit den durch das Vordach verursachten Schäden erhebliche Aufwendungen für die Natursteinrestaurierung zur Folge hatte. Die Wiederherstellung des ursprünglichen Erscheinungsbildes stellt eine erfreuliche und gelungene Aufwertung des Stadtbildes von Olten dar. *M.S.* Projekt und Bauleitung: C. Belart, Olten.

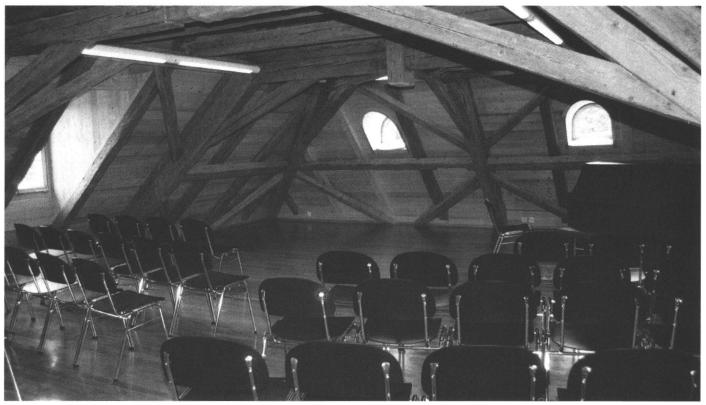
Abb. 3: Mehrzweckraum im neu ausgebauten Dachstock mit der alten Dachkonstruktion.

1891 ist das Schulhaus tiefgreifend umgebaut und erweitert worden. Das Gebäude war ursprünglich 2 Binderfelder, das heisst etwa 7 m weniger lang. Damals wurde der ostseitige Walm des liegenden Dachstuhls vom restlichen Dachstuhl abgetrennt, auf den neuen Gebäudeteil verschoben und dazwischen eine neue Konstruktion erstellt. Diese Veränderung der Dachkonstruktion ist im Dachgeschoss noch sehr schön ablesbar. Ob das Schulhaus – wie ähnliche Schulhäuser aus dieser Zeit – ursprünglich nur zweigeschossig war, ist anzunehmen, kann aber mangels baugeschichtlicher Angaben nicht mit Bestimmtheit gesagt werden.
