Artikel: Denkmalpflege im Kanton Solothurn 1992
Autor: Bracher, Jürg / Hochstrasser, Markus / Rutishauser, Samuel
Kapitel: [einzelne Projekte]
DOI: <https://doi.org/10.5169/seals-325138>

Solothurn, Barfüssergasse 1

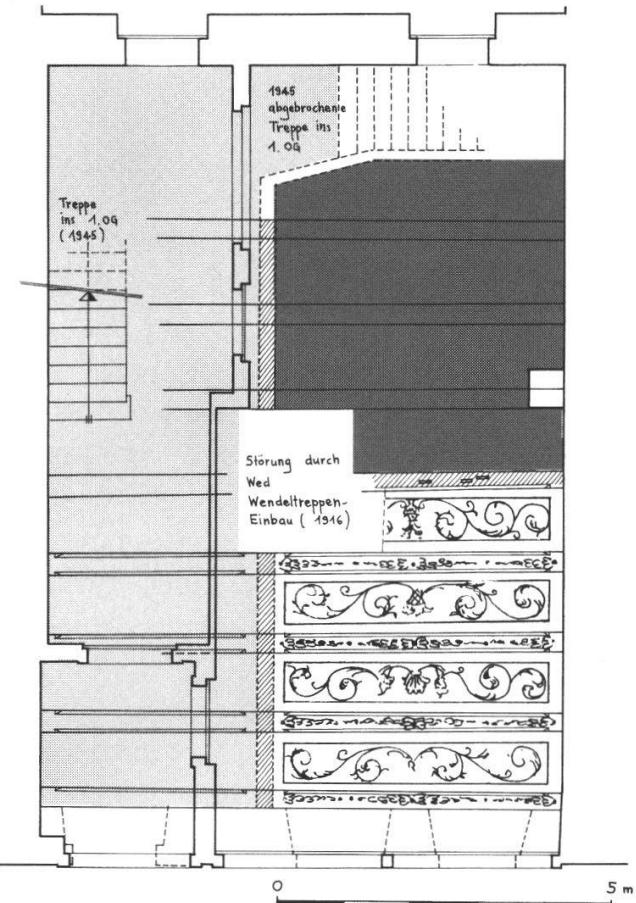
Abb. 1: Grundriss Erdgeschoss mit eingezeichnetner Balkendecke. Schematisch dargestellt die bemalte Decke im gassenseitigen Raum, deunkelgrau gestrichen der Bereich der ehemaligen Küche, hellgrau der Korridor.

Alte Grundriss-Struktur

Da auch im Korridor und im hinteren Teil des Ladenlokals die Balkenlagen zeitweise freilagen, konnten hier Spuren der früheren Grundriss-Struktur gefasst werden. Im breiten Korridor ist die Decke durchwegs mit Beilieben aufgerauht und naturfarbig. Sie war demnach einst mit einem Verputz überzogen, wahrscheinlich um einen Brandschutz zu erreichen. Im hinteren Teil des Grundrisses war die Decke ebenfalls unbemalt und verrusst, so dass man hier eine ehemalige Küche vermuten darf. *M.H.*

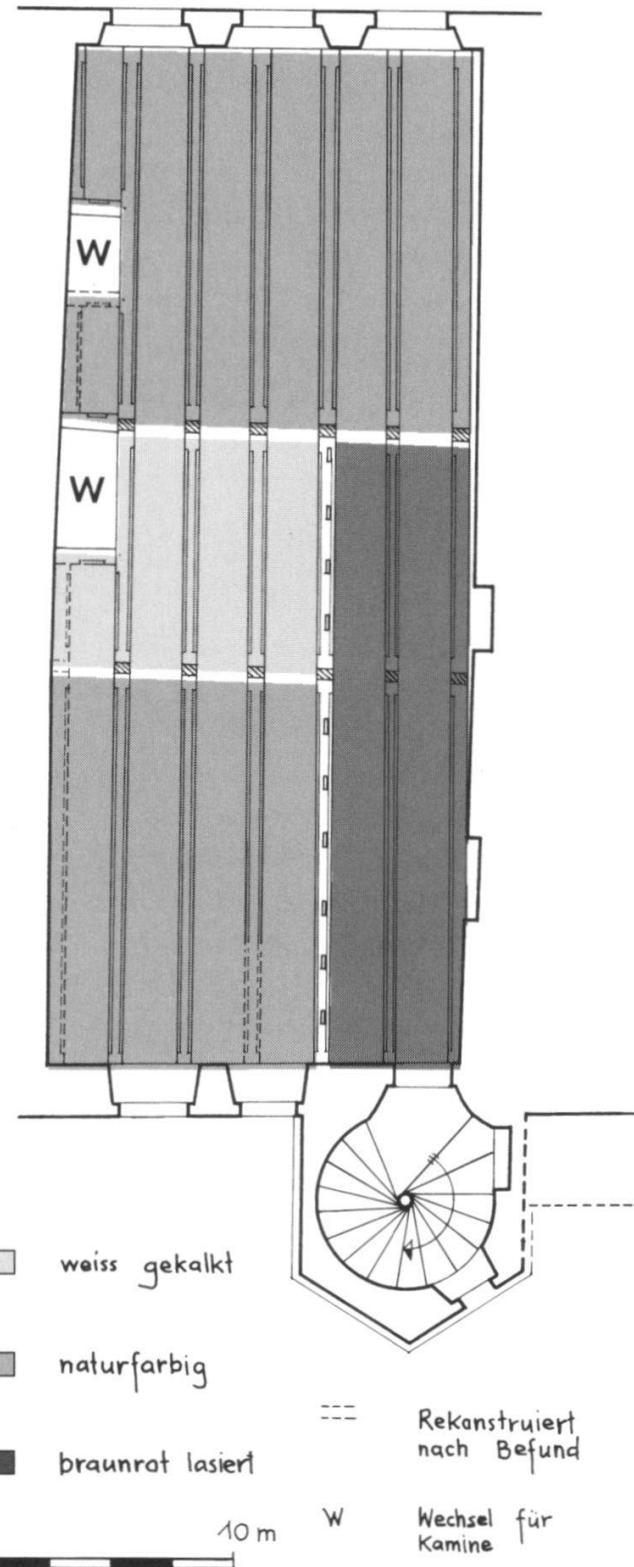
Abb. 7: Grundrissplan drittes Obergeschoss mit eingezeichneter Balkenlage.

Anhand verschiedener Farbgebungen an den Decken und von Zapflöchern und Wandnegativen konnte die ursprüngliche Raumeinteilung von 1612 abgelesen werden. Der Grundriss war demnach in etwas bereinigter Form vom zweiten Obergeschoss übernommen worden.

Im frühen 17. Jahrhundert (Dendro SO 234, 238–240) erfolgte eine Aufstockung des Hauses um ein Geschoss. Es erhielt dabei seine heutige Dachkonstruktion und auf der Hofseite als neues Erschliessungselement den heutigen Treppenturm. Dieser bediente nicht nur das hier zur Sprache stehende Haus, sondern gleichzeitig das östlich anstossende Nachbarhaus, das sich offenbar schon damals im Besitz des gleichen Hausherrn befand. Einige Jahrzehnte später, 1658 (RM 162/1658/60–63), wurden die beiden Häuser wieder getrennt. An die gemeinsamen Zeiten erinnern auf allen Geschossen die zugemauerten Türöffnungen in der sie trennenden älteren Brandmauer. Von der Innenausstattung waren nur im zweiten Obergeschoß an der Rückwand der gassenseitigen Stube minime Reste einer Wanddekoration in Form gemalter Festongehänge vorhanden. Die Grundrissstruktur des 17. Jahrhunderts liess sich an der sauber gefassten Balkendecke über dem dritten Obergeschoß deutlich ablesen. In der Küche im Zentrum des Hauses war die Balkendecke weiss gekalkt, im Korridor braunrot lasiert und in den Zimmern naturfarbig und unbehandelt (Abb. 7).

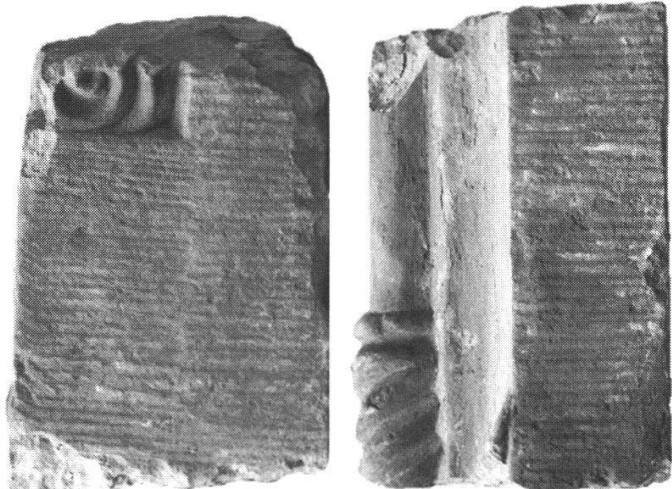
Abb. 2: Bruchstücke von Fenstergewänden aus Sandstein, aus der Zeit um 1550. Seitenansicht und Profil.

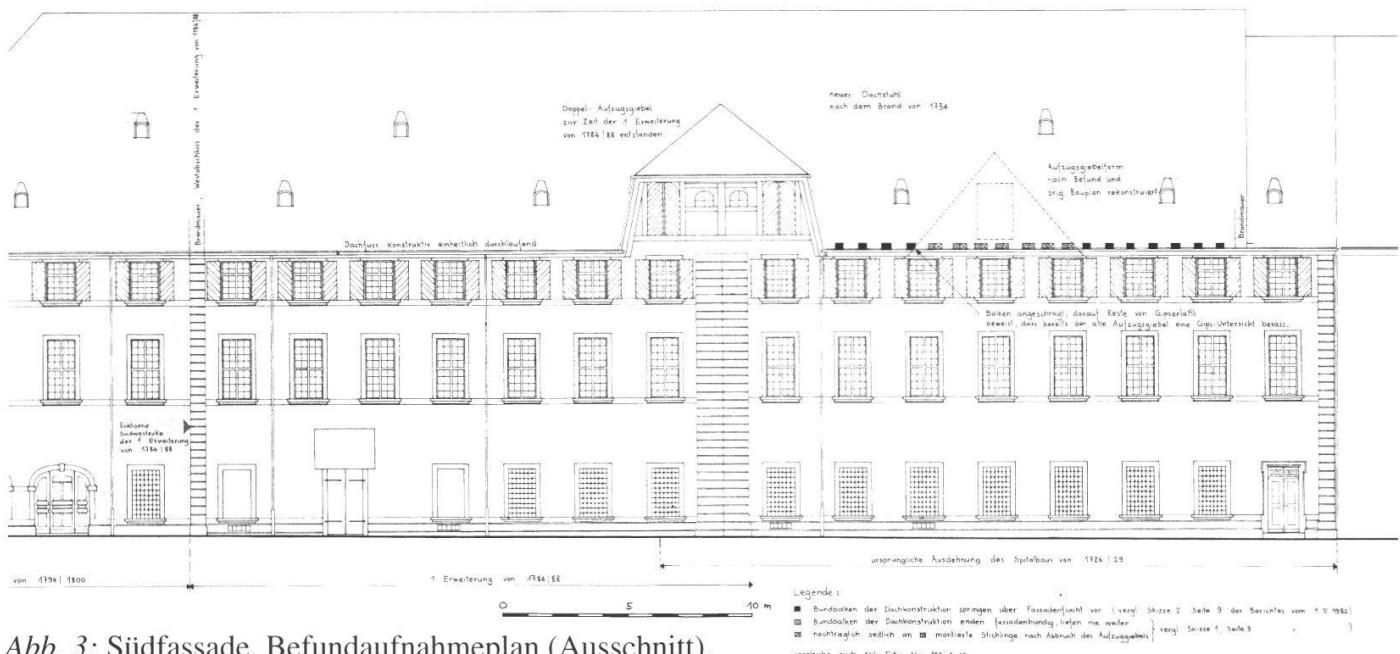
Abb. 3: Südfassade, Befundaufnahmeplan (Ausschnitt).

Anders als an der Nordseite des Gebäudes konnte auf der Südseite der bestehende Fassadenverputz belassen werden. Grössere Renovationen erforderten vor allem die Kalksteinfenstergewände im zweiten Obergeschoss am Osttrakt. Sie wiesen grössere Schäden auf, die vom Brand von 1734 herrührten

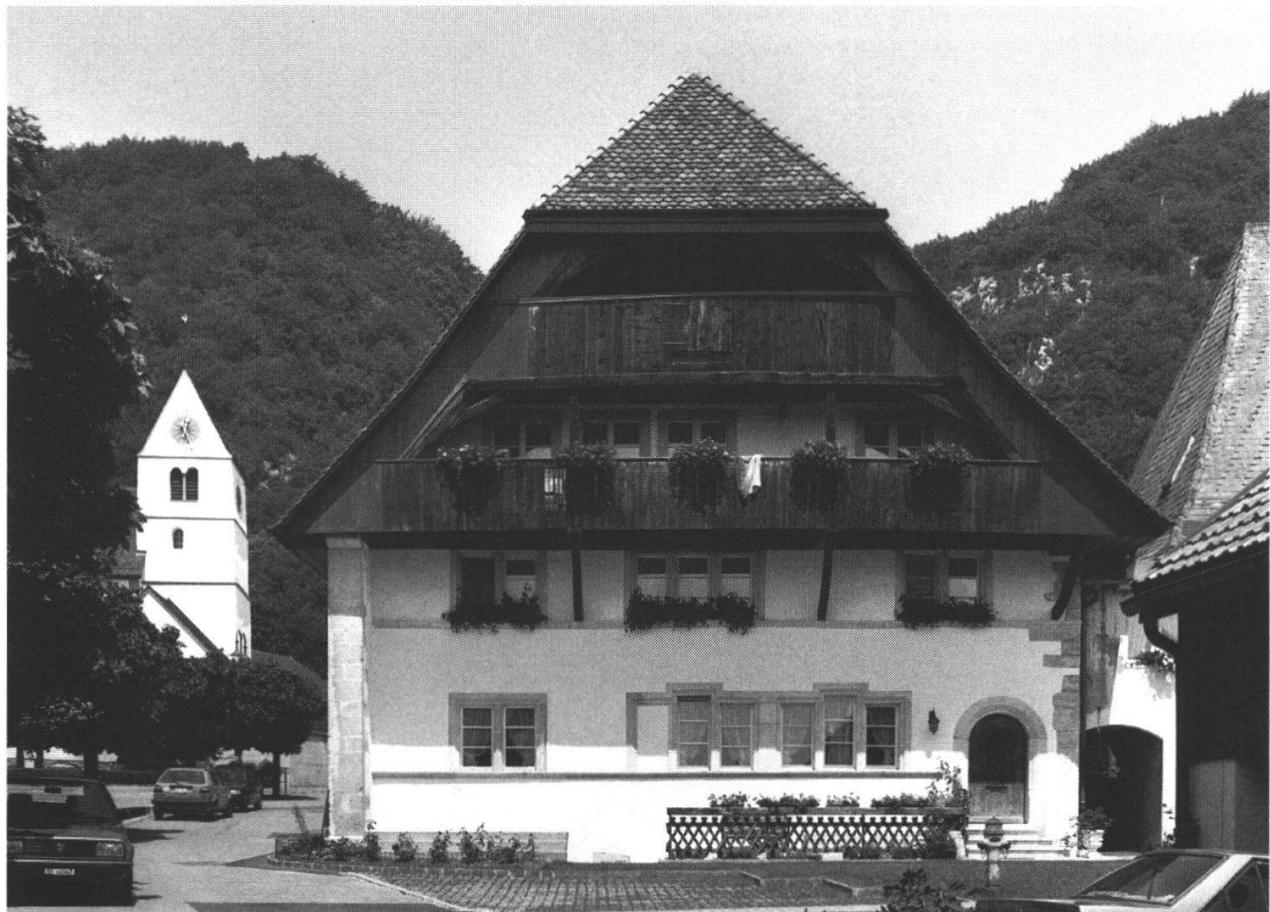
Abb. 8: Südansicht nach dem Umbau. Die überdimensionierte Stirnverkleidung seitlich der Lauben entstand durch die unsachgemäße Richtung der neuen Sparren, die nicht mehr direkt auf der alten Binderkonstruktion aufliegen.

Neben der Rekonstruktion der Südfassade wurden am Äusseren weitere Veränderungen vorgenommen, die das Haus harmonischer erscheinen lassen als bisher. So sind im Dachbereich die schwerfälligen Schlepplukarnen durch kleinere Einzellukarnen ersetzt worden. Die Westseite erfuhr eine Aufwertung durch den Abbruch eines kleinen Anbaus, die Entfernung des Schaufensters und die Wiederplazierung eines Wetterschutzdächleins über dem Seiteneingang. Im Innern waren Umstrukturierungen nötig, nachdem die Eigentumsverhältnisse zwischen den beiden Besitzern neu geregelt worden waren. Die Grundsubstanz des Hauses befand sich stellenweise in einem bedenklichen Zustand, sie wurde aber, wo immer sinnvoll, instand gestellt. Schliesslich erforderte die Baufälligkeit der Dachkonstruktion eine weitgehende Erneuerung, die nicht vorbehaltlos als gegückt bezeichnet werden kann, da sich der Zimmermann zu sehr nach Senkel und Lot richtete (Abb. 8). *M.H.*

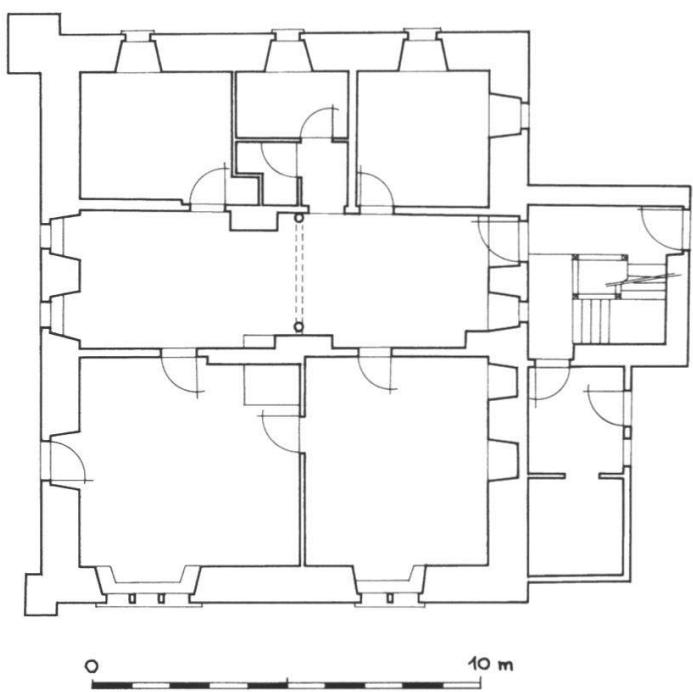
Abb. 7b: Grundriss Erdgeschoss, nach dem Umbau von 1991/92.

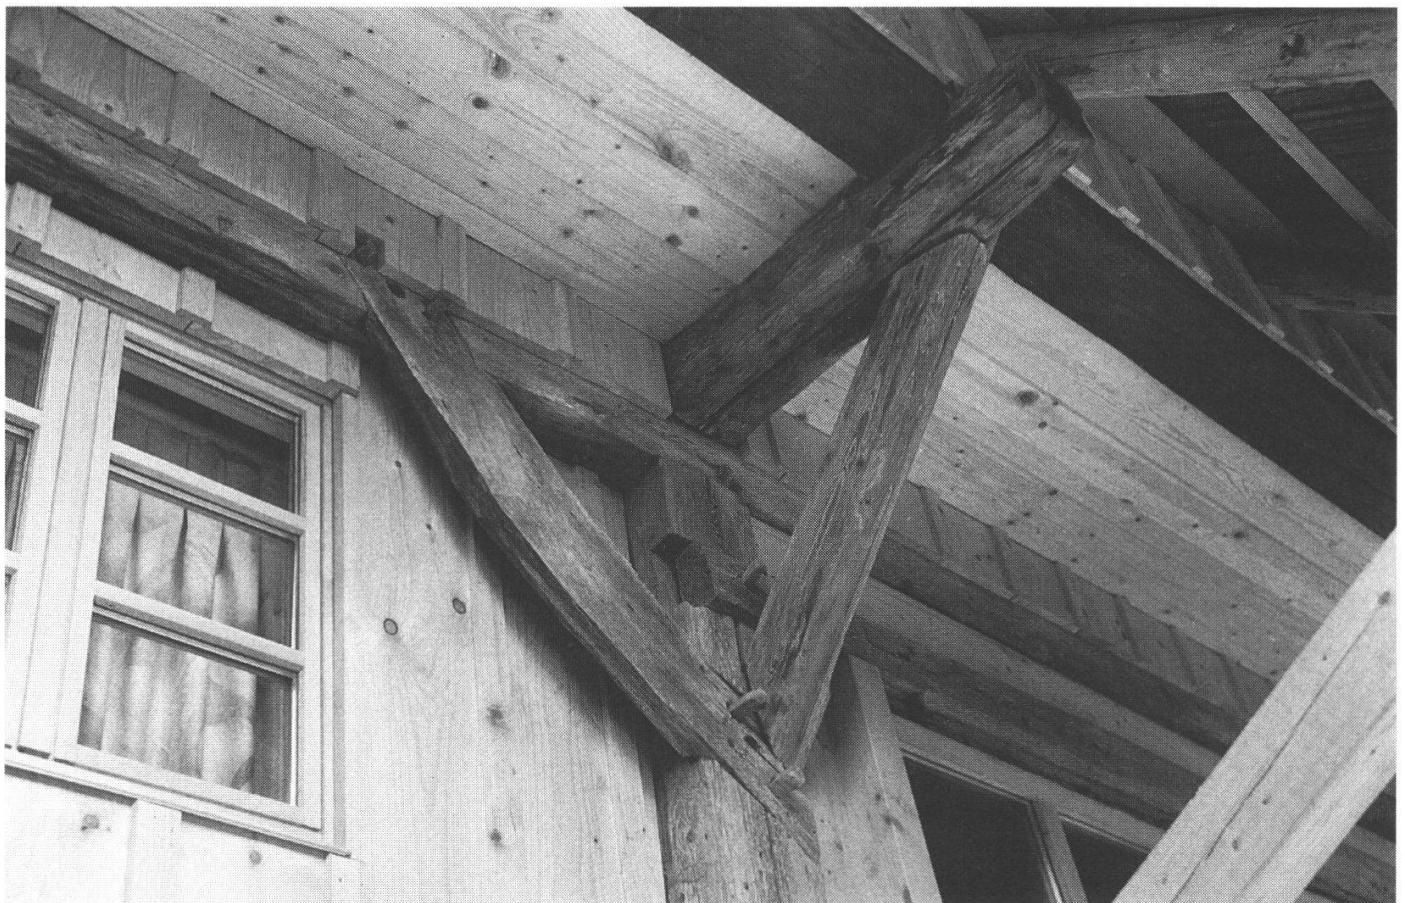
Abb. 8: Konstruktionsdetail Dachvorsprung/Wandverbund, nach dem Umbau.

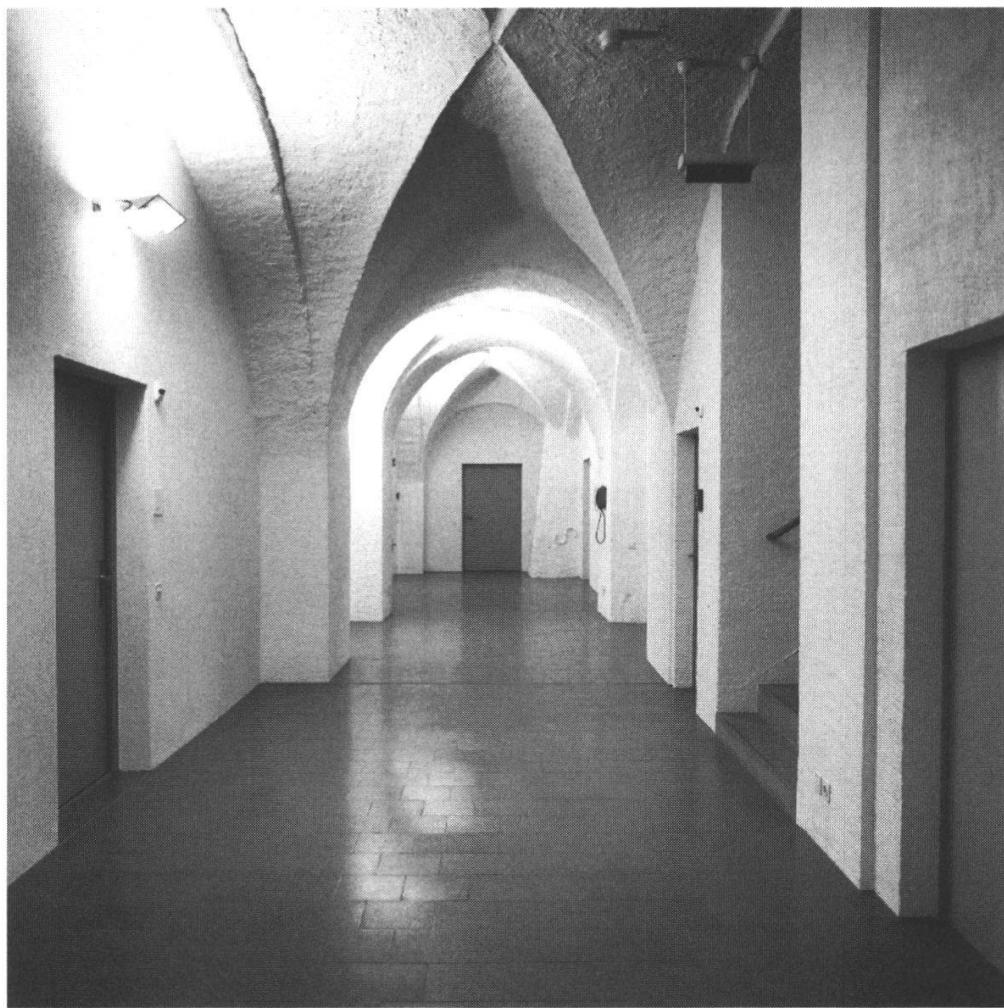
Abb. 5: Kellergeschoß.

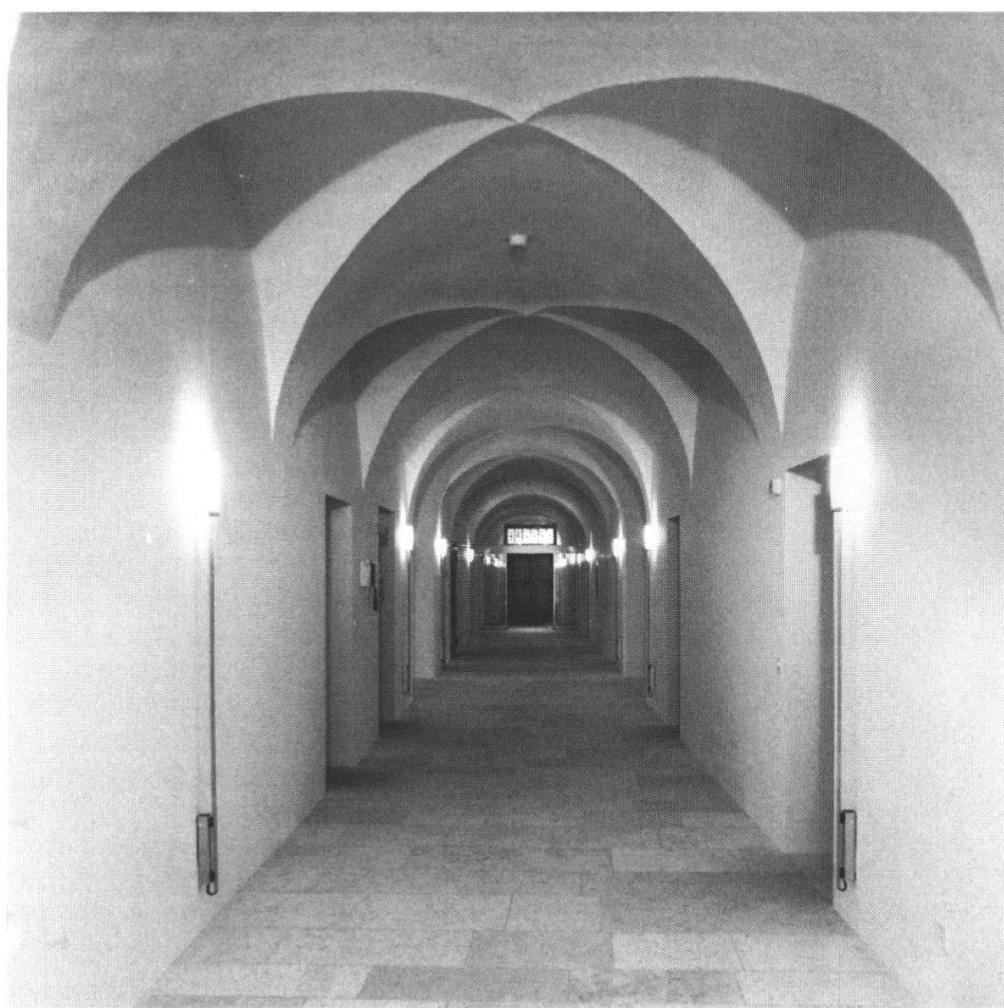
Abb. 6: Erdgeschoß.

streng gegliederten Fassaden recht «kahl» in Erscheinung tretende Baukörper weist einen klaren Grundriss mit im Erdgeschoss kreuzförmig angelegten Gängen auf.

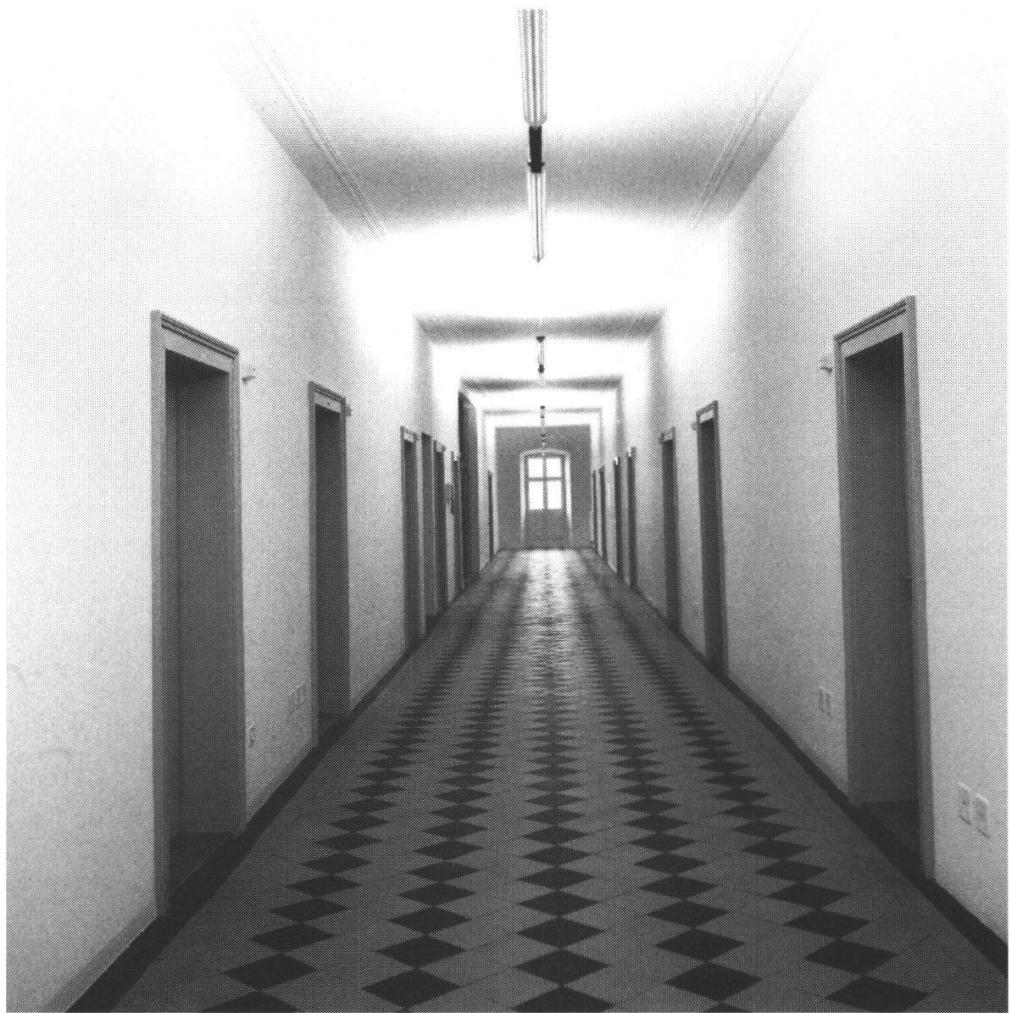
Abb. 7: Obergeschoss.

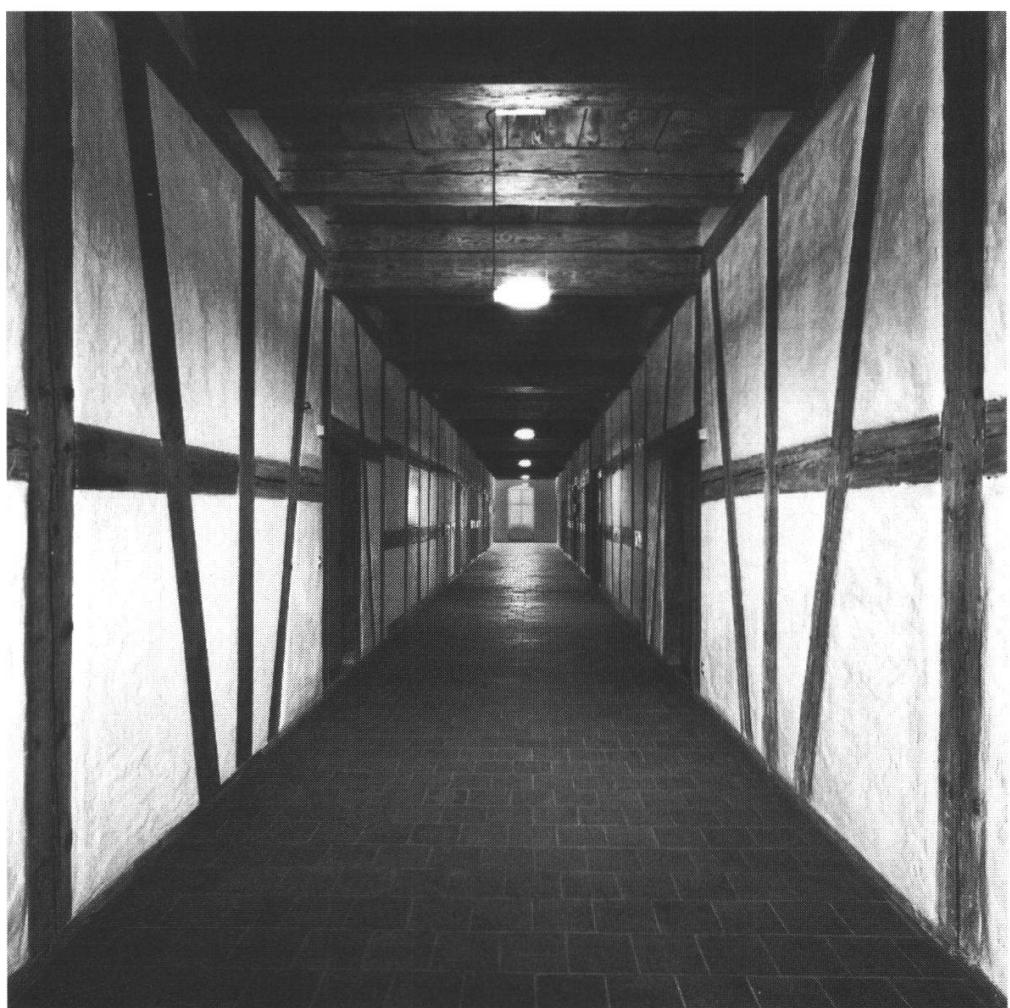
Abb. 8: Dachgeschoß.

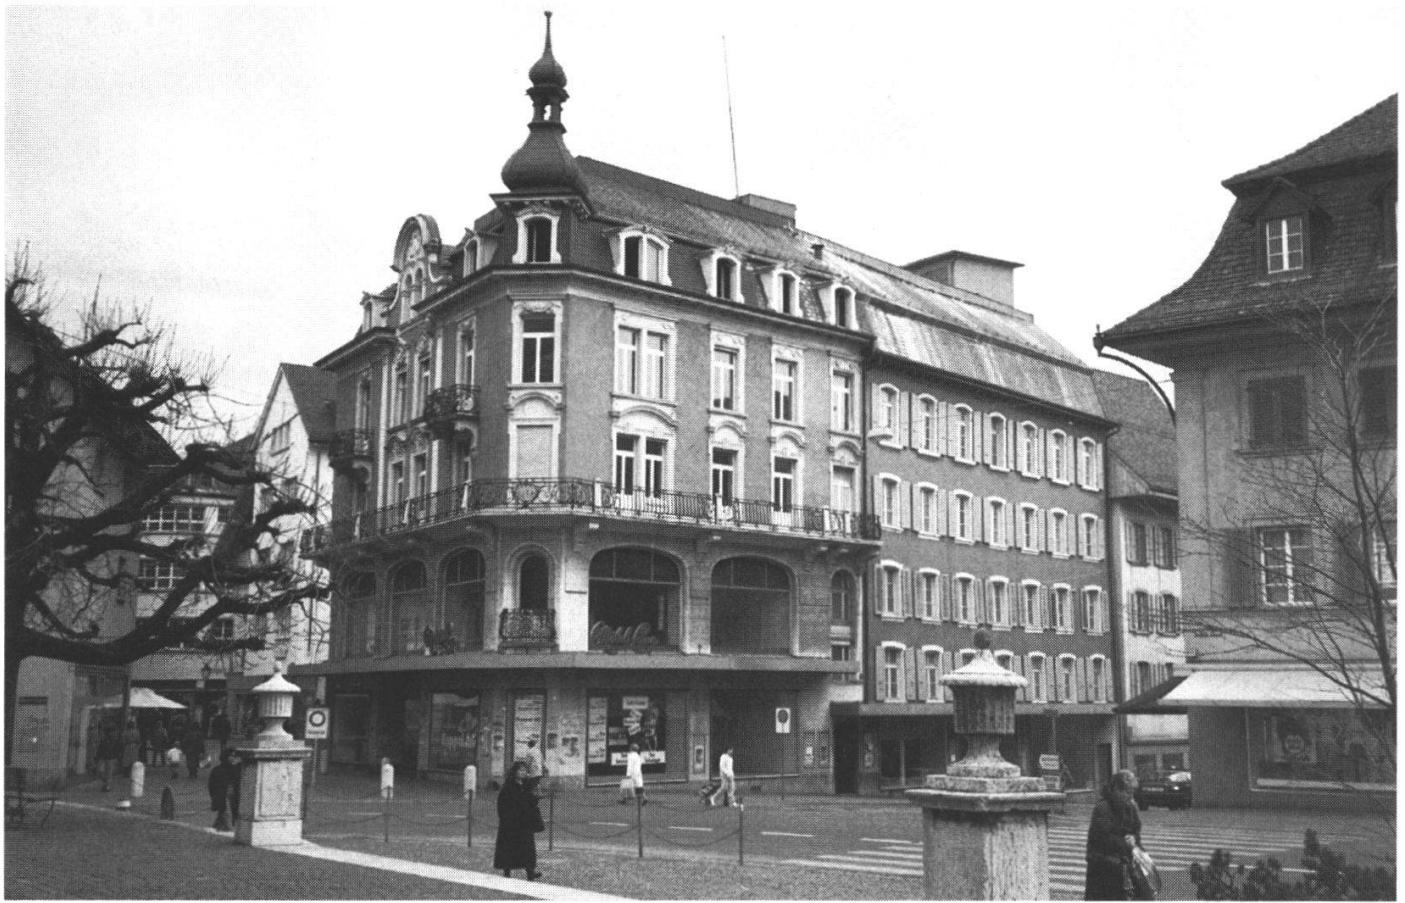
Abb. 2: Zustand vor der Restaurierung. Das klobige Vordach zerschneidet die grosszügige Schaufensterfront.

Die unschönen Plattenverkleidungen im Erdgeschoss wurden entfernt, was zusammen mit den durch das Vordach verursachten Schäden erhebliche Aufwendungen für die Natursteinrestaurierung zur Folge hatte. Die Wiederherstellung des ursprünglichen Erscheinungsbildes stellt eine erfreuliche und gelungene Aufwertung des Stadtbildes von Olten dar. M.S. Projekt und Bauleitung: C. Belart, Olten.

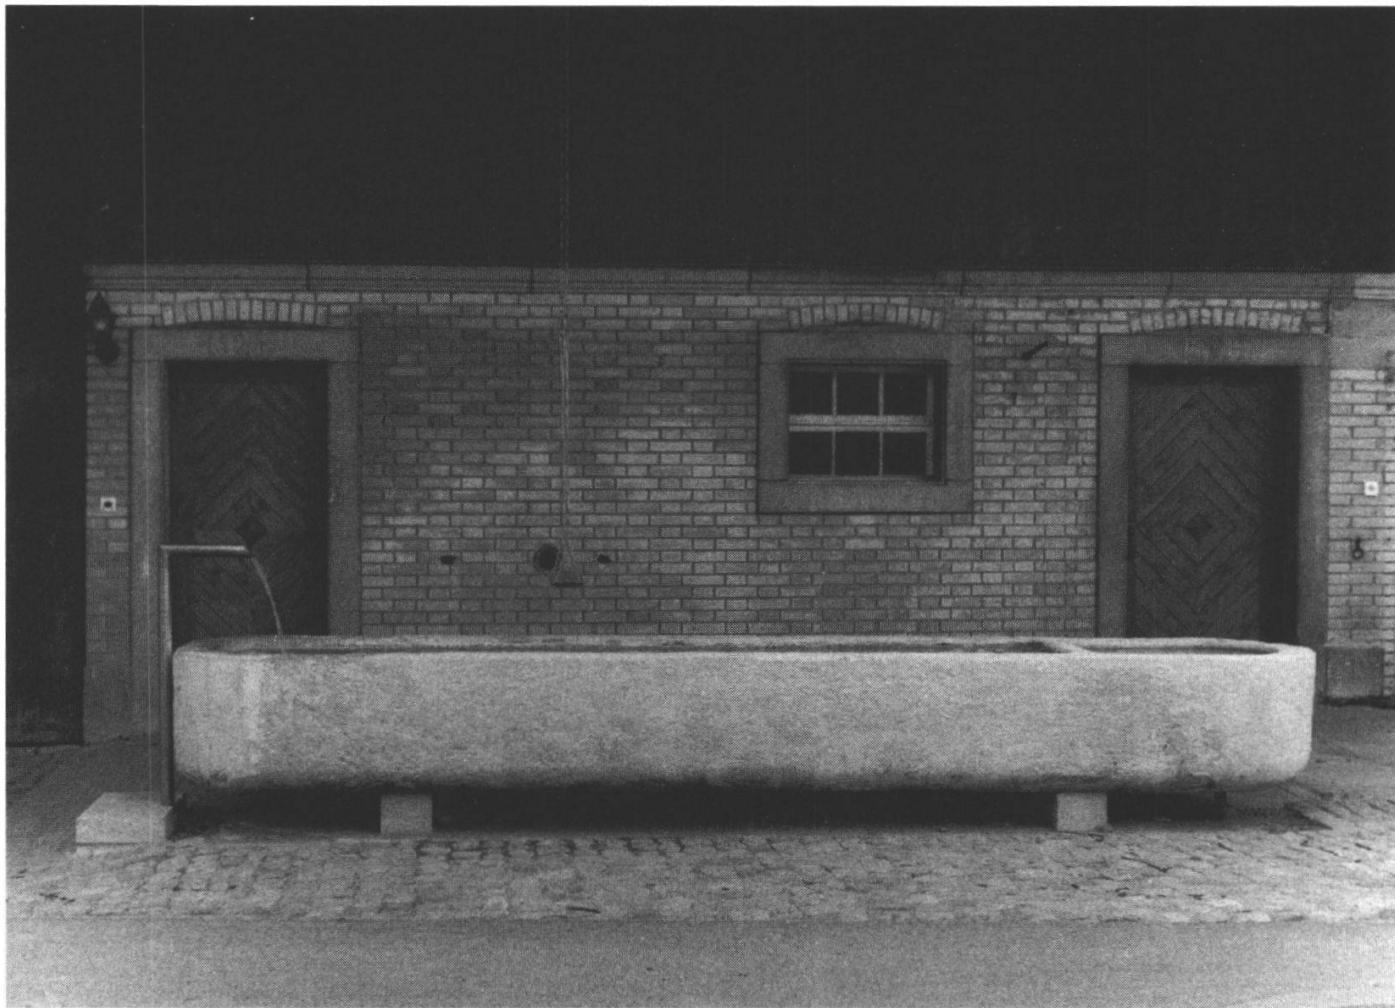
Der Brunnentrog aus Solothurner Stein wies verschiedene undichte Risse und Fehlstellen auf und wurde fachgerecht restauriert. Da kein Brunnenstock mehr vorhanden war, wurde eine zurückhaltende, stilvolle neue Lösung gewählt. *M.S.*
