Artikel: Denkmalpflege im Kanton Solothurn 1992
Autor: Bracher, Jürg / Hochstrasser, Markus / Rutishauser, Samuel
Kapitel: [einzelne Projekte]
DOI: <https://doi.org/10.5169/seals-325138>

Solothurn, Barfüssergasse 1

Solothurn, Gurzelngasse 21

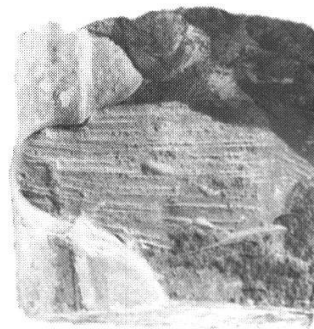
Abb. 2: Bruchstücke von Fenstergewänden aus Sandstein, aus der Zeit um 1550. Seitenansicht und Profil.
