Zeitschrift: Jahrbuch für Solothurnische Geschichte
Herausgeber: Historischer Verein des Kantons Solothurn
Band: 66 (1993)

Artikel: Denkmalpflege im Kanton Solothurn 1992
Autor: Bracher, Jürg / Hochstrasser, Markus / Rutishauser, Samuel
Kapitel: [einzelne Projekte]
DOI: <https://doi.org/10.5169/seals-325138>

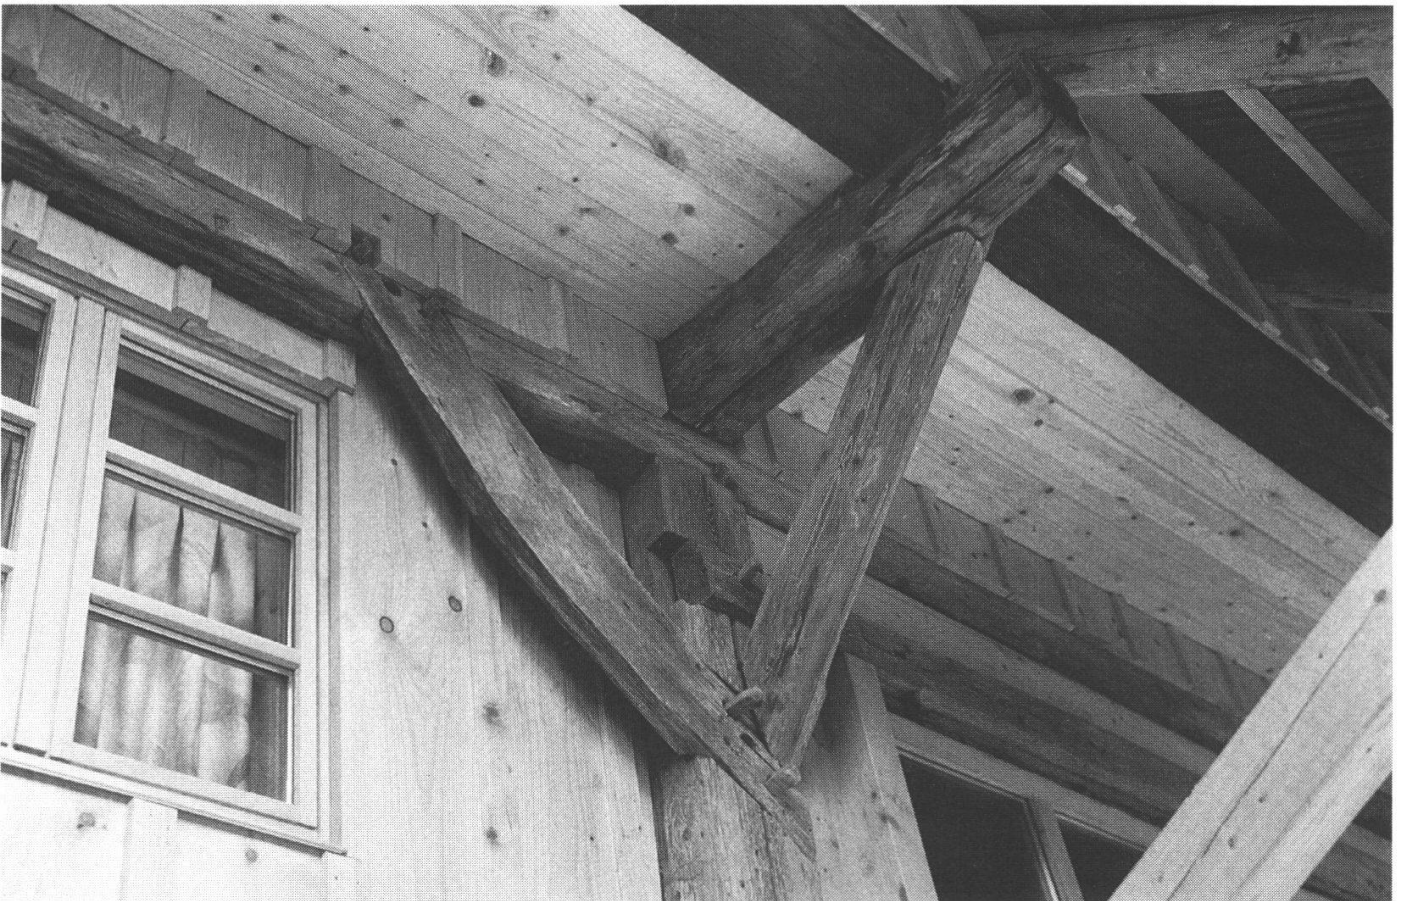
Abb. 8: Konstruktionsdetail Dachvorsprung/Wandverbund, nach dem Umbau.

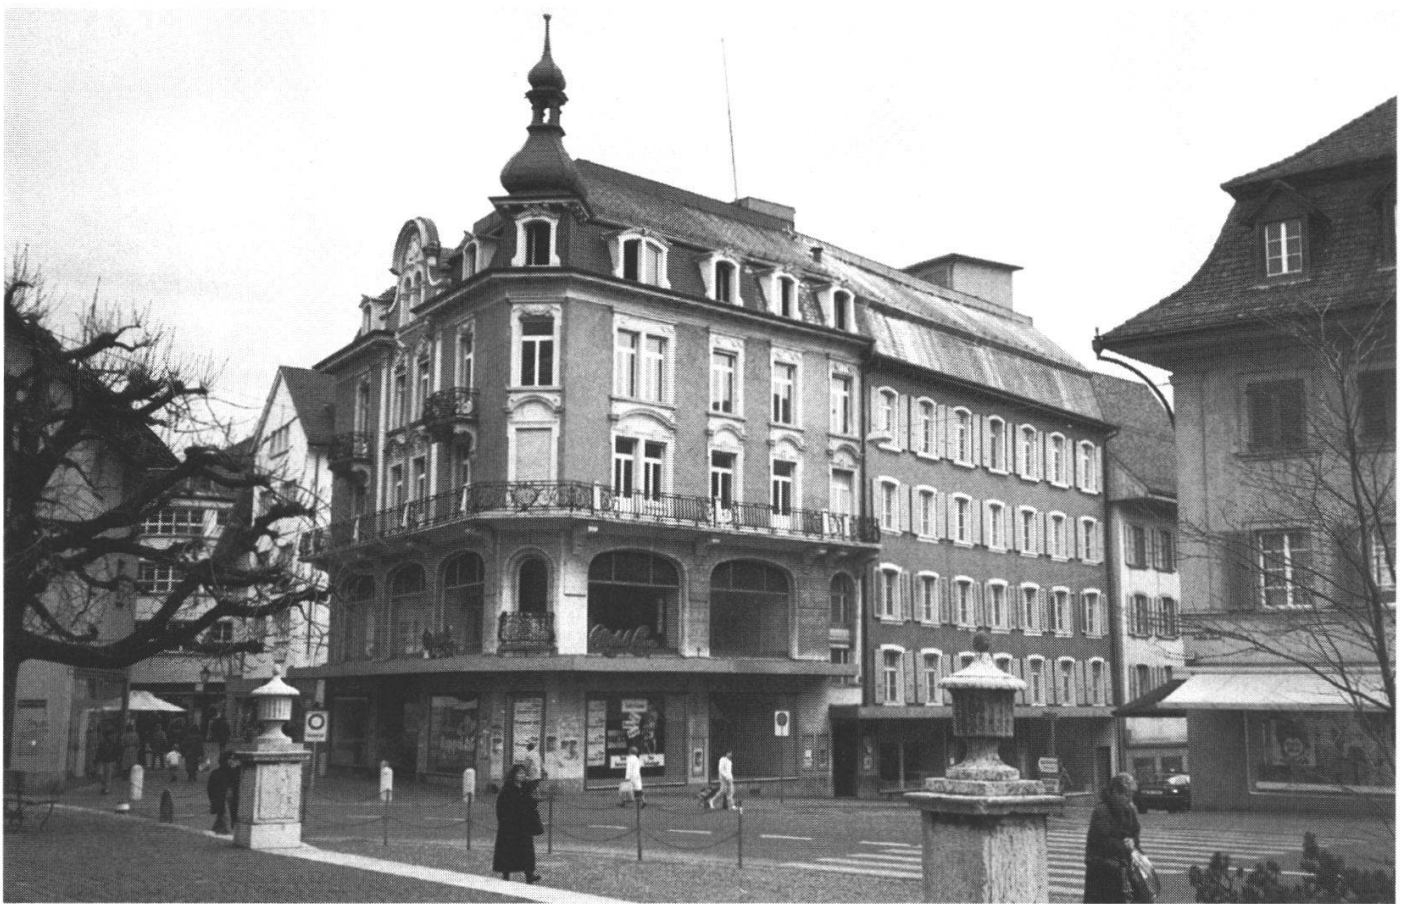
Abb. 2: Zustand vor der Restaurierung. Das klobige Vordach zerschneidet die grosszügige Schaufensterfront.

Die unschönen Plattenverkleidungen im Erdgeschoss wurden entfernt, was zusammen mit den durch das Vordach verursachten Schäden erhebliche Aufwendungen für die Natursteinrestaurierung zur Folge hatte. Die Wiederherstellung des ursprünglichen Erscheinungsbildes stellt eine erfreuliche und gelungene Aufwertung des Stadtbildes von Olten dar. M.S.
Projekt und Bauleitung: C. Belart, Olten.

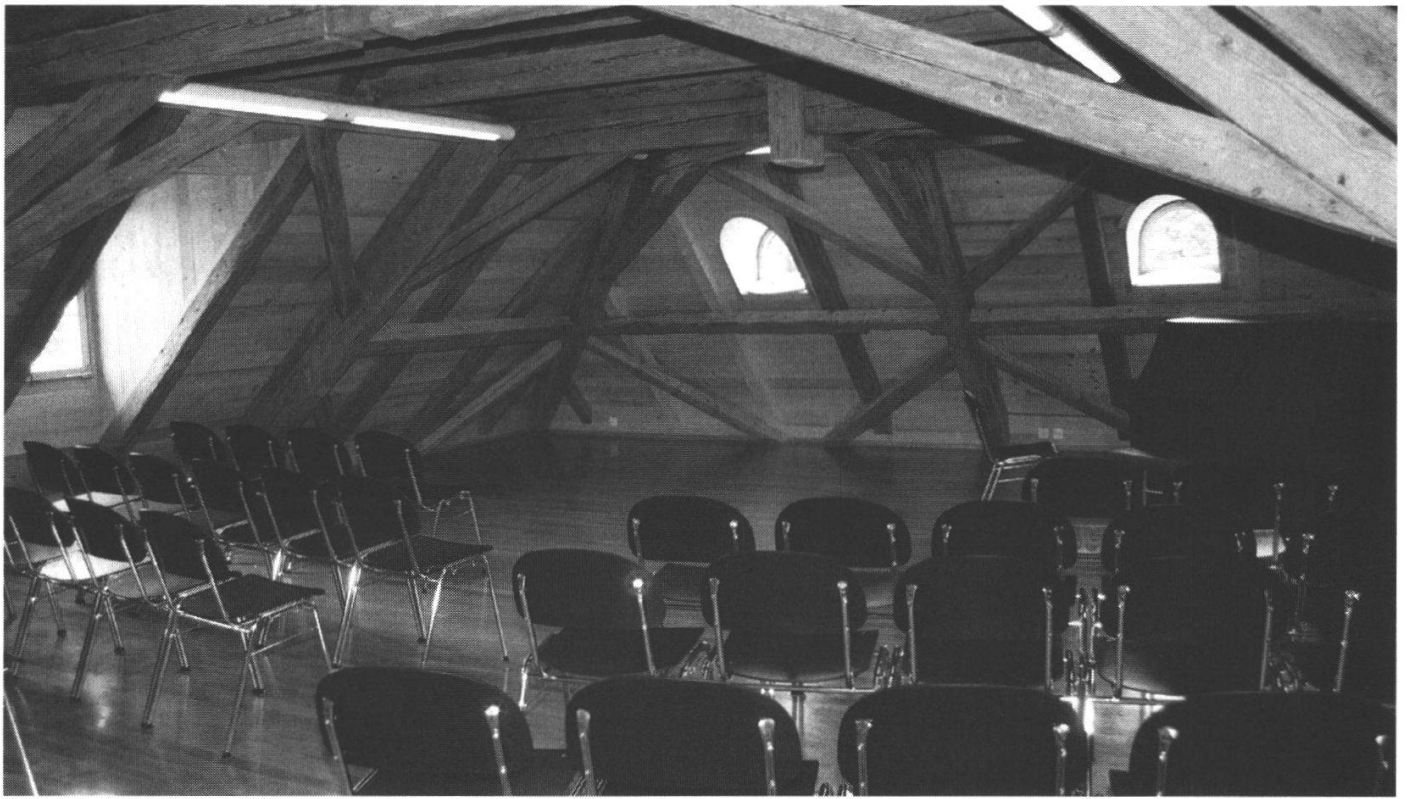
Abb. 3: Mehrzweckraum im neu ausgebauten Dachstock mit der alten Dachkonstruktion.

1891 ist das Schulhaus tiefgreifend umgebaut und erweitert worden. Das Gebäude war ursprünglich 2 Binderfelder, das heisst etwa 7 m weniger lang. Damals wurde der ostseitige Walm des liegenden Dachstuhls vom restlichen Dachstuhl abgetrennt, auf den neuen Gebäudeteil verschoben und dazwischen eine neue Konstruktion erstellt. Diese Veränderung der Dachkonstruktion ist im Dachgeschoss noch sehr schön ablesbar. Ob das Schulhaus – wie ähnliche Schulhäuser aus dieser Zeit – ursprünglich nur zweigeschossig war, ist anzunehmen, kann aber mangels baugeschichtlicher Angaben nicht mit Bestimmtheit gesagt werden.
