Zeitschrift: Jahrbuch für Solothurnische Geschichte **Herausgeber:** Historischer Verein des Kantons Solothurn

Artikel: Denkmalpflege im Kanton Solothurn 1993

Kapitel: [einzelne Projekte]

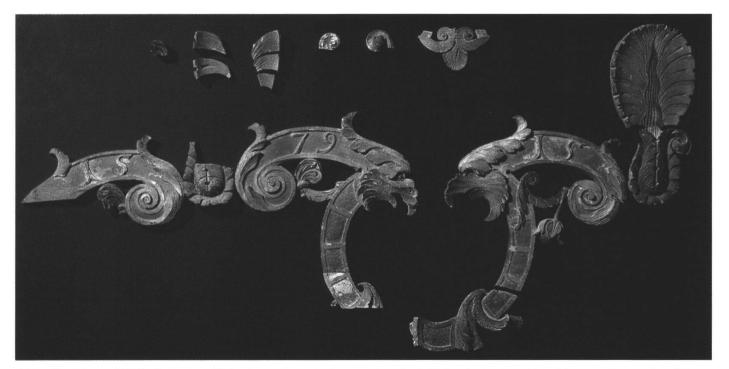
Abb. 1: Diese 1579 datierten Schnitzereien zierten wahrscheinlich einst das Abschlussgesimse des Chorgestühls.

Augenfällig waren zahlreiche Bruchstücke von farbig bemalten Schnitzereien aus Nussbaumholz (Abb. 1). Dabei handelt es sich höchstwahrscheinlich um Fragmente von Dekorationen, die einst das Abschlussgesimse über dem Chorgestühl zierten. Die reich instrumentierten Schnitzereien mit Motiven aus der Tier- und Pflanzenwelt sind eng verwandt mit den Verzierungen, die jeweils die Chorgestühle seitlich abschliessen (Abb. 2, 3, 4, 5). Aufgrund von schriftlichen Quellen kann die qualitativ hochstehende Arbeit der Werkstatt von Sebastian Tremp zugeschrieben werden.

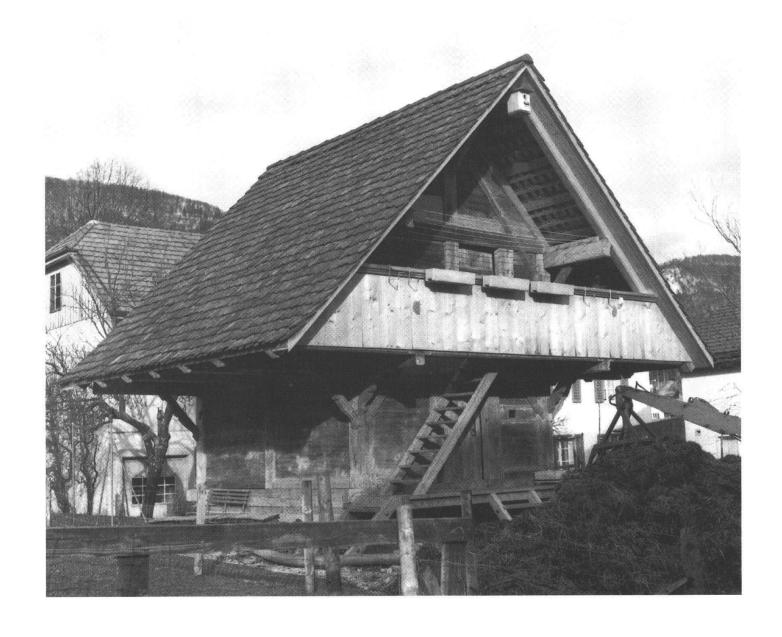
Günsberg, Speicher Kirchgasse 23

Der 1737 datierte ehemalige Kornspeicher steht in einer Hofstatt westlich der katholischen Kirche. Er wurde in Bohlenständerkonstruktion erstellt und wies besonders in der Nordfassade erhebliche Schäden auf. Auch die Mauern des darunterliegenden Kellers waren schadhaft. Der Speicher wurde fachgerecht restauriert. Die neuen Holzteile sind nur farblos behandelt, damit sich das Holz im Laufe der Zeit wieder natürlich dem bereits abgewitterten alten Holz anpassen kann.
