Zeitschrift: Jurablätter : Monatsschrift für Heimat- und Volkskunde
Band: 14 (1952)
Heft: 10-11

Das Palais Besenval

Von Max Jeltsch

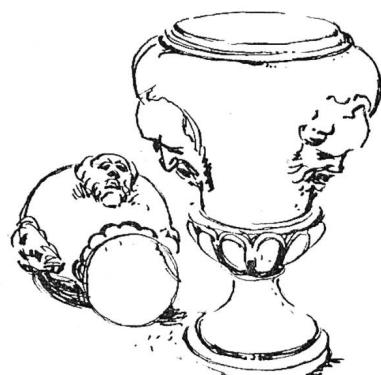
VASEN VON DER BALUSTRADE

Die Fertigstellung der äußeren Restaurationsarbeiten soll erst in Angriff genommen werden, wenn die Beschäftigung im Baugewerbe erheblich nachläßt. Es ist dann erneut die Frage zu prüfen, ob die ursprünglich vorhandene steinerne Balustrade mit der krönenden Wappenkartusche auf der Südfassade wieder hergestellt werden soll. (Auf der Zeichnung, S. 162, ist die Balustrade rekonstruiert). Die Vertreter der eidgenössischen Kommission für Kunstdenkmäler haben sich für die Wiederherstellung der Balustrade und für die Erhaltung des Dachaufbaues eingesetzt.

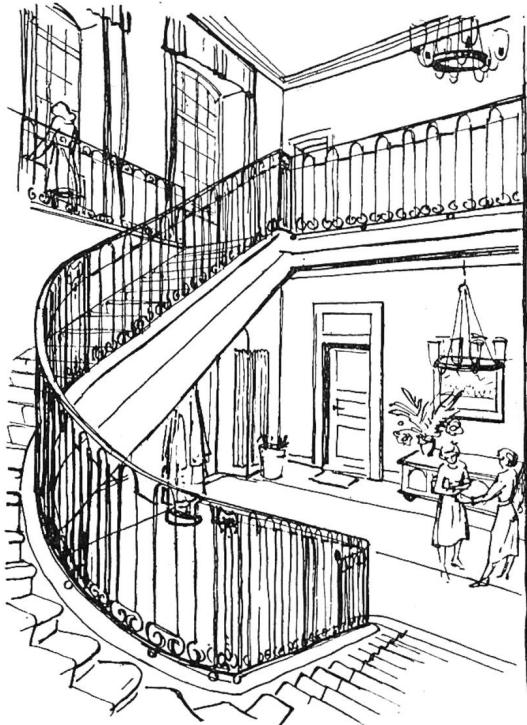
TREPENHAUS IM PALAIS BESENVAL

Im Anschluß daran ist in einzelnen Bauetappen das ganze Gebäude innen, zum Teil auch außen einer gründlichen Restauration unterworfen worden, wobei der äußere Habitus des Bauwerkes unverändert geblieben ist. Bei der Innenrenovation wurden spätere Einbauten, wie die gotische Hauskapelle und die Halbgeschoße im Südflügel beseitigt und der ursprüngliche Zustand wieder hergestellt. Im Treppenhaus entfernte man die beiden Säulen im Erdgeschoß und im ersten Stock, um die Treppe besser zur Geltung bringen zu können. Es hatte dies zur Folge, daß die Holzbalustrade im ersten Stock durch ein schmiedeiserne Geländer — analog dem Treppengeländer — ersetzt werden mußte.
