Zeitschrift: Jurablätter : Monatsschrift für Heimat- und Volkskunde
Band: 14 (1952)
Heft: 10-11

Das Palais Besenval

Von Max Jeltsch

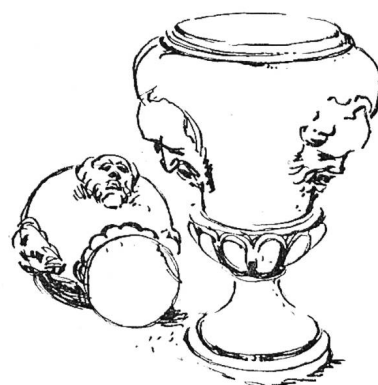
VASEN VON DER BALUSTRADE

Nach Erstellung des Steges erwarben Johann Viktor Besenval und sein Bruder Peter Josef mit Zustimmung des Rates die Liegenschaften Vesperläder, Urs Fuchs, Kerler und die Bad-Stube. Der Rat überließ ihnen außerdem den Turm bei der untern Ländte. Aus einem nicht datierten Schreiben des Erbauers geht eindeutig hervor, daß der turmartige Aufbau über dem Westtrakt, der die Symmetrie der Südfassade stört, ursprünglich schon vorhanden war. Dem gleichen Schreiben kann man entnehmen, daß ursprünglich das steinerne Dachgesims auf der Südseite mit einer Balustrade

Die Fertigstellung der äußern Restaura-tionsarbeiten soll erst in Angriff genommen werden, wenn die Beschäftigung im Baugewerbe erheblich nachläßt. Es ist dann erneut die Frage zu prüfen, ob die ursprünglich vorhandene steinerne Balustrade mit der krönenden Wappenkartusche auf der Südfassade wieder hergestellt werden soll. (Auf der Zeichnung, S. 162, ist die Balustrade rekonstruiert). Die Vertreter der eidgenössischen Kommission für Kunstdenkmäler haben sich für die Wiederherstellung der Balustrade und für die Erhaltung des Dachaufbaues eingesetzt.

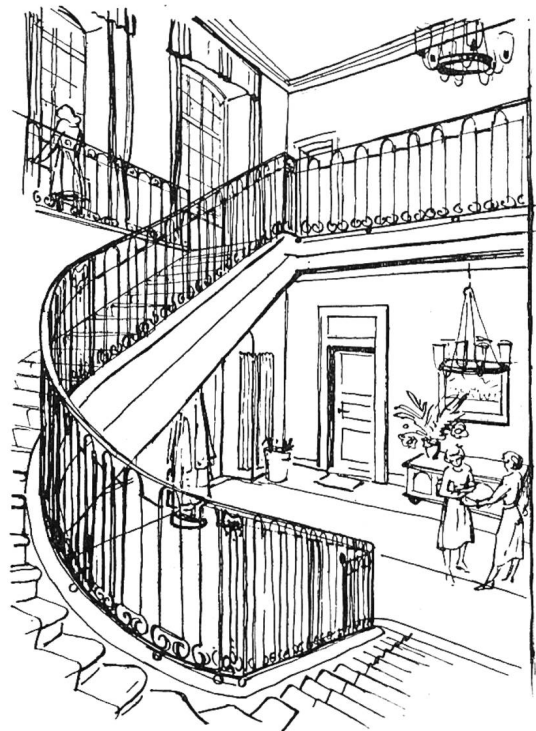
TREPPENHAUS IM PALAIS BESENVAL

Im Anschluß daran ist in einzelnen Bauetappen das ganze Gebäude innen, zum Teil auch außen einer gründlichen Restauration unterworfen worden, wobei der äußere Habitus des Bauwerkes unverändert geblieben ist. Bei der Innenrenovation wurden spätere Einbauten, wie die gotische Hauskapelle und die Halbgeschoße im Südflügel beseitigt und der ursprüngliche Zustand wieder hergestellt. Im Treppenhaus entfernte man die beiden Säulen im Erdgeschoß und im ersten Stock, um die Treppe besser zur Geltung bringen zu können. Es hatte dies zur Folge, daß die Holzbalustrade im ersten Stock durch ein schmiedeisernes Geländer — analog dem Treppengeländer — ersetzt werden mußte.
