Artikel: Vom römischen Gutshof zur St. Martinskirche in Zuchwil

Vom römischen Gutshof zur St. Martinskirche in Zuchwil

Von G. LOERTSCHER

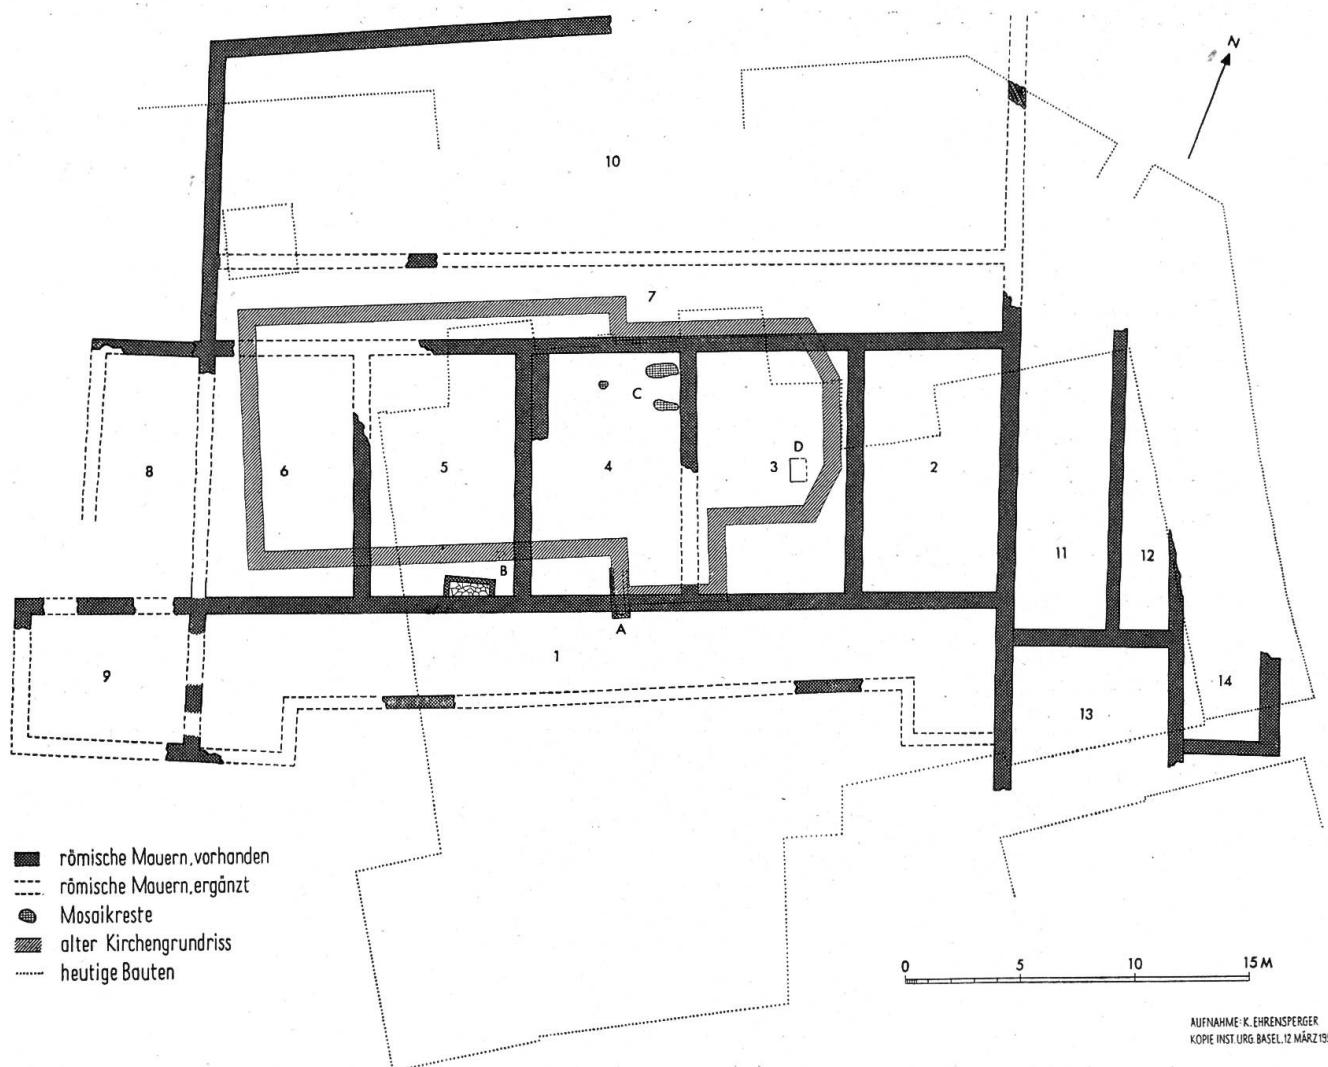
Abb. 5

Der *Grundriß* läßt sich mit Hilfe der festgestellten Baufugen in drei Bauperioden aufteilen³: Ein ältester Komplex umfaßt die Räume 1—10 (vgl. Abb. 5); einer zweiten Ausbauphase können die Räume 11—13 zugezählt werden; in einer dritten Periode erfolgte der Anbau von Raum 14. Die ursprüngliche Anlage besteht aus einem langgestreckten Kernbau, der in fünf fast gleich breite Räume unterteilt ist. Das mittlere Rechteck 4 war durch ein Mosaik als Hauptraum oder Oecus gekennzeichnet. Südlich war diesem Kernbau auf der ganzen Länge ein Portikus, also eine Säulenhalle, vorgelegt, die (nach den Feststellungen bei Raum 9) auf beiden Seiten umbog. Ein entsprechender Portikus — 7 — lag an der nördlichen Hauptfassade gegen das Aaretal hin. Anzeichen, daß er ebenfalls «ausklinkte», sind nicht gefunden worden, und es scheint auch unwahrscheinlich, da ihn auf ganzer Länge die

Die zwei kleinen noch einigermaßen intakt aufgefundenen *Mosaikreste* (Abb. 5: C und Abb. 6) enthielten genügend Anhaltspunkte, daß wenigstens die breite Randpartie des Oecusbodens rekonstruierbar war⁶. Das Motiv ist zierliches Rankenwerk mit eingebogenen Knospen und Blüten. Daran schließt ein Doppelflechtband, das wie die Blattranke im 2. und 3. Jahrhundert recht häufig auftritt. Leider ist die Mittelpartie zerstört. Aus den geringen Ansätzen kann man nicht ersehen, ob das Hauptmosaik ein reicheres geometrisches Muster oder figürlichen Inhalt aufwies⁷.

Obschon sich einer subtileren Untersuchung allerhand äußere Hindernisse entgegenstellten, konnten zwei frühmittelalterliche Gräber gefunden werden. Das eine lag unter der Südwestecke der Sakristei (Abb. 5: A) und war unter Verwendung des Materials quer in die römische Mauer hineingestellt. Das Skelett, ohne Beigaben, lag mit dem Kopf gegen Norden. Das andere, beim Südeingang der alten Kirche (Abb. 5: B), lehnte dagegen direkt an der gleichen Mauer. Der Boden war mit römischen Ziegelstücken belegt, die Wände wiesen einen feinen, rosaroten Verputz auf⁸. Vom Skelett (Kopf nach Westen) waren nur noch geringe Ueberreste vorhanden. Eine vom Rost fast zerfressene große Gürtelschnalle mit Spuren eines Würfelmusters erlaubte immerhin die Zuweisung zum burgundischen Kulturreis⁹.

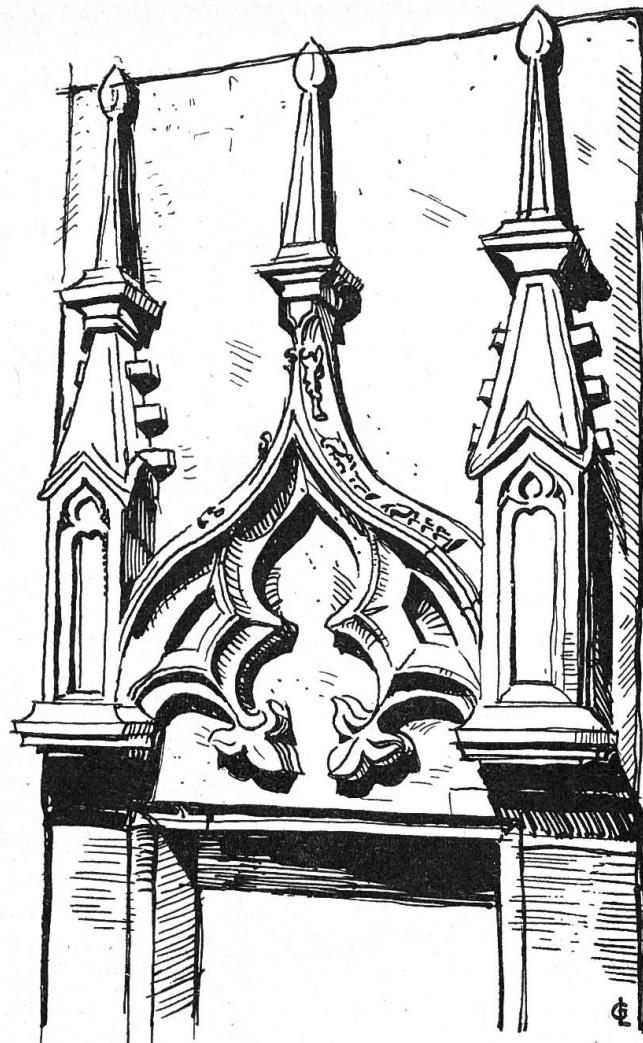
Abb. 8 (rechts). Gotisches Sakramentshäuschen (Ende 15. Jh.), nun in der Taufkapelle der neuen Kirche.

Von der älteren Kirche wurde nur das zierliche Sakramentshäuschen (Abb. 8) übernommen. Es war an der Nordostseite des Chores eingemauert und wurde, obschon ziemlich beschädigt, nun sorgfältig ausgebrochen. Jetzt ist es, ergänzt und überhauen¹³, eine Zierde der neuen Taufkapelle. Den Formen nach mag es gegen Ende des 15. Jahrhunderts entstanden sein.

¹² Es scheint, daß einzig die später vermauerte Fensteröffnung im Chorscheitel Maßwerk trug. Die Gewände waren innen jedoch bemalt. Die Auffindung von Kehlprofilen beim Ausbruch des Sakramentshäuschens deuten auf Maßwerk schon beim 1581 abgebrochenen Bau.

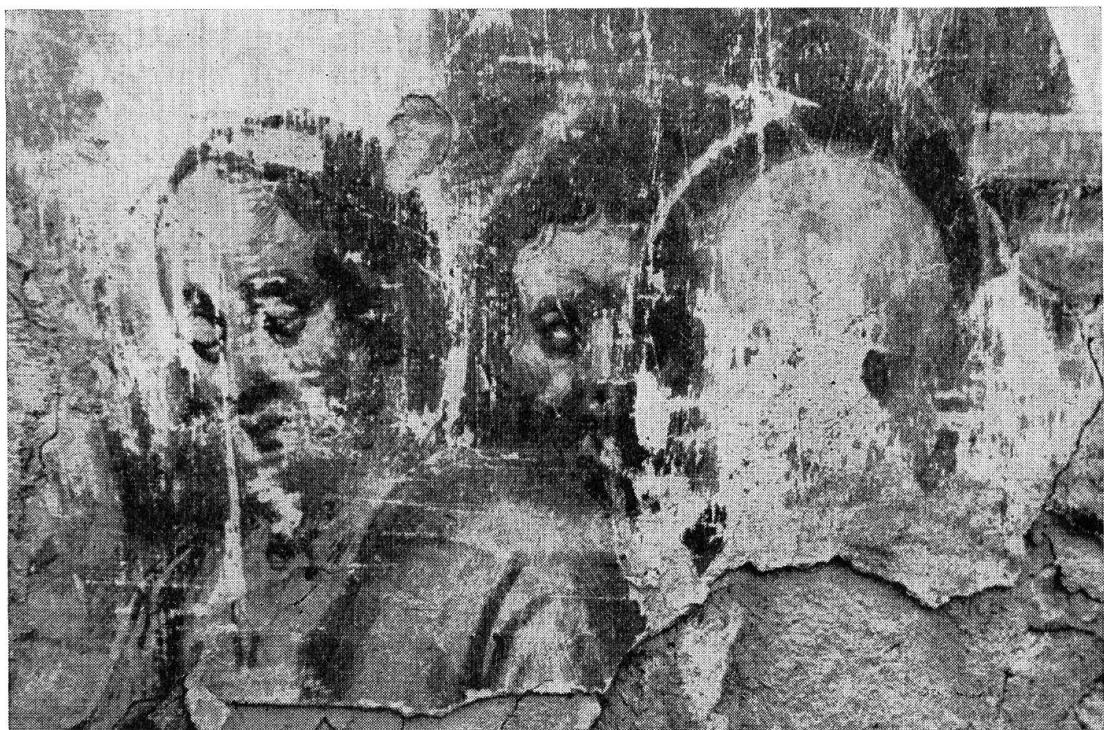
Abb. 9. Wandbild-Detail aus der alten Kirche Zuchwil. Aus der Passion Christi
(Westwand des Schiffes)

Zum Vorschein gekommen war die obere Hälfte eines Bildstreifens. Es scheint aber, daß die ganze, ursprünglich mit einer flachen Holzdecke versehene Kirche einmal vollständig ausgemalt war. Die übereinanderliegenden Bildstreifen wurden durch naturalistisch dargestellte Säulen und Pilaster in einzelne ca. 90 cm breite und 135 cm hohe Felder gegliedert. Jedes szenische Bildfeld schloß nach oben mit einem Halbkreis ab. Inhaltlich konnten drei Gruppen unterschieden werden: An der Westwand des Schiffes die Passion Christi (Detail auf Abb. 9), an den Längswänden Rollwerk, von feinen Lorbeer-Ranken durchzogen¹⁵, im Chor eine Vita des hl. Martin (Abb. 10). Einzelne in lateinischen Buchstaben geschriebene Worte im Chorhaupt deuten auf die damals üblichen Anrufungen hin. Mehr konnte inhaltlich nicht mehr zusammengereimt werden. Was aber über alle Maßen erstaunte, war die Qualität der mit duftigen Farben sozusagen lasierend aufgetragenen Bilder. Die kühne Gruppierung der Figuren, die Modellierung der Köpfe und der Ausdruck in den Gesichtern verrieten eine seltene Meisterschaft.

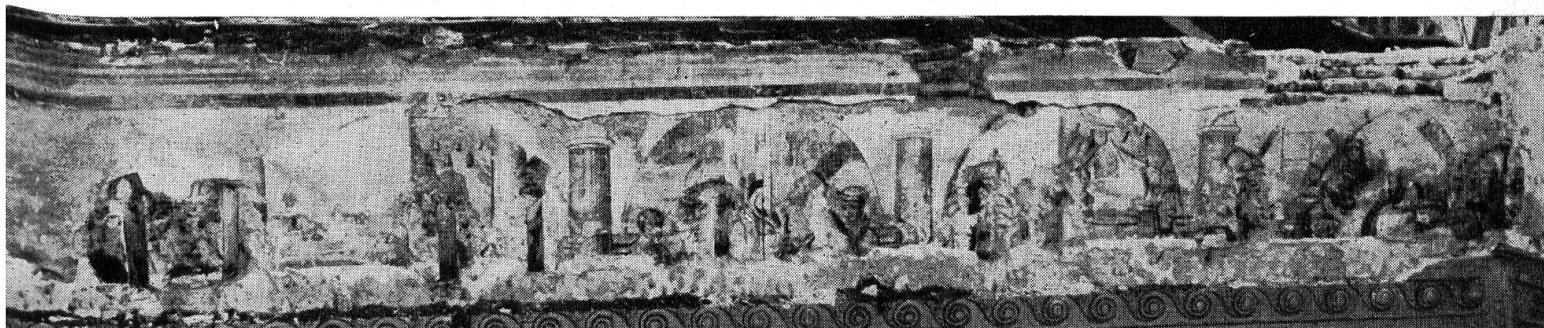
Abb. 10. Wandbild-Fries aus der alten Kirche Zuchwil. Aus der Vita des hl. Martin
(Südwand des Chores)
