**Artikel:** Die Freilegung und Restaurierung der Wandmalereien in der Friedhofkirche Balsthal

# Die Freilegung und Restaurierung der Wandmalereien in der Friedhofskirche Balsthal

Von GERTRUD WEHLTE-DEUBELBEISS

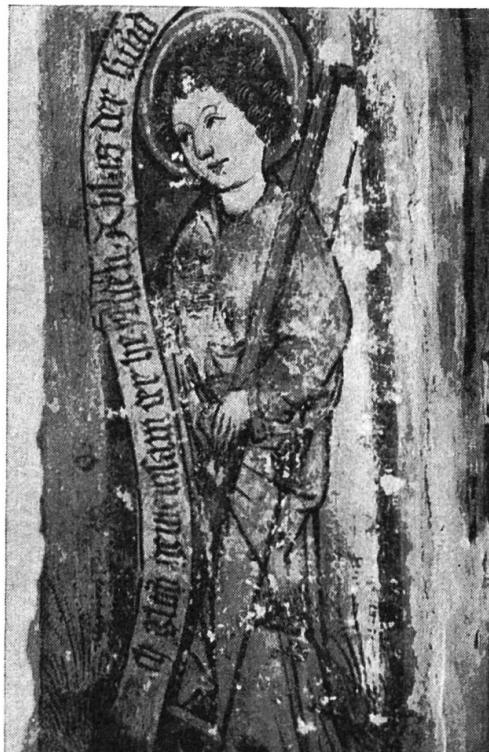
Abb. 10. Jacobus minor; Wandbild in der «Apostelnische» der alten Kirche von Balsthal, 2. Hälfte 15. Jahrhundert.

die Jahreszahl 1610 sichtbar. In der mittleren Wandzone sind nebst einigen Stifternamen und -wappen nur noch spärliche Fragmente vorhanden. Bei weiteren Untersuchungen wurden ein zugeputztes, ursprünglich spitzbogiges Fenster gefunden. In gleicher Höhe konnte eine Nische ausgehoben werden, die wahrscheinlich auch aus der Zeit kurz nach dem Brande von 1461 stammt. Die drei Nischenwände zeigen Darstellungen von je einem Apostel (Judas Thaddäus, Andreas und Jacobus minor), die von außergewöhnlich talentierter Hand gemalt worden sind. Die frohe Farbigkeit ist in einem selten guten Erhaltungszustand (Abb. 10).

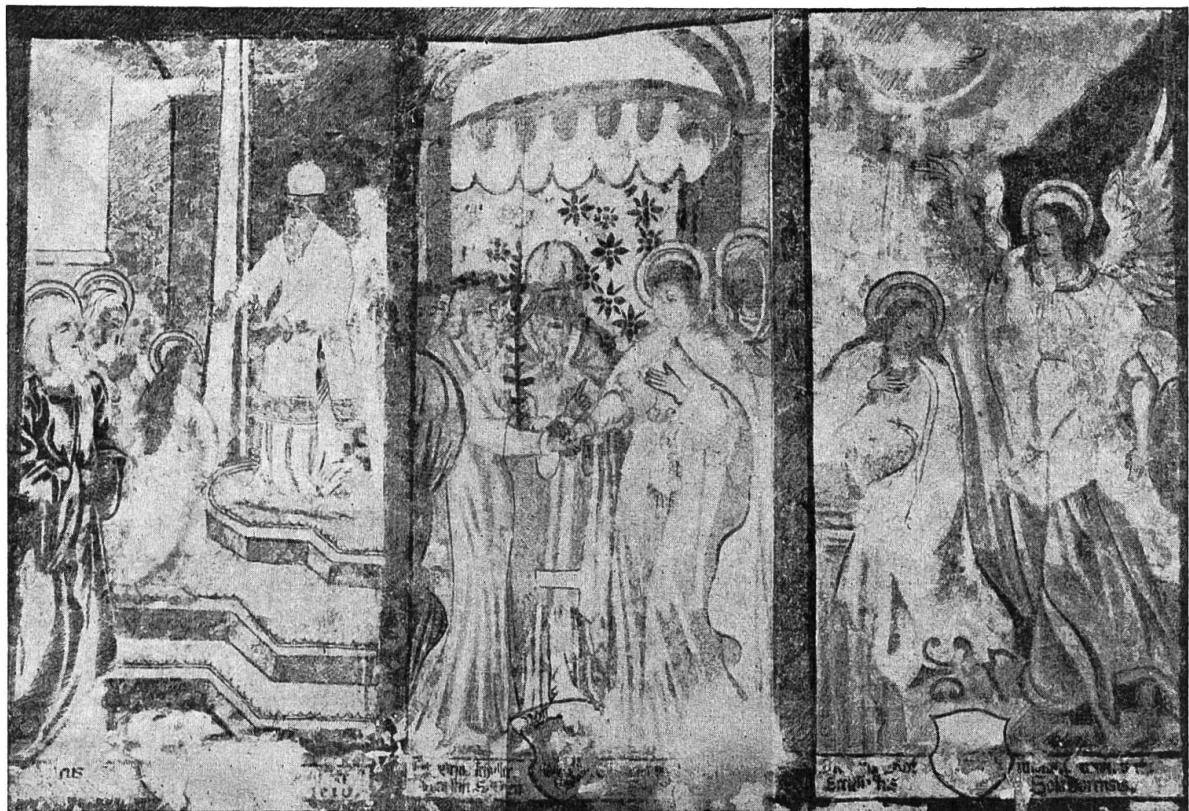
Abb. 11. Tempelgang, Vermählung und Verkündigung aus einem Marienleben.  
Wandbilder von 1610 im Chor der alten Kirche von Balsthal (nach der Restaurierung).

Die Malereien erstrecken sich auf die Nord- und Südwand des Chores. Die Fläche der Nordwand war ursprünglich durch drei übereinanderliegende Streifen gegliedert. Der obere Wandteil hat sich in einem relativ guten Zustand erhalten. Er ist in acht Felder aufgeteilt, die von roten (*caput-mortuum*) Bändern umrahmt sind. Diese Felder weisen zyklische Darstellungen eines Marienlebens auf (Abb. 11). Der Stifter eines jeden Feldes hat sein Familienwappen und seinen Namen aufmalen lassen. Auf zwei Schriftbändern ist je

Die Freilegung der Wandbilder konnte nur auf mechanischem Wege und mit größter Sorgfalt durchgeführt werden. Die Originalmalschicht hat in großen Partien mit dem darüberliegenden Gipskalkputz abgebunden und dadurch ihre Haftung mit dem Untergrund verloren. Mit Injektionen und speziell konstruierten Freskopressen war es möglich, die Malerei wieder zu festigen. Dicke Ueberputzungen wurden Stück um Stück mit der Säge gedünnt und mit feinen Instrumenten bis zu den Tünchschichten

abgesprengt und diese mit feinen Lanzetteisen in kleinsten Schollen gelöst. — Nach der Freilegung wurden hohle Partien und Ränder hintergossen und gesichert, die Fehlstellen und Hacklöcher in der Struktur des alten Putzes mit Kalkmörtel geschlossen. Nach der Reinigung und der Beseitigung von Kalkschleieren konnten die Malereien endlich fixiert werden. Das Retouchieren ist in der italienischen Tratteggio-Technik erfolgt (schraffierende Retouche). Diese Technik wirkt sehr locker und lässt das Bild in ursprünglicher Geschlossenheit erscheinen.
