Zeitschrift: Jurablätter: Monatsschrift für Heimat- und Volkskunde

**Artikel:** Die Freilegung und Restaurierung der Wandmalereien in der

# Die Freilegung und Restaurierung der Wandmalereien in der Friedhofkirche Balsthal

Von GERTRUD WEHLTE-DEUBELBEISS

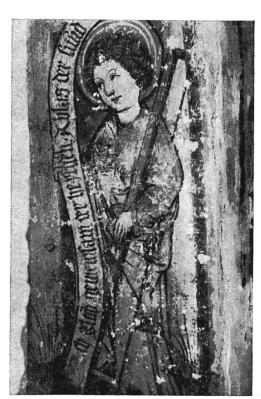
Abb. 10. Jacobus minor; Wandbild in der «Apostelnische» der alten Kirche von Balsthal, 2. Hälfte 15. Jahrhundert.

die Jahreszahl 1610 sichtbar. In der mittleren Wandzone sind nebst einigen Stifternamen und -wappen nur noch spärliche Fragmente vorhanden. Bei weitern Untersuchungen wurden ein zugeputztes, ursprünglich spitzbogiges Fenster gefunden. In gleicher Höhe konnte eine Nische ausgehoben werden, die wahrscheinlich auch aus der Zeit kurz nach dem Brande von 1461 stammt. Die drei Nischenwände zeigen Darstellungen von je einem Apostel (Judas Thaddäus, Andreas und Jacobus minor), die von außergewöhnlich talentierter Hand gemalt worden sind. Die frohe Farbigkeit ist in einem selten guten Erhaltungszustand (Abb. 10).

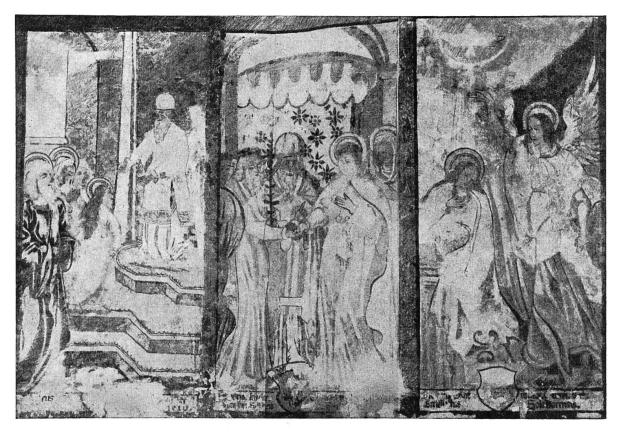
Abb. 11. Tempelgang, Vermählung und Verkündigung aus einem Marienleben. Wandbilder von 1610 im Chor der alten Kirche von Balsthal (nach der Restaurierung).

abgesprengt und diese mit feinen Lanzetteisen in kleinsten Schollen gelöst. — Nach der Freilegung wurden hohle Partien und Ränder hintergossen und gesichert, die Fehlstellen und Hacklöcher in der Struktur des alten Putzes mit Kalkmörtel geschlossen. Nach der Reinigung und der Beseitigung von Kalkschleiern konnten die Malereien endlich fixiert werden. Das Retouchieren ist in der italienischen Tratteggio-Technik erfolgt (schraffierende Retouche). Diese Technik wirkt sehr locker und läßt das Bild in ursprünglicher Geschlossenheit erscheinen.

Die Malereien erstrecken sich auf die Nord- und Südwand des Chores. Die Fläche der Nordwand war ursprünglich durch drei übereinanderliegende Streifen gegliedert. Der obere Wandteil hat sich in einem relativ guten Zustand erhalten. Er ist in acht Felder aufgeteilt, die von roten (caput-mortuum) Bändern umrahmt sind. Diese Felder weisen zyklische Darstellungen eines Marienlebens auf (Abb. 11). Der Stifter eines jeden Feldes hat sein Familienwappen und seinen Namen aufmalen lassen. Auf zwei Schriftbändern ist je
