Zeichnungen von Schloss und Ruine Pfeffingen

Von RENE GILLIERON

Der bauliche Niedergang des Schlosses Pfeffingen

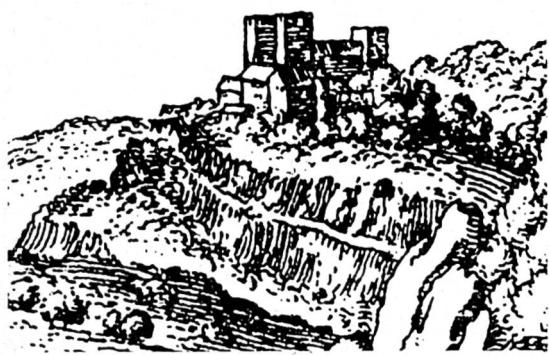
Abb. 1: Meisner 1630

1630: D. Meisner hat in «Sciagraphia cosmica» uns einen Stich von Dorneck hinterlassen, der im Hintergrund noch die Abbildung des Schlosses «Pfäffikon» aufweist (Abb. 1). Wie sonst nirgends auf Zeichnungen führt der Weg zum Schloss an einer schroffen, felsigen Partie vorbei zum Haupteingang, den wir hier auf der Ostseite suchen müssen, entgegen späteren Darstellungen, die ergeben, dass der Haupteingang auf der Westseite gewesen sein muss. Das Schloss war damals noch bewohnt und bischöflicher Landvogteisitz. Der später sonst rund gezeichnete Wohnturm auf der Südostseite der Burgenanlage ist hier eher eckig dargestellt, und auch die Schildmauer im Westen hat sehr eckige Kanten. Die sogenannte neue Behausung ist hier bereits sichtbar, da ab 1566 unter Bischof Melchior von Lichtenfels das ganze Schloss umgebaut und erweitert wurde. Ein neuer Wohnbau mit Treppengiebel und Turm entstand.

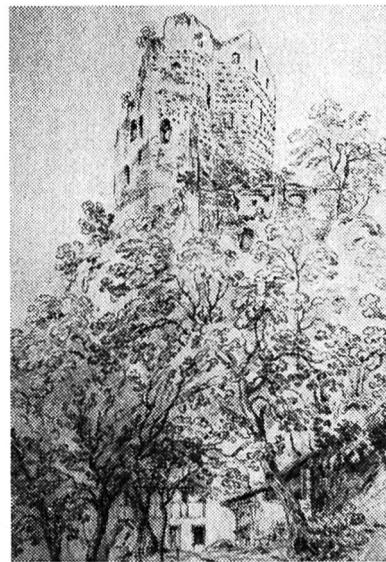
Abb. 6: S. Birmann 1829

1829: Der Verfall der stolzen Burg ging inzwischen unaufhaltsam weiter. Die Pfeffinger erhielten nämlich von dem nach Aesch ausgezogenen bischöflichen Vogte das Recht, aus der zerfallenen Burg allerhand Baumaterial zu beziehen, was allem Anschein nach auch rege benutzt wurde; denn das einst so erhabene Schloss war bald eine armselige Ruine. Samuel Birmann, der 1829 die Ruine mehrfach zeichnete, sah zwar noch hohe Mauerzüge, die jetzt eingestürzt sind. Neu auf der Birmannschen Zeichnung (Abb. 6) tritt an der Südost-Seite unter dem Felsen, worauf sich die Feste erhebt, ein Häuschen auf, das in eine natürliche Felsenhöhle eingebaut wurde. Hier mag vielleicht ein Waldbruder gelebt haben, von dem man sagt, er habe noch eine gewisse Zeit in der Burg gehaust. In einer weiteren Zeichnung von Birmann sind sogar zwei Gebäude unter dem Schlossfelsen sichtbar, die in einer romantischen Wildnis fein, bis ins Detail gehend, gezeichnet sind.

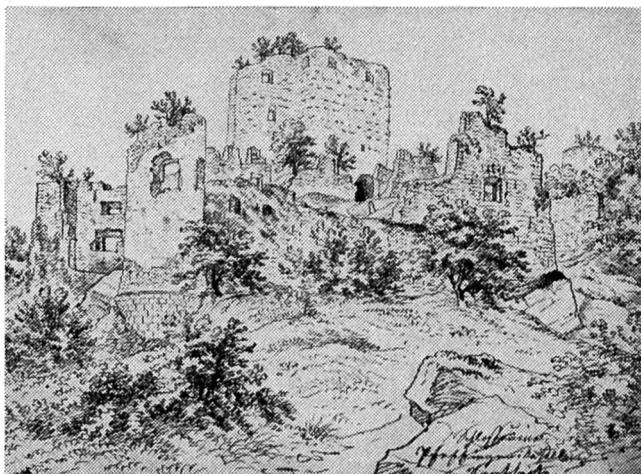
Abb. 9: A. Winterlin 1849

1849: Eine äusserst eindrückliche Darstellung des Schlosses Pfeffingen vermittelt uns Anton Winterlin in seinem Skizzenbuch. Sein Aquarell kann als ziemlich genaue Bestandesaufnahme vor rund hundert Jahren angesehen werden. Auf alle Fälle stimmen die Gebäude des oberen Schlosshofes (heute Waldschule) ziemlich genau mit dem Grundrissplan überein, der 1808 im Auftrag des damaligen Schlossbesitzers Zimmerlin angefertigt wurde. Daraus darf geschlossen werden, dass Winterlin auch die damaligen Reste des Schlosses genauestens wiedergegeben hat. Das Westtor beim Hexenturm ist noch nicht zerfallen, der malerische, auf unregelmässigem Grundriss sich erhebende Wohnturm ist noch intakt, und auf den breiten Gebäudemauern wachsen kleine Bäume, die sonst auf keiner Zeichnung festzustellen sind.

Drei Federzeichnungen zeigen die Ruine von drei verschiedenen Seiten; am eindrücklichsten erscheint sie auch im Zerfall noch von der Nordseite (Abb. 9).

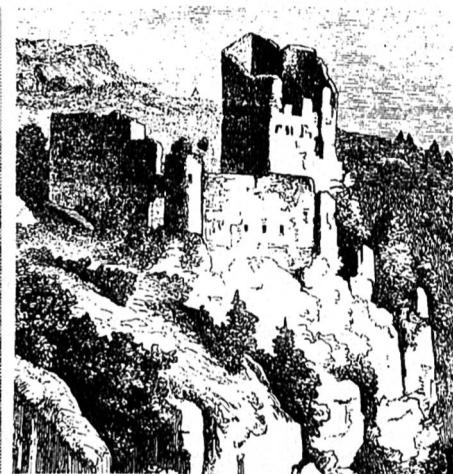
Abb. 10: K. Knaus 1867

1867: Noch vor dem teilweisen Zerfall eines Teiles des Wohnturmes hat Kassian Knaus die Ruine gezeichnet von Süden her (Abb. 10). Sie zeigt deutlich die gegen den Schlossgraben geneigte Turmöffnung ohne Dach. Von den Ökonomiegebäuden im Hof ist nichts mehr zu sehen; hingegen sehr wuchtig und massiv ist die Schildmauer mit dem Tor im Westen.
