**Artikel:** Zur Baugeschichte des Hauses AEK, Hauptgasse 62

# Zur Baugeschichte des Hauses AEK, Hauptgasse 62

Von Georg Carlen und Markus Hochstrasser

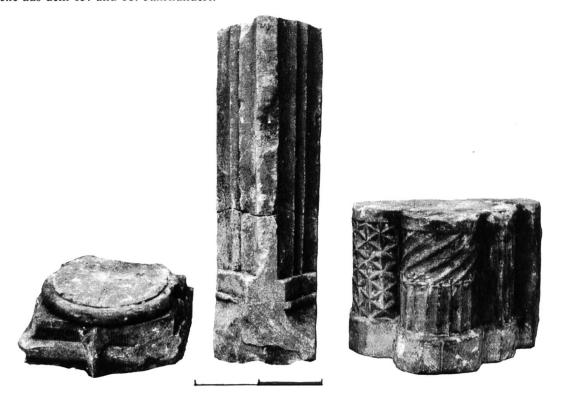
Werkstücke aus dem 15. und 16. Jahrhundert.

muss. Zur ältesten Bauphase gehört auch die Brandmauer gegen das Hotel «Krone». Hier waren die Dachverläufe der Vorgängerbauten zur «Krone» und zur «AEK» ablesbar. Das spätgotische Haus an dieser Stelle besass schon die heutige Tiefe, aber ein Stockwerk weniger. Zu den beiden spätgotischen Häusern dürften einige Fundstücke gehören, die zufälligerweise geborgen wurden. Es handelt sich um Fragmente von Kachelöfen aus dem 14. und 15. Jahrhundert, ferner um Teile von Fenstergewänden und -säulen aus dem 15. Jahrhundert in grauem Sandstein und gelbem Neuenburger Kalkstein (Abb. S. 26).

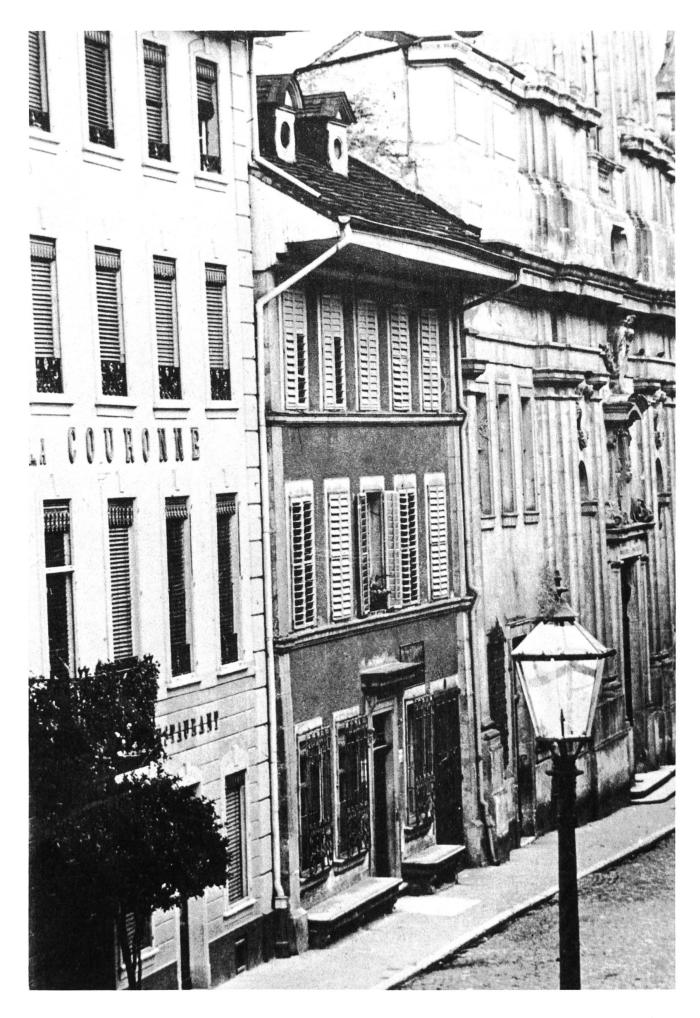
Das Haus Hauptgasse 62 um 1900.

blieb. Auf einer alten Foto (Abb. S. 29) ist an der Gassenfassade unten rechts eine sehr breite Türe zu sehen, die ursprünglich zur barocken Hofzufahrt, später zu einem Ladenlokal geführt hat. Im Erdgeschoss befand sich die Küche. Sie liess sich aufgrund von Spuren einer mächtigen Kaminhutte lokalisieren.
