**Artikel:** Zur Baugeschichte des Hauses AEK, Hauptgasse 62  
**Autor:** Carlen, Georg / Hochstrasser, Markus  
**DOI:** <https://doi.org/10.5169/seals-862144>

# Zur Baugeschichte des Hauses AEK, Hauptgasse 62

Von Georg Carlen und Markus Hochstrasser

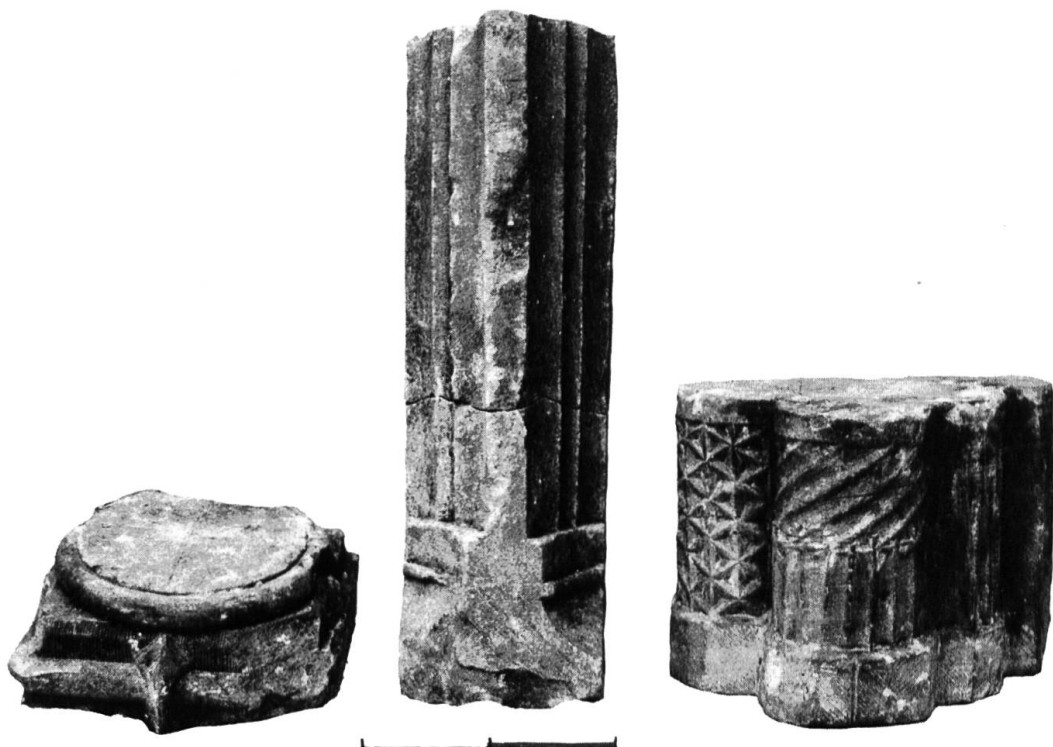
Werkstücke aus dem 15. und 16. Jahrhundert.

muss. Zur ältesten Bauphase gehört auch die Brandmauer gegen das Hotel «Krone». Hier waren die Dachverläufe der Vorgängerbauten zur «Krone» und zur «AEK» ablesbar. Das spätgotische Haus an dieser Stelle besass schon die heutige Tiefe, aber ein Stockwerk weniger. Zu den beiden spätgotischen Häusern dürften einige Fundstücke gehören, die zufälligerweise geborgen wurden. Es handelt sich um Fragmente von Kachelöfen aus dem 14. und 15. Jahrhundert, ferner um Teile von Fenstergewänden und -säulen aus dem 15. Jahrhundert in grauem Sandstein und gelbem Neuenburger Kalkstein (Abb. S. 26).

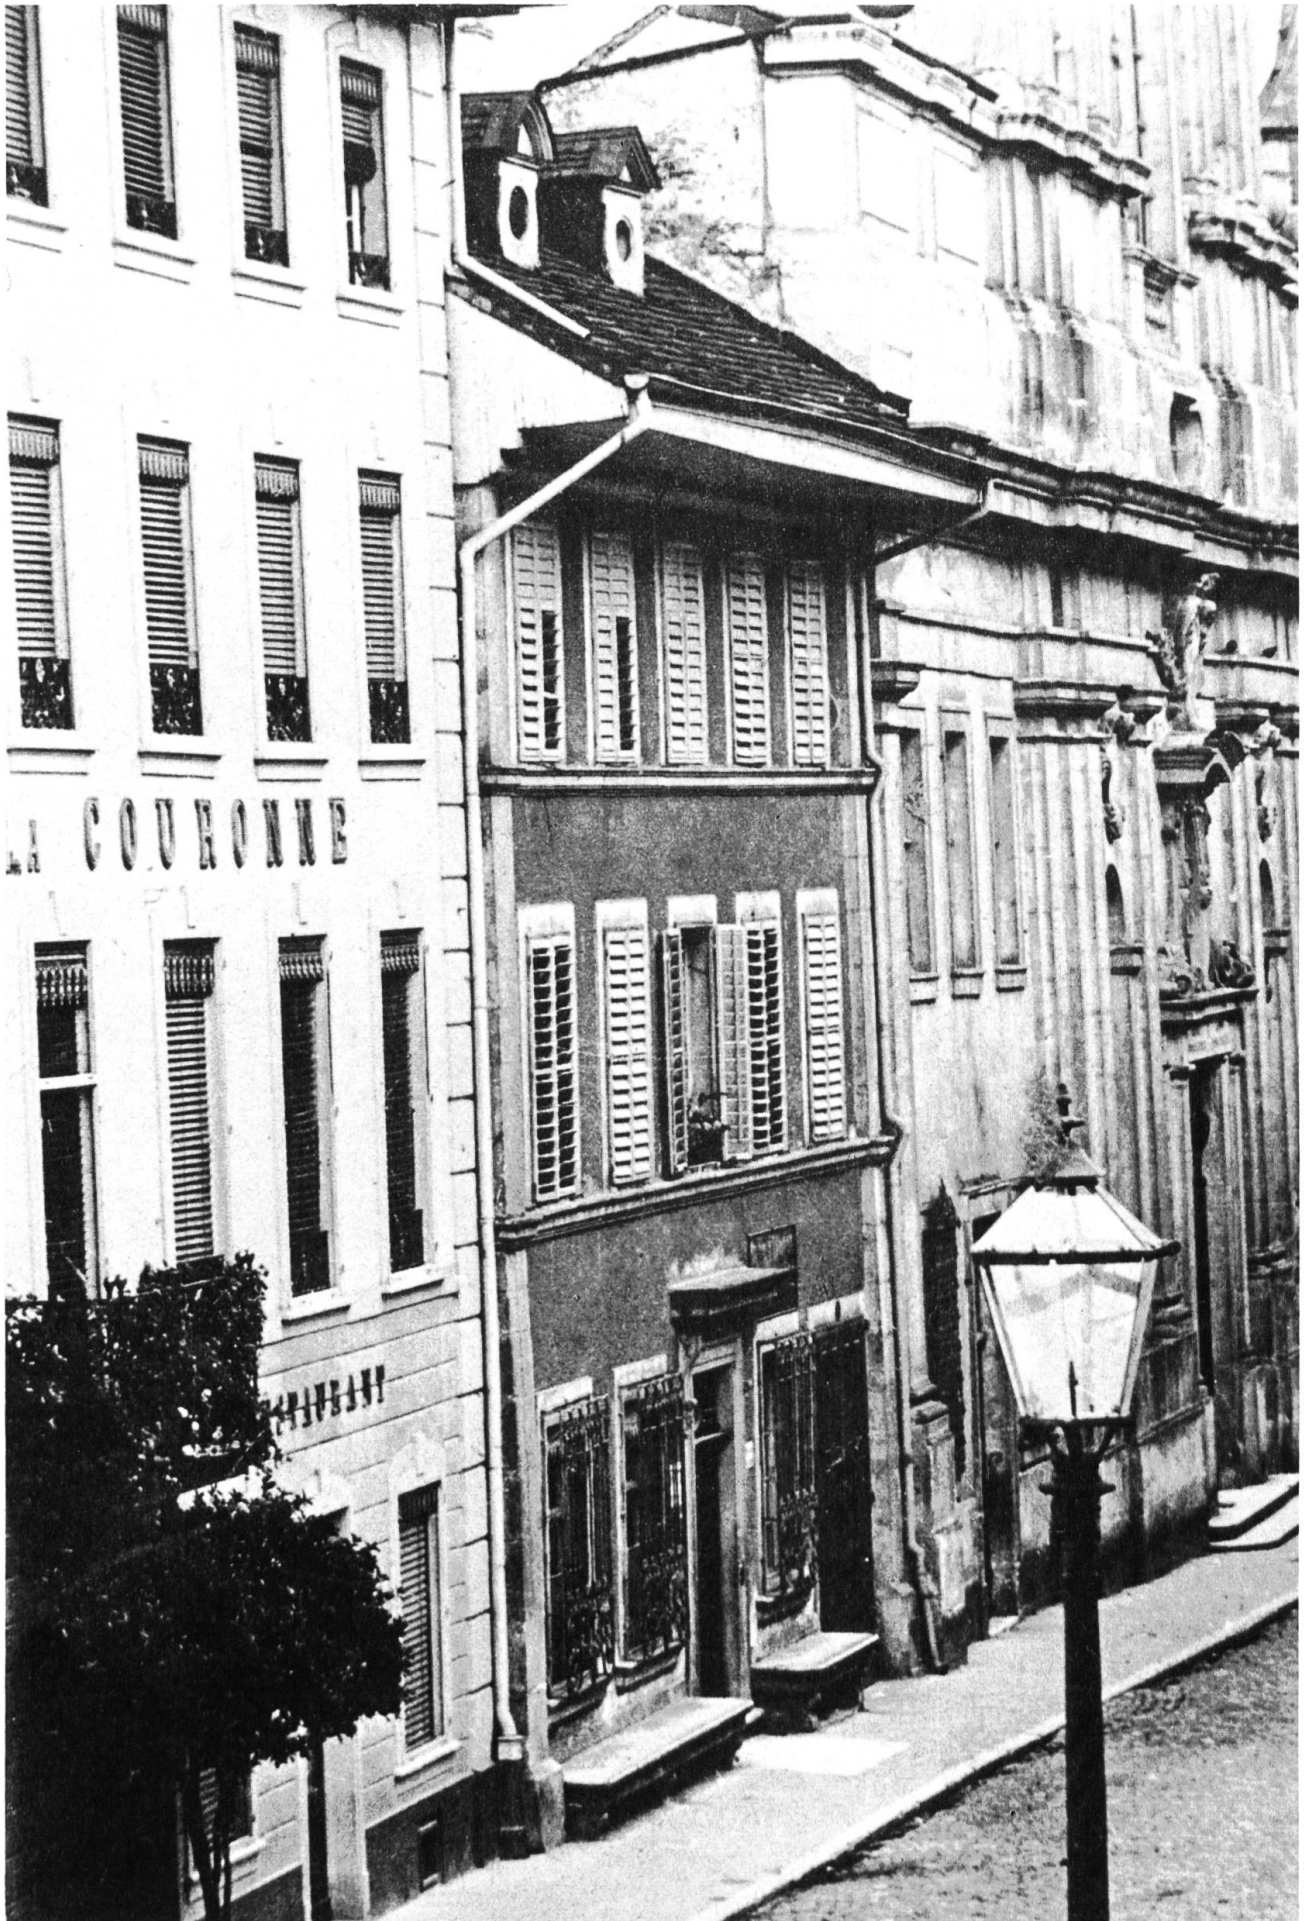
◀ Das Haus Hauptgasse 62  
um 1900.

blieb. Auf einer alten Foto (Abb. S. 29) ist an der Gassenfassade unten rechts eine sehr breite Türe zu sehen, die ursprünglich zur barocken Hofzufahrt, später zu einem Ladenlokal geführt hat. Im Erdgeschoss befand sich die Küche. Sie liess sich aufgrund von Spuren einer mächtigen Kaminhütte lokalisieren.

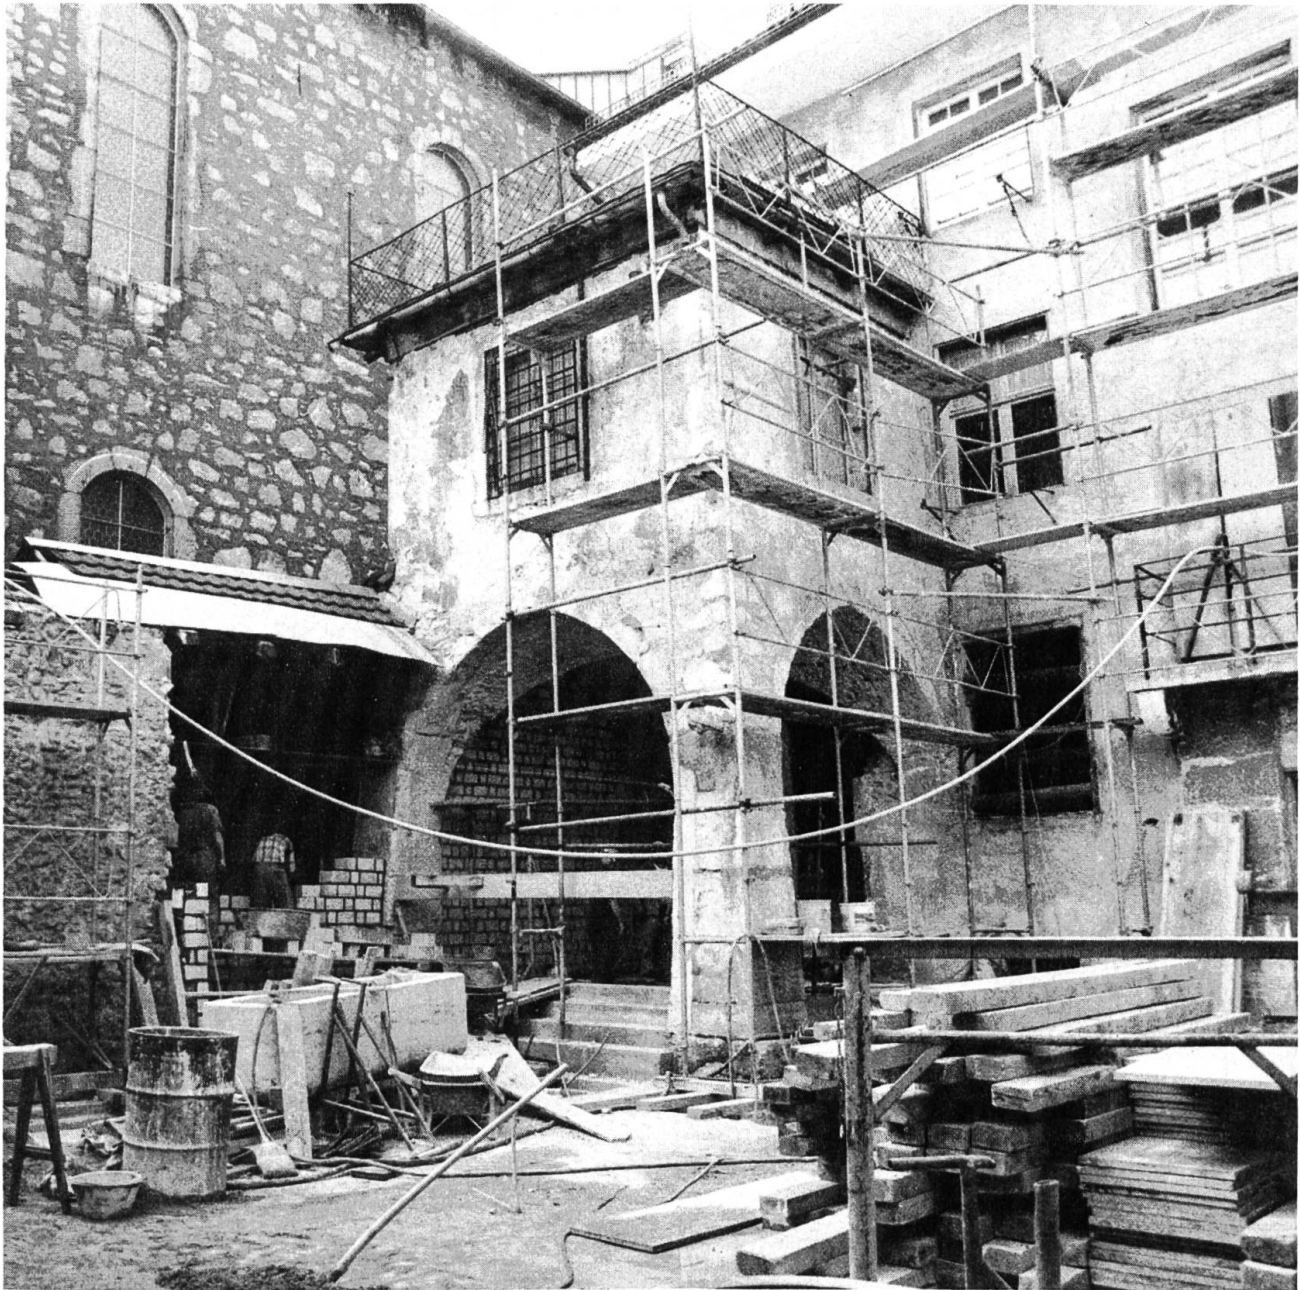
Der Innenhof während den Umbauarbeiten mit dem 1787 angebauten «Turm».
