Zeitschrift: Jurablätter : Monatsschrift für Heimat- und Volkskunde
Band: 45 (1983)
Heft: 5-6

Artikel: Materialien und Technik in der Denkmalpflege
Autor: Wyss, Alfred
DOI: <https://doi.org/10.5169/seals-862645>

Materialien und Technik in der Denkmalpflege

Von Alfred Wyss

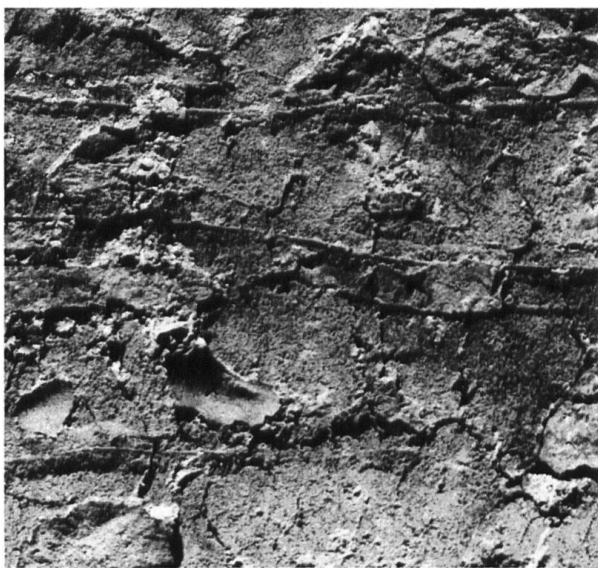
Martinsgasse 13. Rasapietra (mauersichtiger Mörtel) mit Fugenstrich. Die Fugen zwischen den Steinen sind mit der Kelle nachgezogen. 12./13. Jh. — Vgl. dazu Abb. S. 79, bemalte Balkendecke um 1300.

Von den alten Werkstoffen und dem Problem ihres Ersatzes durch neue Mittel wollen wir jetzt kurz sprechen. An alten Bauwerken ist zum Beispiel der Mörtel nicht nur ein Wetterschutz, sondern auch bestimmend für das Aussehen. Er ist Träger von Dekorationsmalereien; er kann in romanischer Zeit als mit Fugenstrich ausgezeichnete *rasa pietra*-Verputz erscheinen, kann als mit der Kelle geglättete, der Steinbewegung nachgeführte Haut gestaltet sein, als abgeriebene gekalkte und leicht körnige bewegte Fläche erscheinen — wie in Basel seit dem 16. Jahrhundert, als Besenwurf oder Kellenwurf, wie im 19. Jahrhundert, auftreten. Dies sind einerseits Stilmerkmale und andererseits von Material und Applikation bestimmte Formen. Die Dicke der Schicht, Korngrösse des Sandes, gebrochenes oder der Grube entnommenes Material, Zementzusätze und das Mischverhältnis beeinflussen die Technik des Antragens und das Aussehen der Oberfläche

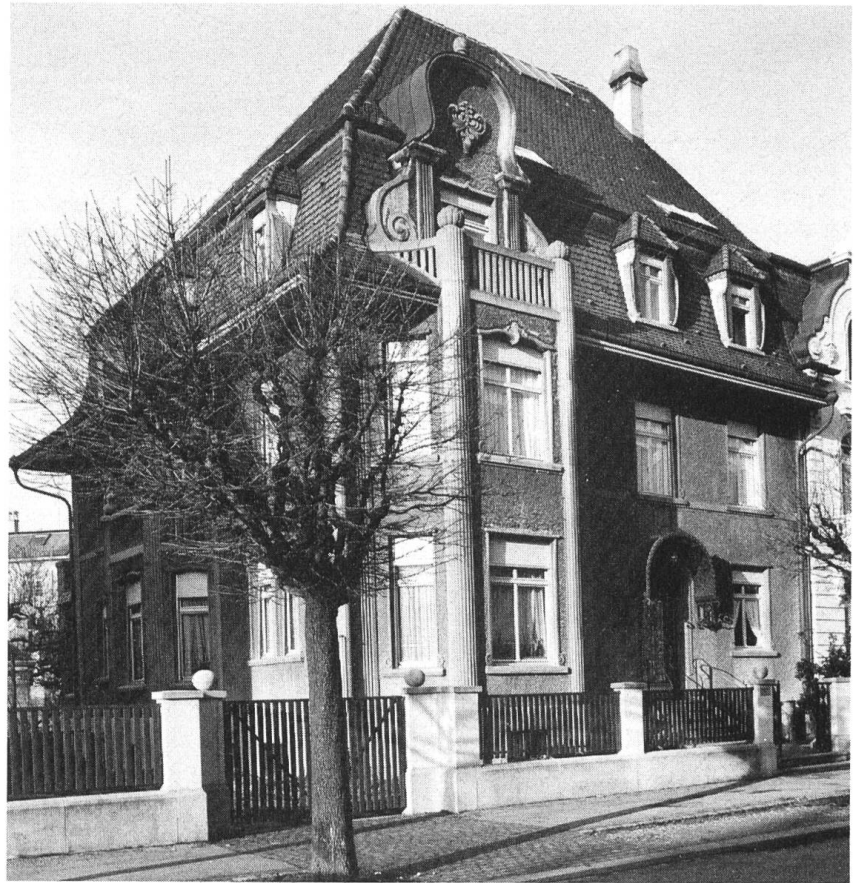
Rüttimeyerstrasse 16. Villa von Architekt Heinrich Flügel, 1916, mit Kellenwurfverputz.

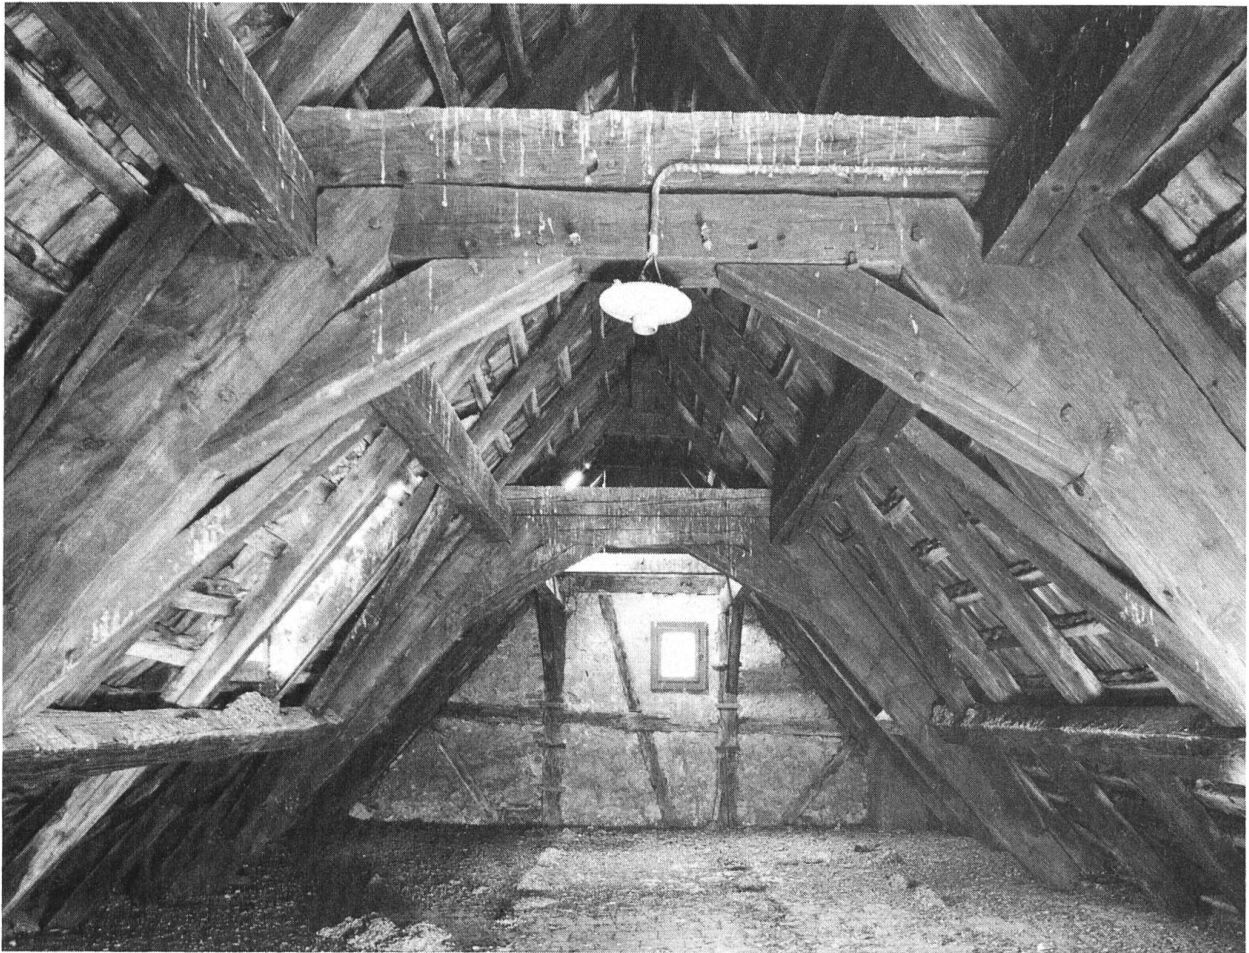
Aeschenvorstadt 50 (abgebrochen). Barocker Dachstuhl.

Wir haben bis dahin von den fabrikmässig hergestellten neuen Materialien gesprochen. Wir haben uns auch mit der Technik zu befassen, die allerdings vom Material nicht zu trennen ist. Nehmen wir das tragende Holzwerk als Beispiel: Bodenbalken und Dachstühle, die den Zimmermann und den Ingenieur beschäftigen. Sie gehören auch im bescheidenen Wohnhaus zur Denkmalsubstanz, d.h. zur Eigenart des Bauwerks, die sich nicht nur in der Tatsache ihrer Existenz,

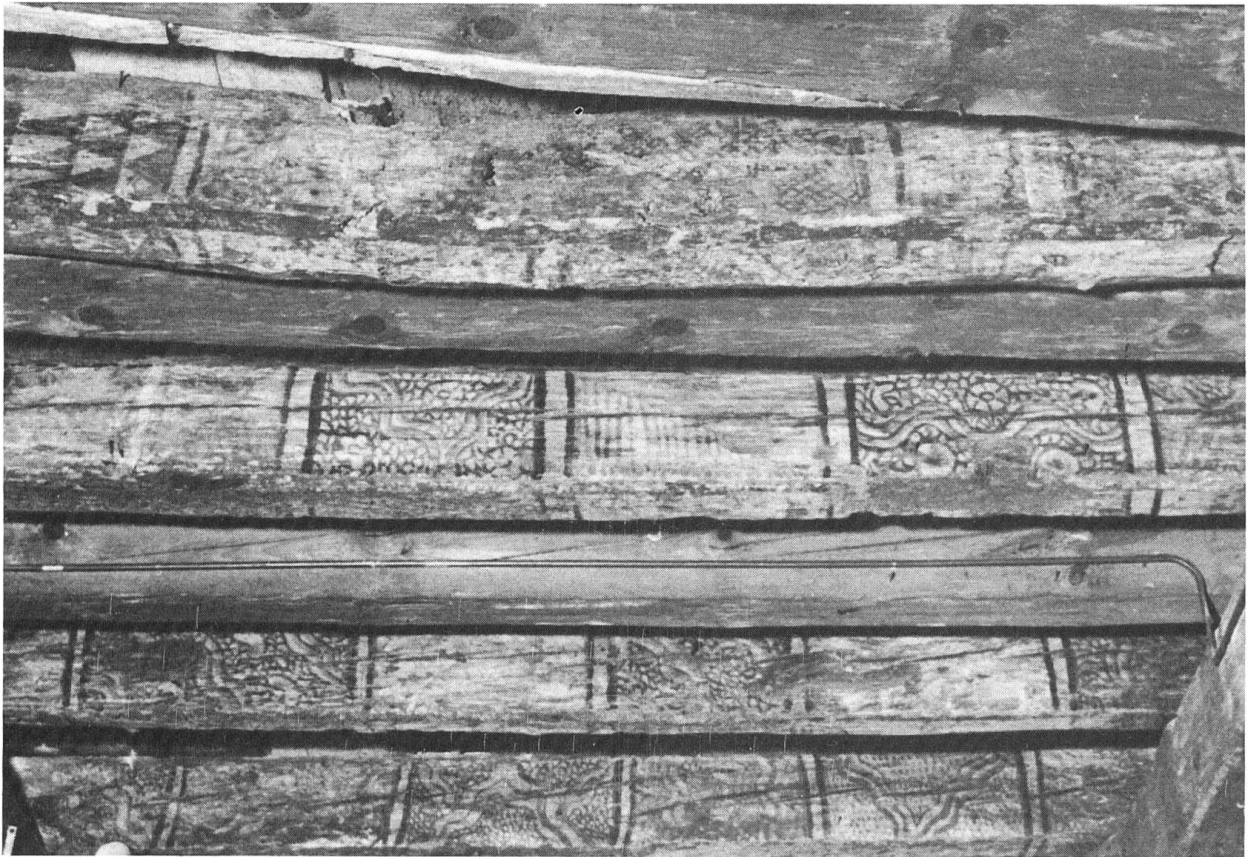
Martinsgasse 13. Saal im Keller mit bemalter Balkendecke, um 1300.

Neu ist der Fund einer frühen, gemalten Balkendecke im Keller des nach aussen barock erscheinenden Hauses an der *Martinsgasse 13*. Auch er ist wiederum bedeutend für unsere Stadt. Die Decke ist mit der allerdings prunkvolleren Ausstattung des Schönen Hauses und des Zerkindenhofes verwandt. An den Balken, zwischen denen eine verputzte Fläche eingespannt war, sind Felder gemalt mit abstrakten Motiven, kreisförmig, netzförmig, geädert wie Marmor, abwechselnd rot und gräulich (ursprünglich

wohl blau) — ähnlich den aus Wandmalereien des 12. und 13. Jahrhunderts wohl bekannten Nachbildungen von Wandbekleidungen mit Marmorinkrustationen. Das Werk dürfte in die Zeit um 1300 zu datieren sein. Der Fund veranlasste die Denkmalpflege zu einer baugeschichtlichen Untersuchung. Der Saal lag in einem noch aus älteren Anlagen gewachsenen Gebäude im Umfang des heutigen Hauses. Es hat sich mit Bodenbalken bis über das hochgelegene Obergeschoss hinaus erhalten und enthält das ältere Fugenstrichmauerwerk, das wir bei den Beispielen von Verputz und dessen Gestaltung hier ebenfalls abbilden. Damit wäre auch in Erinnerung gerufen, dass die Denkmalpflege das Jahr hindurch an mehreren Orten und in Zusammenarbeit mit der Archäologischen Bodenforschung Hausuntersuchungen vorgenommen hat, von denen das eben genannte Beispiel das spektakulärste war.
