Bau- und Besitzergeschichte der Häuser Gurzelngasse 5 und 7 in Solothurn

von Markus Hochstrasser

Baugeschichte

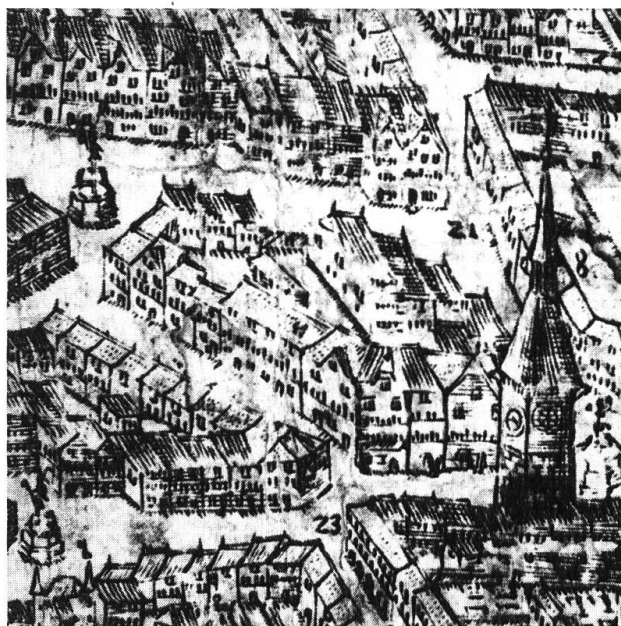
3 Ausschnitt aus dem Kupferstich von Sigmund Schlenker, 1653. Dieser Stich hat Spengler 1659 als Vorlage für seinen Scheibenriss gedient.

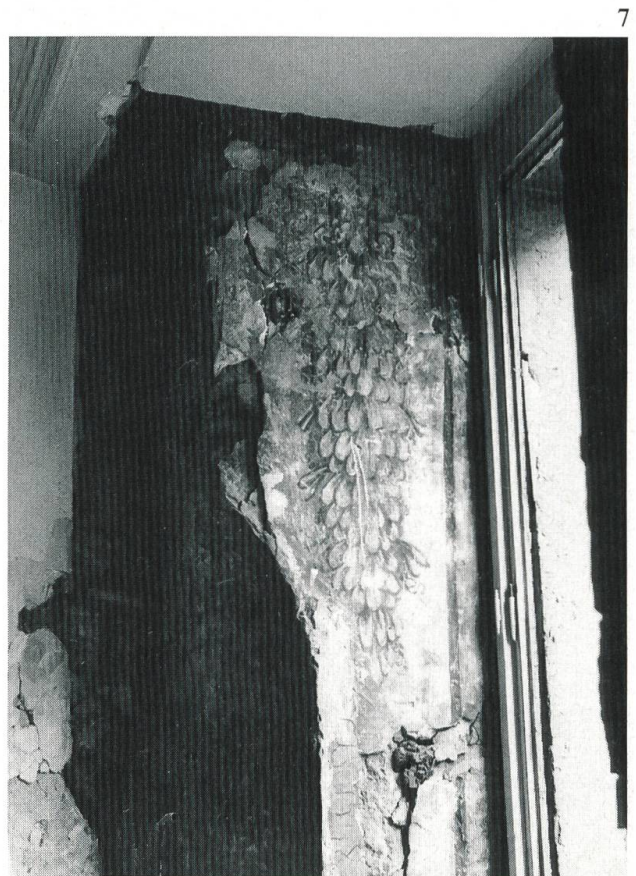
◀◀ 6 Ausschnitt aus den Decken- und Wanddekorationen im kleineren, nach der Gasse hin orientierten Zimmer im 1. Obergeschoss. Wahrscheinlich zur Bauzeit des Hauses, gegen 1690 entstanden.

◀ 7 Dekorativ ausgemalte Fensterleibung im gleichen Raum.

Im 1. Obergeschoss lagen, ursprünglich in der Südhälfte des Grundrisses, in der Mitte ein zweiläufiges Treppenhaus mit Zwischenpodesten, daneben in der Südostecke eine geräumige Küche¹² und in der Südwestecke eine kleinere Kammer, die von einem schmalen Korridor umfahren war, der auf die Laube führte¹³. In der Nordhälfte des Grundrisses gab es zwei Zimmer, ein grösseres im Osten, mit schlichter, grau gestrichener Balkendecke und ein kleineres im Westen, dessen Wände und Decken «en grisaille» dekorativ ausgemalt waren (Abb. 6 u. 7).
