Bau- und Besitzergeschichte der Häuser Gurzelngasse 5 und 7 in Solothurn

von Markus Hochstrasser

Baugeschichte

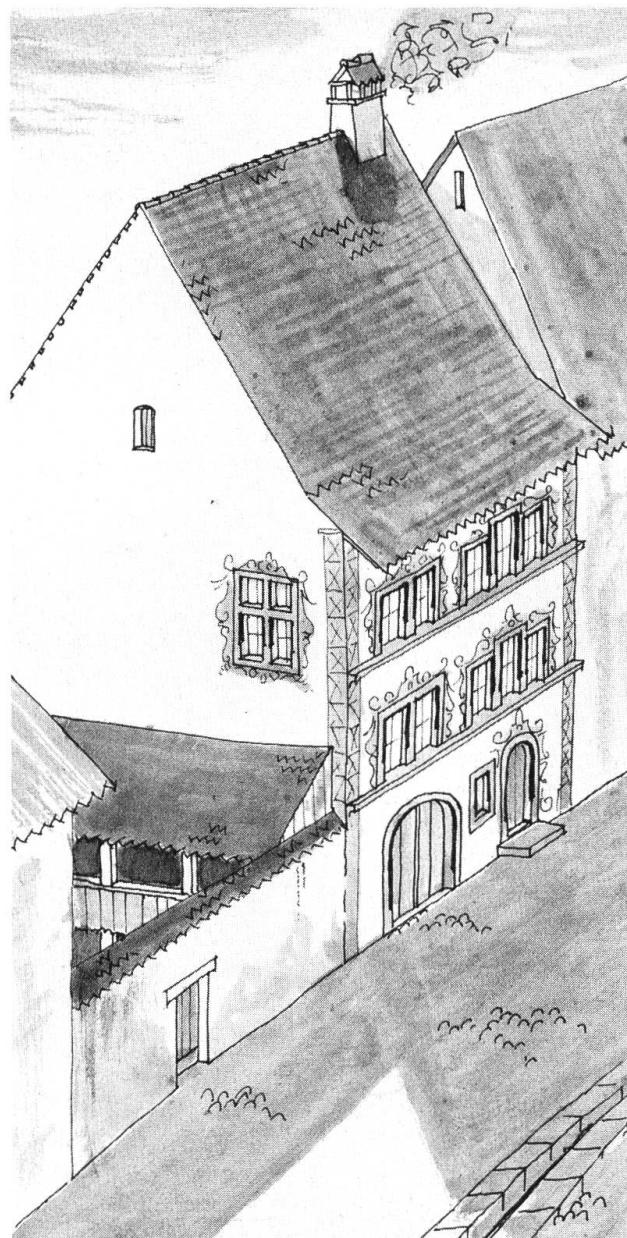
Rekonstruktionsversuch des Baubestandes kurz nach 1603. Rechts das soeben fertiggestellte Wohnhaus von Hauptmann Peter Brunner, links der Hof zur Wirthenzunft mit dem Laubentrakt, der an die Abschlussmauer an der Gurzelngasse anstößt. Blick von Nordosten von einem imaginären, erhöhten Standpunkt aus.

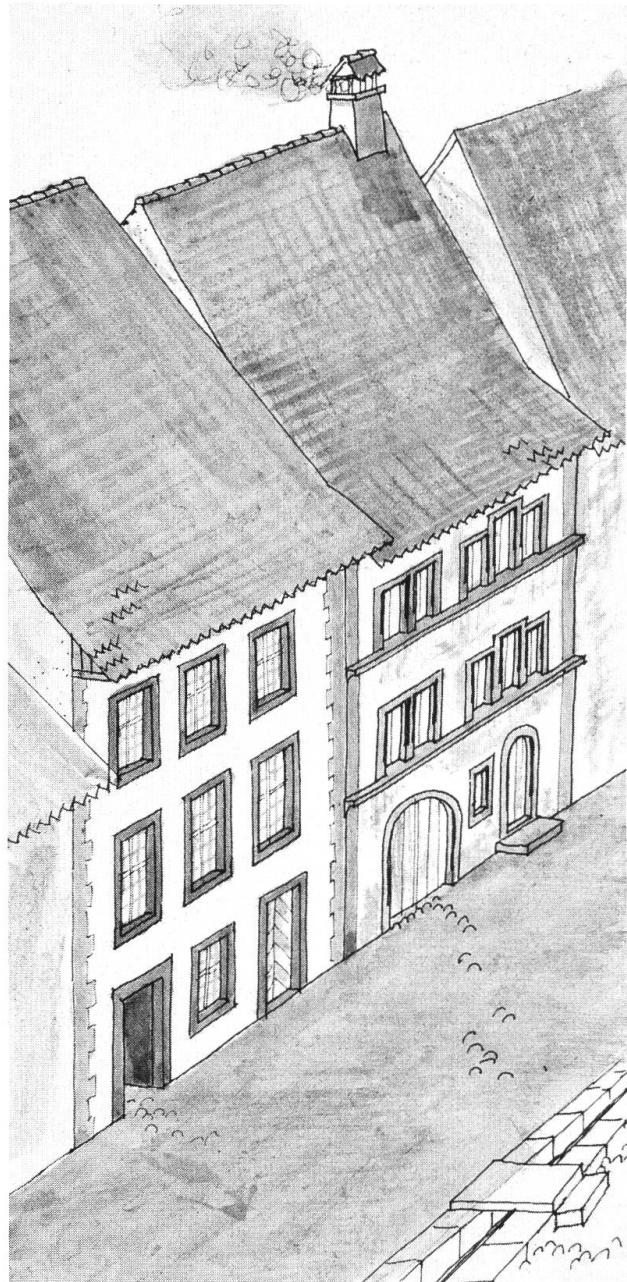
Rekonstruktionsversuch des Baubestandes um 1700. Links steht nun das gegen Ende der 1680er Jahre erbaute Hinterhaus der Wirthenzunft anstelle des ehemaligen offenen Hofes.

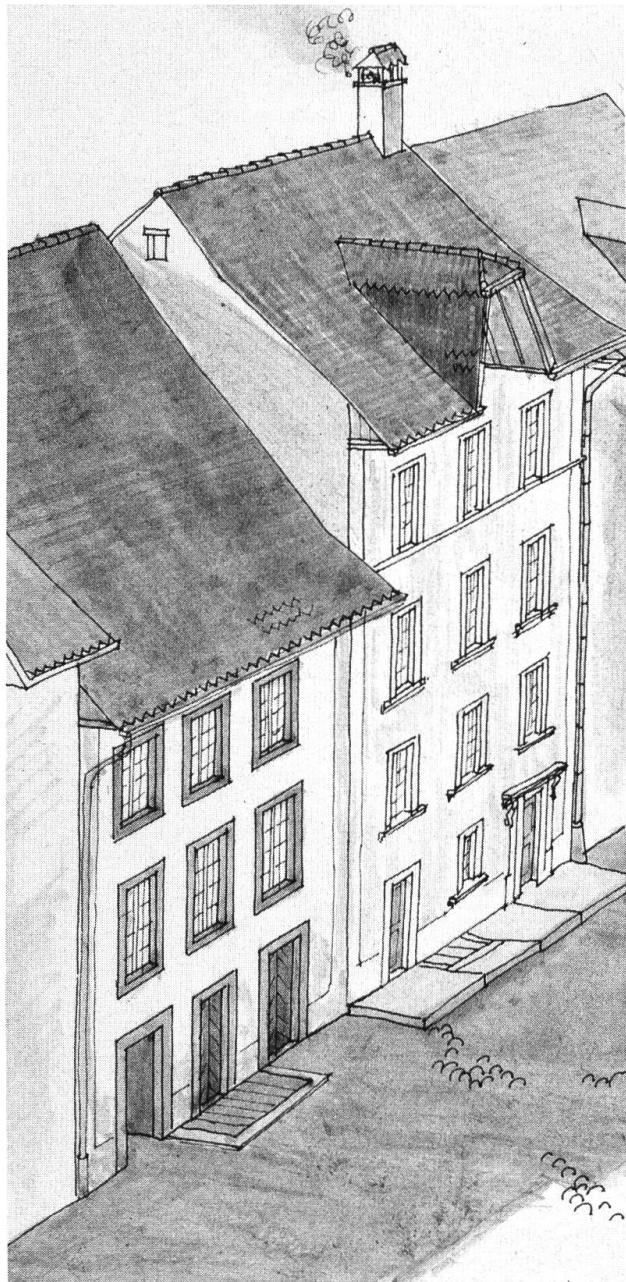
Rekonstruktionsversuch des Baubestandes um 1800. Rechts das soeben umgebauten, dabei um ein Geschoss aufgestockte und mit einer neuen Fassade versehene Haus des Brotbecks Joseph Peter.

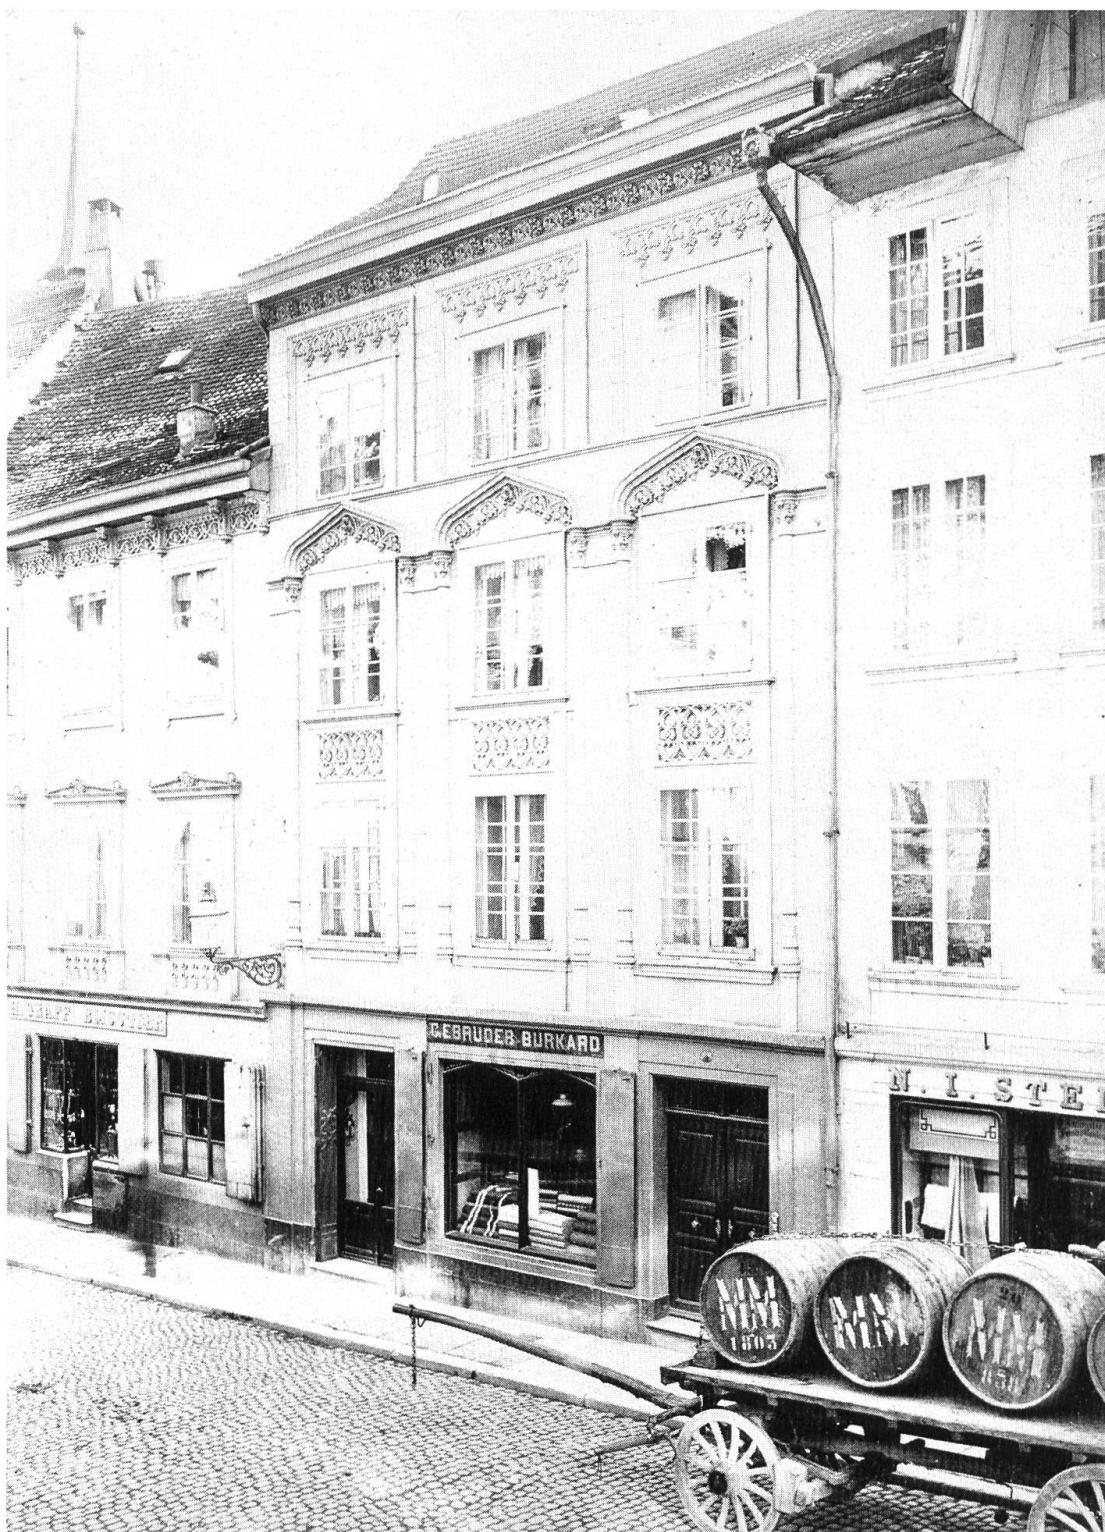
1 Die beiden Häuser Gurzengasse 5 links angeschnitten, und Nr. 7, in der Bildmitte, kurz vor der Jahrhundertwende, 1899.

Das Haus Gurzelngasse 7 bestand bis zum Jahr 1936 aus zwei selbständigen Liegenschaften. Das östliche, niedrigere Haus trug die Nummer Gurzelngasse 5, das westliche, höhere die Nummer 7 (Abb. 1). Aus diesem Grund ist auch die Besitzergeschichte der beiden Häuser verschieden.

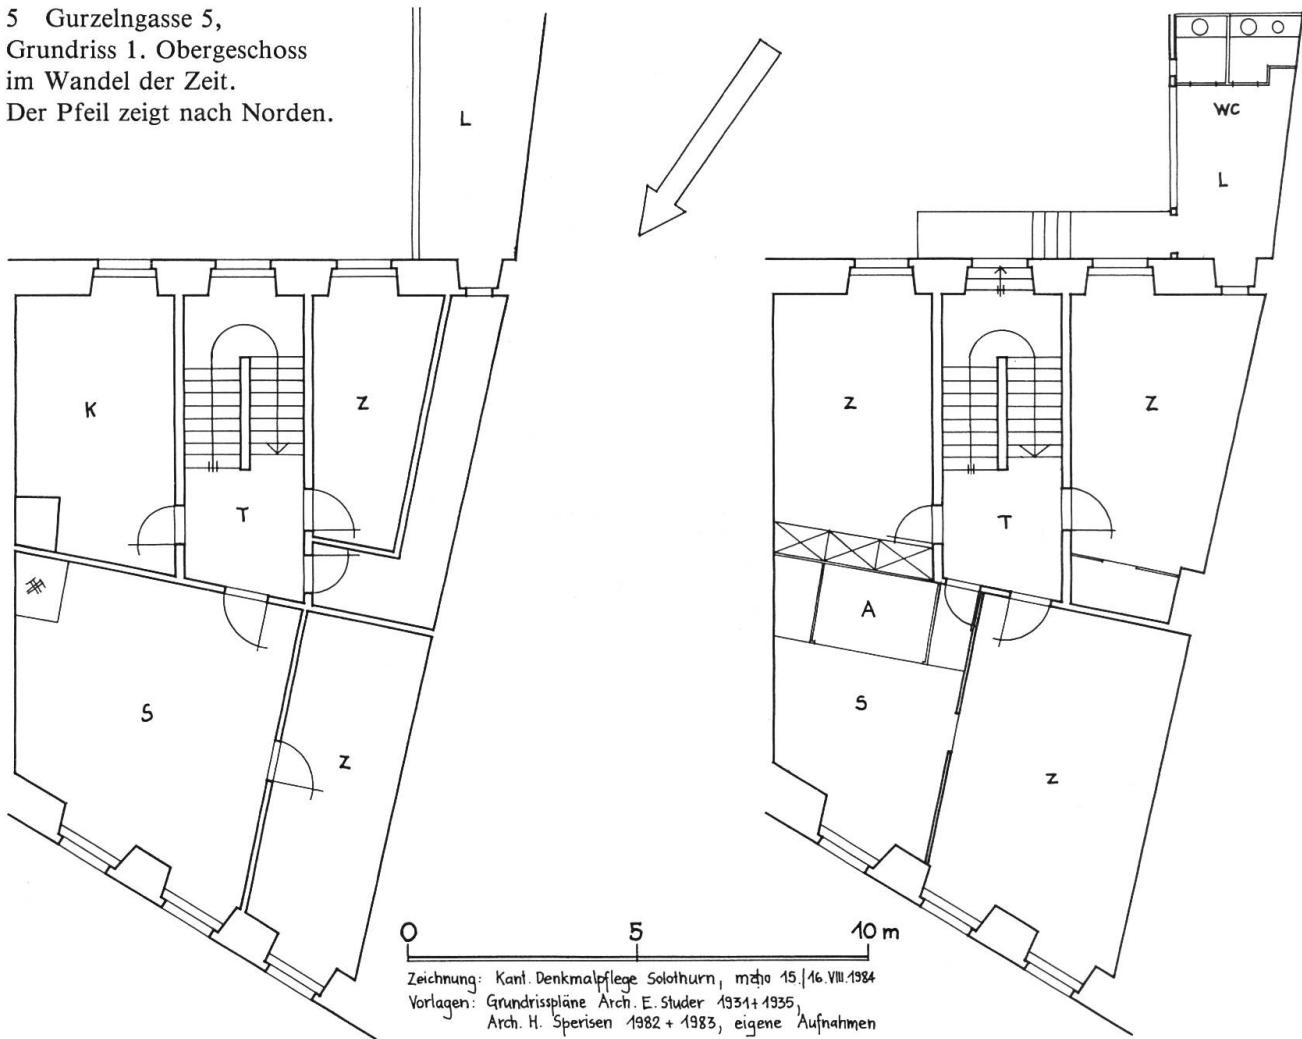
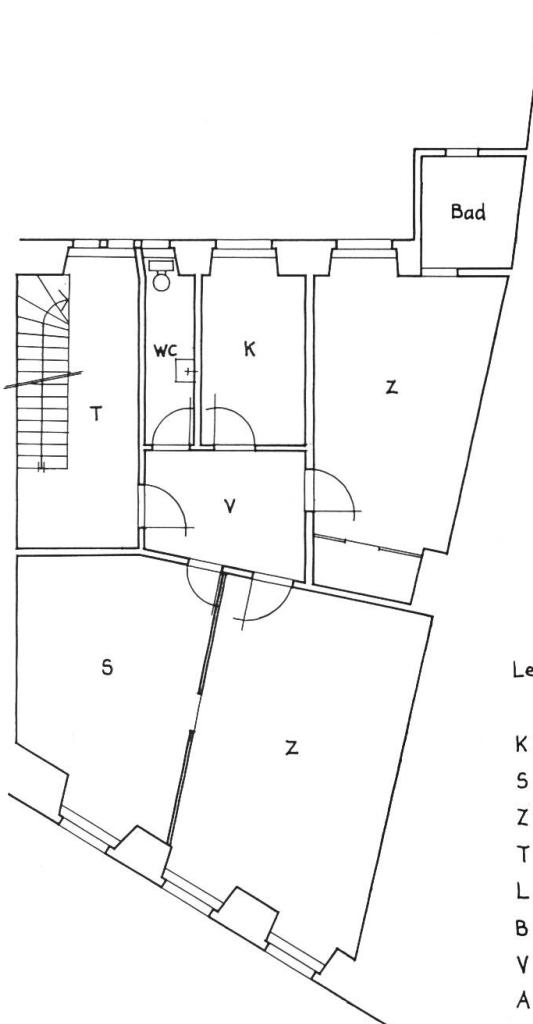
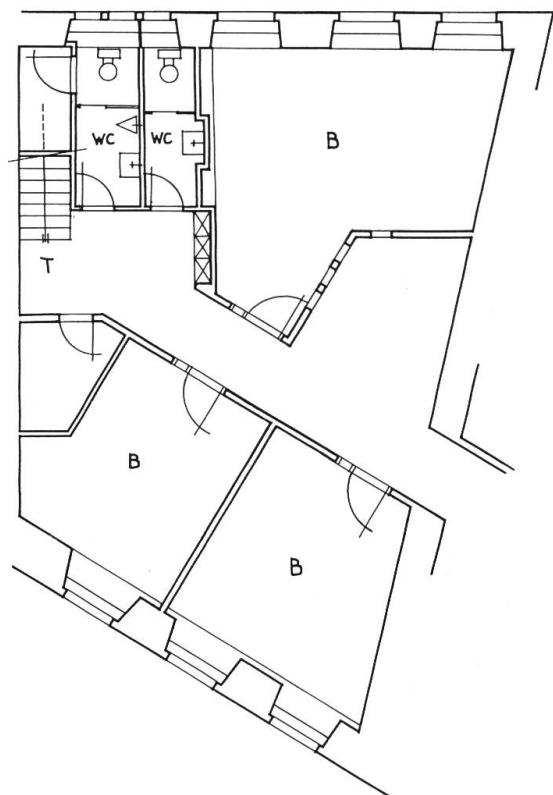
5 Gurzengasse 5,
Grundriss 1. Obergeschoss
im Wandel der Zeit.
Der Pfeil zeigt nach Norden.

Rekonstruktion des ursprünglichen Grundrisses von 1686.

Grundriss Zustand 1931.

Grundriss Zustand 1935/36 bis 1983.

Grundriss seit dem Umbau von 1983/84.

Über dem 1. und 2. Obergeschoss waren die Balkenlagen aus der Bauzeit noch unverändert vorhanden; hier konnte die später mehrmals umgeänderte, ursprüngliche Grundrissdisposition abgelesen und interpretiert werden (Abb. 5).

Im 1. Obergeschoss lagen, ursprünglich in der Südhälfte des Grundrisses, in der Mitte ein zweiläufiges Treppenhaus mit Zwischenpodesten, daneben in der Südostecke eine geräumige Küche¹² und in der Südwestecke eine kleinere Kammer, die von einem schmalen Korridor umfahren war, der auf die Laube führte¹³. In der Nordhälfte des Grundrisses gab es zwei Zimmer, ein grösseres im Osten, mit schlichter, grau gestrichener Balkendecke und ein kleineres im Westen, dessen Wände und Decken «en grisaille» dekorativ ausgemalt waren (Abb. 6 u. 7).

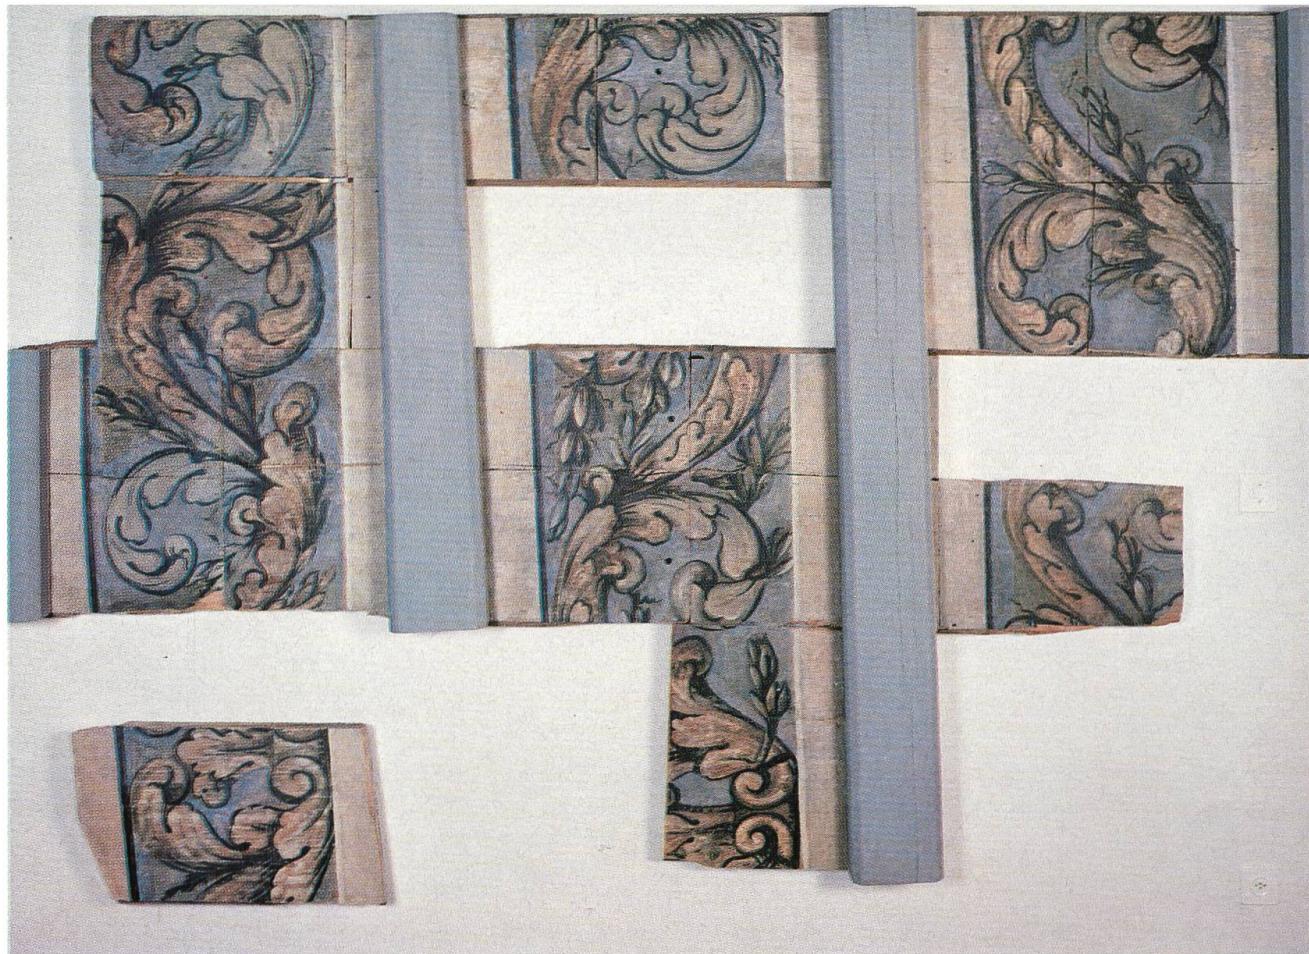
4 Fragment der ehemaligen Decke über dem Erdgeschoss von Gurzengasse 5, vermutlich gegen 1690 entstanden.

Beim Bau des Hinterhauses berücksichtigte man im Erdgeschoss den noch heute existierenden öffentlichen Durchgang. Daneben gab es, nach der Gurzelngasse hin orientiert, einen repräsentablen Raum mit rankenbemalter Balkendecke. Reste dieser Decke kamen beim jüngsten Umbau in stark verschrittenem Zustand zum Vorschein. Die Balken und die bemalten Blindbodenbretter wurden offenbar beim Ladenumbau von 1935/36¹¹ herausgebrochen, zersägt und zur Konstruktion einer nicht auf Sicht berechneten Balkendecke wiederverwendet. Diese Balkendecke hat man beim jetzigen Umbau durch eine Betondecke ersetzt. Die alten, verschrittenen Bretter konnten ausgebaut und in mühsamer Auslegearbeit teilweise wieder zusammengesetzt werden. Sie wurden restauriert und bilden jetzt einen gediegenen Wandschmuck in der Reception im Erdgeschoss. Selbst als Fragmente lassen sie die einstige Pracht der Decke noch erahnen (Abb. 4).

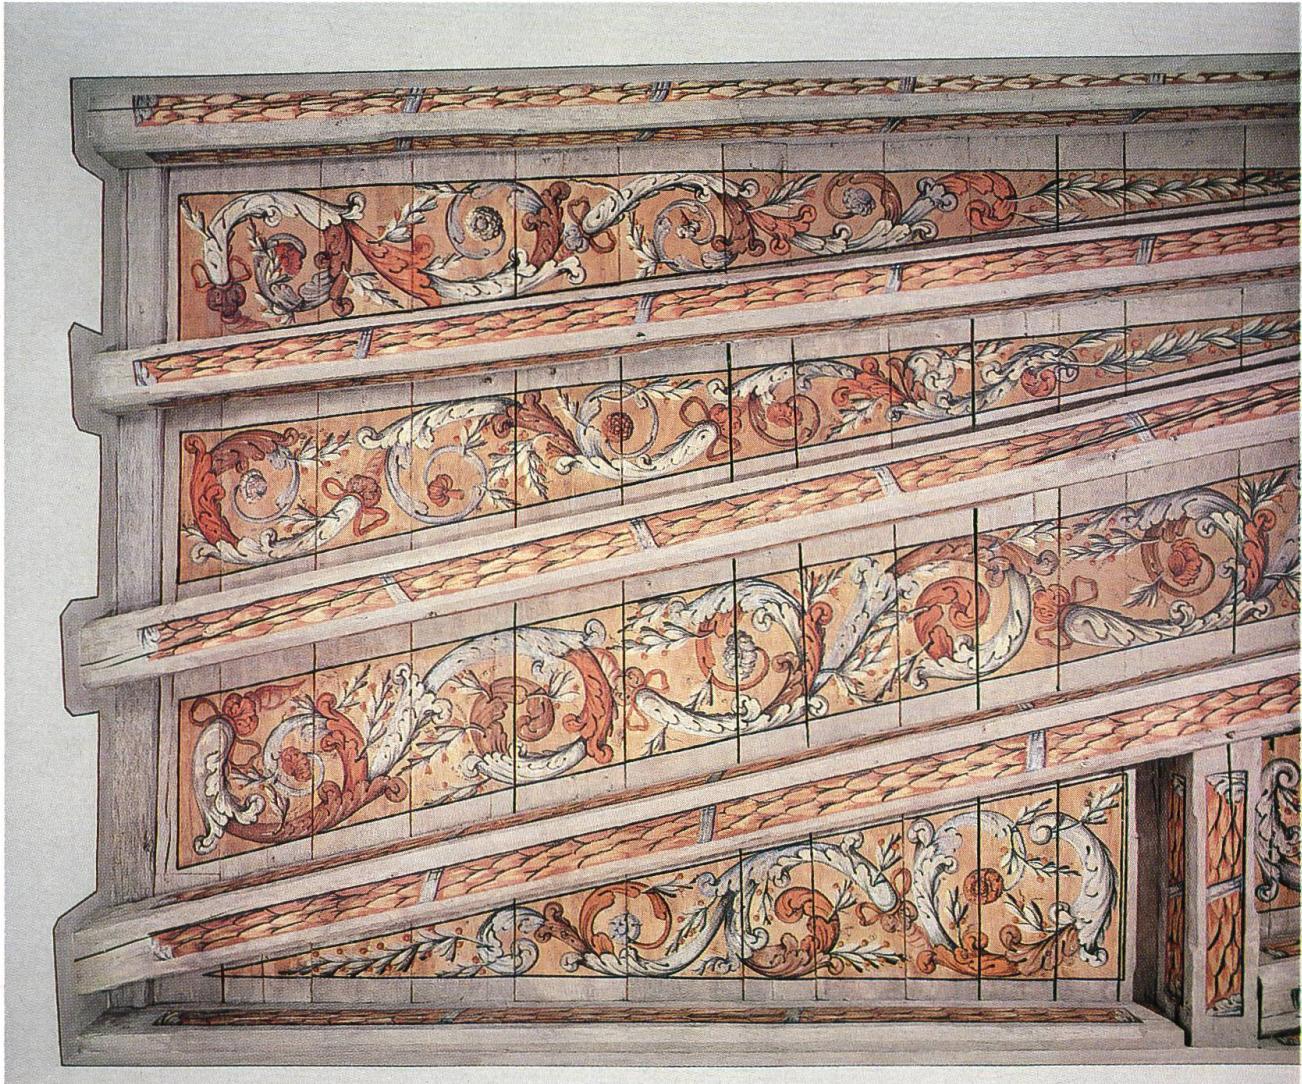
8 Ausschnitt aus der bunten, mit Ranken bemalten Decke im nach dem Hof orientierten Zimmer im 2. Obergeschoss (heute Aufenthaltsraum), vermutlich gegen 1690 entstanden.

auch für das 2. Obergeschoss nachgewiesen werden, nur gab es hier anstelle der Küche ein ausgemaltes Zimmer, von dem die bunte, mit Rankenwerk bemalte Decke in grossen Teilen original erhalten war. Die einzige Fehlstelle von ungefähr drei Quadratmetern Fläche war 1936 beim Einbau einer neuen Estrichstreppe entstanden. Die Decke wurde beim jetzigen Umbau wieder ergänzt und im übrigen subtil und zurückhaltend restauriert. Sie bildet heute ein Schmuckstück des Aufenthaltsraumes (Abb. 8). Westlich neben der Treppe lag ein Zimmer mit schlichter gebeizter Balkendecke, und eigenartigerweise waren auch die beiden Zimmer nach der Gasse hin schlüssig gehalten. Das westliche, kleinere, wies eine hellgrau gestrichene Balkendecke auf, das östliche, grössere, eine naturfarbige. Allerdings könnte die Tatsache, dass sich an Decken und Wänden nur ein einziger

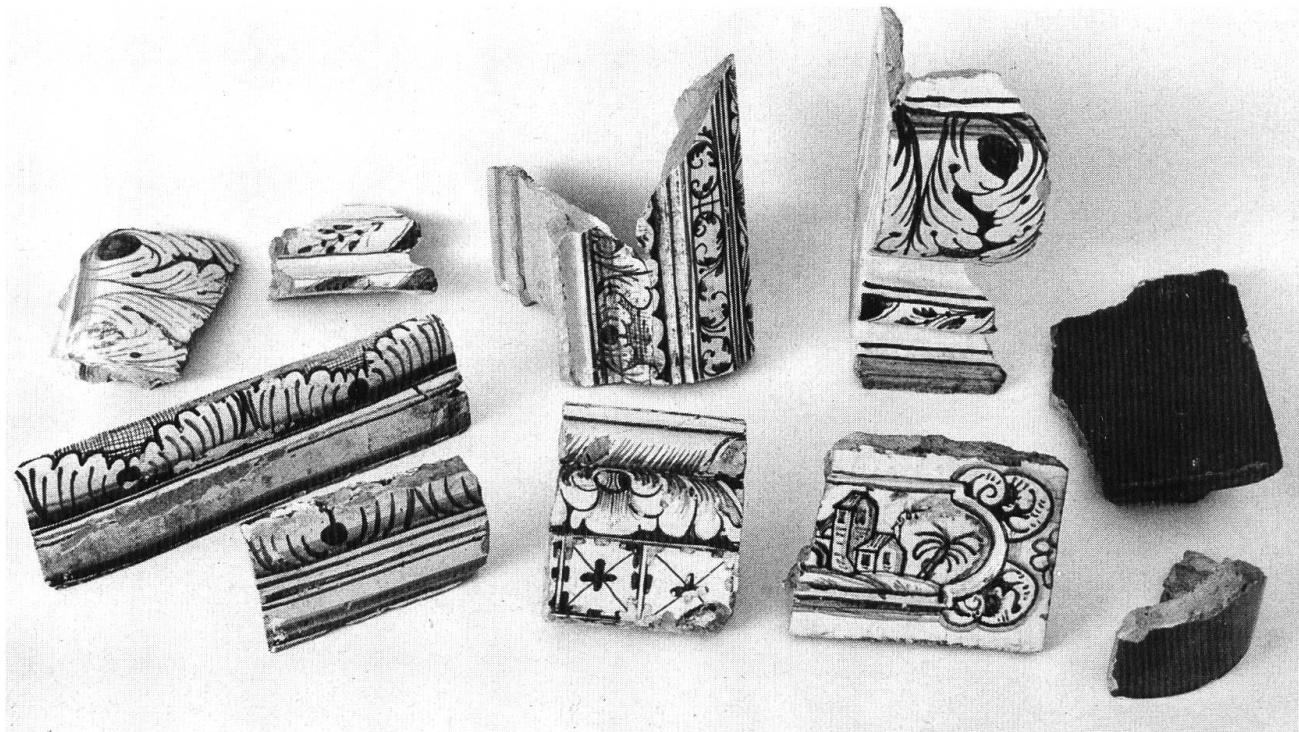
11 Die Ofenkachelfragmente die in einer Wandvormauerung im 1. Obergeschoss als Bausteine wiederverwendet waren.

Um 1740 scheint im Haus ein neuer Kachelofen gesetzt worden zu sein. Bei den Umbauarbeiten von 1983/84 fand man in der Südostecke des grösseren, gassenseitigen Zimmers im 1. OG einen deutlichen Negativabdruck an der Wand und das zugemauerte Einfeuerungsloch. Im gleichen Raum steckten, in eine Vormauerung an der Fensterseite verbaut, einige Ofenkachelfragmente, die sich nach der Bergung und Konservierung als Reste eines meergrünen Kastenofens entpuppten. Die Docken, Sockel-, Kranz- und bebilderten Frieskacheln waren blau auf weiss dekorativ bemalt (Abb. 11). Es handelt sich hier eindeutig um einen Ofen aus der Werkstatt der einheimischen Hafnerei Wysswald und zwar um ein Stück aus der Schafensperiode von Urs Johann Wysswald¹⁴.

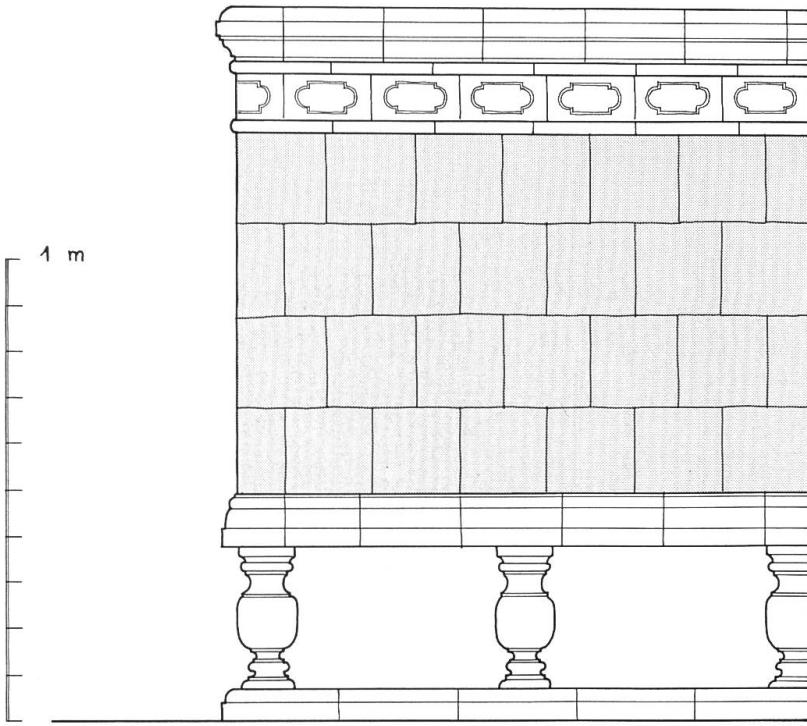
- C Kranzgesims *
- F
- E Fries *
- F (Halbrundstab, nicht durch Funde belegt)

G glatte Flieskacheln ○

B Sockelgesims *

D Füsse *

A Podest *

13 Rekonstruktionsversuch des Ofens von zirka 1740, Seitenansicht 1:20.

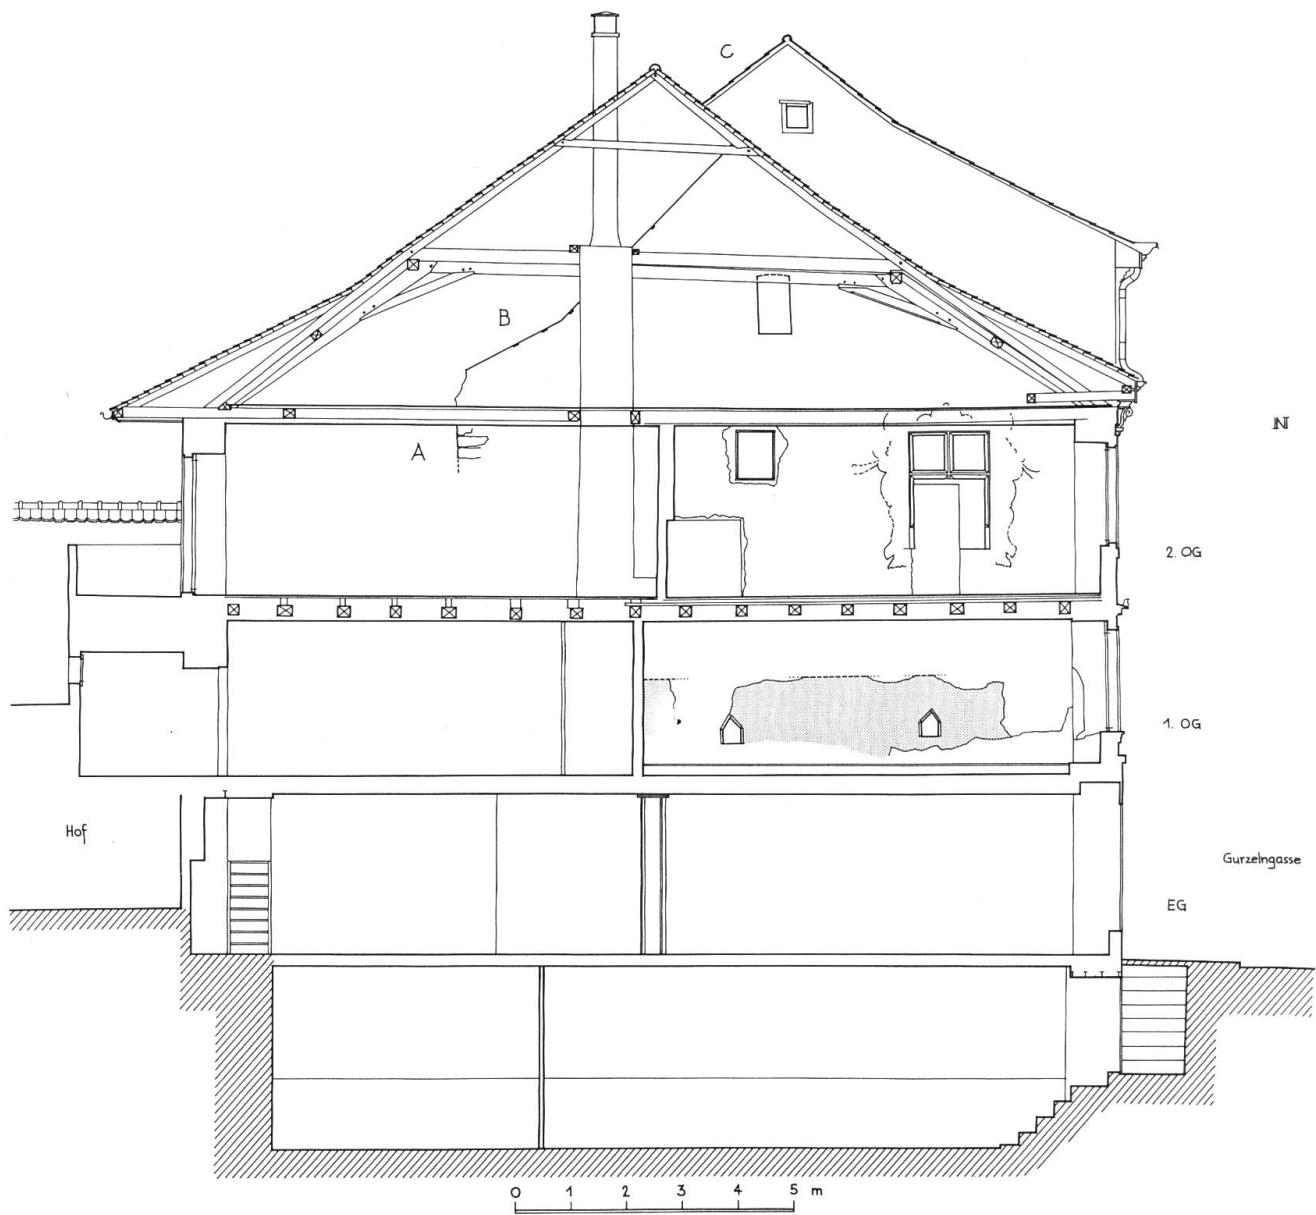
10 Querschnitt durch das Haus Gurzelngasse 5, mit Blick nach Westen an den ehemaligen Ostgiebel des Hauses Nr. 7.

hellgrau gerastert = Verputzfläche, die älter ist als das heutige Haus Nr. 5, vermutlich Rückwand einer Laube, die vom Wirthezunfthaus aus an die Hofabschlussmauer an der Gurzelngasse lief. Der glatte, weiss gestrichene Verputz berücksichtigt zwei Lichtnischen.

Im 2. Obergeschoss erkennt man das durch eine jüngere Türöffnung gestörte Fenster, das zum Haus Nr. 7 gehört und beim Bau von Nr. 5 zugemauert worden ist.

A = Südostecke des Hauses Nr. 7, an die die jüngere Westgiebelmauer von Nr. 5 stumpf anstößt.

B = Dachlinie von 1600/1603 zu Haus Nr. 7.

C = Dachlinie von 1799 zu Haus Nr. 7.

Die *Dachkonstruktion* ist eine einfach liegende mit Kehlgebälk. Die Details von Verbindungen, Streben, Bügen und Pfetten sind typisch für die Zeit des späten 17. Jahrhunderts (Abb. 10).

2. Obergeschoss in der östlichen Giebelmauer. Hier konnte bei den Sondierungsarbeiten auch der ursprüngliche Fassadenverputz freigelegt werden. Es war ein glatter, knapp über die Steinköpfe gezogener, welliger, weiß gekalkter Verputz. Das Fenster aus fein bearbeitetem, blaugrauem Solothurner Kalkstein besass einen steinernen Kreuzstock; bei einem späteren Türdurchbruch um die Jahrhundertwende gingen ihm ein Stück des Sims und der Mittelposten verloren. Das Fenster wurde nun beim Umbau von 1983/84 wieder vervollständigt. Um das Fenster herum gab es Reste einer in manieristischer Art gemalten Umrahmung mit Muschel-, Schnörkel- und Bändelwerk. Daneben liess sich, durch das Fassadenmauerwerk des Hauses Gurzelngasse 5 verdeckt, andeutungsweise eine Eckquaderbemalung fassen, die in ihrer Gliederung jedoch nicht näher untersucht werden konnte. Die Fensterrahmung ist zweifellos ins frühe 17. Jahrhundert datierbar²⁹. Das Fenster wurde im späten 17. Jahrhundert beim Bau des Hauses Gurzelngasse 5 zugemauert, da es nicht mehr benutzt werden konnte (Abb. 10 und 17).

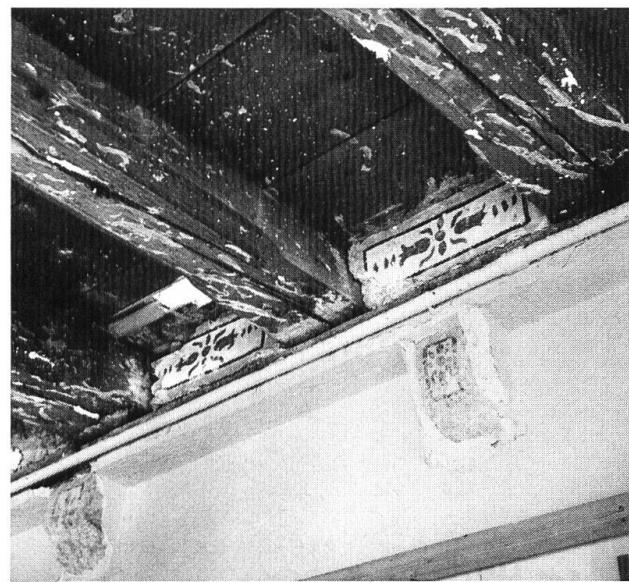
14 Die profilierte Balkendecke von 1600/1603 über dem Erdgeschoss. Die Ausmauerungen auf dem von Konsolsteinen getragenen Streichbalken sind mit einfachen Dekorationen geziert.
Gleiche Balkendecken und Dekorationen waren auch über dem 1. Obergeschoss vorhanden.

die den Giebelmauern entlang liefen und auf Hausteinkonsolen ruhend das Auflager für die Deckenbalken bildeten, waren mit einfachen Dekorationen verziert²⁴ (Abb. 14). Im Südteil des Grundrisses lag in der Mitte die Treppenanlage, die aus einer steilen Blockstufentreppe bestand²⁵, westlich daneben befand sich die Küche²⁶, die gegen das Treppenhaus, falls überhaupt, so höchstens mit einer Bretterwand abgeschlossen war²⁷. Östlich neben der Treppe lag das bereits oben erwähnte Zimmer, das nach dem Innenhof hin orientiert war (Abb. 15). Zahlreiche Werkstücke der ehemaligen Fenstergewände von 1600–1603 sind in den heutigen Fassadenmauern als Spolien, teilweise als Mauersteine, teils in zweiter Verwendung in Gewänden

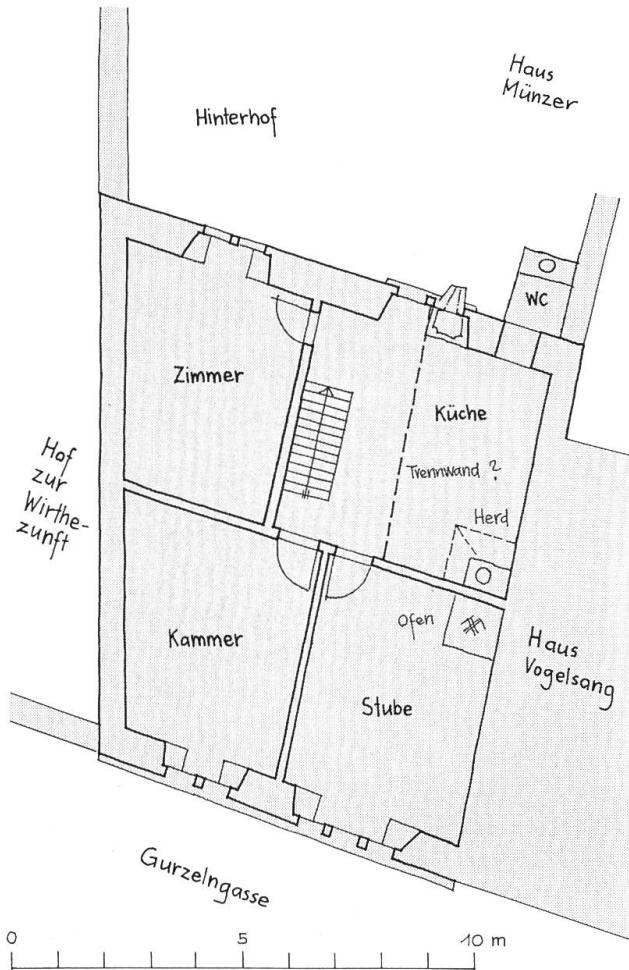
15 Gurzelngasse 7, Grundriss 1. Obergeschoss.
Rekonstruktionsversuch des ursprünglichen Zustandes von 1600/1603 nach Untersuchungsbefunden an Decke und Wänden.
Die Fassadengliederung ist nach zeitgenössischen Vergleichsbeispielen hypothetisch angenommen.

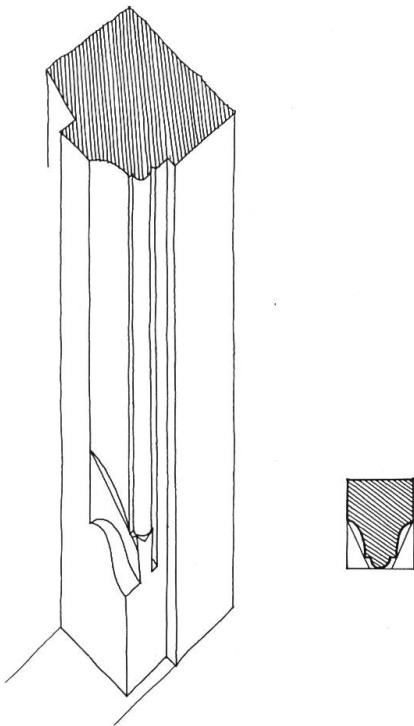
16 So waren die Fenstergewände von 1600/1603 profiliert, links Isometrie eines seitlichen Gewändestückes, rechts Querschnitt durch einen Mittelposten.

jüngerer Fenster verbaut (Abb. 16). Sowohl vom verwendeten Steinmaterial her, als auch nach den Profilformen und der feinen Behaustuktur, sind sie stark verwandt mit Spolien aus dem Haus Schaalgasse 16²⁸. Ein einziges Fenster ist aus der Bauzeit von 1600–1603 *in situ* erhalten geblieben. Es sitzt im

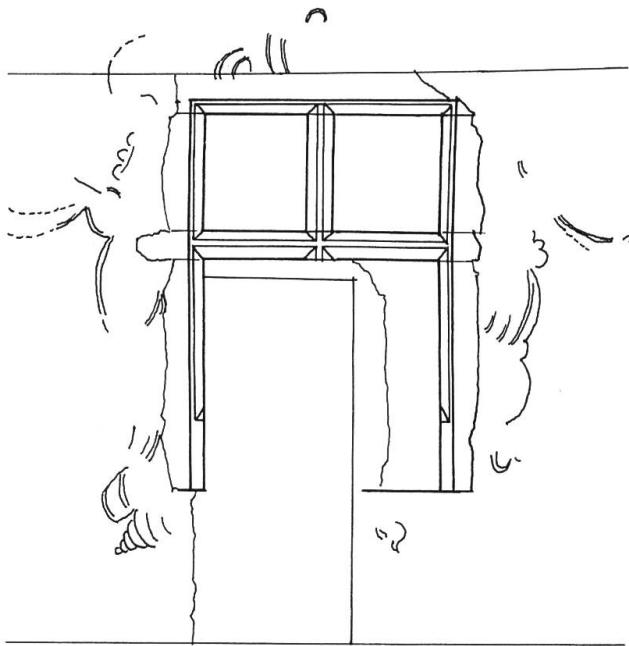
17 Das Fenster mit dem Kreuzstock im 2. Obergeschoss des ehemaligen Ostgiebels. 1:50. Befundaufnahme und Rekonstruktionsversuch.

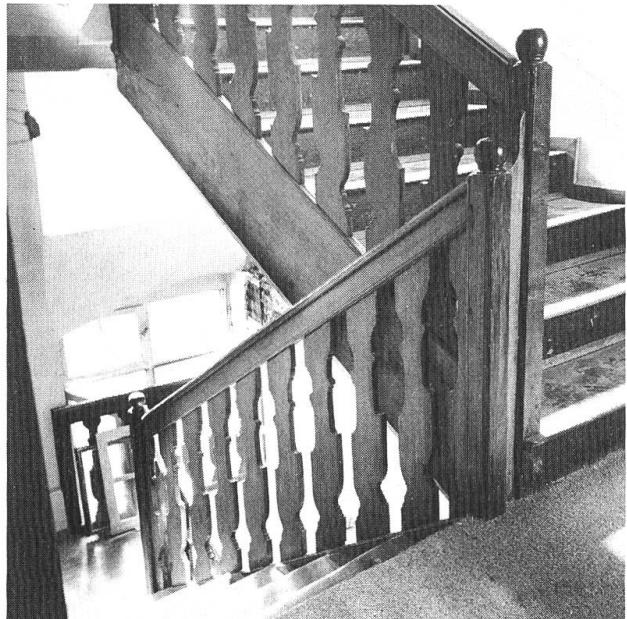
18 Die Treppenanlage von 1799.

Der Umbau ist nicht nur durch schriftliche Quellen im Staatsarchiv gut belegt³¹, sondern auch durch zwei Handwerkerinschriften des Gipsers. Im Estrich ist an der westlichen Brandmauer in den frisch angeworfenen Verputz geritzt: «Freiheit Und Gleichheit Eindracht zudrauen den 11. Aberill 1799 dies Haus ferdig Grundriet», von der gleichen Hand stammt auch das Datum an der vergipsten Treppenunterseite des zweiten Laufs der Treppe vom Erdgeschoss ins 1. Obergeschoss, hier finden wir das Datum «den 7. May 1799» (Abb. 18).

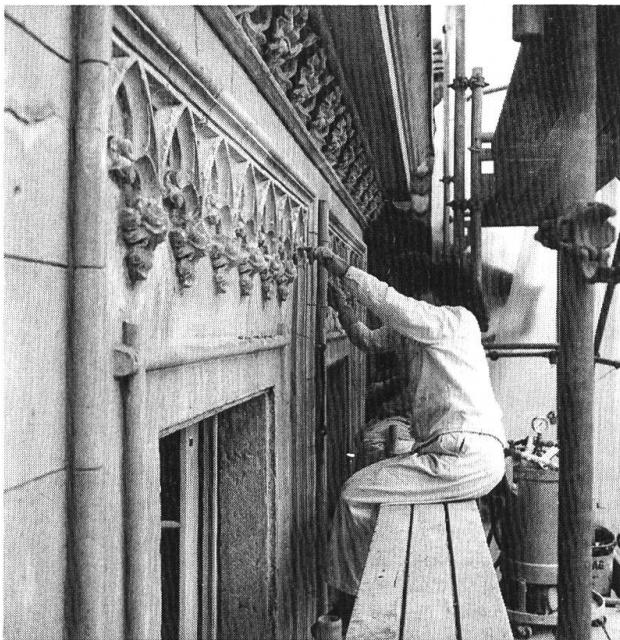
19 Fassade Gurzengasse 7, während den Freilegungsarbeiten.

Bildhauer und Zeichnungslehrer Joseph Pfluger von Solothurn vermuten. Wiederum sind sämtliche Zierelemente aus Gips gegossen und vor die ältere, von 1799 her stammende Fassade gehängt (Abb. 19 und 20).

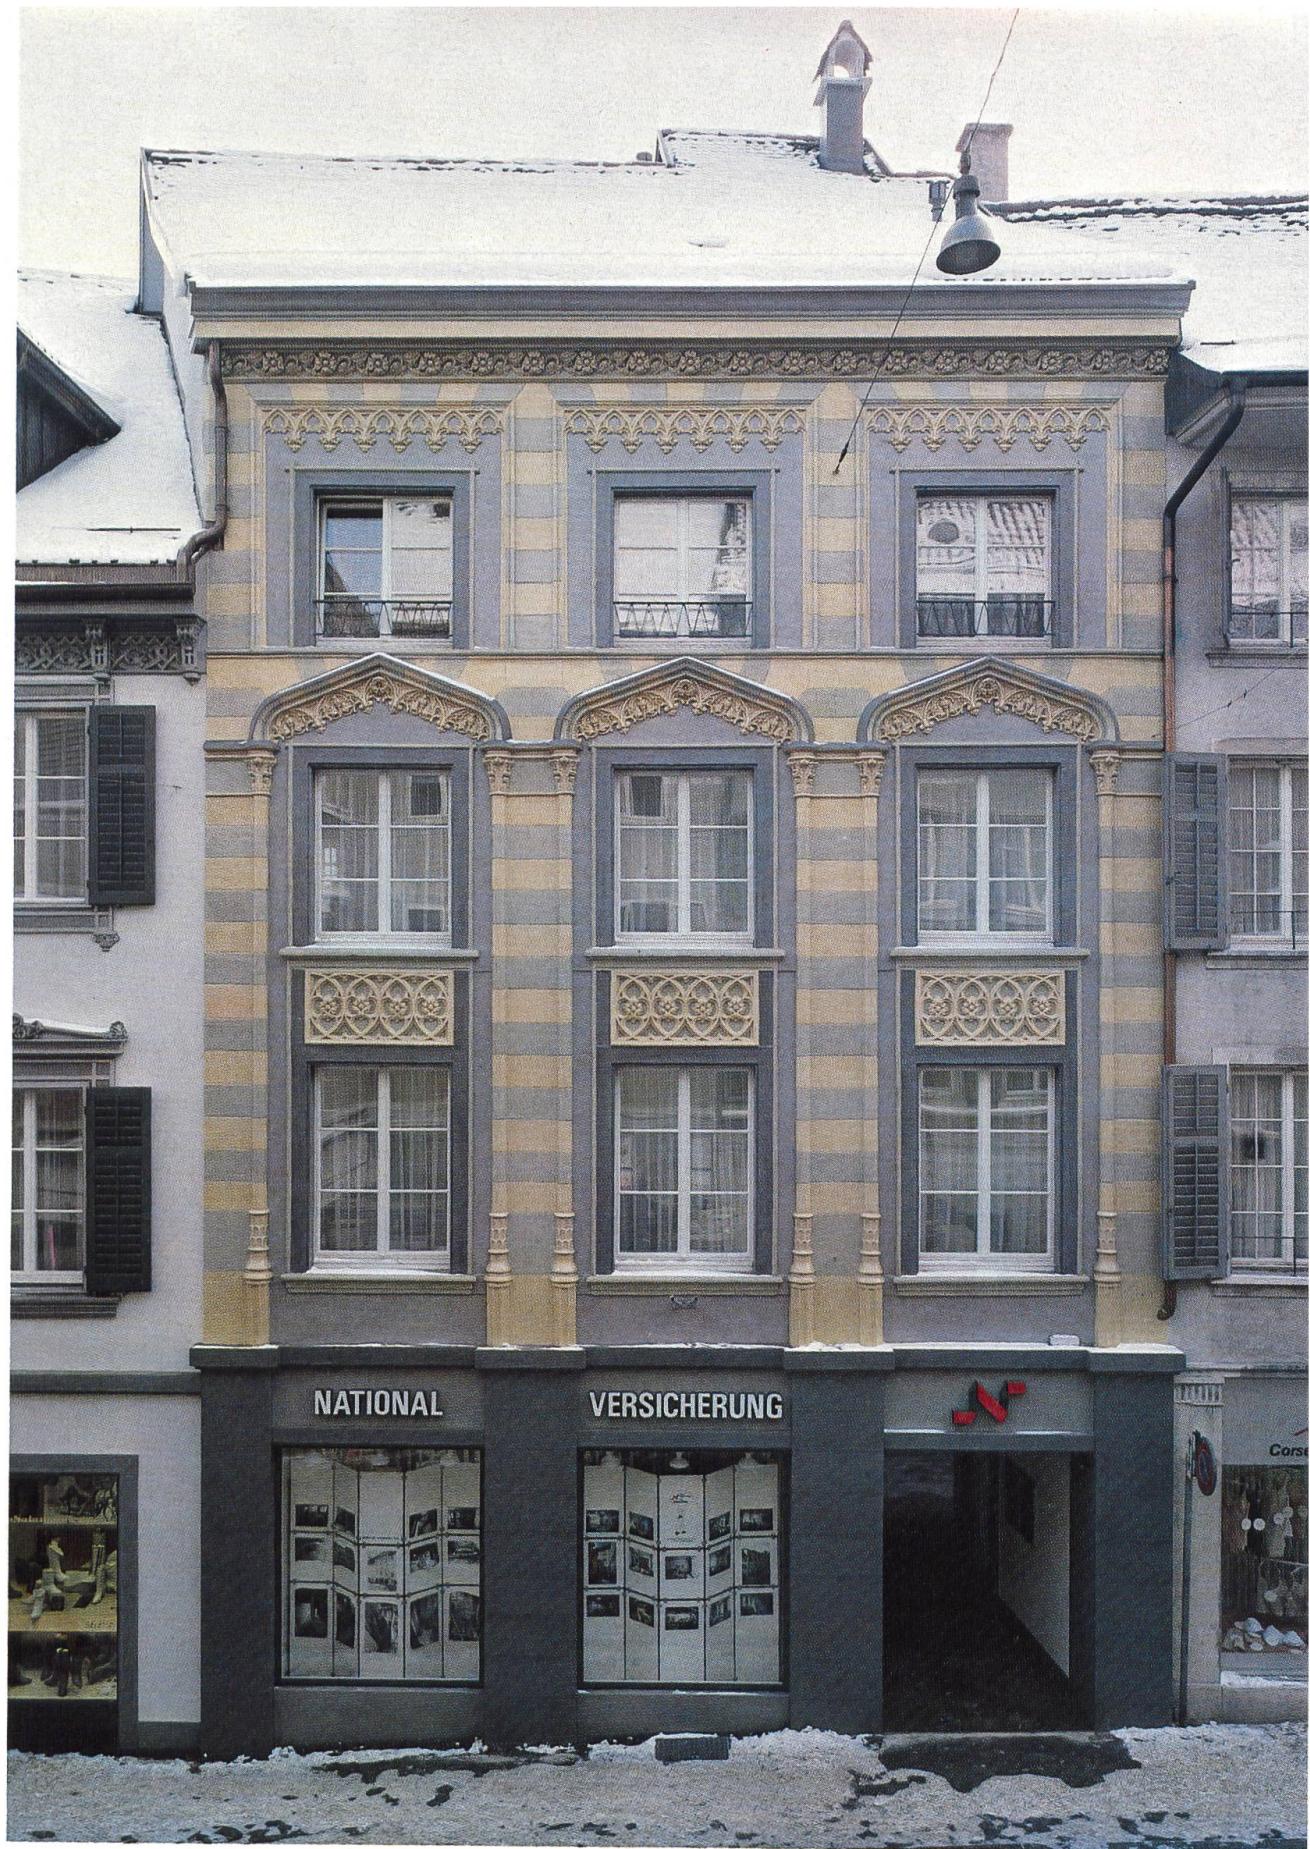
20 Die Fassade Gurzengasse 7 nach der Restaurierung von 1983/84 am 10. Januar 1985.

Pfluger hat weit über die Grenzen seiner Vaterstadt hinaus, in Basel, im Luzern- und im Bernbiet gewirkt, wo sich einige signierte Werke fassen lassen. Die Fassade an der Gurzelingasse 7, wohl eines seiner eigenwilligsten Werke, zeigt, dass er sich gerne an gotischen Vorbildern orientierte. Die vor der Renovation von 1983/84 einheitlich grau-grün gestrichene Fassade hatte eher langweilig gewirkt. Erst mit der Rekonstruktion der alten Farbgebung, wie sie unter mehreren jüngeren Anstrichen festgestellt werden konnte, hat die Fassade ihre alte Ausstrahlung zurückgewonnen und ist so wieder zu einem wertvollen Zeugen ihrer Zeit geworden (Abb. 20). Die Farbigkeit ist in unserer Altstadt ungewohnt, für diese Fassade aber von erheblicher Wichtigkeit, weil all die Zierelemente erst durch die Farbgebung richtig zur Geltung kommen und sowohl einzeln als auch in der Gesamtkomposition eine verblüffende Wirkung ergeben. Der gelb-grüne, an romanische Bauten erinnernde Quadergrund rahmt die Fassade auf eine ungewöhnlich überzeugende Art.
