Bau- und Besitzergeschichte der Häuser Gurzelngasse 5 und 7 in Solothurn

von Markus Hochstrasser

Baugeschichte

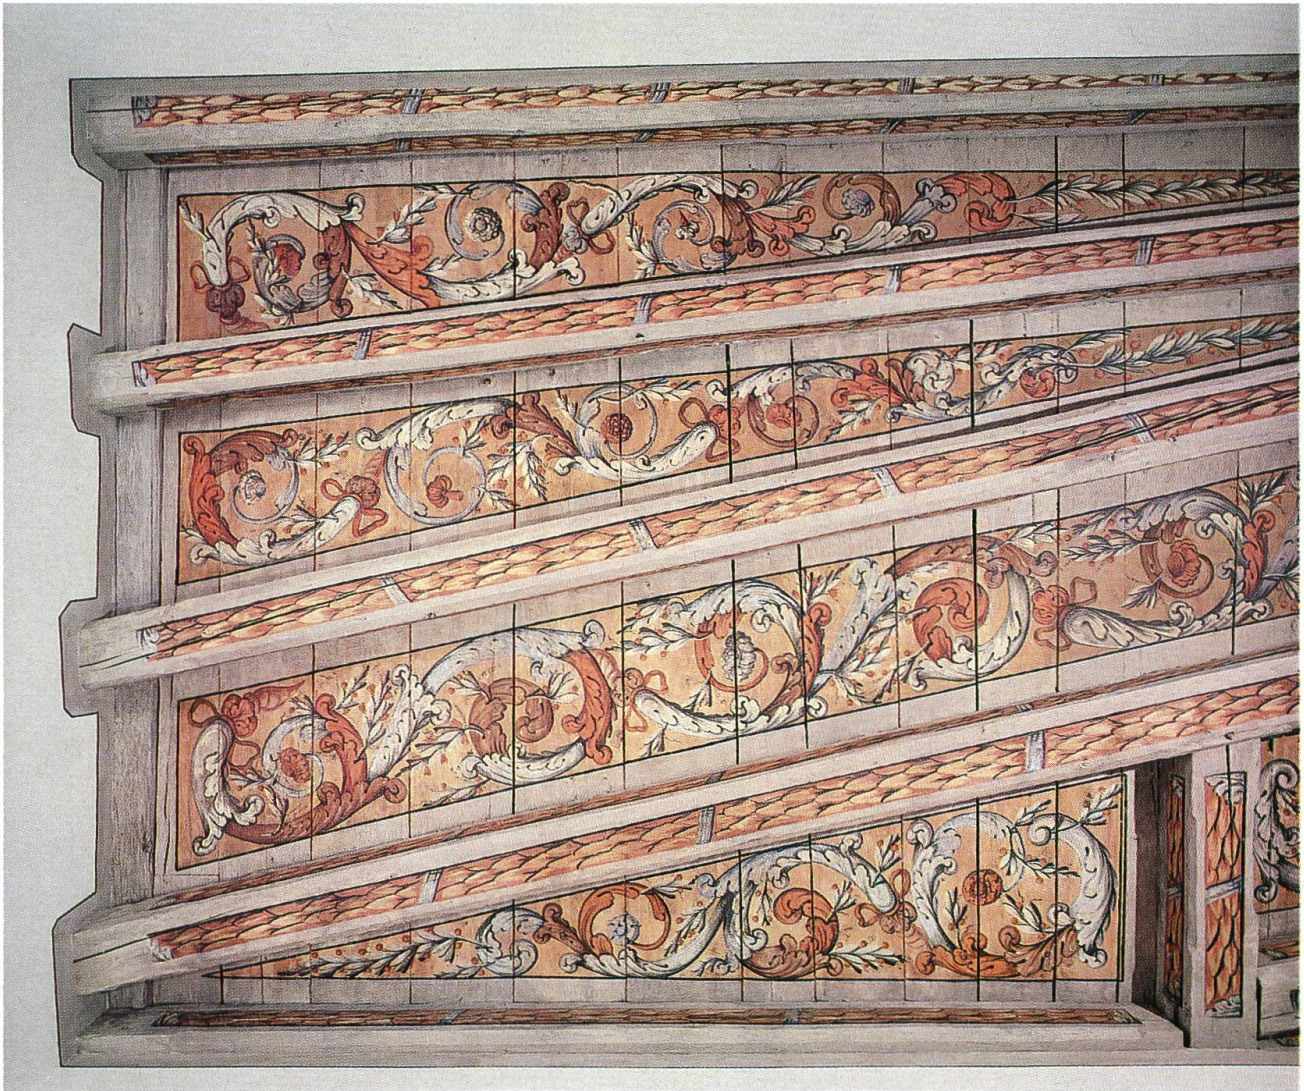
8 Ausschnitt aus der bunten, mit Ranken bemalten Decke im nach dem Hof orientierten Zimmer im 2. Obergeschoss (heute Aufenthaltsraum), vermutlich gegen 1690 entstanden.

auch für das 2. Obergeschoss nachgewiesen werden, nur gab es hier anstelle der Küche ein ausgemaltes Zimmer, von dem die bunte, mit Rankenwerk bemalte Decke in grossen Teilen original erhalten war. Die einzige Fehlstelle von ungefähr drei Quadratmetern Fläche war 1936 beim Einbau einer neuen Estrichtreppe entstanden. Die Decke wurde beim jetzigen Umbau wieder ergänzt und im übrigen subtil und zurückhaltend restauriert. Sie bildet heute ein Schmuckstück des Aufenthaltsraumes (Abb. 8). Westlich neben der Treppe lag ein Zimmer mit schlichter gebeizter Balkendecke, und eigenartigerweise waren auch die beiden Zimmer nach der Gasse hin schlicht gehalten. Das westliche, kleinere, wies eine hellgrau gestrichene Balkendecke auf, das östliche, grössere, eine naturfarbige. Allerdings könnte die Tatsache, dass sich an Decken und Wänden nur ein einziger

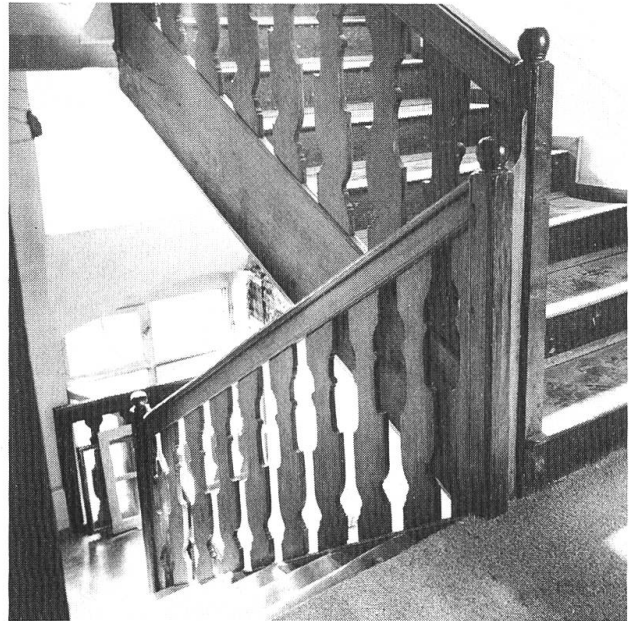
18 Die Treppenanlage von 1799.

Der Umbau ist nicht nur durch schriftliche Quellen im Staatsarchiv gut belegt³¹, sondern auch durch zwei Handwerkerinschriften des Gipsers. Im Estrich ist an der westlichen Brandmauer in den frisch angeworfenen Verputz geritzt: «Freiheit Und Gleichheit Eindracht zudrauen den 11. Aberill 1799 dies Haus fertig Grundiret», von der gleichen Hand stammt auch das Datum an der vergipsten Treppenunterseite des zweiten Laufs der Treppe vom Erdgeschoss ins 1. Obergeschoss, hier finden wir das Datum «den 7. May 1799» (Abb. 18).

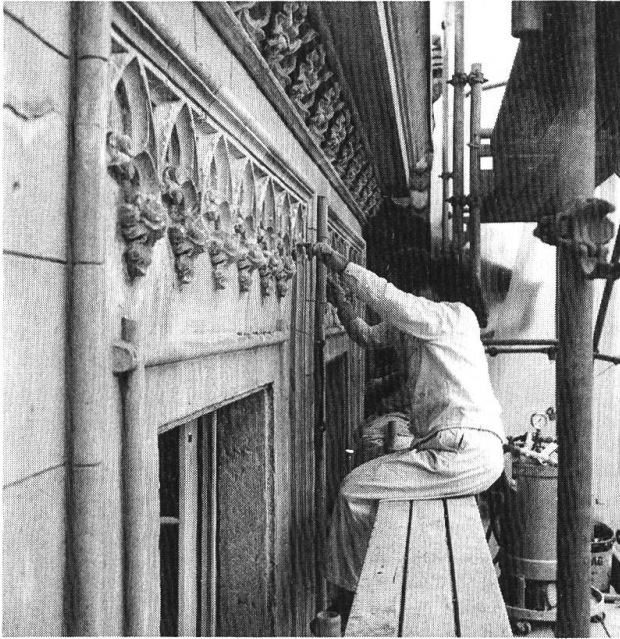
19 Fassade Gurzelngasse 7, während den Freilegungsarbeiten.

Bildhauer und Zeichnungslehrer Joseph Pfluger von Solothurn vermuten. Wiederum sind sämtliche Zierelemente aus Gips gegossen und vor die ältere, von 1799 her stammende Fassade gehängt (Abb. 19 und 20).

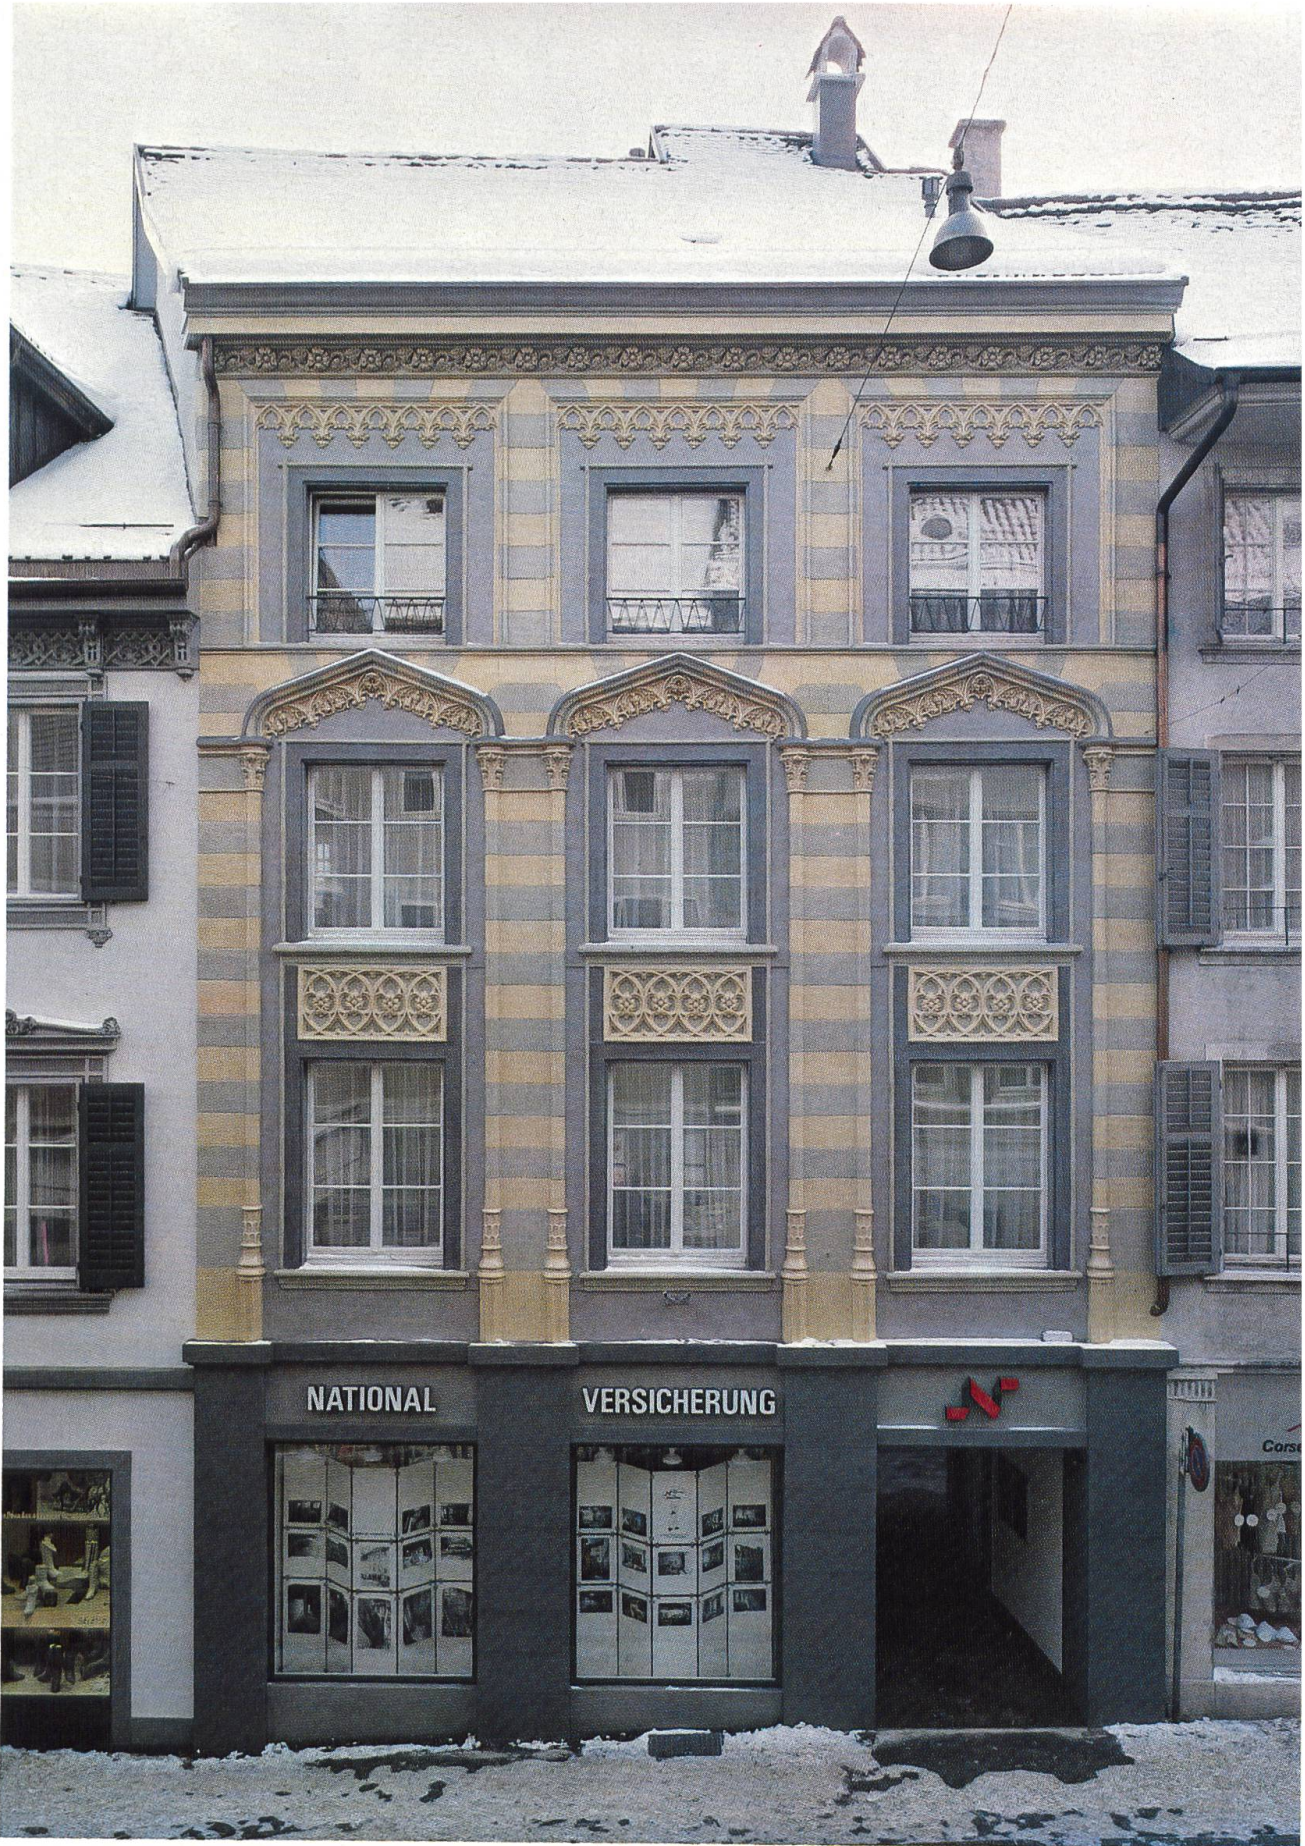
20 Die Fassade Gurzelngasse 7 nach der Restaurierung von 1983/84 am 10. Januar 1985.
