Zeitschrift: Jurablätter : Monatsschrift für Heimat- und Volkskunde
Band: 48 (1986)
Heft: 7-8

Artikel: Denkmalpflege und Perfektionismus im Bauwesen
Autor: Wyss, Alfred
DOI: <https://doi.org/10.5169/seals-862673>

Denkmalpflege und Perfektionismus im Bauwesen

Von Alfred Wyss

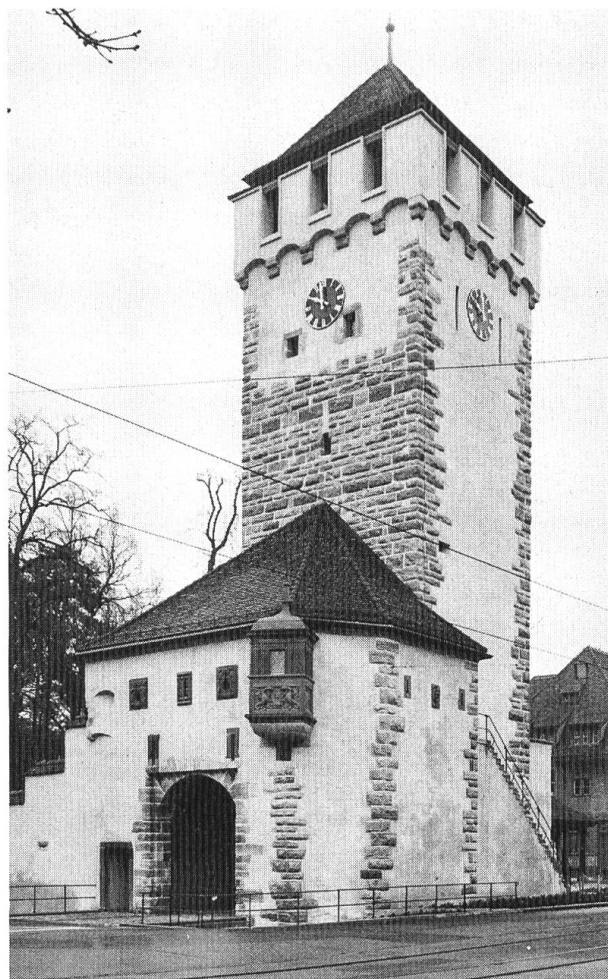
St. Johans-Tor mit Vorwerk (siehe Seite 103).

Das *St. Johans-Tor* bekam seine ältere Form mit dem stumpfen Pyramidendach zurück, die in der Konstruktion und Gestalt auf Grund eines Planes des 19. Jahrhunderts genau zu belegen war. Die baugeschichtliche Analyse hatte ergeben, dass das Tor nach dem Erdbeben von 1356 erstellt und mit einem Holzeinsatz versehen worden war, wie dies an manchen Türmen der Stadtbefestigung damals üblich gewesen sein mag (vgl. Kunstdenkmäler Basel I, S. 93 u. a.). Erst nach 1582 wurden die zierlichen Zinnen über einem im Innern liegenden Pultdach (vgl. Merian-Plan von 1615), die Ramm pfähle und das jetzt noch erhaltene hölzerne Tor im Durchgang eingerichtet und im 17. Jahrhundert das Zeltdach zum Schutze des Ganzen aufgesetzt. Das Wächterstübchen im Eingangsgeschoss mit seiner mit Fasen verzierten Bälkchendecke ist das älteste Fragment eines Täferzimmers in Basel; es stammt nämlich aus der Errichtungszeit des Turmes. Die Restaurierung hat an Originale belassen, was sie nur halten konnte: den Unterbau der alten Blockstufen durch den ganzen Turm, die Holzbalkenlagen und den fast überall sichtbaren ursprünglichen Innenverputz. Am Äußeren sind die verwitterten Bossen nur mit gewöhnlichem Mörtel gesichert; der gelbliche Putz entspricht in der Farbe und Struktur dem ursprünglichen. Der Stadtgraben mit dem im 19. Jahrhun-

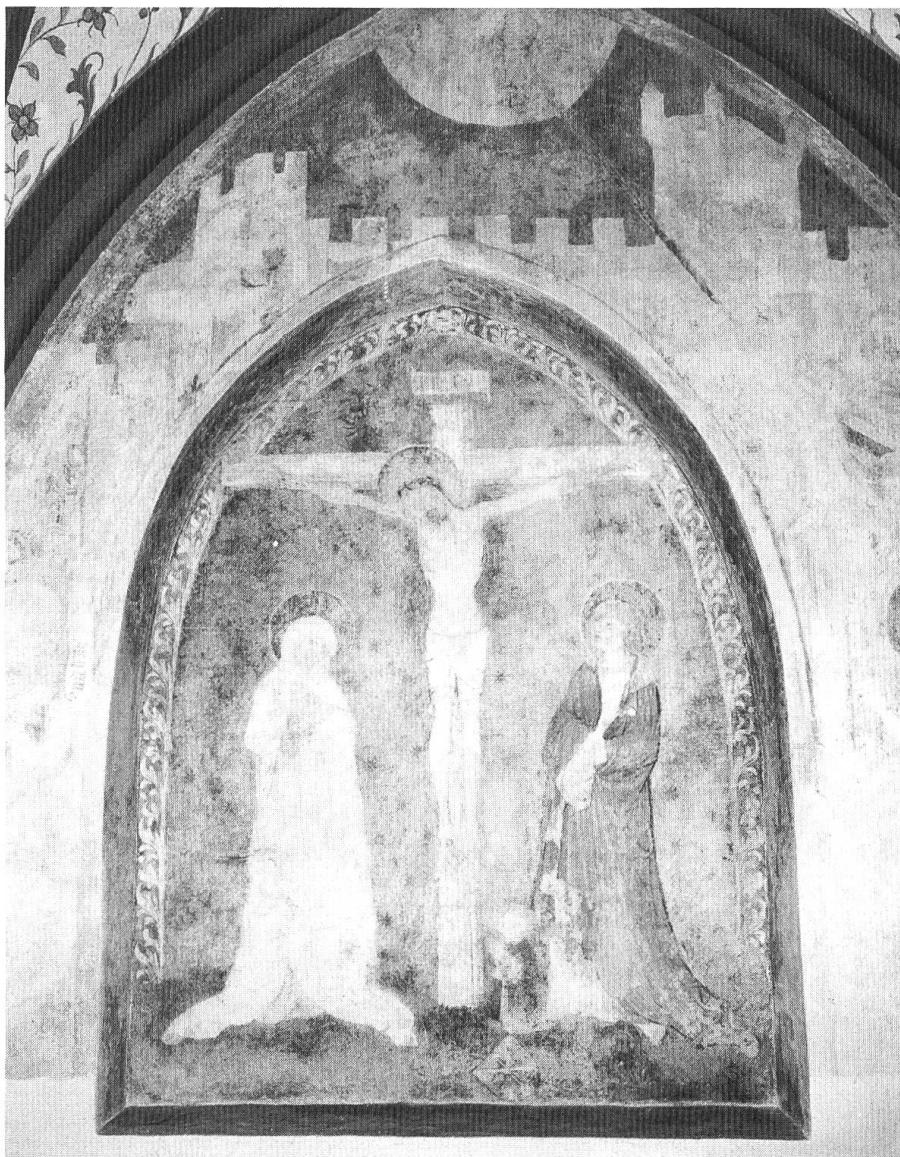
Waisenhaus, ehem. Karthäuserkirche. Wandbild an der Lettnerwand, 15. Jh., Kreuzigungsdarstellung mit Stifter.

Ein grosser Gewinn für die Basler Malerei des 15. Jahrhunderts ist die Restaurierung der beiden *Lettner-Nischen in der Kirche der Kartäuser*, die vom scheidenden Waisenvater, Dr. Asal, sozusagen als Abschiedsgeschenk in Auftrag gegeben wurde (vgl. Kunstdenkmäler III, S. 591 ff.). Sie waren bereits 1878 entdeckt und gleich wieder zugestrichen und später gleich noch einmal derselben Prozedur unterworfen worden. Sie hatten dabei grossen Schaden gelitten. 1941 wurden sie freigelegt und in einem kaum erkennbaren Zustand belassen. Restaurator Paul Denfeld hat die bemalten Flächen jetzt besser gereinigt, gesichert und mit Trateggio-Retouchen lesbar gemacht. Wir kennen heute, dank den sorgfältigen Beobachtungen des Restaurators, die Entstehungsgeschichte recht gut; und dennoch ist nicht geklärt, warum zwei ähnliche Kreuzigungsdarstellungen unmittelbar nebeneinanderstehen. Die beiden spitzbogigen Wandnischen gehören mit den jetzt neu freigelegten Würfelnischen darunter zu einer älteren, mit Altären versehenen Chorabschrankung. Nach dem Bau des Lettners zur Zeit des Priors Conrad von Worms (1418–24) stiftete ein Mitglied der Familie Spitz (Stifterbild und Wappen mit drei gekreuzten Pfeilen am Kreuzfuss) das linke Bild. In der rechten Nische war ein nicht näher zu bestimmender Schaukasten mit Tablaren vor schwarzem Grund mit Sternen eingerichtet. Bald darauf wurde die ursprüngliche, in Kalkkaseintechnik gehaltene erste Kreuzigung mit einer ölhaltigen Tempera in kräftigen Farben übergangen und

die Nimben vergoldet; das Stifterbild verschwand unter Ranken. Von derselben Hand wurde in der rechten Nische das zweite Kreuzigungsbild gemalt. Und noch vor der Reformation, also wiederum nach kurzer Zeit, wurden offenbar Flügelretabel vor die Bilder gestellt und mit einem dichten Rankenwerk als Hintergrund der Schreine übergangen. Um die Nischen ist links eine zinnenbewehrte Architektur mit der Darstellung der Verkündigung gemalt, rechts aber — neu gefunden — Arkaden mit nicht identifizierbaren Heiligen: unten links ein Stehender mit einem Buch, rechts eine kniende Figur, hinter der ein Scherge steht, dessen Körperhaltung mit überkreuzten Beinen auf eine Enthauptung hinweist. Oben sind Figurengruppen in verehrender Haltung dargestellt, die sich auf ein nicht mehr erhaltenes Zentrum ausrichten.

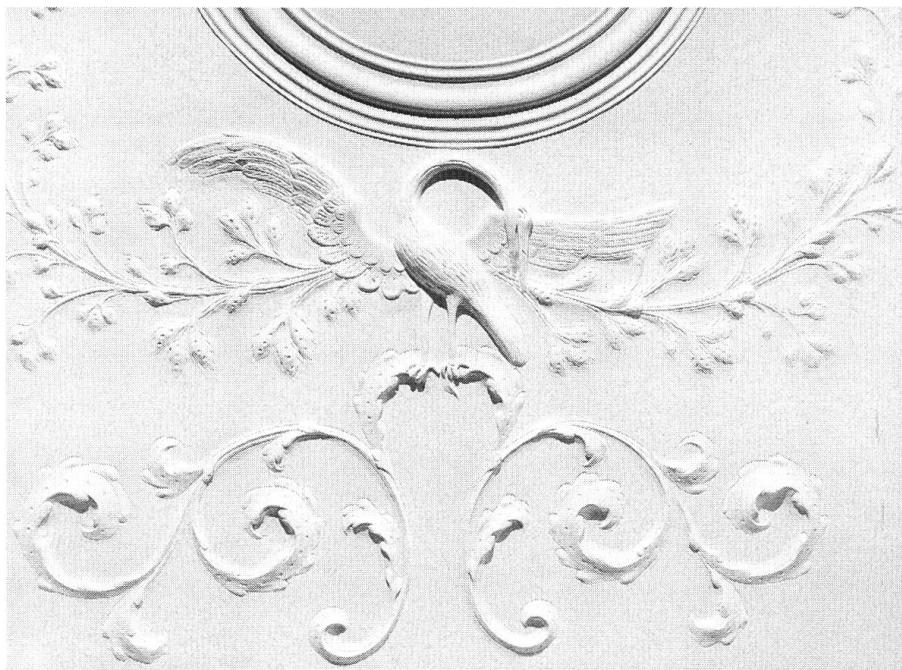
Stukkaturdetail im Haus
«Zum Silberberg», Utengasse 11, Erdgeschoss.

Im Klein-Basel konnten die beiden barocken Eckpfeiler des neuen *Altersheim zum Lamm* der neuen Verwendung im wesentlichen mit restaurativen Massnahmen angepasst werden. Am *Silberberg* müssen hier wenigstens die kostbaren Stukkaturen aus der Zeit um 1700 in der ehemaligen Eingangshalle und im nördlichen Saal im ersten Geschoss erwähnt werden.

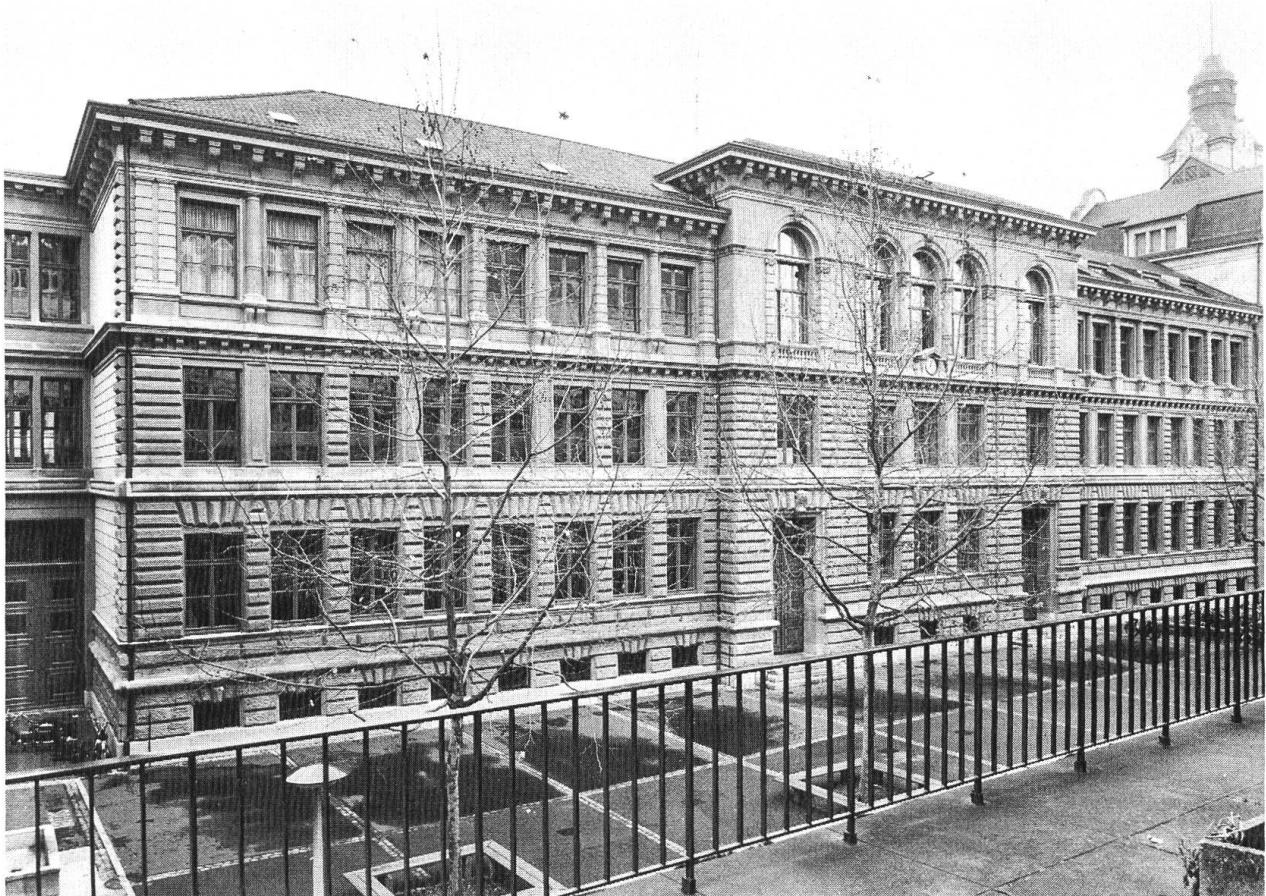
«Alte Töchterschule», Kahlenberg 17, erbaut 1883/84 von Heinrich Reese.

Auch Bauten aus neuerer Zeit sind in diesem Jahr von den Eigentümern in Zusammenarbeit mit der Denkmalpflege in grosser Zahl renoviert worden. Davon sei einiges wenigstens erwähnt. Zunächst ein heute sehr geläufiges Thema: Die Steinkonservierung an der «*Alten Töchterschule*», die von Kantonsbaumeister Heinrich Reese 1883–84 im Stil der Renaissance mit zwei Steinsorten gestaltet wurde. Die präzisen, fast durchweg bossierten vielteiligen Architekturglieder aus Berner und Vogesener Sandstein waren stark an- und abgewittert. Die Massnahmen:

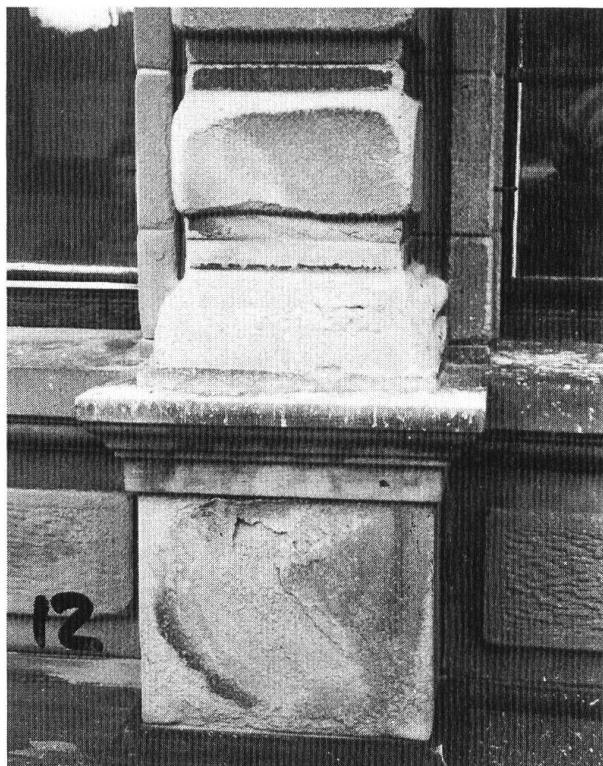
«Alte Töchterschule», Steinschäden an einem Fensterpfeiler des zweiten Obergeschosses.

Verfestigung, Reinigung mit fliessendem kaltem Wasser und Wurzelbürste, Festigung mit Kiesel säureester, Vierungen und Antrag mit einem vorfabrizierten und geprüften eingefärbten mineralischen Mörtel; auf eine Hydrophobierung wurde bei dem fugenreichen Baugefüge verzichtet. Was so kurz zu beschreiben ist, setzt viel Vorarbeit und Erfahrung bei der Ausführung voraus: Das Problem der Steinkonservierung auf lange Sicht ist noch keineswegs gelöst, und man wird auch an den beiden kostbaren Kirchenbauten — dem am Ende dieses Jahres wegen seiner Schäden viel besprochenen Basler *Münster* und der seit 1975 mit Versuchsstücken besetzten *Elisabethenkirche* — und zudem an den vielen steinsichtigen Architekturteilen am Wohnbau des 19. Jahrhunderts mit Umsicht zu Werke gehen müssen. Intensiv wurde auch von allen Beteiligten an den Problemen der Betonsanierung an der *St. Antoniuskirche*, einem Bauwerk von hervorragender Bedeutung, das von Karl Moser 1925–27 errichtet worden war, gearbeitet und ein Musterfeld am Chor er-

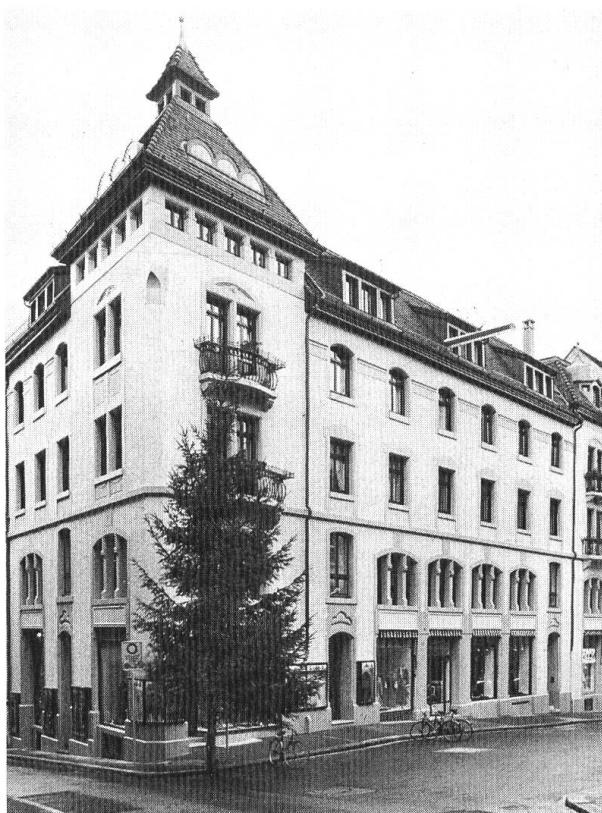
Schnabelgasse 1–3, erbaut 1905/06 von Julius und Gustav Kelterborn.

Im Herzen der Stadt an der *Ecke Schnabelgasse/Spalenberg* steht das bis dahin wenig geliebte Eckhaus, das 1905–06 von Julius und Gustav Kelterborn errichtet worden war und dessen vortretende Ecke mit einem «Turmdach» akzentuiert ist. Analysen am Bau und die alten Pläne erlaubten an den arg verdorbenen Fassaden Korrekturen im Sinne des ursprünglichen Aussehens, so dass sie sich jetzt gut ins Gassenbild einfügen. An der *Wettsteinallee*, in einer homogenen Baugruppe der Schonzone, verdient die zurückhaltende Erneuerung des Hauses Nr. 19 unsere Anerkennung. Das *Haus auf Burg*, das 1844 durch den Baumeister Georg Friedrich Frey als Wohnhaus errichtet wurde und dann als Professorenwohnung diente, ist nun für die Paul Sacher-Stiftung umgebaut worden. In seiner äusseren Erscheinung ist es in grauen Architekturgliedern auf Rosa-grund restauriert, im Innern zu einem neuen Denkmal in subtiler Verbindung zwischen neuen und alten Formen umgestaltet worden.

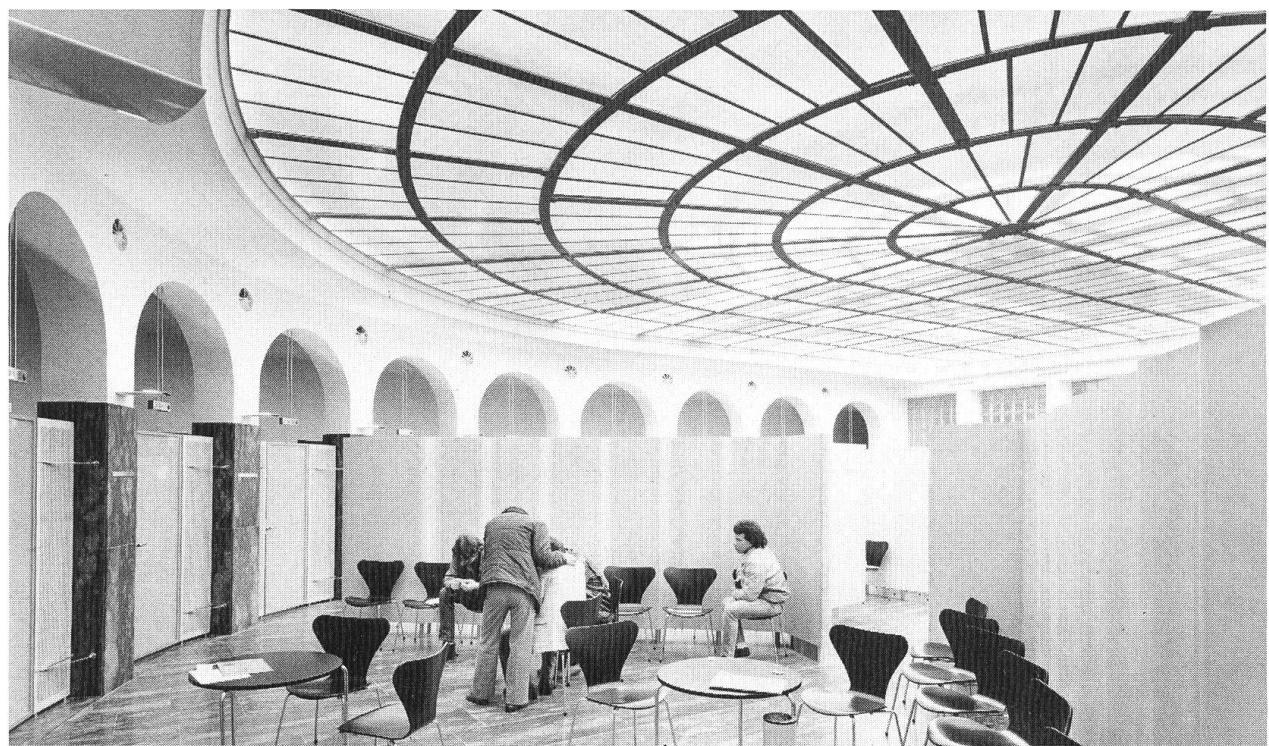
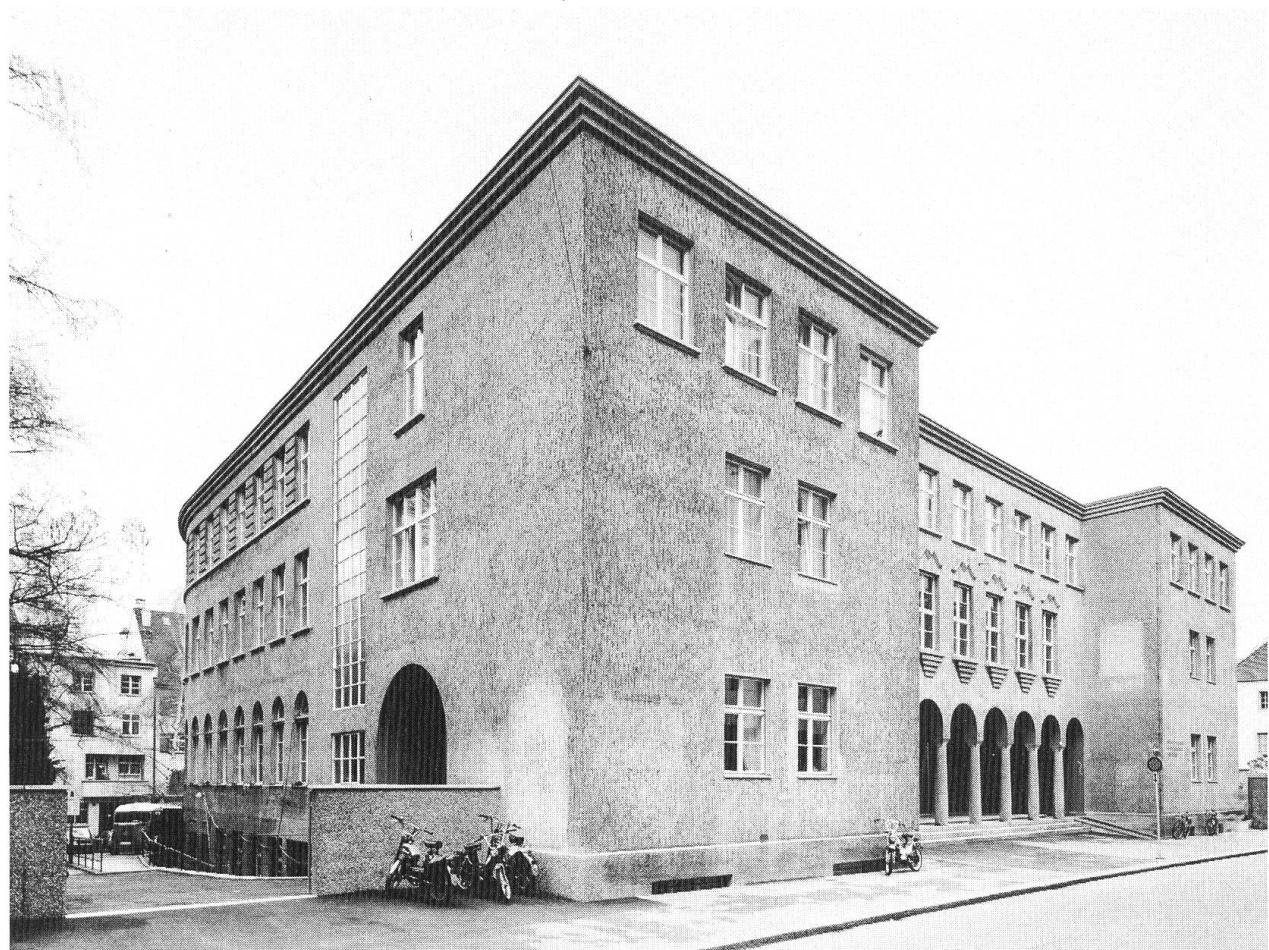
Das Arbeitsamt, Utengasse 36, erbaut 1931 von Erwin Heman.
Oben: Halle nach der Umgestaltung durch die Architekten Fierz& Bader.

Und nun will auch die Denkmalpflege zweier Neugestaltungen gedenken: die *Baufläche an der Spalenvorstadt* wurde von A. Rüegg und U. Marbach sozusagen als Triumphtor der siegreich heimkehrenden Feuerwehr — eine schwierige Projektaufgabe — mit sicherem Gefühl neben das kostbare Vorstadthaus Zur Krähe von 1816 gesetzt. Ein Meisterstück der Umnutzung und in der Durchführung von ausgezeichneter Qualität ist die Erneuerung des *Arbeitsamtes*, das E. Heman 1931/32 nach dem Vorbild des Dessauer Arbeitsamtes (Walter Gropius, 1927–29) errichtet hatte. Trotz der Umstaltung des Grundrisses vom zentralen Verwaltungszentrum unter dem Glasdach zur Wartehalle mit umgebendem Büroring sind ablesbare Denkmalwerte bis in die Struktur hinein erhalten geblieben.

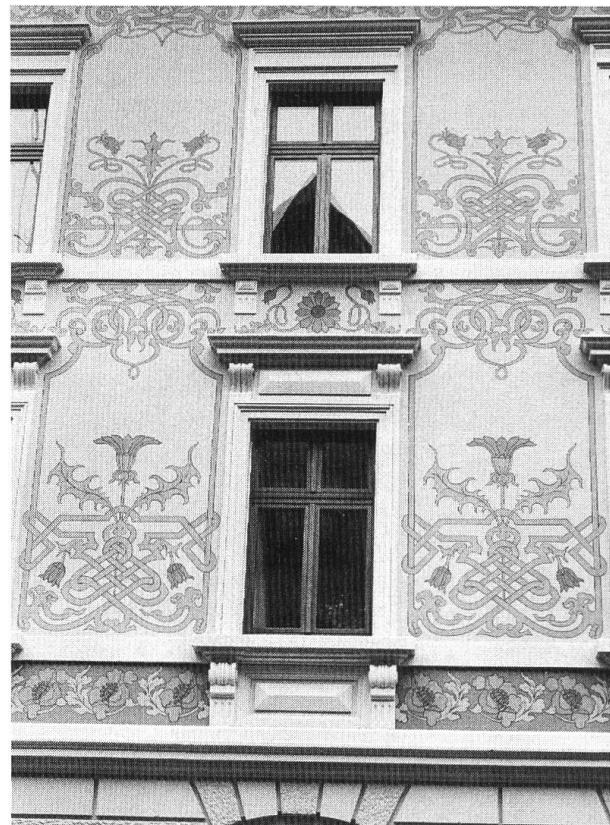
Matthäusstrasse 20, Fassadenmalerei um 1910.

An Malereien der Zeit nennen wir zwei Ensembles. An der *Matthäusstrasse 20* waren 1910 auf die Fassade eines älteren Reihenmehrfamilienhauses eine strenge Dekoration mit verschlungenen Bändern und Blumen in Erdfarben aufgemalt worden, die jetzt wieder hergestellt ist. In der *St. Jakobs-*
