Artikel: Egerkingen SO : Gasthaus "Kreuz" : Bemerkungen zu Bautyp und Baugeschichte
Autor: Hochstrasser, Markus
DOI: <https://doi.org/10.5169/seals-862527>

Egerkingen SO – Gasthaus «Kreuz»

Bemerkungen zu Bautyp und Baugeschichte

Von Markus Hochstrasser

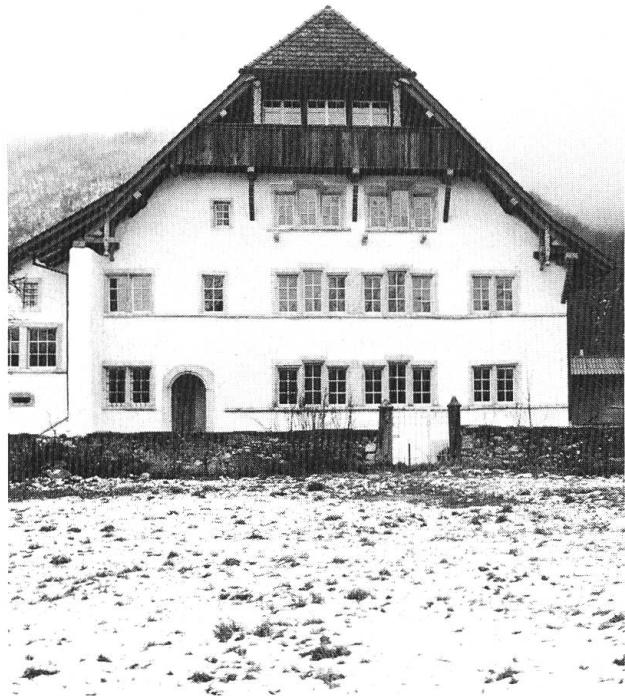
Abb. 1 Egerkingen SO, obere Mühle (1614).

Das Gasthaus «Kreuz» in Egerkingen (Abb. 7) gehört in diese Gruppe. Als eines der frühen Vergleichsbeispiele darf die ebenfalls in Egerkingen stehende obere Mühle von 1614 gelten (Abb. 1). Vermutlich von den gleichen Werkleuten stammt das wohl nur wenige Jahre jüngere «Pflugerhaus» in Neuendorf (Café «Werd»), (Abb. 2). Weitere wichtige Bauten dieses Typs sind, in zufälliger Auswahl, aber in chronologischer Reihenfolge aufgezählt, die folgenden: das ehemalige Untervogtshaus in Wangen bei Olten von 1643 (Abb. 3), das ehemalige Untervogtshaus und jetzige Gasthaus «Kreuz» in Kappel von 1651 (Abb. 4), das Pfarrhaus von Kappel von 1691/92 (Abb. 5), das Pfarrhaus in Neuendorf von 1660, das 1730/33 umgebaut und verändert worden ist (Abb. 6) und das Gasthaus «Kreuz» in Neuendorf von 1740 (Abb. 8).¹ Die typischen Merkmale am «Gäuerhaus» sind: nahezu quadratischer Grundriss, zwei Vollgeschosse, giebelständig zur Strasse gestellt, steiles Krüppelwalmdach.

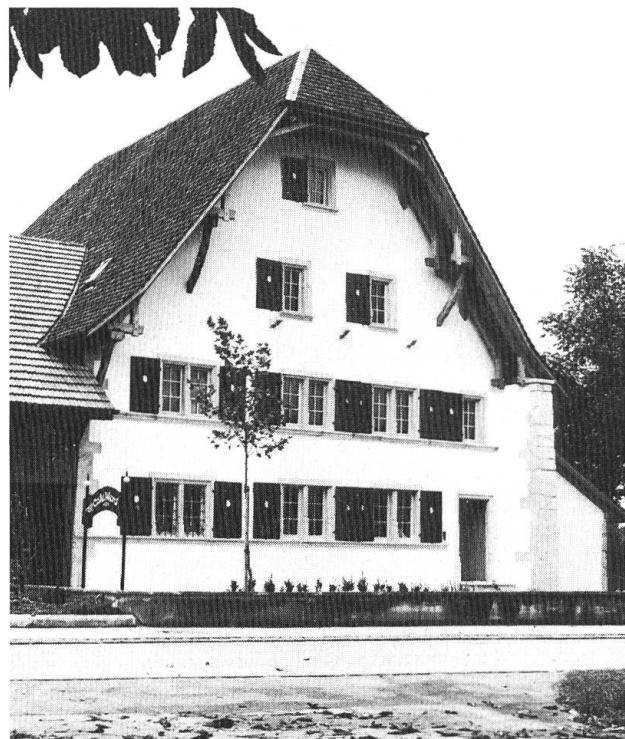
Abb. 2 Neuendorf SO, «Pflugerhaus» (um 1620).

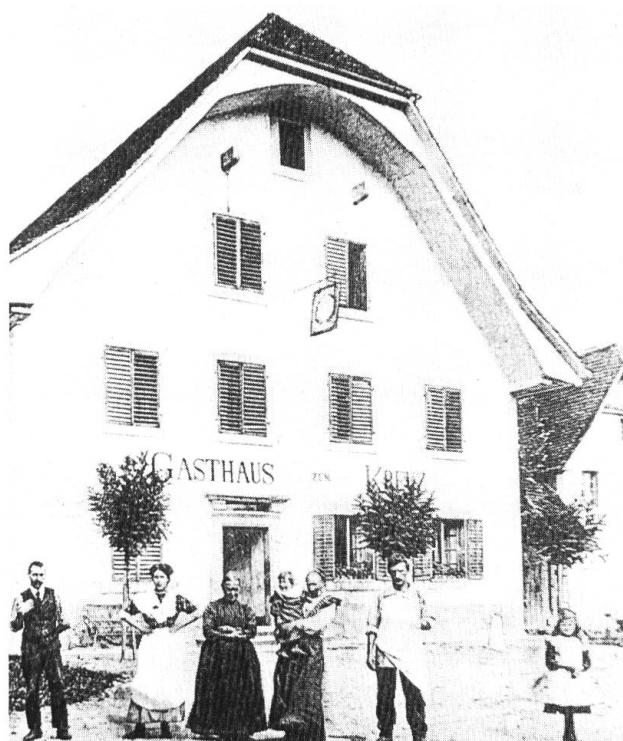
Abb. 7 Egerkingen SO, «Kreuz» (1722).

Das Gasthaus «Kreuz» in Egerkingen wurde 1722 unter dem damaligen Besitzer Christian Felber am Platz eines älteren, zuvor abgebrochenen Hauses vollständig neu erbaut.³ In den ersten Jahren präsentierte sich der Innenausbau eher nüchtern und altmodisch/ traditionell. Glatt gehobelte Sichtbalkendecken mit schräg eingeschobenen Blindbodenbrettern und schräg gefasten Balken, sichtbare Riegelwände mit weiss getünchten Feldern, in altertümlicher Art profilierte Türgerichte und Eichertüren mit überschobenen Füllungen und kunstvoll geschmiedeten Schlangenbändern, prägten das Bild. Das zweiläufige Treppenhaus war von einem behäbigen Brettblustergeländer mit mehrfach verkröpften Pfosten auf den Podesten gesäumt, und besass Blockstufen (Abb. 15). Vorerst diente der Bau offensichtlich auch nicht dem ihm zugesetzten Zweck als Gasthaus, sondern über einige Jahre hinweg als provisorisches Pfarrhaus.⁴ Erst 1731 wurde das Wirterecht vom alten Haus ennet der Strasse hierher übertragen, und ab 1733 sind gewisse Ausbesserungen vorgenommen worden.⁵ Möglicherweise wurde damals die Gaststube im Erdgeschoss mit dem noch heute existierenden gestemmten Täfer mit abgeblatteten Füllungen an Wänden und Decke ausgekleidet, vielleicht auch die eine oder andere Zimmertür ersetzt, doch ist es auch möglich, dass diese Ausstattungsteile erst aus der zweiten Hälfte des 18. Jahrhunderts stammen (Abb. 9, 10). Das Gasthaus diente von nun an über einige Generationen hinweg seinen Zwecken voll. Erst 1826

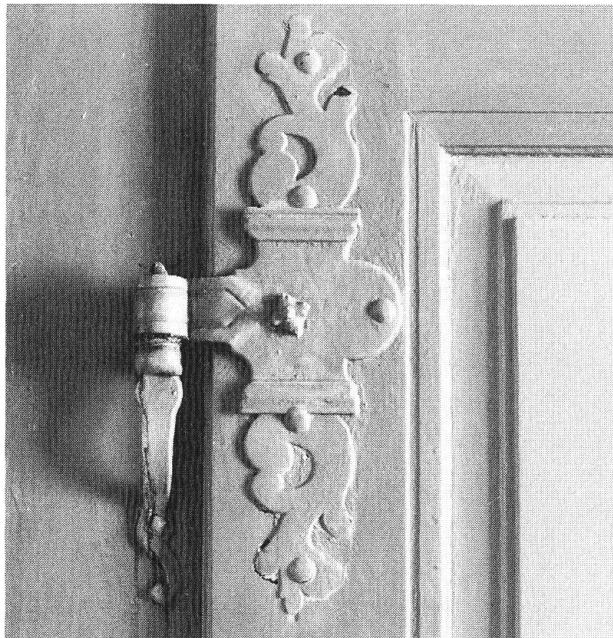
Abb. 9 Beschläge an der Tür ins Zimmer Südwest im Erdgeschoss, 18. Jahrhundert.

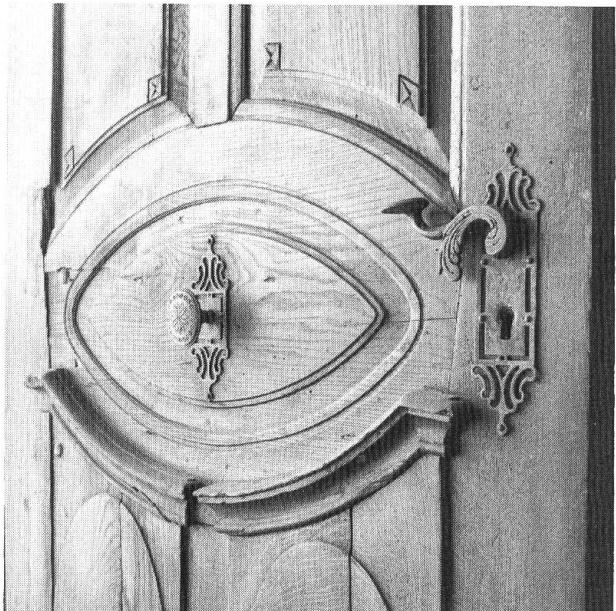
Abb. 10 Teilansicht der Haustür aus Eichenholz, 18. Jahrhundert.

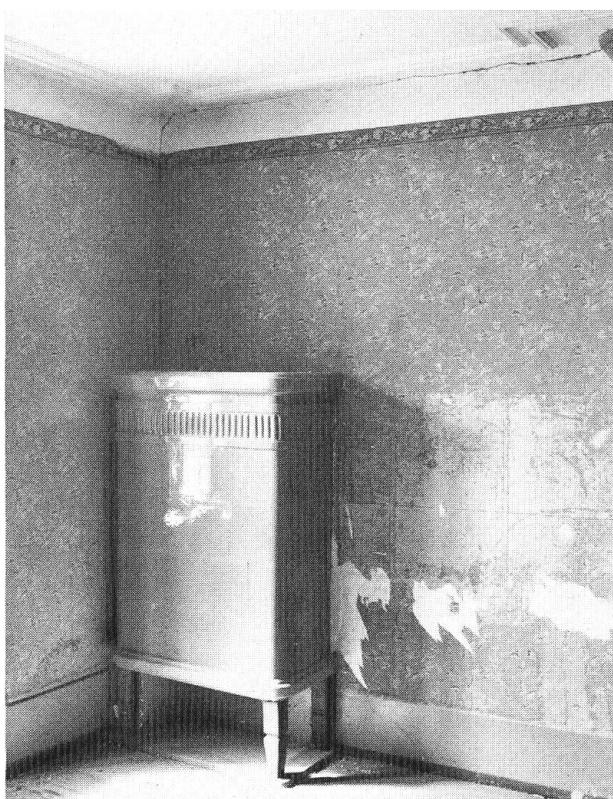
Abb. 11 Blick in eines der Zimmer im Anbau Nord von 1826.

drängte sich eine Erweiterung auf. Der damalige Besitzer erhielt auf sein Gesuch hin die Erlaubnis, nördlich am Gasthaus einen neuen, langgezogenen Anbau zu erstellen. Im Erdgeschoss kamen Wirtschaftsräume (Waschhaus, Holzhaus, Schweinestall) zu liegen, und im Obergeschoss richtete man entlang einer holzverschalten Laube, die auf einen Abort führte, vier mit grünen und blauen Kachelöfen bestückte Gästezimmer ein (Abb. 11, 12, 13). Leider ist dieser Anbau, der im Obergeschoss ganz von jüngeren Veränderungen verschont geblieben war, 1989 abgebrochen worden. Einer der Kachelöfen konnte knapp vor der aufgefahrenen Baggerschaufel, buchstäblich im letzten Moment, vor der Zerstörung gerettet und abgebaut werden. Das Innere des Hauptbaus ist durch Stilelemente zweier Umbauphasen geprägt. Die meisten Zimmertüren und die Gestaltung des Treppenhauses mit glatt vergipsten Treppenunter-sichten, mit feinen Zierrahmen, in einem

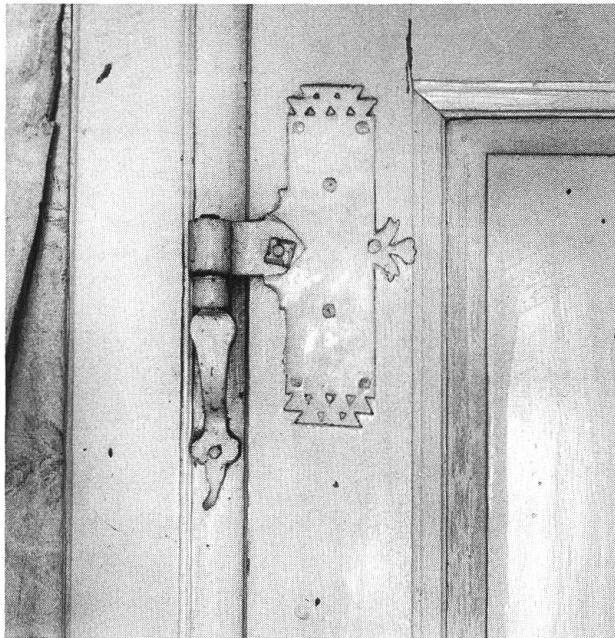
Abb. 12 Beschläge an einer Zimmertür von 1826.

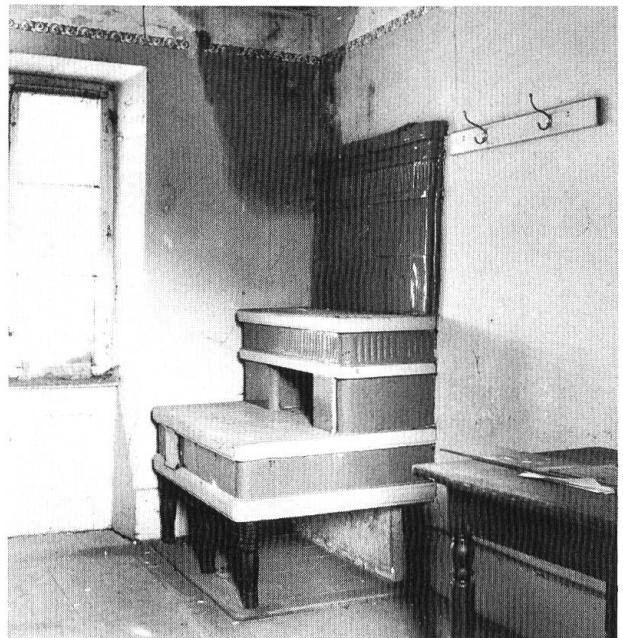
Abb. 13 Sitzofen von 1826, vor dem Abbruch.

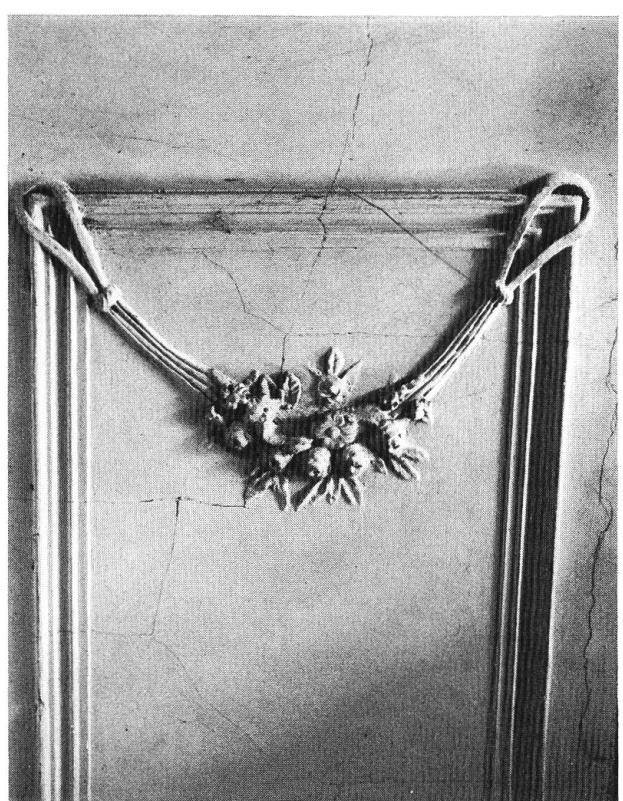
Abb. 14 Stuckdekoration an einer Treppenuntersicht, 18. Jahrhundert.

Fall gar mit einer in Stuck modellierten Girlande (Abb. 14), stammen wahrscheinlich aus dem späteren 18. Jahrhundert.

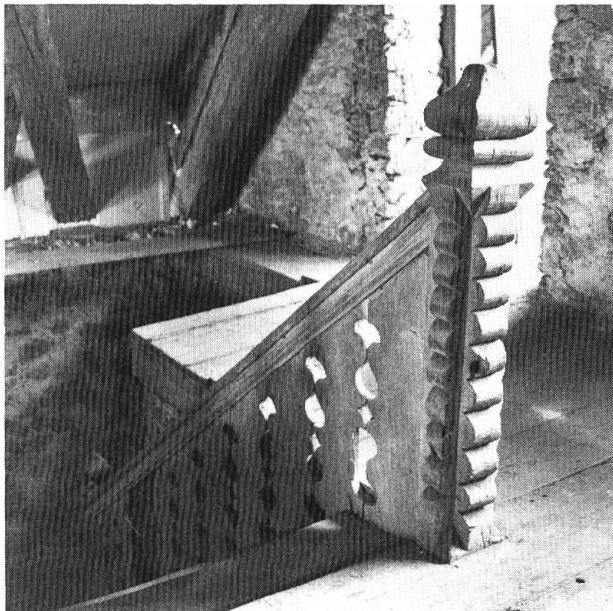
Abb. 15 Treppengeländer aus der Bauzeit von 1722 im Estrichbereich.

Damals hat man auch das eher rustikale Treppengeländer bis auf einen kleinen Rest im Estrich entfernt (Abb. 15), und durch ein zeitgemäßeres Stakettengeländer ersetzt. Gleichzeitig verschalte man die Blockstufentritte mit Eichenbrettern. Die Grundrissstruktur wurde 1884 durch den Einbau eines Saals im ersten Obergeschoss verändert. Noch heute kann man an den Deckenunterzügen die alte Grundrisseinteilung in drei aneinander liegende Wohnräume ablesen. Was sich seither baulich im und ums Haus abgespielt hat, sind einzelne Veränderungen und Anpassungen an neue Ansprüche oder Vorschriften. Dabei ist praktisch keine alte Bausubstanz verloren gegangen. Es gilt deshalb um so mehr, beim nun laufenden Umbau die Erhaltung verschiedener Bauteile zu bewirken, damit das Haus seine Geschichte
