# Egerkingen SO — Gasthaus «Kreuz»

*Bemerkungen zu Bautyp und Baugeschichte*

*Von Markus Hochstrasser*

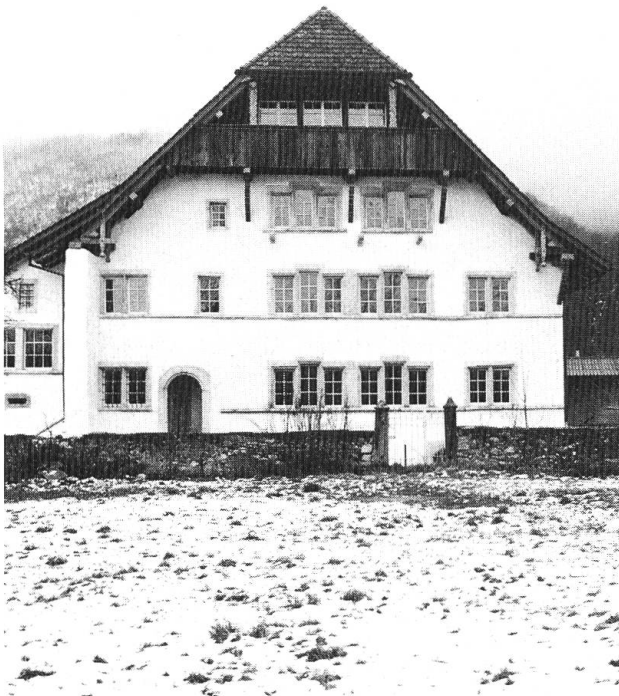
Abb. 1 Egerkingen SO, obere Mühle (1614).

Das Gasthaus «Kreuz» in Egerkingen (Abb. 7) gehört in diese Gruppe. Als eines der frühen Vergleichsbeispiele darf die ebenfalls in Egerkingen stehende obere Mühle von 1614 gelten (Abb. 1). Vermutlich von den gleichen Werkleuten stammt das wohl nur wenige Jahre jüngere «Pflugerhaus» in Neuendorf (Café «Werd»), (Abb. 2). Weitere wichtige Bauten dieses Typs sind, in zufälliger Auswahl, aber in chronologischer Reihenfolge aufgezählt, die folgenden: das ehemalige Untervogtshaus in Wangen bei Olten von 1643 (Abb. 3), das ehemalige Untervogtshaus und jetzige Gasthaus «Kreuz» in Kappel von 1651 (Abb. 4), das Pfarrhaus von Kappel von 1691/92 (Abb. 5), das Pfarrhaus in Neuendorf von 1660, das 1730/33 umgebaut und verändert worden ist (Abb. 6) und das Gasthaus «Kreuz» in Neuendorf von 1740 (Abb. 8).<sup>1</sup> Die typischen Merkmale am «Gäuerhaus» sind: nahezu quadratischer Grundriss, zwei Vollgeschosse, giebelständig zur Strasse gestellt, steiles Krüppelwalmdach.

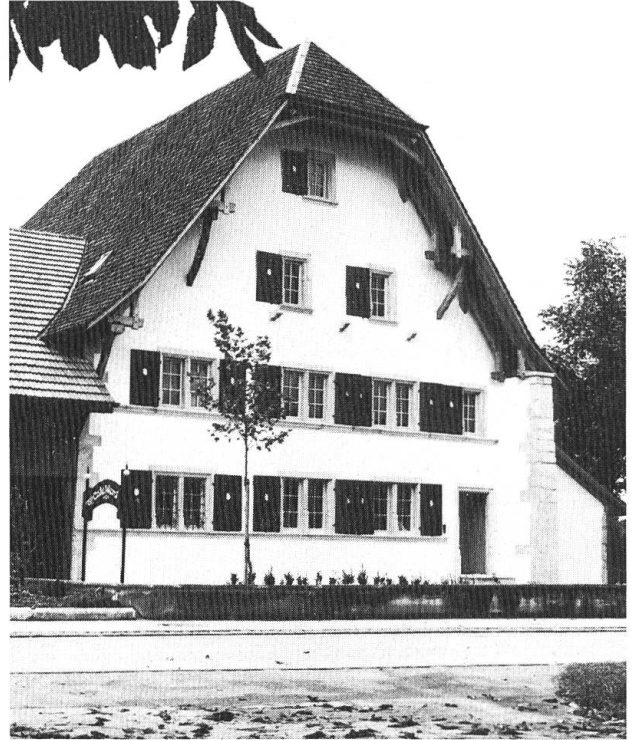
Abb. 2 Neuendorf SO, «Pflugerhaus» (um 1620).

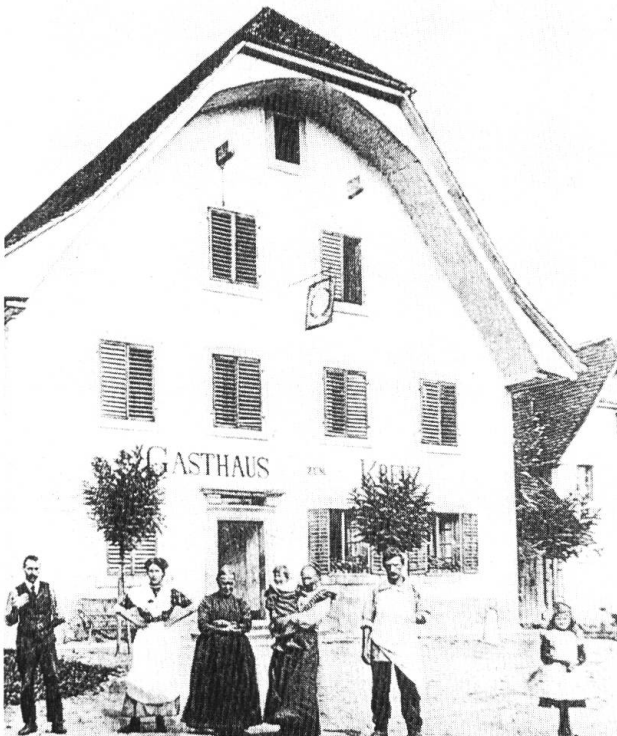
Abb. 7 Egerkingen SO, «Kreuz» (1722).

Das Gasthaus «Kreuz» in Egerkingen wurde 1722 unter dem damaligen Besitzer Christian Felber am Platz eines älteren, zuvor abgebrochenen Hauses vollständig neu erbaut.<sup>3</sup> In den ersten Jahren präsentierte sich der Innenausbau eher nüchtern und altmodisch/traditionell. Glatt gehobelte Sichtbalkendecken mit schräg eingeschobenen Blindbodenbrettern und schräg gefasten Balken, sichtbare Riegelwände mit weiss getünchten Feldern, in altertümlicher Art profilierte Türgerichte und Eichentüren mit überschobenen Füllungen und kunstvoll geschmiedeten Schlangenbändern, prägten das Bild. Das zweiläufige Treppenhaus war von einem behäbigen Brettbalustergeländer mit mehrfach verkröpften Pfosten auf den Podesten gesäumt, und besass Blockstufen (Abb. 15). Vorerst diente der Bau offensichtlich auch nicht dem ihm zgedachten Zweck als Gasthaus, sondern über einige Jahre hinweg als provisorisches Pfarrhaus.<sup>4</sup> Erst 1731 wurde das Wirterecht vom alten Haus ennet der Strasse hierher übertragen, und ab 1733 sind gewisse Ausbesserungen vorgenommen worden.<sup>5</sup> Möglicherweise wurde damals die Gaststube im Erdgeschoss mit dem noch heute existierenden gestemmt Täfer mit abgeblatteten Füllungen an Wänden und Decke ausgekleidet, vielleicht auch die eine oder andere Zimmertür ersetzt, doch ist es auch möglich, dass diese Ausstattungsteile erst aus der zweiten Hälfte des 18. Jahrhunderts stammen (Abb. 9, 10). Das Gasthaus diente von nun an über einige Generationen hinweg seinen Zwecken voll. Erst 1826
