Artikel: Zur Verantwortung der Denkmalpflege
Autor: Wyss, Alfred
DOI: <https://doi.org/10.5169/seals-862469>

Zur Verantwortung der Denkmalpflege

Von Alfred Wyss

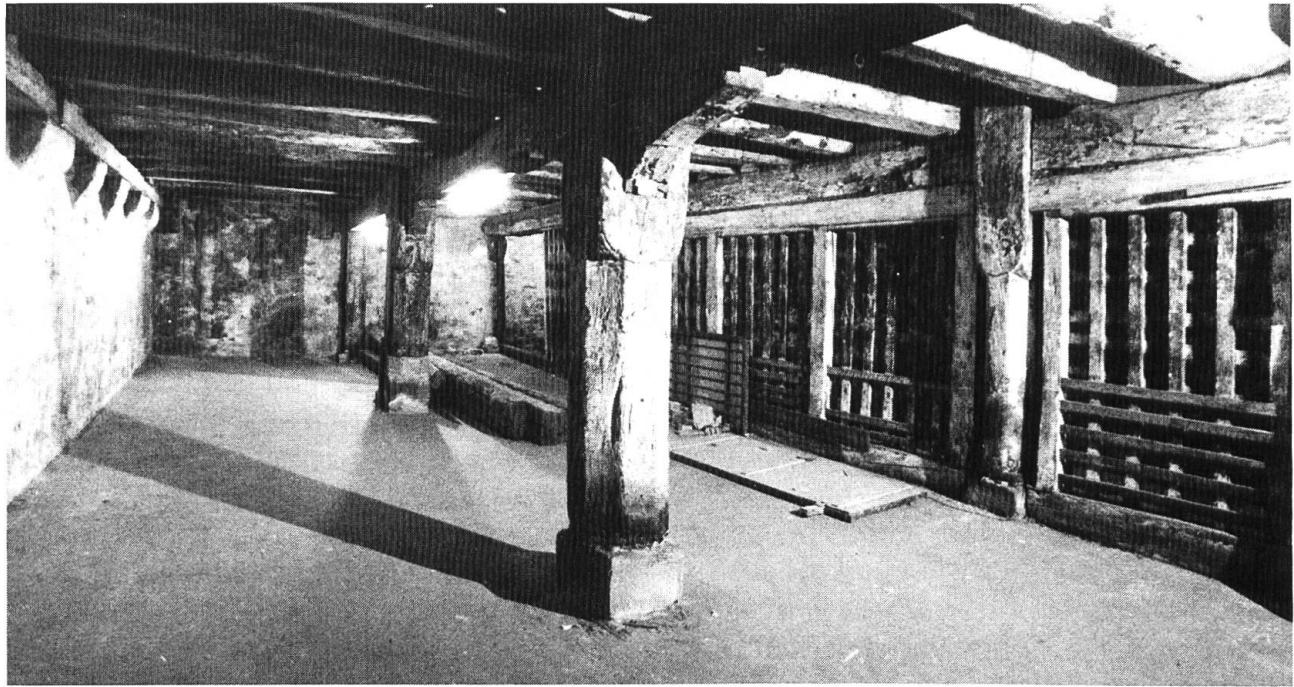
Peterskirchplatz 1/Kellergässlein 7, Marthastift. Romanischer Keller.

Im Marthastift, gegen den Fischmarkt ein sechsgeschossiges Hochhaus, am Peterskirchplatz ein spätgotisches Bürgerhaus, ist in den Kellergeschossen ein hölzerner Skelettbau untersucht und als romanisches Bauwerk erkannt worden. Mächtige, über zwei Stockwerke greifende Stützen mit zwei mit rundbogigen Schilden belegten Auflagen für die mit Astrollen versehenen Sattelhölzer sind mit den zugehörigen Balkenlagen auf Grund der Jahrringzählung um 1260 datiert. Zwei Stützenreihen teilen den Hauptraum in drei ‹Schiffe›. Mit Putz modellierte Kragsteine, die wie eine Zahnrreihe aus der Wand wachsen, tragen dünne Streifbalken, über denen mächtige Eichenbalken ursprünglich in die Wand eingelassen und zum Teil mit hölzernen Keilen unterlegt waren. Zum geäuerten Nebenraum in den Proportionen eines der ‹Schiffe› führt ein durch beide Geschosse greifender Bogen, der über einen Kämpfer mit Platte und Schrägen ansetzt. Hier wie auch an dem von einer Tonne überwölbten Portal des Vorbaus sind Steinmetzzeichen der Zeit angebracht. Es war ein mächtiges, in den Hang hineingeschobenes Lagerhaus, seit 1294 als ‹zum langen Keller› nachgewiesen, am Fuss des mit Adelshäusern besetzten Petersbergs, inmitten kleiner Wohnhäuser, vielleicht mit einer Kornschüttte verbunden, die aber erst in späteren Zeiten nachzuweisen ist. Ähnlich mag der romanische Bau des Spalenhofes ausgesehen haben (vgl. Stadtbuch 1990, S. 213ff.). Mit grosser Sorgfalt sind die alten Strukturen hier erhalten und wo nötig geflickt worden. Die technischen Einrichtungen für ein Ladengeschäft fügen sich in die alte Substanz so, dass dieselbe heute in allen Teilen erkennbar ist. Man hat mit einfachsten Mitteln, ohne jenen perfekten Luxus gearbeitet, den üblicherweise Ladeneinrichtungen fordern.

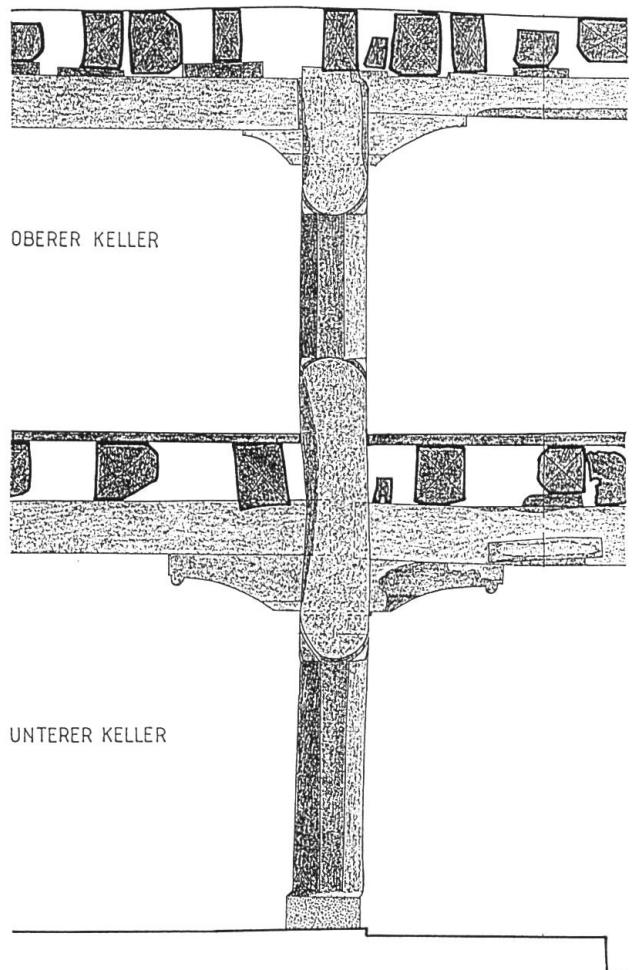
Peterskirchplatz 1/Kellergässlein 7, Marthastift. Zwei-

geschossige Stütze.

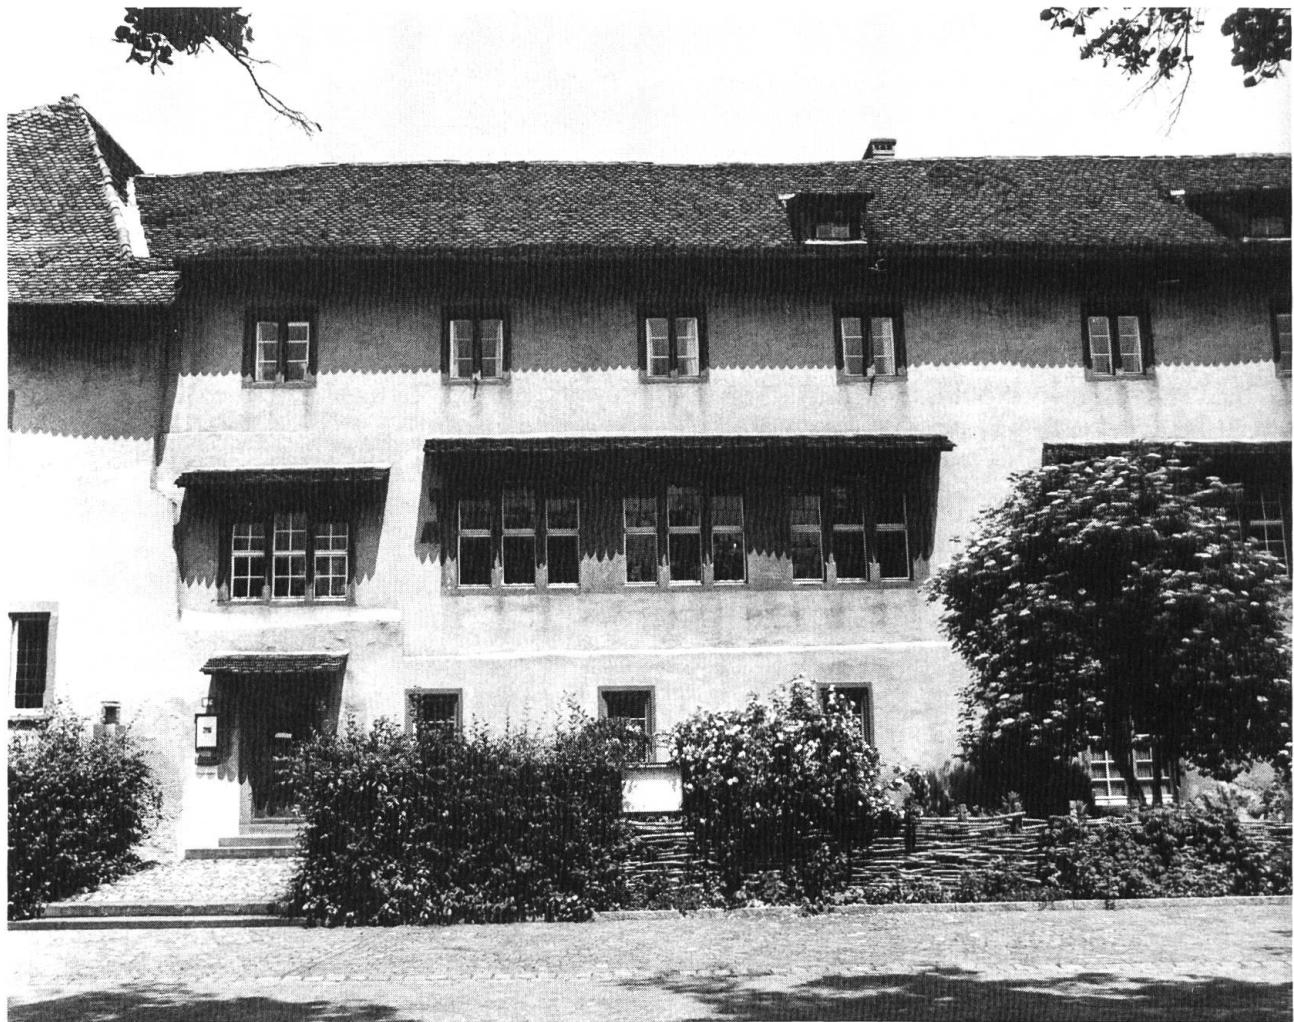
«Kleines Klingental», Unterer Rheinweg 26, vor der Restauration 1988.

Sind im Marthastift die Elemente eines ursprünglichen Denkmals in originaler Substanz erhalten geblieben, so folgte die Sanierung des Äussern des Kleinen Klingentals getreu dem Konzept der Museumseinrichtungen von 1939. Damals wurde die von vielfachen Nutzungen — Schule, Arbeitssäle, Notspital, Unterkunft für internierte Soldaten, Kinderschule usw. — gestörte Bausubstanz mit ordnender Hand erneuert und eine grosse Zahl fremder Werkstücke aus Abbrüchen eingebaut. Das Ganze erhielt einen bräunlichen, hydraulisch gebundenen Verputz — es entstand ein verfremdetes Baudenkmal voller Charme. Die bauge schichtlichen Untersuchungen haben uns die Entdeckung des Gründungsbaues des Klo-

sters, des «Dormenters» (Dormitorium), wie er in den Quellen des 13. Jhs. genannt wird, beschert: ein 1274 über die Stadtmauer errichteter Winkelbau, dessen längerer Schenkel sich mit dem ursprünglichen, mit Kreuzbünden versehenen Dachstuhl erhalten hat, und dessen schmale spitzbogige Fensterschlüsse im oberen Stockwerk nachgewiesen werden konnten. Wir sind der Versuchung nicht erlegen, mit historisierendem hellem Kalkputz Mittelalter, wie man es im schönen, mit gewölbter Balkendecke überspannten Refektorium im Innern erlebt, zu evozieren. Die wegen der Versalzung notwendigen grossflächigen Flicke wurden mit hydraulischem Bindemittel und gelbem Sand dem älteren Bestand angepasst — im Hof mit dem in jenen Jahren so beliebten rauen Bewurf.

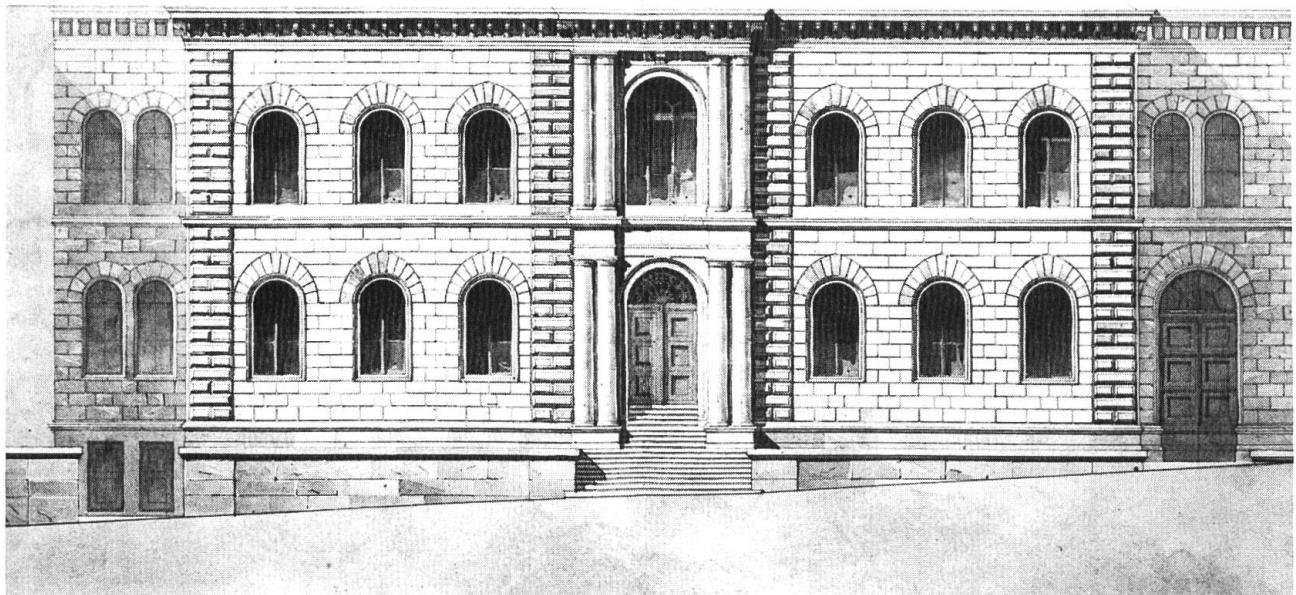
Bäumleingasse 3, Gerichtsgebäude. Hausfassade. Plan von Johann Jakob Stehlin um 1850. Foto: Teuwen, Basel.

1859 errichtete Johann Jakob Stehlin das Gerichtsgebäude am ‹Bäumli› nach dem Vorbild florentinischer Renaissancepaläste: ein mächtiger erratischer Block inmitten der damals noch engen Parzellen der Bäumlein-gasse. Heinrich Reese fügte 1895/96 den feingliedrigen Flügel gegen die Freie Strasse an im Stil seiner Schulhausbauten.¹

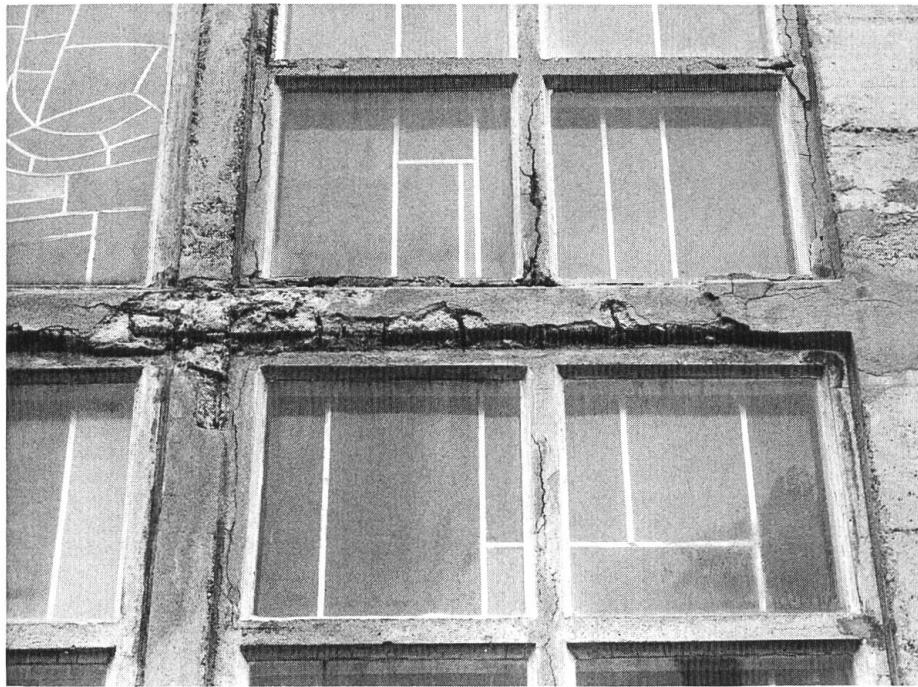
St. Antonius, Katholische Pfarrkirche. Schäden am Beton.
Foto: Teuwen, Basel.

Ein Bauwerk von eigenwilliger Schönheit, das zu den bedeutendsten Denkmälern un-serer Stadt, ja der ganzen Schweiz gehört, ist am Äussern restauriert — man muss sagen, vor dem Zerfall gerettet worden: die St. Antoniuskirche. Ihre Aussenhaut war verwit-tert und an vielen Stellen trotz älterer Repa-raturen korrodiert, so dass in den Fensterbe-reichen die statische Sicherheit nicht mehr gewährleistet war. Über Enstehung und Be-deutung der Restaurierung berichtet ein 1991 erschienenes Buch.² Hier deshalb nur

so viel: Karl Moser, der 1898–1901 mit der Pauluskirche in Basel einen bedeutenden historistischen, vom Jugendstil geprägten Zentralbau geschaffen hatte, spannte seine aus schalungsrohem Beton gestaltete Kirche (1925–27) in die Häuserzeile ein, zwischen dem hochgreifenden Stufenportal und dem Turm. Er formte eine fein proportionierte, weite Halle mit kostbaren, leuchtenden Glaswänden und einer sorgsam eingefügten Ausstattung: ein ergreifender Andachtsraum. Das ursprüngliche Aussehen des Betons kann man noch heute im Durchgang, unter dem Dächlein der Hoffassade und im Innern sehen: breite Schalungsbretter mit ungenauen Stößen, Gussspuren, Kiesnestern und Wasserläufen, eine rauhe Oberfläche, welche die fein instrumentierten Proportionen von Raum und Gliederung kontrapunktisch unterlegt. Was am Äußern davon übriggeblieben war, konnte nicht gehalten werden – konnte nicht: dies war das Resultat ausgiebiger Fachdiskussionen und Untersuchungen. Wie war die neue Haut zu gestalten? Mit Beschichtungen war den Schäden nicht mehr beizukommen – wie hätte auch dieser so wesentlich vom rohen Beton lebende Bau einen Anstrich ertragen? Stampfbeton gemäss der originalen

Bauweise wäre in den neuen Schalungen nicht zu realisieren gewesen und hätte die Eisen nicht geschützt. Es wurde ein moderner, auf das alte Material abgestimmter Beton eingebracht. Die alten Abmessungen der Schalung sind genau eingehalten worden. Holzschalungen erschweren aber dermassen die Applikation und die notwendige Nachpflege des Betons, dass die Holzstruktur mit Matrizen nachgebildet wurde. Nicht das Pasticcio mit Kiesnestern und Mörtelbrauen war unser Ziel. Es wurde eine neue Oberfläche geprägt, welche die ästhetischen Grundprinzipien des ursprünglichen Baues befolgt: lebendiger, mit breiten Brettern geschalter Beton und feingliedriger Körper. Authentisch ist an der Aussenhaut nicht mehr der materielle Bestand, sondern die Gestalt des Bauwerkes.

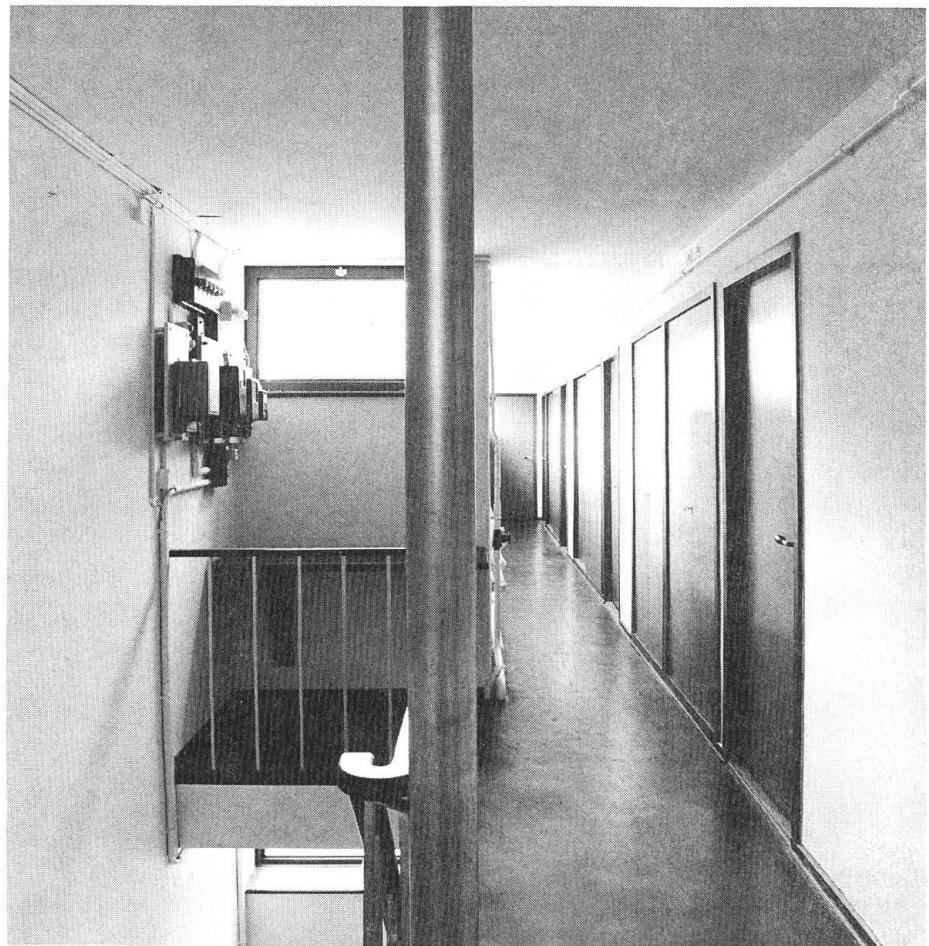
Haus am Sandreuterweg,
Riehen. P. Artaria und
H. Schmidt 1928. Ursprüng-
liche Farbigkeit.

such der präfabrizierten Bauweise und aus zwei knappen Kuben zusammengesetztes Haus, das letztes Jahr im Innern in ursprünglicher Farbigkeit wiederhergestellt wurde; das verwandte Haus *«Zum neuen Singer»* von denselben Architekten, von 1928/29, dessen Schutz für die Erhaltung der originalen, fassadenbündig angelegten feinen Eisenfenster zu spät kam; das jetzt durch den Staat mit Sorgfalt den neuen medizinischen Anforderungen adaptierte ehemalige Bürgerspital (heute Kantonsspital), 1938–45 von Hermann Baur massgeblich bestimmt. Weil die Formensprache dieser Bauten gegenüber den früheren so stark reduziert ist und auf das Ornament verzichtet, reagieren sie empfindlich auf Eingriffe und Verschiebungen der Proportionen. Es ist ein Kulturgut, das wegen seiner immer wieder monierten Schwächen im Technischen und im Bereich der Isolation besonders bedroht ist.

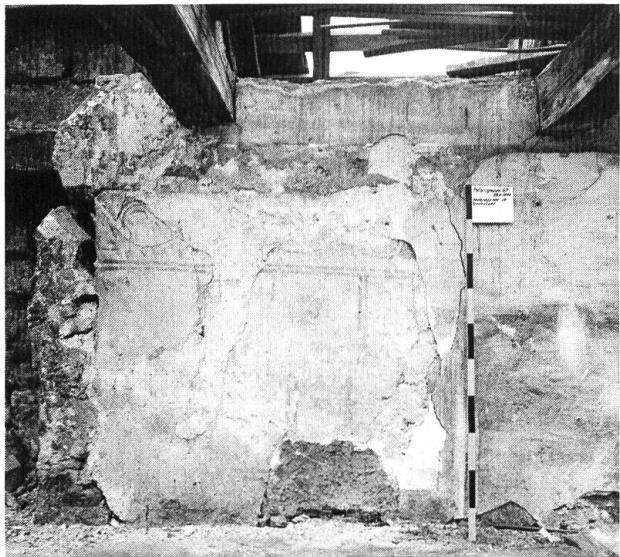
Petersgraben 43. Dekorationsreste des 14. Jh. in der Turmschale.

richten, vom Einsetzen der alten Scheiben im Münster, von der Erneuerung der alten Universität am Rheinsprung, vom Umbau der Landvogtei in Riehen, vom Schützenhaus... Mit einer Abbildung möchte ich aber die Dekorationsreste im Schalenturm am Petersgraben 43 in Erinnerung rufen, die vermuten lassen, dass die Stadtbefestigung schon im 14. Jh. von den Anwohnern genutzt wurde.³

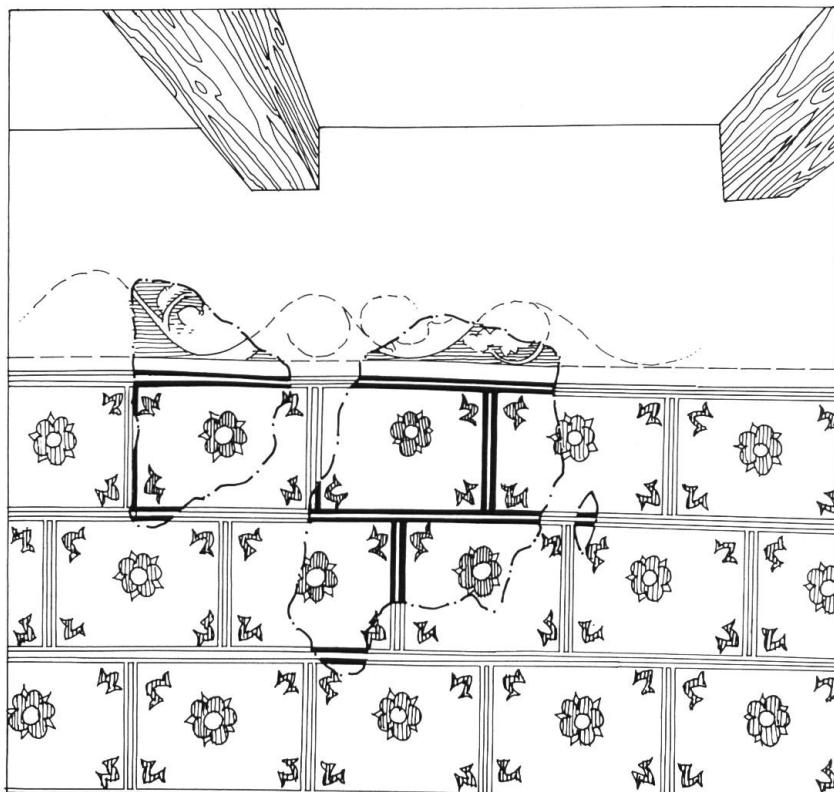
Zeichnerische Rekonstruktion der Dekoration.
