Das «Gerichtsstöckli» in Neuendorf

Notizen zur Baugeschichte

Von Markus Hochstrasser, Kant. Denkmalpflege Solothurn

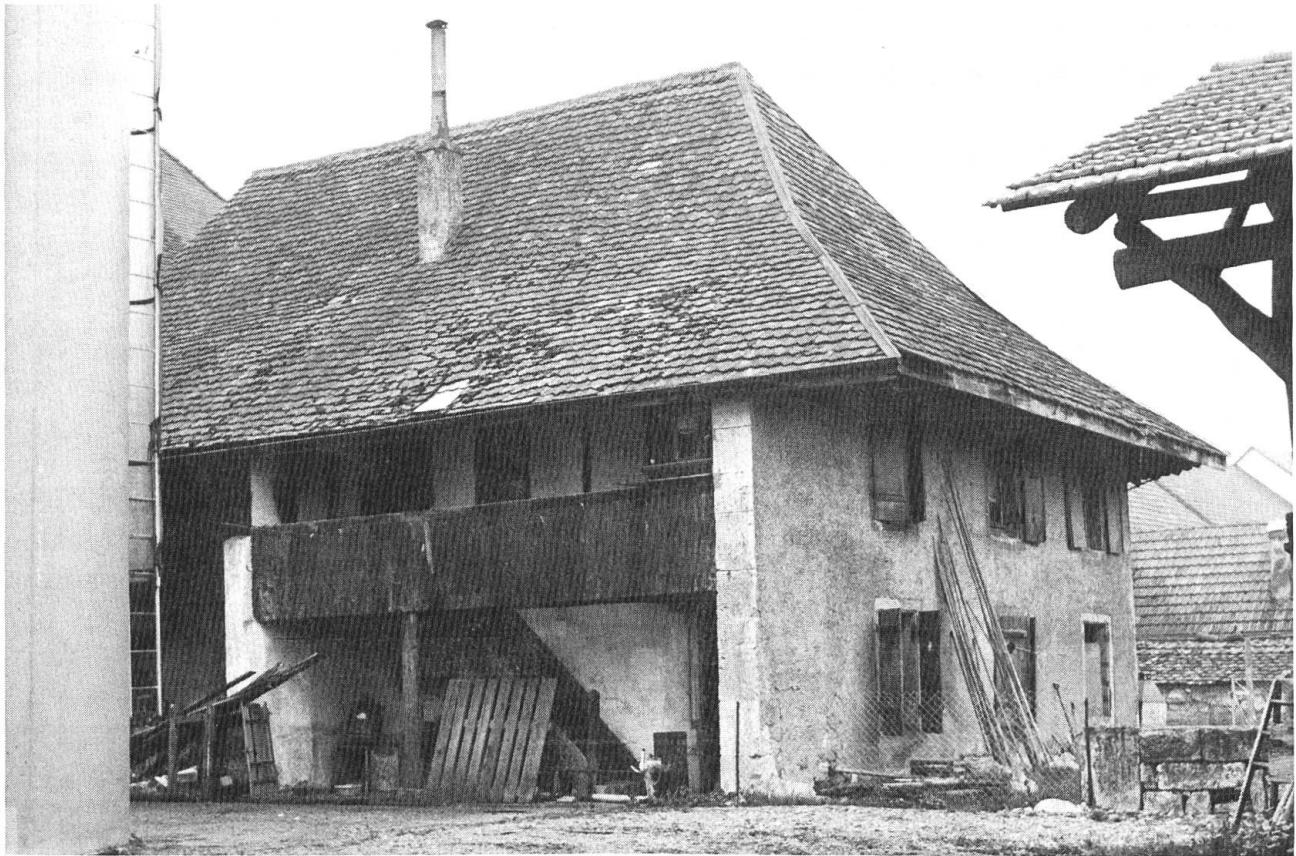
1 Das «Gerichtsstöckli» von Nordosten, Zustand 1985.

Das unscheinbar hinter dem sogenannten Untervogtshaus stehende «Gerichtsstöckli» war 1944 unter Schutz gestellt worden.¹ Das auf den ersten Blick bescheiden wirkende Gebäude (Abb. 1) fiel schon damals wegen der reichen Palette an verzierten und zum Teil datierten Fenster- und Türgewänden auf (Abb. 2). Die Jahrzahl 1564 auf einem Fenstersturz im Obergeschoss deutet auf ein hohes Alter (Abb. 3).

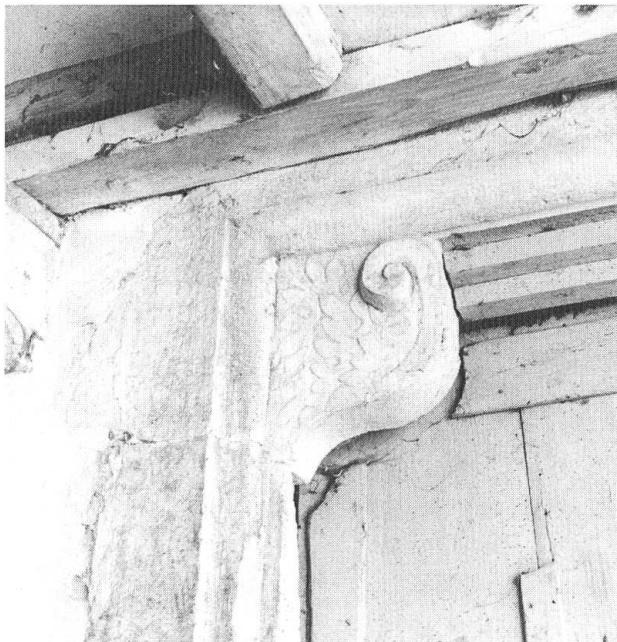
2 Zierformen am Gewände der Kellertür nach Westen, wahrscheinlich von 1627.

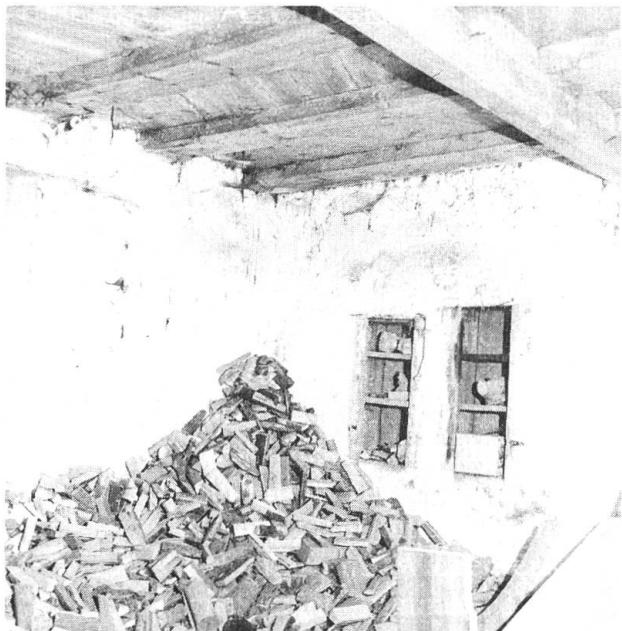
4 Kernbau, Inneres im Obergeschoss, 1985.

(Abb. 4). Der Eigentümer, der einen Bauernbetrieb führt, wünschte sich lange Zeit einen Abbruch, um an der Stelle des Stöcklis einen dringend benötigten Wagenschopf errichten zu können.

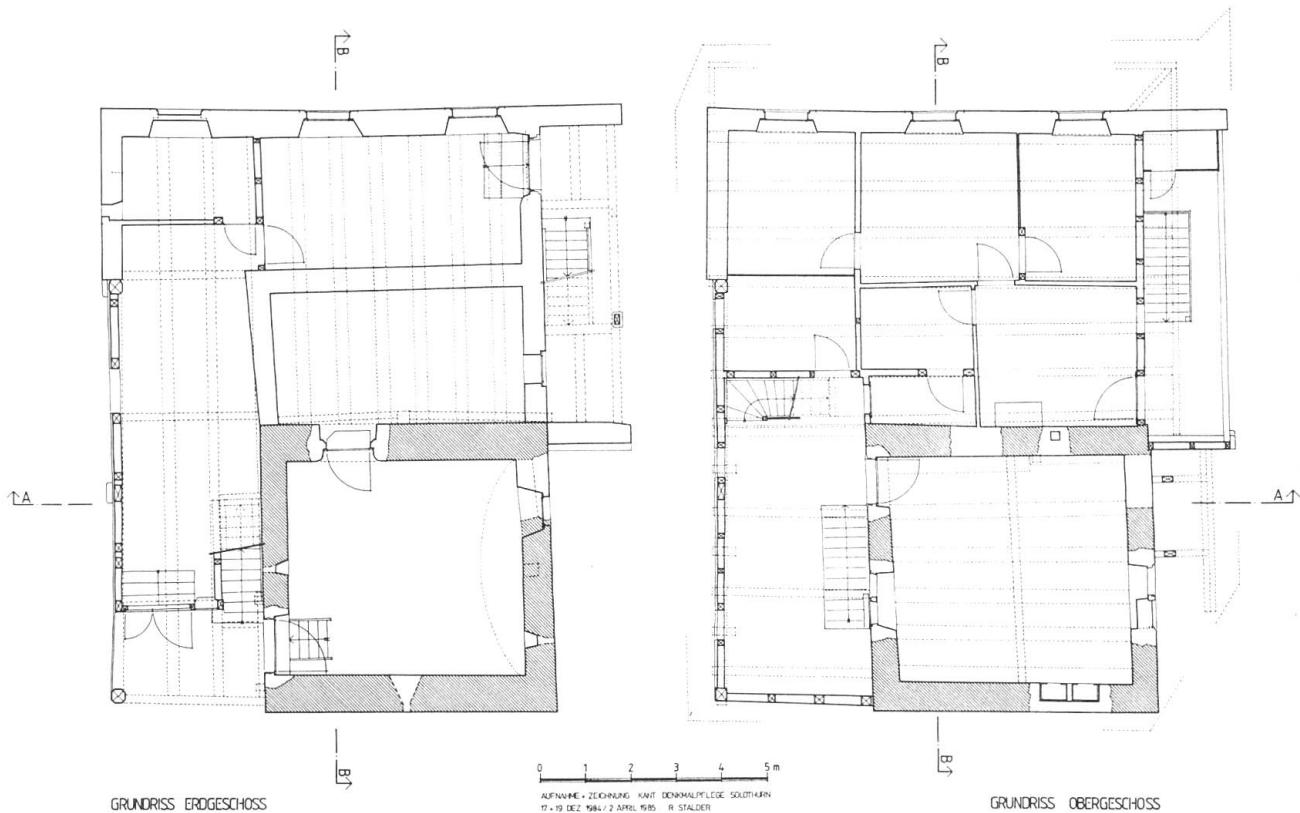
5 Grundriss- und Schnittaufnahmen von 1985. Gerasterte Teile des Kernbaus von 1564.

T vermauerte Türöffnung nach Osten

F vermauerte (Fenster-)Öffnung

B Balkennegativ ehemalige Decke über Obergeschoss

1984 erfolgte im Zusammenhang mit den Abbruchgedanken ein Augenschein vor Ort durch den Kantonalen Denkmalpfleger, 1985 wurde eine eingehende Bauuntersuchung, verbunden mit Planaufnahmen, durchgeführt (Abb. 5). Die Baugeschichte des Stöcklis ist dabei in groben Zügen ermittelt worden, seine historische Bedeutung blieb unbestritten, der Erhaltungszustand

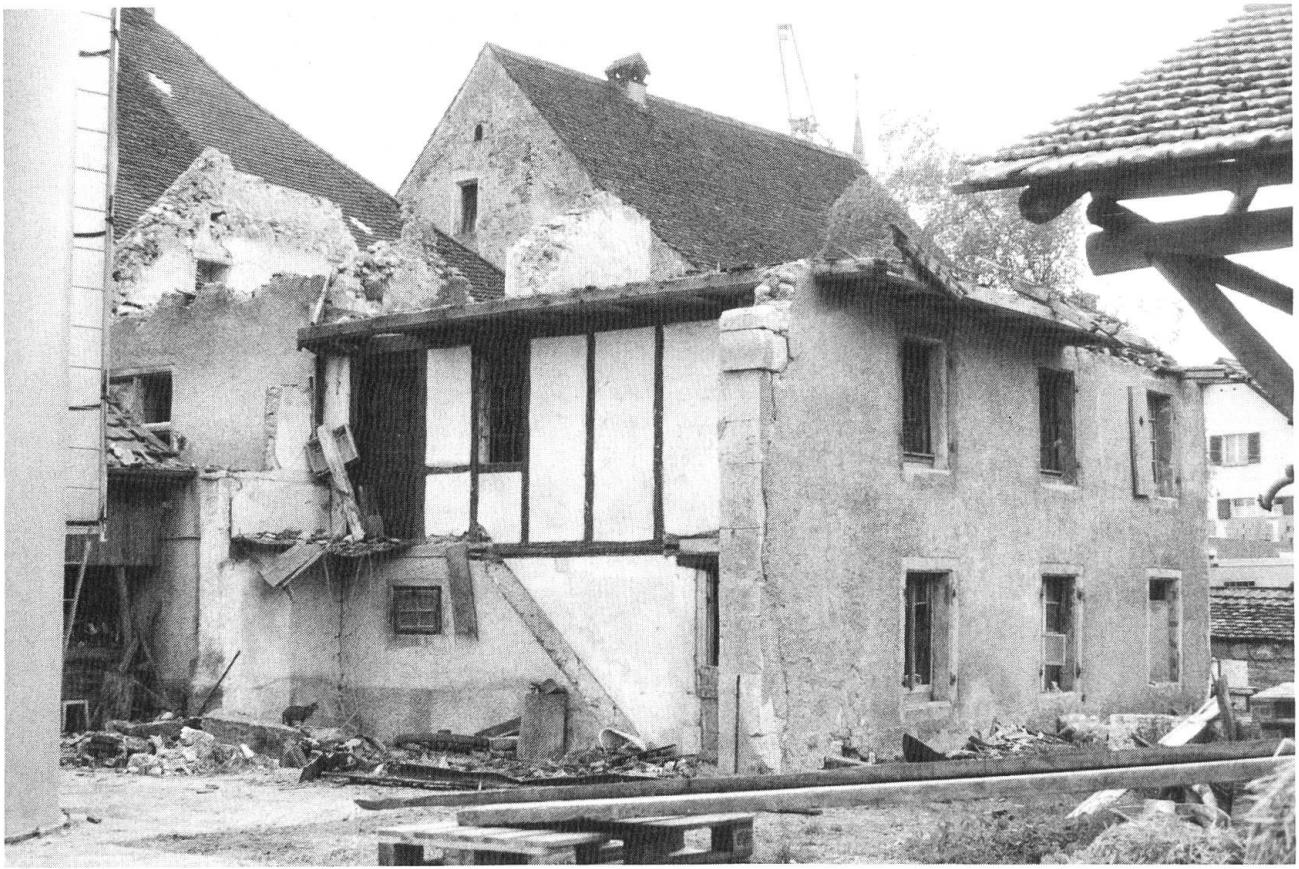
6 Das «Gerichtsstöckli» im Mai 1987.

Im Mai 1987 begann der Eigentümer mit einem unbewilligten Abbruch. Die örtliche Baukommission verfügte einen Baustopp und das zur Ruine gewordene Stöckli musste kurzfristig mit einem Notdach gedeckt werden, damit die noch intakten Bauteile nicht durch Witterungseinflüsse zerstört wurden (Abb. 6). Obwohl schon im Bericht zur Bauuntersuchung 1985 eine Umnutzungsidee aufgezeichnet worden war (Abb. 7), konnte sich der Eigentümer damit nicht anfreunden. Im Januar/Februar 1989 erarbeitete ein Architekturbüro eine neue Studie; sie zeigte verschiedene Varianten einer Umnutzung auf, kam aber hauptsächlich zum Schluss, dass eine Erhaltung am alten Standort unter den gegebenen Voraussetzungen nicht durchzusetzen sei. Der Eigentümer hatte sich zuvor vergeblich um eine Schutzentlastung bemüht.² Allmählich setzte sich nun die Idee durch, das Stöckli vollständig abzubauen und an anderer Stelle wieder aufzurichten.

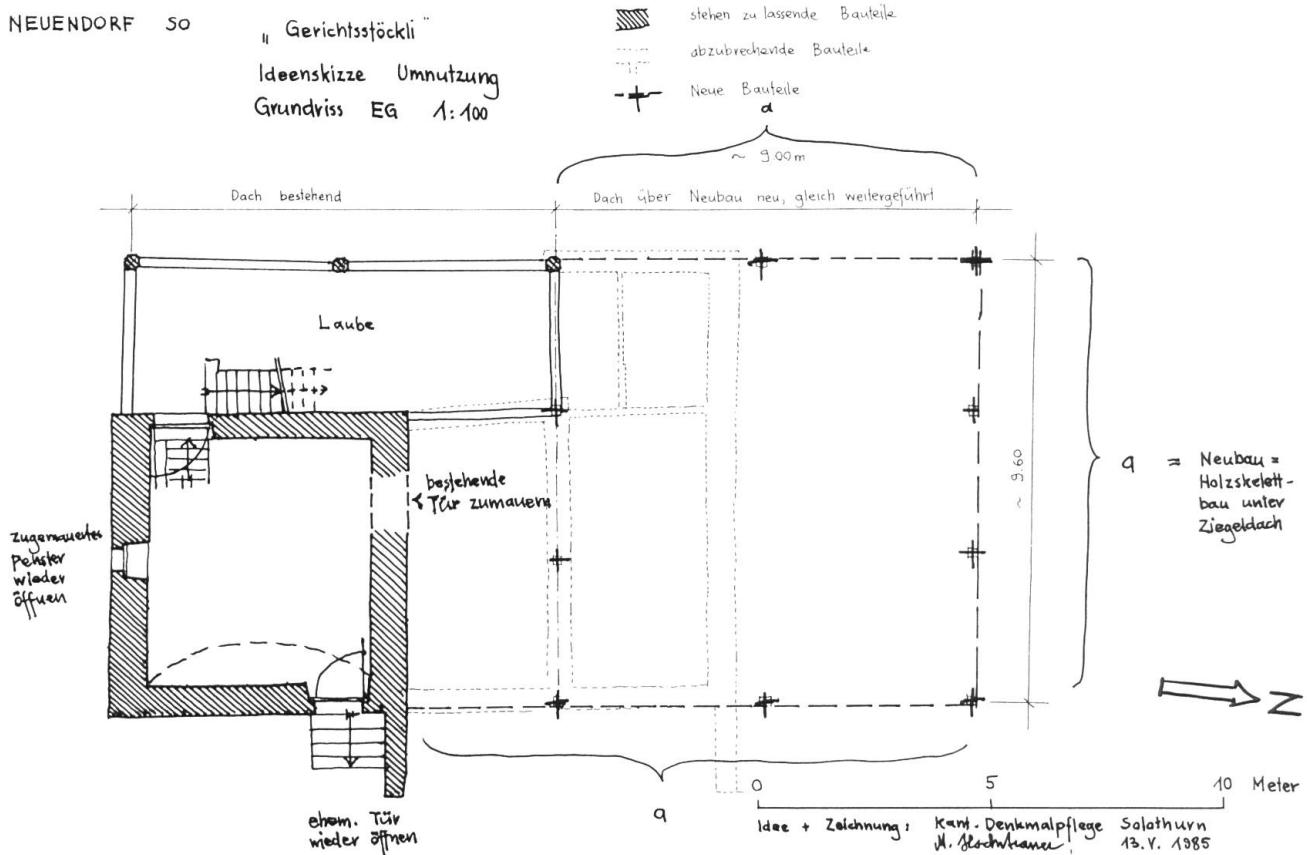
7 Umnutzungsidee 1985. Unter Beibehaltung des Kernbaus an seinem ursprünglichen Standort hätte an der Stelle jüngerer Erweiterungen ein neuer Wagenschopf erstellt werden können.

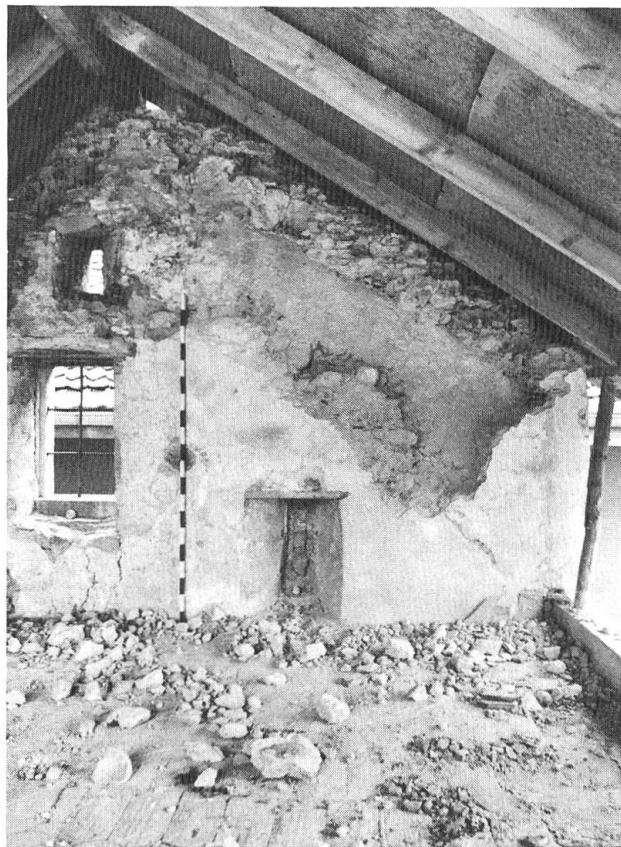
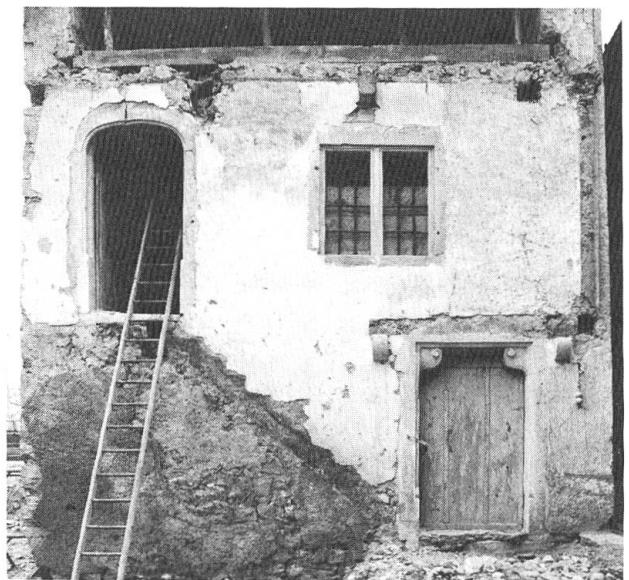
8b Die Westfassade während dem Abbau, Januar 1991.

8a Südgiebel innen, im Dachgeschoss. Ältere Dachlinie und zugemauertes Schlitzfensterchen auf Bodenhöhe. Zustand während dem Abbau, Januar 1991.

Baugeschichte sichern und dokumentieren und um die Planaufnahmen für den Wiederaufbau erstellen zu können. Dabei konnte festgestellt werden, dass auch der Kernbau des Stöcklis bei den Erweiterungen von 1627 in einem stärkeren Mass als bisher bekannt, verändert und umgebaut worden ist (Abb. 8). Das ursprüngliche Erscheinungsbild des Stöcklis von 1564 lässt sich nur in groben Zügen rekonstruieren (Abb. 9). In seiner heutigen Aufstellung (Abb. 10) entspricht das Stöckli also nicht dem Zustand von 1564, denn um dies zu erreichen, hätten einige attraktive Bauteile weggelassen werden müssen, so das Kellergewölbe, alle Tür-einfassungen, das Kreuzstockfenster nach Osten und die Balkendecke über dem Obergeschoss. Eine Wiederherstellung des Zu-

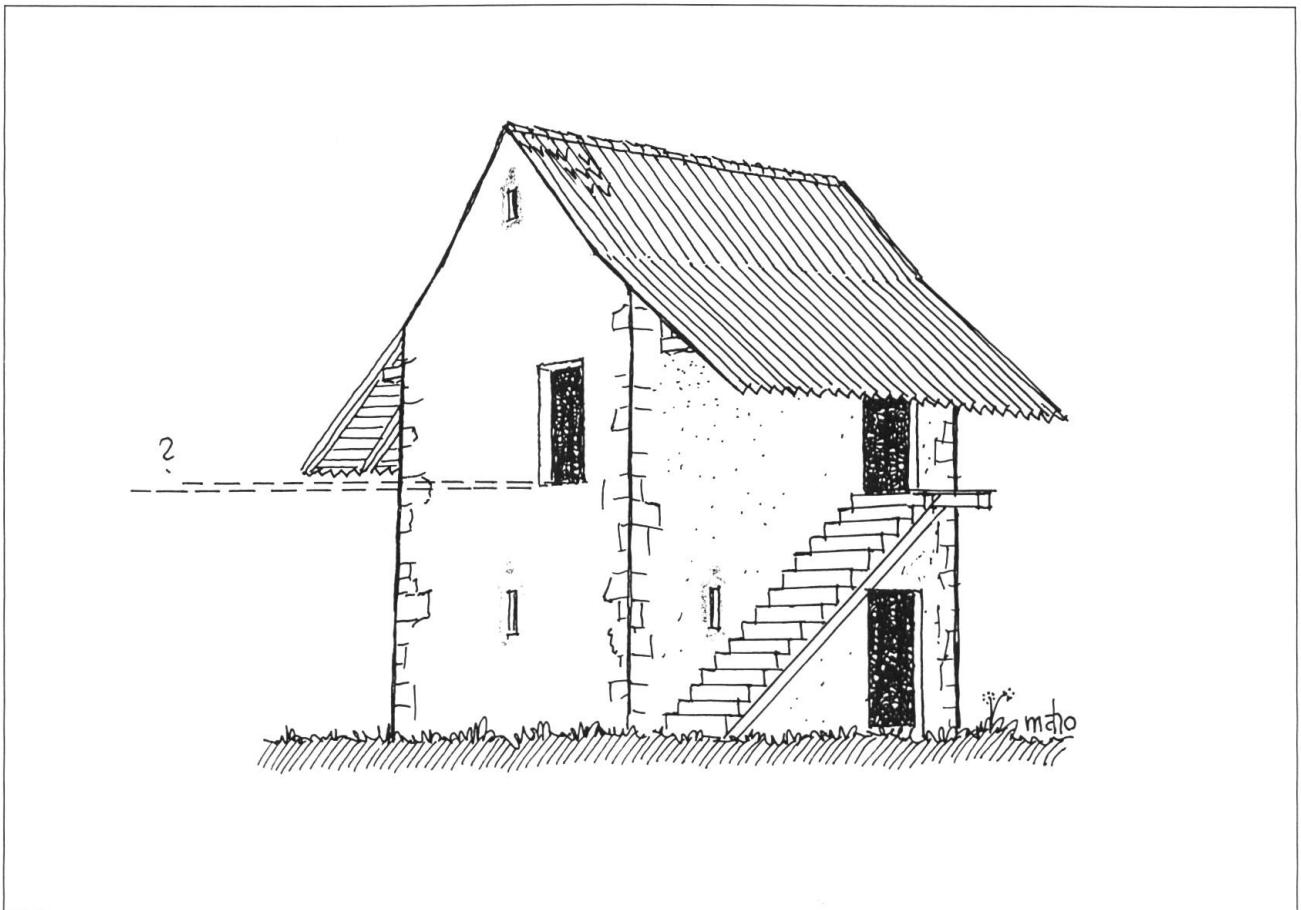
9 Rekonstruktionsversuch des ursprünglichen Aussehens im Zustand von 1564. Ansicht von Südosten.
