**Artikel:** Das "Gerichtsstöckli" in Neuendorf : Notizen zur Baugeschichte

# Das «Gerichtsstöckli» in Neuendorf

# Notizen zur Baugeschichte

Von Markus Hochstrasser, Kant. Denkmalpflege Solothurn

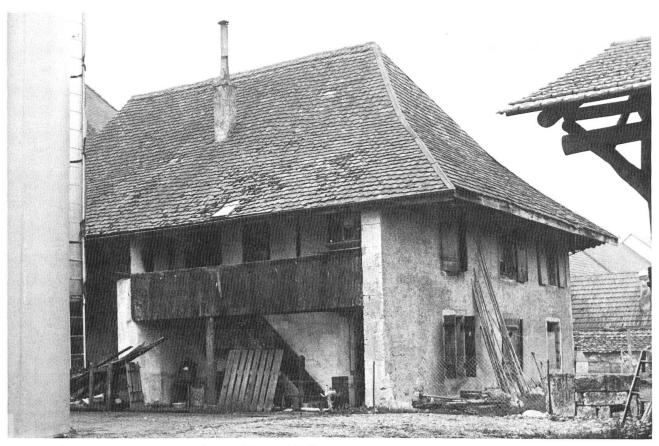
1 Das «Gerichtsstöckli» von Nordosten, Zustand 1985.

Das unscheinbar hinter dem sogenannten Untervogtshaus stehende «Gerichtsstöckli» war 1944 unter Schutz gestellt worden. Das auf den ersten Blick bescheiden wirkende Gebäude (Abb. 1) fiel schon damals wegen der reichen Palette an verzierten und zum Teil datierten Fenster- und Türgewänden auf (Abb. 2). Die Jahrzahl 1564 auf einem Fenstersturz im Obergeschoss deutet auf ein hohes Alter (Abb. 3).

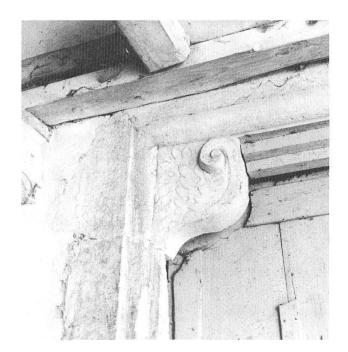
2 Zierformen am Gewände der Kellertür nach Westen, wahrscheinlich von 1627.

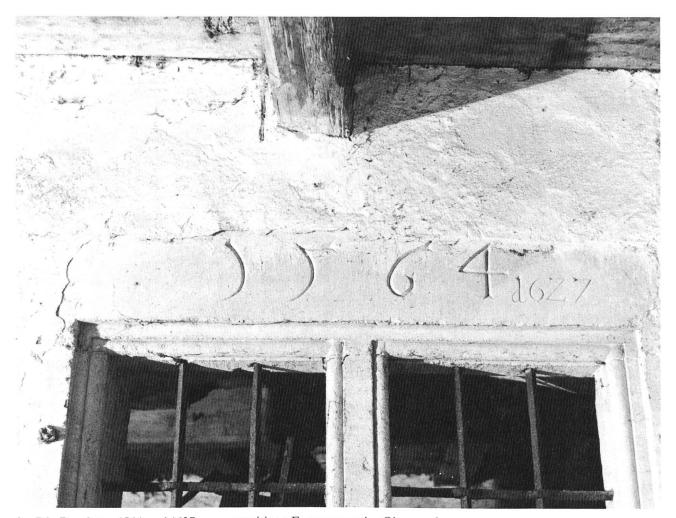
3 Die Baudaten 1564 und 1627 am westseitigen Fenstersturz im Obergeschoss.

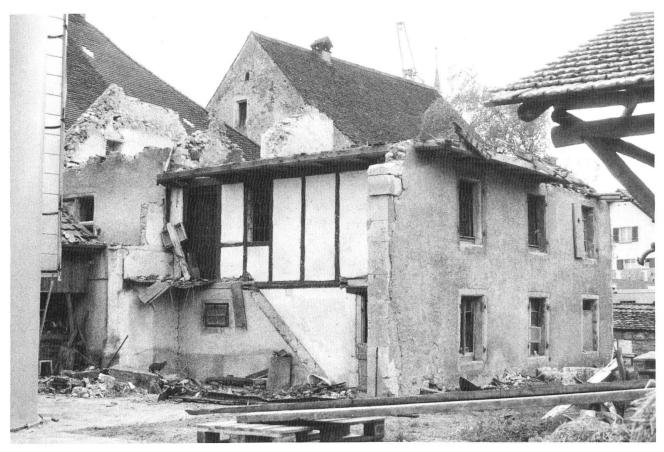
6 Das «Gerichtsstöckli» im Mai 1987.

Im Mai 1987 begann der Eigentümer mit einem unbewilligten Abbruch. Die örtliche Baukommission verfügte einen Baustopp und das zur Ruine gewordene Stöckli musste kurzfristig mit einem Notdach gedeckt werden, damit die noch intakten Bauteile nicht durch Witterungseinflüsse zerstört wurden (Abb. 6). Obwohl schon im Bericht zur Bauuntersuchung 1985 eine Umnutzungsidee aufgezeichnet worden war (Abb. 7), konnte sich der Eigentümer damit nicht anfreunden. Im Januar/Februar 1989 erarbeitete ein Architekturbüro eine neue Studie; sie zeigte verschiedene Varianten einer Umnutzung auf, kam aber hauptsächlich zum Schluss, dass eine Erhaltung am alten Standort unter gegebenen Voraussetzungen durchzusetzen sei. Der Eigentümer hatte sich zuvor vergeblich um eine Schutzentlassung bemüht.<sup>2</sup> Allmählich setzte sich nun die Idee durch, das Stöckli vollständig abzubauen und an anderer Stelle wieder aufzurichten.

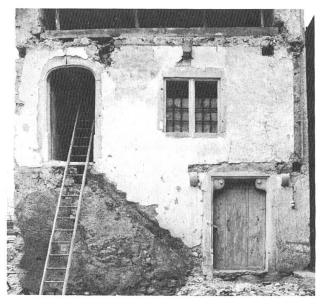
8a Südgiebel innen, im Dachgeschoss. Ältere Dachlinie und zugemauertes Schlitzfensterchen auf Bodenhöhe. Zustand während dem Abbau, Januar 1991.

Baugeschichte sichern und dokumentieren und um die Planaufnahmen für den Wiederaufbau erstellen zu können. Dabei konnte festgestellt werden, dass auch der Kernbau des Stöcklis bei den Erweiterungen von 1627 in einem stärkeren Mass als bisher bekannt, und umgebaut verändert worden (Abb. 8). Das ursprüngliche Erscheinungsbild des Stöcklis von 1564 lässt sich nur in groben Zügen rekonstruieren (Abb. 9). In seiner heutigen Aufstellung (Abb. 10) entspricht das Stöckli also nicht dem Zustand von 1564, denn um dies zu erreichen, hätten einige attraktive Bauteile weggelassen werden müssen, so das Kellergewölbe, alle Türeinfassungen, das Kreuzstockfenster nach Osten und die Balkendecke über dem Obergeschoss. Eine Wiederherstellung des Zustandes von 1627 mit nördlichem Anbau und der tiefen westlichen Laube war aus verschiedenen Gründen nicht denkbar. So fehlten viele konkrete Anhaltspunkte für eine glaubwürdige Rekonstruktion, die ungefähr ein doppeltes Bauvolumen mit entsprechenden höheren Baukosten bedingt hätte. Ein einzelner Fund, ein innen grün glasierter Topf, der im südlichen Giebel eingemauert war, dürfte zur Zeit der Errichtung des Kernbaus, also um 1564, als bereits benütz-Kochgeschirr verbaut worden sein (Abb. 11). Er war mit der Öffnung nach der Rauminnenseite etwa auf Brusthöhe eingebaut und erfüllte so eine uns nicht bekannte Funktion. Töpfe dieses Typs waren über einen längeren Zeitraum im 16./17. Jahrhundert in Gebrauch.
