Artikel: Ausgrabungen in der Franziskanerkirche

Ausgrabungen in der Franziskanerkirche

Pressemitteilung der Kantonsarchäologie Solothurn

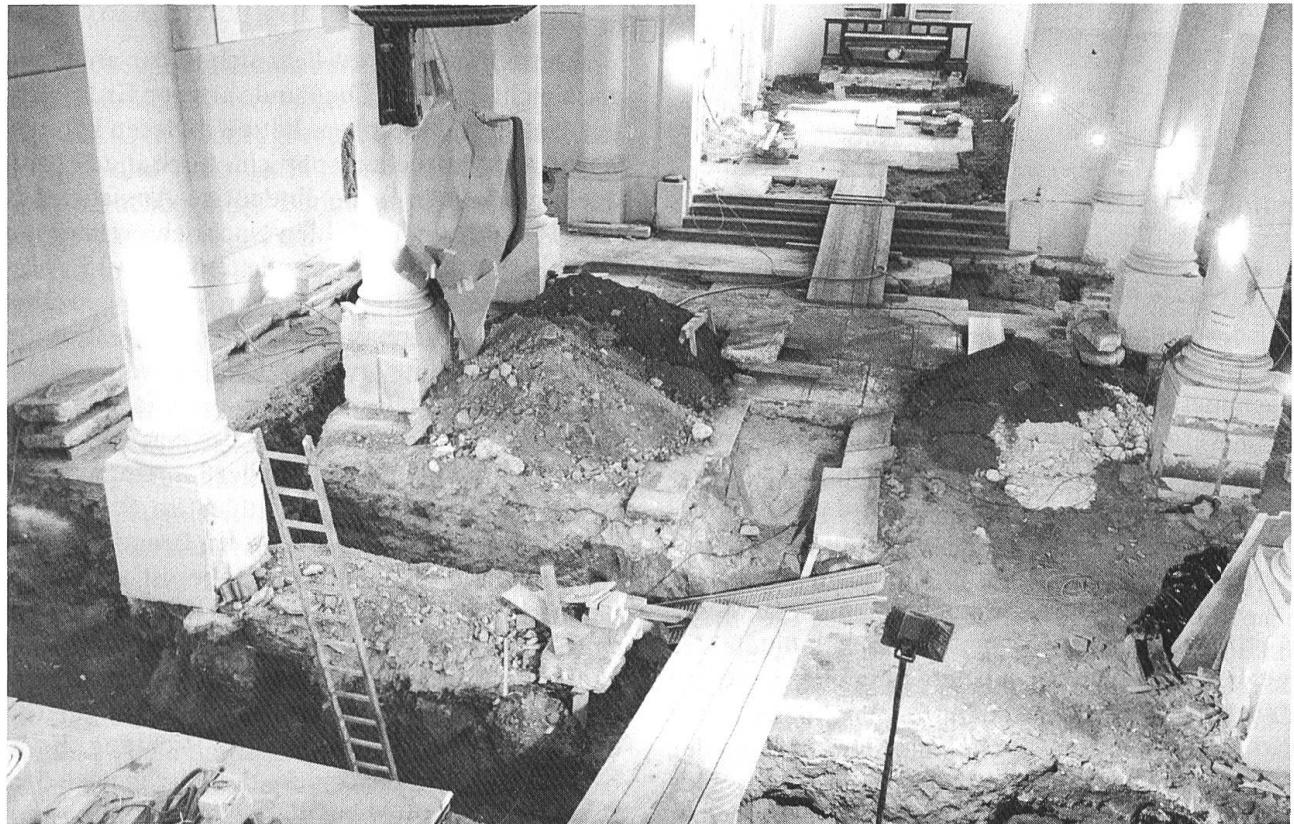
Blick in den Chor während der Ausgrabungen. Foto: Kantonsarchäologie.

Bei der zur Zeit laufenden Renovation der Franziskanerkirche ist unter anderem der Einbau einer Bodenheizung vorgesehen. Aus diesem Anlass wurden im Frühling 1994 umfassende Aushubarbeiten im Kircheninnern durchgeführt, die von der Kantonsarchäologie begleitet wurden. Es wurde dabei nicht die ganze Kirche untersucht, sondern lediglich die vom Baumeister ausgehobenen Leitungsgräben. So bleiben die Informationen zur Geschichte der Franziskanerkirche zwar sehr fragmentarisch, sie gestatten uns immerhin, die bauliche Entwicklung der Kirche grob zu umreissen.

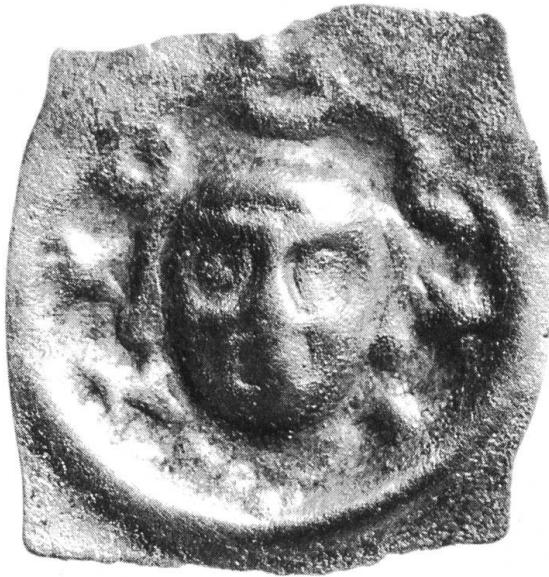
Der Pfennig (Brakteat, Hohlmünze) aus Zofingen mit dem Kopf der Zürcher Fraumünsteräbtissin wurde vor 1335 geprägt. Die 1,5 cm grosse Münze kam auf einem älteren Fussboden – vor dem Brand im 15. Jh. – zum Vorschein. Foto: Jürg Stauffer, Solothurn.

An der Südmauer fanden sich mehrere, übereinanderliegende Fussbodenreste aus Lehm, MörTEL oder Sandstein. In einem dieser Böden wurde eine einseitig geprägte Münze, ein sogenannter Brakteat, aus der 1. Hälfte des 14. Jahrhunderts geborgen. Die Münze stammt aus Zofingen und war wahrscheinlich für den Opferstock bestimmt. Derartige kleine Münzen verschwanden leicht in den Ritzen eines Holzbodens und werden relativ oft bei Kirchengrabungen gefunden.
