**Artikel:** Ausgrabungen in der Franziskanerkirche  
**Autor:** Backman, Ylva  
**DOI:** <https://doi.org/10.5169/seals-862428>

# Ausgrabungen in der Franziskanerkirche

Pressemitteilung der Kantonsarchäologie Solothurn

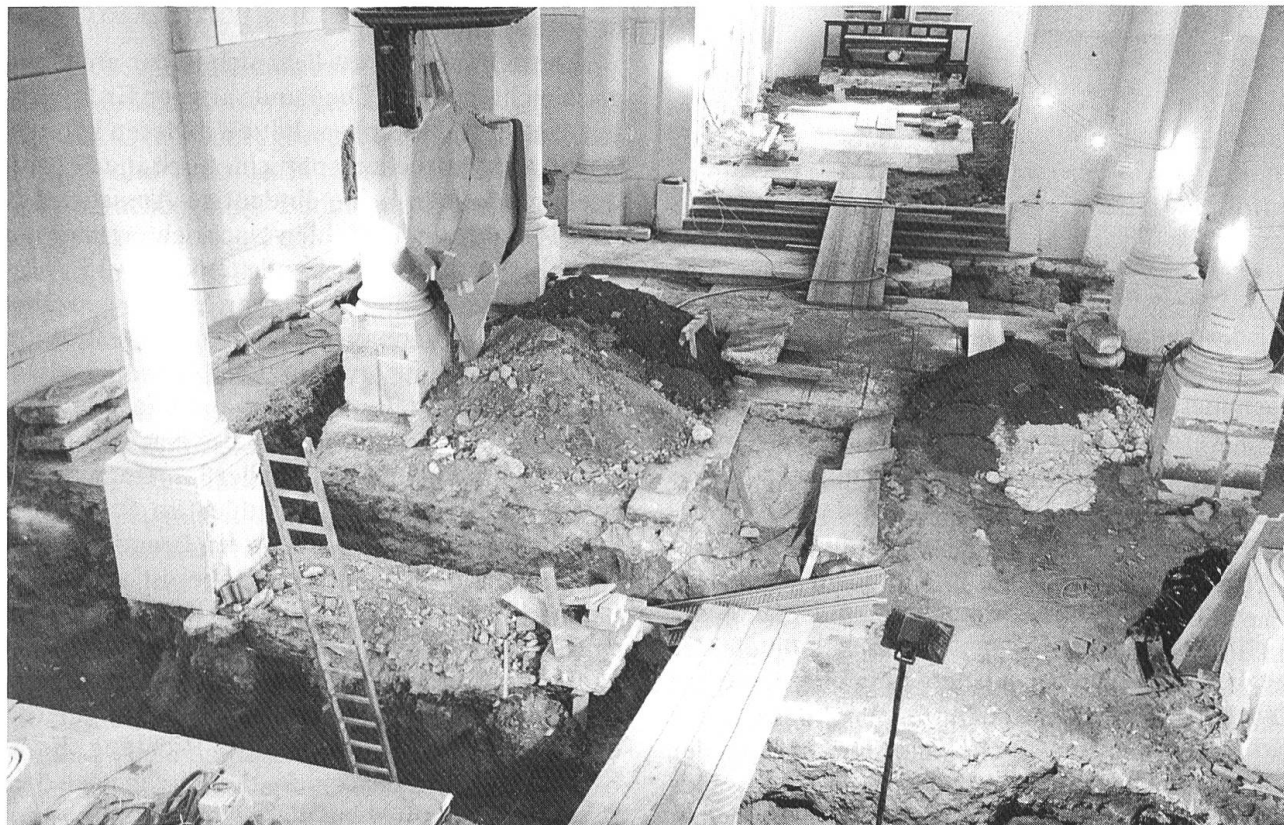
Blick in den Chor während der Ausgrabungen. Foto: Kantonsarchäologie.

Bei der zur Zeit laufenden Renovation der Franziskanerkirche ist unter anderem der Einbau einer Bodenheizung vorgesehen. Aus diesem Anlass wurden im Frühling 1994 umfassende Aushubarbeiten im Kircheninnern durchgeführt, die von der Kantonsarchäologie begleitet wurden. Es wurde dabei nicht die ganze Kirche untersucht, sondern lediglich die vom Baumeister ausgehobenen Leitungsgräben. So bleiben die Informationen zur Geschichte der Franziskanerkirche zwar sehr fragmentarisch, sie gestatten uns immerhin, die bauliche Entwicklung der Kirche grob zu umreissen.

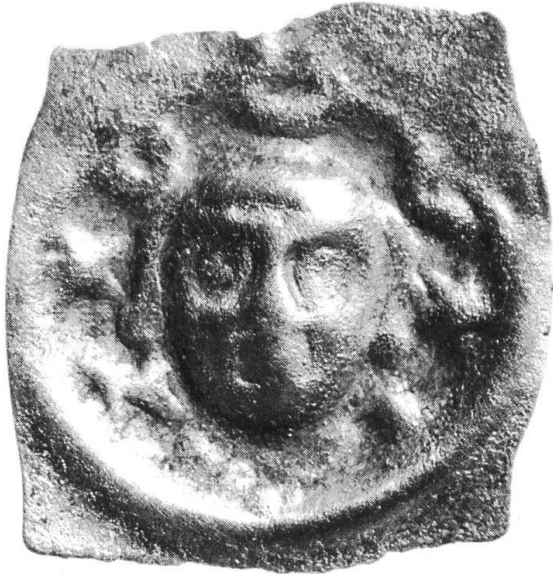
Der Pfennig (Brakteat, Hohl Münze) aus Zofingen mit dem Kopf der Zürcher Fraumünsteräbtissin wurde vor 1335 geprägt. Die 1,5 cm grosse Münze kam auf einem älteren Fussboden – vor dem Brand im 15. Jh. – zum Vorschein. Foto: Jürg Stauffer, Solothurn.

An der Südmauer fanden sich mehrere, übereinanderliegende Fussbodenreste aus Lehm, Mörtel oder Sandstein. In einem dieser Böden wurde eine einseitig geprägte Münze, ein sogenannter Brakteat, aus der 1. Hälfte des 14. Jahrhunderts geborgen. Die Münze stammt aus Zofingen und war wahrscheinlich für den Opferstock bestimmt. Derartige kleine Münzen verschwanden leicht in den Ritzen eines Holzbodens und werden relativ oft bei Kirchenausgrabungen gefunden.
