Zeitschrift: Judaica : Beiträge zum Verstehen des Judentums
Herausgeber: Zürcher Institut für interreligiösen Dialog
Band: 59 (2003)

Rekonstruierte Vergangenheit: die Synagoge von Leszniów im Modell

von *Sergei Kravtsov**

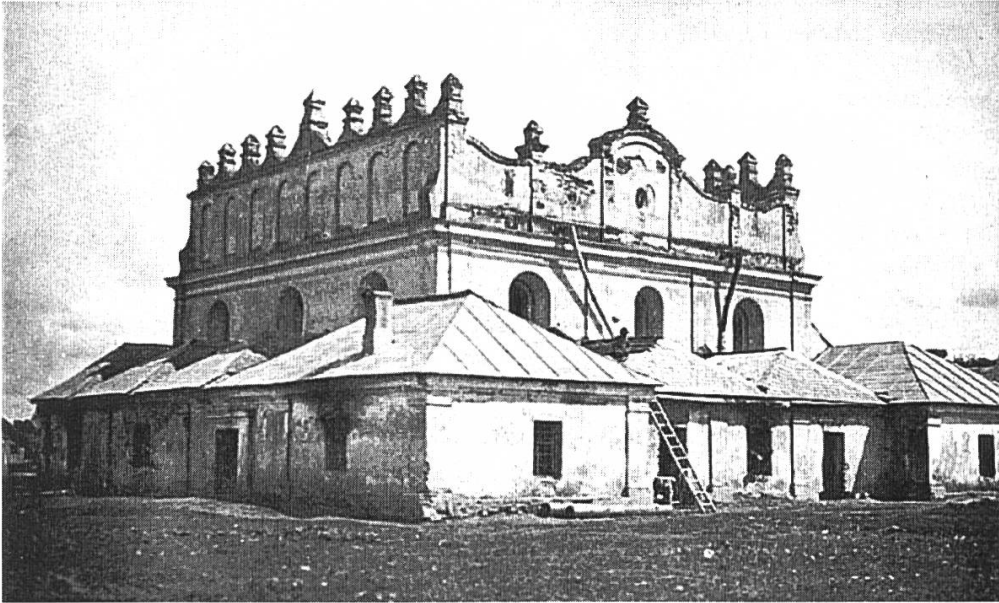
Abb. 2. Aussenansicht der Synagoge in Leszniów von Nordwesten, spätes 19. Jahrhundert (Photo: M. und K. Piechotka).
