| Artikel: | Die Restaurierung des Kreuzgangs von Schönenwerd |
| Autor: | Loertscher, G. |

DIE RESTAURIERUNG DES KREUZGANGS VON SCHÖNENWERD

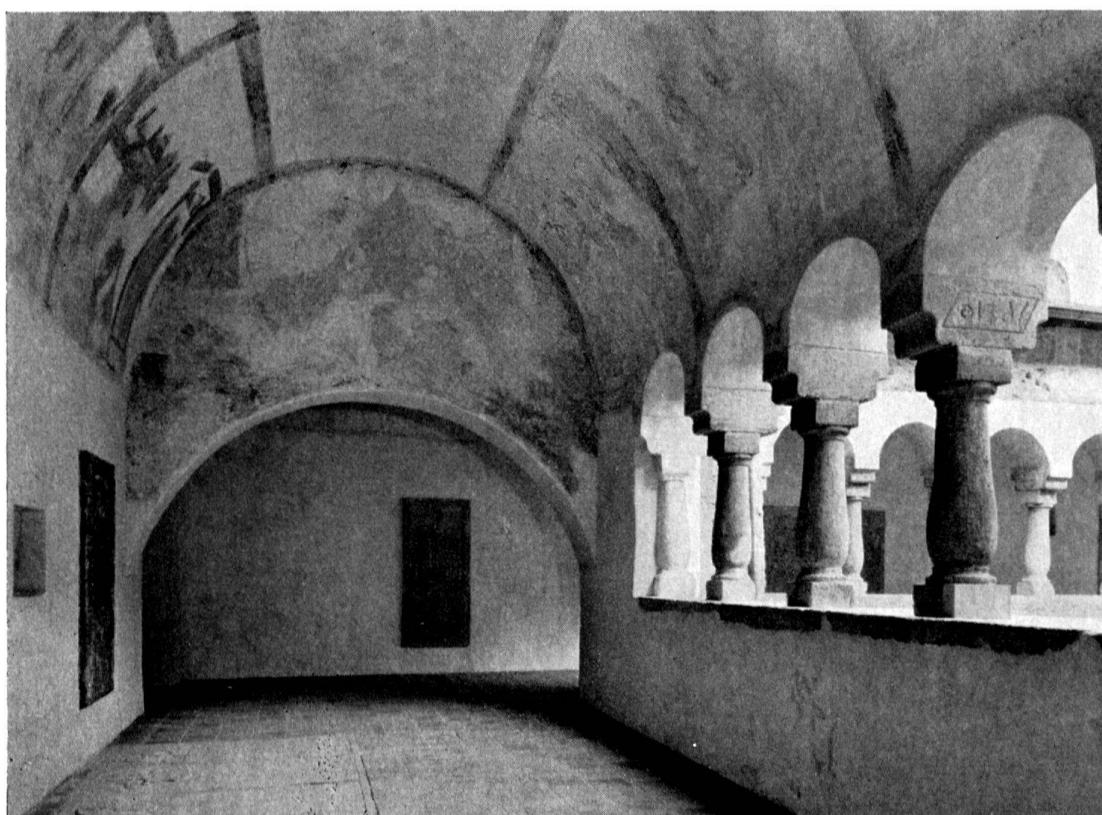
Kreuzgang der Stiftskirche von Schönenwerd. Erbaut im Jahre 1610.
Heutiger Zustand nach der Wiederherstellung

Es wurden – in Stichworten – folgende Arbeiten vorgenommen: Freilegung und Rei-nigung des Mauerwerks; Tuff teilweise erneuert und sichtbar gelassen; neuer Verputz (ausgenommen im Westflügel) aus Grubenkalk, mit Beimischung kleiner Mengen Zement

(ev. nachträgliche Tünchung, da der Putz zu kalt und grau wirkt). Bodenbelag aus großen, quadratischen Zürcher Tonplatten. Alle Spenglerarbeiten neu, auf ein Mindestmaß beschränkt und werkgerecht. Versetzen der Grabplatten vom Kreuzgarten an die Rückwände der Gänge, in loser Gruppierung; Verminderung der Patina. Im Gärtchen: Rasen und zwei Rosenbäumchen. Es fehlen noch die neuen Eisengitter (Rauten, geschlauft) an den beiden rundbogigen Eingängen und die Beleuchtungskörper. Auch der gemalte Marienzyklus im Gewölbe des Westflügels muß fertig restauriert werden. Im Kunstdenk-mälerband Solothurn III, S. 25, vermuteten wir, diese Malereien gehören der gleichen Hand an wie das auf 1610 datierte Marienleben in der alten Kirche Balsthal und weitere, jetzt zerstörte Wandbilder. Seit der Konservierung der pastellartigen Reste und der Bearbeitung eines Wandfeldes im «ramendo pittorico» sind an einigen Stellen Schäden an der Farbhaut aufgetreten, was eine fachmännische Expertise erforderte.
