Artikel: Poröser Sandstein in Kappel

Autor: Peter, Heinrich

PORÖSER SANDSTEIN IN KAPPEL

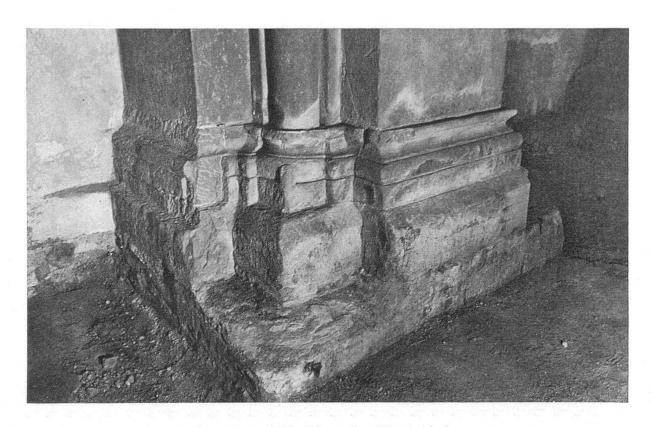
Kappel am Albis. Ehemalige Klosterkirche. Basis des nordwestlichen Vierungspfeilers vor der Restaurierung

Mit dem Kredit von 350 000 Franken, den der Zürcher Kantonsrat am 21. November 1955 für Restaurierungsarbeiten in der Klosterkirche Kappel ZH bewilligte, die in den Jahren 1956/58 durchgeführt wurden, konnte als erste Maßnahme im Jahre 1956 der weiteren Zerstörung des Mauerwerkes durch aufsteigende Feuchtigkeit Einhalt geboten werden. Hausteine und Mauern bestehen aus stark hygroskopischem Molasse-Sandstein, der nach der Überlieferung im Buchsack bei Hausen a. A. gebrochen worden sein soll (Dr. H. Fietz, Kunstdenkmäler des Kantons Zürich Landschaft, Bd. I, S. 48). Dieses Material hat eine sehr schöne gelbgraue bis gelbgrüne Farbe, ist aber verhältnismäßig weich, da es die oberste Gesteinsschicht im Gebiet des Albis bildet. Diese ihm eigene Porosität hat im Laufe der Jahrhunderte bewirkt, daß die untersten Architekturteile stark verwitterten, und zwar nicht nur am Äußern, wo Regen und Schnee mithelfen, sondern auch im Innern der Kirche (Abb. oben). Insbesondere haben die Pfeiler der südlichen Arkade und die Nordseite der nördlichen Pfeiler am stärksten gelitten. Denn diese Teile werden auch im Hochsommer nie von Sonnenstrahlen getroffen, die wenigstens in der warmen Jahreszeit ein Austrocknen der Steine bewirken könnten. Im Winter sinkt die Temperatur im Kirchenraum je nach Witterung unter 0°, so daß das ständig feuchte Material gesriert und mit der Zeit abbröckelt.

Um diesen Prozeß für die Zukunft zu unterbinden, entschloß man sich, zwischen den Fundamenten und dem aufgehenden Mauerwerk eine wasserdichte Isolierung einzubauen. Sie besteht aus einer 0,5 mm starken Bleifolie, die beidseitig mit Bitumenpappe

Nr. 18 beklebt ist. In kurzen Abschnitten von höchstens einem Meter Breite brach man in verschiedenen Etappen das Mauerwerk mit Spitzeisen und Handfäustel oder mit einem Schlaghammer auf die notwendige Höhe heraus und schuf mit Beton eine horizontale, glatte Fläche als Auflager für das Isoliermaterial. Auf die Verwendung von Preßlufthämmern für das Herausspitzen wurde verzichtet, da man befürchtete, zu intensive Erschütterungen könnten zu Rißbildungen führen. Die einzelnen Abschnitte der Bleifolien überlappen sich, so daß nun am ganzen Bauwerk eine durchgehende Isolierschicht gegen aufsteigende Feuchtigkeit vorhanden ist. Die Ausmauerung der Hohlräume über der Isolierschicht erfolgte mit Kalksand-Vollsteinen. Um Setzungen möglichst auszuschließen, sind zwischen die Kalksandsteinschichten zwei 3 mm dicke und etwa 20 cm tiefe Stahlplatten eingemauert. Zwischen diese sind nach Erhärten des Mörtels Stahlkeile eingetrieben worden.
