## DIE STEINE DER KIRCHE ST. MARTIN IN ZILLIS

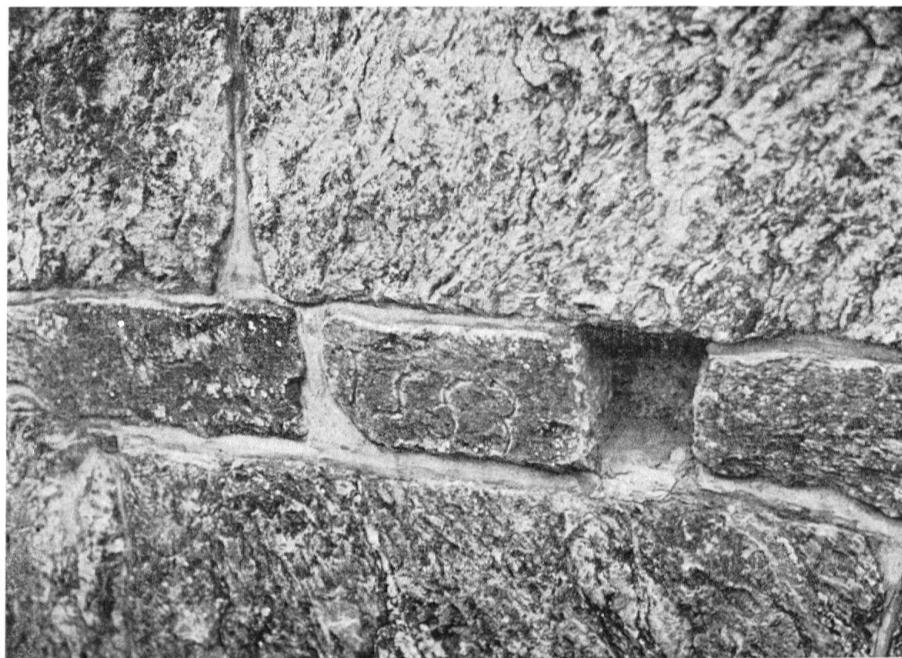
Detailbild des Cipollinmauerwerks der Nordseite. Die großen Quader (oben und unten) stehen «auf dem Spalt», d. h. die ursprünglich grüne Bänderung im weißen Marmor wurde senkrecht gestellt. Im kleinen Gerüstloch ist Kalktuff (Füllmauer) sichtbar. Die Jahreszahl im kleinen Quader ist nicht deutbar.

Direkt als Unikum in der Schweiz muß indessen der weit vorwiegende Teil des Baumaterials bezeichnet werden. Die meisten großen Quader und viele kleine bestehen aus einem typischen *Cipollinmarmor*. Damit bezeichnet man ein weiß lichtgrün lagiges und oft auch gefälteltes Marmorgestein (Abb. s. S. 22) mit den charakteristischen Zusatzmineralien: weißer Glimmer und grüner Chlorit (neben unsichtbarem Quarz und Albit). Von allen schweizerischen Gesteinen, die mir je zu Gesicht kamen, besitzt der Baustein der Kirche Zillis die größte Verwandtschaft mit dem berühmten Cipollin der Insel Euböa in Griechenland<sup>4</sup>. Von den Römern wurde dieser Stein («karystischer Marmor» genannt) in größtem Ausmaße ausgebeutet und für Bauarbeiten in weiten Teilen des Reiches verwendet<sup>5</sup>. Besonders bekannt sind riesige Monolithsäulen aus diesem Material.

In nachgotischer Zeit sind an der Kirche keine wesentlichen, den Stein betreffende Bauarbeiten mehr erfolgt, mit Ausnahme von Fensterumgestaltungen. Der auf der Nordseite des Schiffes in einen kleinen Quader (Cipollin) deutlich eingemeißelten Jahreszahl 1553 (Abb. s. S. 22) kann, was Poeschel bereits bemerkte, keine baugeschichtliche Bedeutung zugemessen werden.

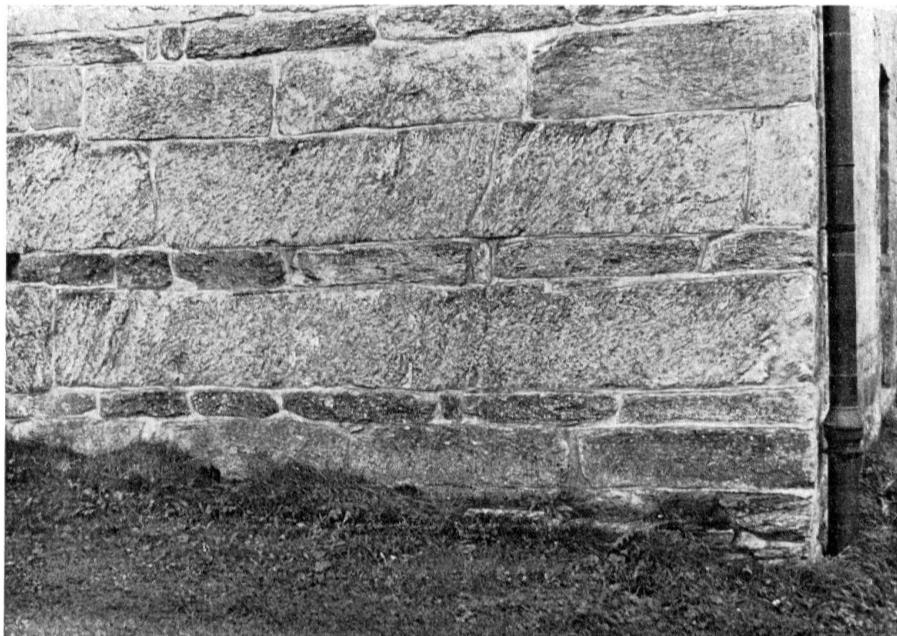
Mauerpartie an der NW-Ecke des Schiffes, mit dem Wechsel von breiten und schmalen Steinen. Der untere breite Quader ist 3,7 m lang. Fast alle Steine sind Cipolline (Ausnahme: der dunklere große Quader rechts oben besteht aus einer andern Marmorart)

Auch der Mauerverband zeigt eine Besonderheit. Einige Teile der Nordseite (Abb. s. unten) weisen einen Wechsel von schmalen und breiten Steinen auf, wie er im alpinen Gebiet zum Beispiel an der etwa gleichaltrigen Kirche San Nicolao in Giornico festzustellen ist. Während aber in Giornico zumindest große Teile des Bauwerks diese offensichtliche Zieranordnung zeigen, blieb sie in Zillis in den Anfängen stecken. Die ungleiche Höhe der Lagen ist in Zillis wie in Giornico durch abwechselndes lagerhaftes Versetzen und «auf den Spalt stellen» der gleichen Steinart in plattiger Quaderform erzeugt<sup>8</sup>. Die schmalen Schichten sollten wohl im wesentlichen die Funktionen von Bindern übernehmen. Mit diesem Wechsel (in der breite oder schmale Lagen auch verdoppelt sein können) bezweckte man ein charakteristisches Streifenbild, das heute durch die genannte Altersverfärbung erheblich verwischt ist. Offenbar regte der gut zerlegbare Cipollinfindling zu diesem Mauerwerkstyp an. Bald wurde erkannt, daß das wohl nur beschränkt zur Verfügung stehende Material sich auf diese Weise nicht rationell verwerten ließ und man ging zu unregelmäßigerem, vorwiegend dünnlagigerem Schichtenmauerwerk über

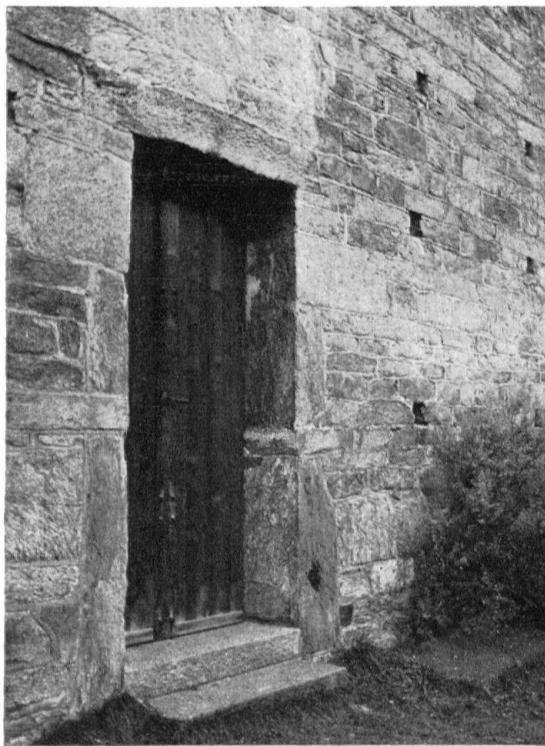
Links: Teil der Westwand mit Westportal. Die Steine um das Portal (alles Cipolline) besitzen eine gewisse Zieranordnung. Das Mauerwerk ist hier im übrigen ziemlich kleinteilig (wie verbreitet an andern Teilen des Schiffes und des Turmes). Rechts: Romanisches Taufbecken aus weißlichem Marmor. Der Fuß besteht aus Rauhwacke und wird deshalb eher als spätgotisch gedeutet

(Abb. s. S. 24). Immerhin gibt es auf der Nordseite auch ganz oben wieder Bänder von Riesencipollinquadern. Der Stein hat sich übrigens, was bei einer Marmorart nicht ohne weiteres zu erwarten war, als sehr wetterbeständig erwiesen. Auch die in ungünstiger Stellung «auf dem Spalt» befindlichen Quader sind, außer den normal oberflächlichen Anwitterungen und Verfärbungen, vorzüglich erhalten. Die Kirche steht auf einem sehr guten, natürlich drainierten Untergrund und zeigt dementsprechend kaum Grundfeuchteinwirkungen.
