<b>Zeitschrift:</b>	Unsere Kunstdenkmäler : Mitteilungsblatt für die Mitglieder der Gesellschaft für Schweizerische Kunstgeschichte = Nos monuments d'art et d'histoire : bulletin destiné aux membres de la Société d'Histoire de l'Art en Suisse = I nostri monumenti storici : bollettino per i membri della Società di Storia dell'Arte in Svizzera
<b>Herausgeber:</b>	Gesellschaft für Schweizerische Kunstgeschichte
<b>Band:</b>	19 (1968)
<b>Heft:</b>	2
<b>Artikel:</b>	St. Gallens Kathedrale im neuen Glanze
<b>Autor:</b>	Knoepfli, Albert
<b>DOI:</b>	<a href="https://doi.org/10.5169/seals-392966">https://doi.org/10.5169/seals-392966</a>

Kathedrale St. Gallen

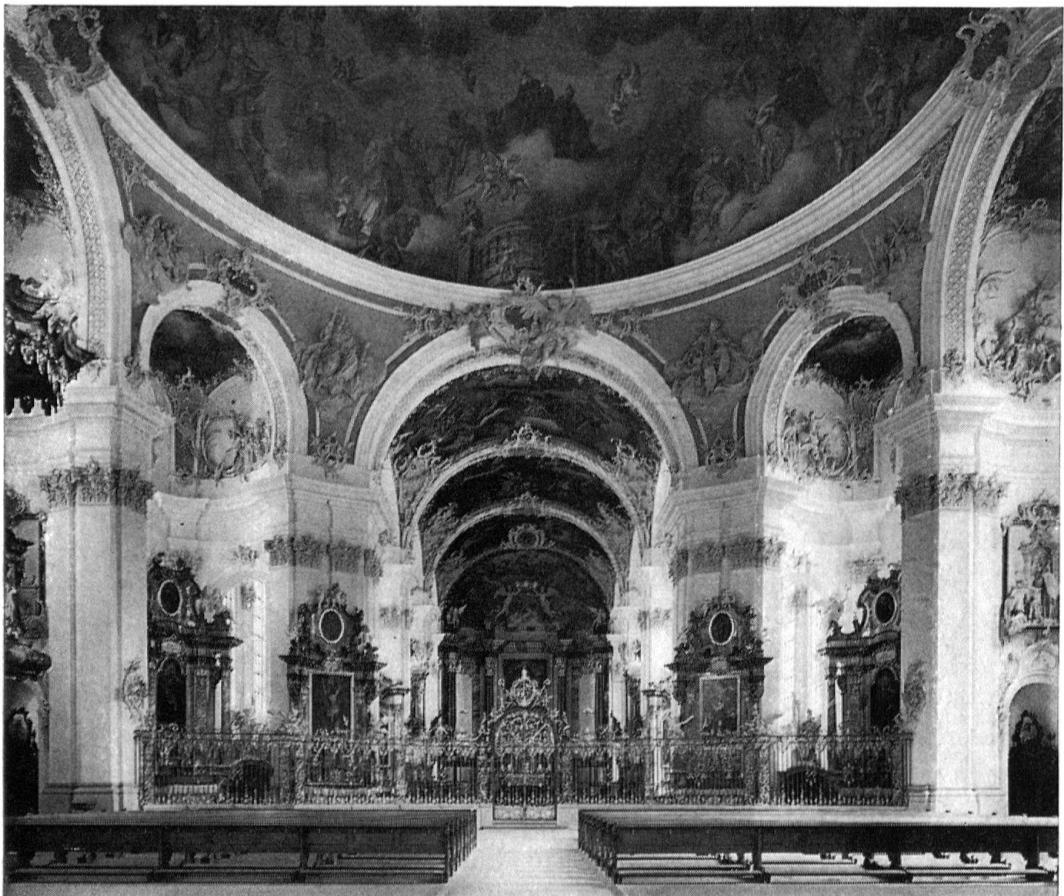
Blick von Westen in Rotunde und Chor

drängende Hochaltar Moosbruggers, in der geradlinigen Formenkühle des frühen 19. Jhs. So sehr der Raum die Welt des wogenden und schwelenden, von Abschnitt zu Abschnitt sich steigernden Barock verabschiedet hat und anstelle tumultuarischer, in den Jubel der Hochaltarzone mündender Formenströme sich in harmonisch-affektlosem Gleichgewicht beidseits des Sammelbeckens der Rotunde gleich ruhigen Gewässern ausbreitet . . . , der neue Geist des 19. Jhs. fand sich auch darin nicht mehr ohne weiteres zurecht. Vor allem verstand man die schon 1784 vom Salzburger Professor P. Konstantin Stampfer als «finster und melancholisch» ausgescholtenen Wannenmacherschen Chor-Gewölbemaleien mit ihren rauchigen Wolken und dicht geballten Figurengruppen um so weniger, als 1809 Josef Keller aus Pfronten in der Apsiskalotte des neuen Altars ein zeitgemäßeres helleres Gemälde geschaffen hatte.

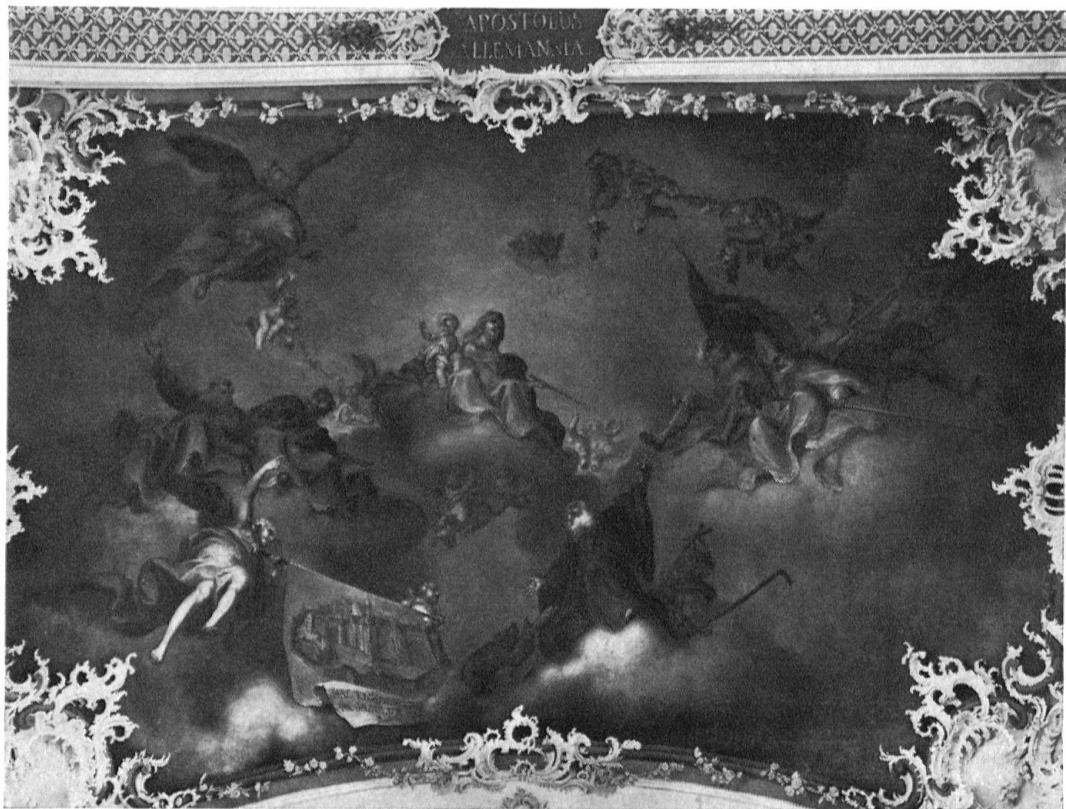
Deckengemälde im Mittelschiff des Langhauses. St. Gallus als Fürbitter. Josef Wannenmacher, nach 1764 (Entwurf Wenzinger)

Was wollte man am Chorgewölbe vorkehren? Wie sah es wohl unter den Moretto-Bildern aus? Hatte Moretto mit den Wannenmacherbildern gründlich aufgeräumt, Ruinen stehen lassen oder gar ihnen nur wenig Leides zugefügt? Allgemein trug man sich mit dem Gedanken, die schwer lastende Ausmalung so oder anders zu tilgen. Während es im Schiff und in der Kuppel verhältnismäßig (nur verhältnismäßig) gut ging, die Übermalungen Morettos und Bertles zu entfernen und die hier nach Wenzingers Entwürfen locker von weiten, leeren Wolkengründen agierenden Personengruppen freizulegen, stellte das Chorgewölbe große Schwierigkeiten entgegen. Denn hier hatte das absackende Öl der Moretto-Übermalung sowohl den roten Bolusgrund wie die auf Kalkkasein und Harz basierende, aber stark gequollene, durchgeriebene und verrußte Originalschicht Wannenmachers durchtränkt und aufgeweicht. Die bis zu 6 cm dicke Moretto-Schicht, über Bleiweißgrund aufgetragene, leinölversetzte Farbe, war durch das Abwandern des Öls glashart geworden. Sie widerstand fast allen Lösungsmitteln, während umgekehrt das zu erhaltende, aber bröselig weich gewordene Wannenmachersche Original sofort negativ darauf reagierte. Es blieb nach langwierigen praktischen und Laboratoriumsversuchen nichts anderes übrig, als die Hauptmaße der Moretto-Schicht durch eine auf 30 bis 60 Sekunden beschränkte Einwirkung von Natronlauge chemisch abzubauen, den verbleibenden dünnen Schleier aber mit Benzinlauge und durch langwieriges «Raggeln» (das heißt mechanisches Abstoßen) auch noch zu entfernen. Das stark in Mitleidenschaft gezogene Original wurde durch Akronal fixiert und im Naht-auf Naht-Verfahren mit feinen,

spitzen Pinseln ausgetupft. Was dies bei einer Deckenmalerei-Fläche von etwa 2500 Quadratmetern bedeutet, kann jedermann unschwer selbst ermessen. Fehlstellen wurden nach den Ansätzen und Parallelmotiven auf Grund mannigfacher 1:1-Entwürfe und gemalten Maquetten geschlossen.

Neben den Gemäldespiegeln zeigten auch die Grundflächen und die Stukkaturen der Gebrüder Gigl ein gegenüber dem Original des 18. Jhs. völlig verändertes Gesicht. Der Stuck wies zahlreiche Schäden, auch durch Verrostung der Eisenarmierung, und zahlreiche, im schwulstigen Neurokoko erneuerte Stellen auf. Für die Puttenköpfe, Blumengehänge und Akanthuskapitelle hatten die Meister des 18. Jhs. abgegossene Grundformen verwendet, was erlaubte, aus Resten derselben die Abgüsse für neue vollständige Kautschukmodelle herzustellen. Allein für die gleich Blumengewinden zusammengebundenen Gehänge bedurfte es aber 56 verschiedener Negative! Als Armierung der sogar rostfreien Stahl chemisch angreifenden Stuckmaße eignete sich am besten Kupferdraht. Für die neu und frei anzutragende Deckenplastik konnte man zum Teil noch Reste der Vorzeichnungen und Parallelmotive benutzen, da die einzelnen Kartuschen und Broschen zwar Asymmetrie zeigen, aber im Gesamtmuster nicht frei wuchern, sondern diszipliniert spiegelgleich angeordnet sind. Das Freilegen der ursprünglichen Fassung erfolgte durch Absprengen der Übermalung mittels Kleister und vielfach rein mechanisch. Um die sattgrünen, englischroten und brokierten Gründe und die durch Caput mortuum gerahmten Gemälde rankte malachitgrüne Rocaille; die Putten, Reliefs und die zum Teil bunt-

durchwirkten Blumengirlanden erschienen in Gelbtönen. Vor allem erstaunte – und erschreckte auch – das kräftige Spangrün, dessen chemische und mikroskopische Untersuchung einen opaken Kupfergrünanstrich über Bergblau- oder Azurit-Grundierung ergab. Seine Tönung und Intensität ließ sich bei den freigelegten Resten und der stehengebliebenen ursprünglichen Fassung hinter der die Westapsis abtrennenden Wand nachprüfen, aber auch durch Ausgaben für Malachit und Azurit in der Bauamtrechnung von 1757/58 sowie durch weitere archivalische und kunstliterarische Belege einwandfrei erhärten.

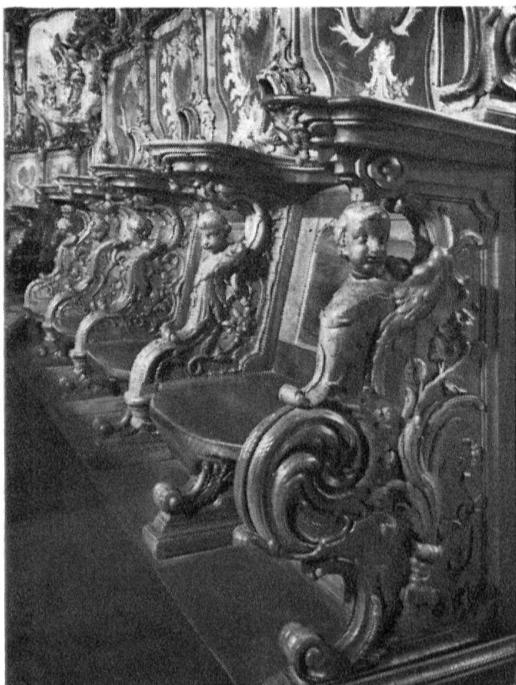
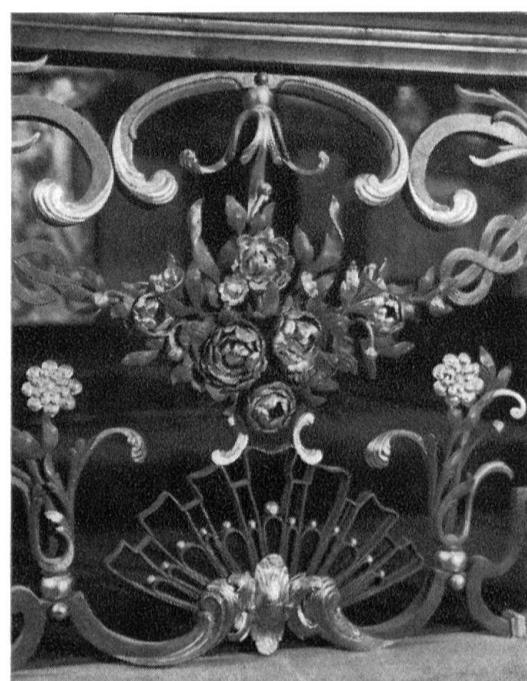
Links: Ausschnitt aus dem Chorgestühl. J. A. Feuchtmayer. Rechts: Ausschnitt aus dem Chorgitter. Joseph Mayer, 1769–1771

Deckenbild und Stuckrahmen verschleifen sich nicht mehr in illusionistischer Weise, wie es das Hochrokoko zu tun liebte. Um das samtene Helldunkel der Gemälde zieht sich nun in disziplinierter Selbständigkeit das Stukkaturenwerk. Die Farbstufen schreiten in ebenso klaren Stufen, gleichsam in Ganztönen, bis zu strahlendem Weiß der Wand- und Deckenflächen, während vor der Restaurierung die süßlich-hellen Deckenbilder in unbestimmt verquälte Farbübergänge der Gründe eingespannt gewesen waren! Ähnliche Entschlackungsprozesse hatten die Chor- und Beichtstühle Feuchtmayers und Dirrs über sich ergehen zu lassen: unter dem schokoladenen Lacküberzug waren Struktur und Einlegearbeit des Holzes kaum mehr zu erkennen gewesen, und die überaus köstlich-duftige Farbfassung der Engelchen und der eindringlich erzählenden, virtuosen Reliefs hat lange unter steingrauen und lehmfarbenen Überzügen geruht. Ähnlich mußte das grüngoldene Spitzenwerk des für die Verbindung und Scheidung der Architekturteile so ungemein wichtigen Chorgitters unter farbtrügen Übermalungen hervorgeholt werden. Entschlakung und Verzauberung!
