DAS ALTE RATHAUS IN LICHTENSTEIG

Von Walter Fietz

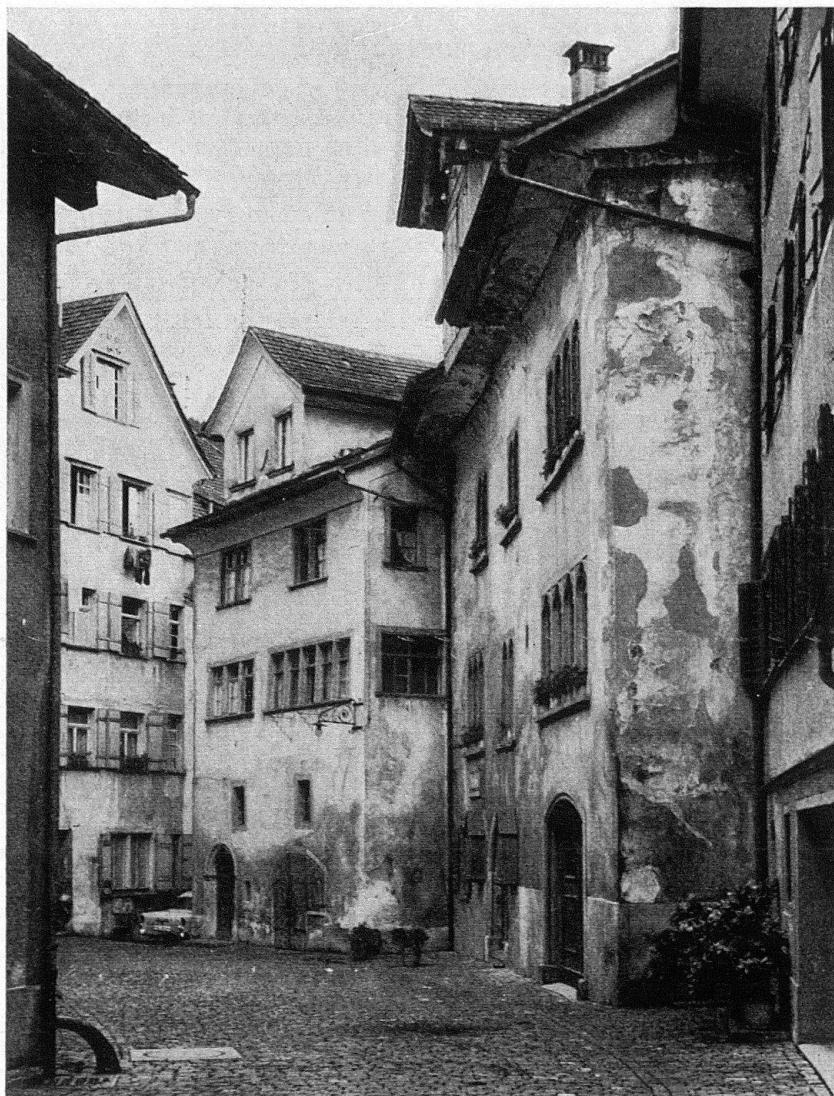
Abb. 1. Lichtensteig. Altes Rathaus, Zustand vor der Restaurierung

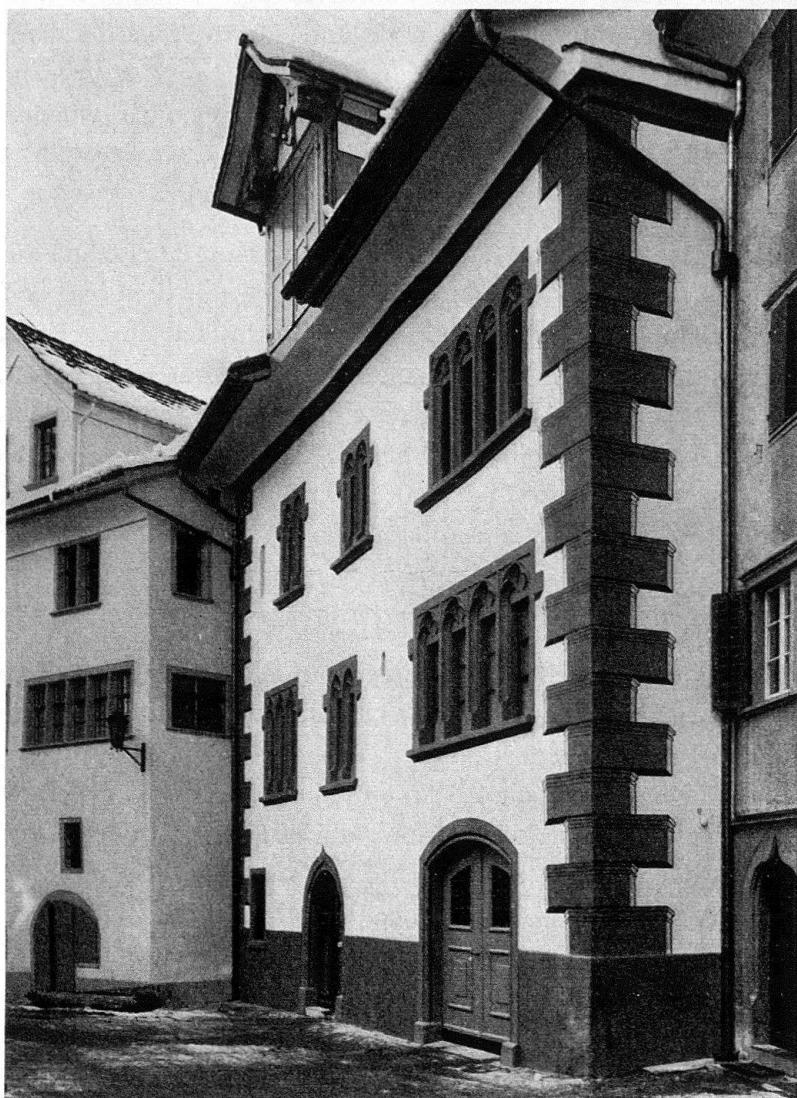
Abb. 2. Lichtensteig. Altes Rathaus, nach der Restaurierung von 1968

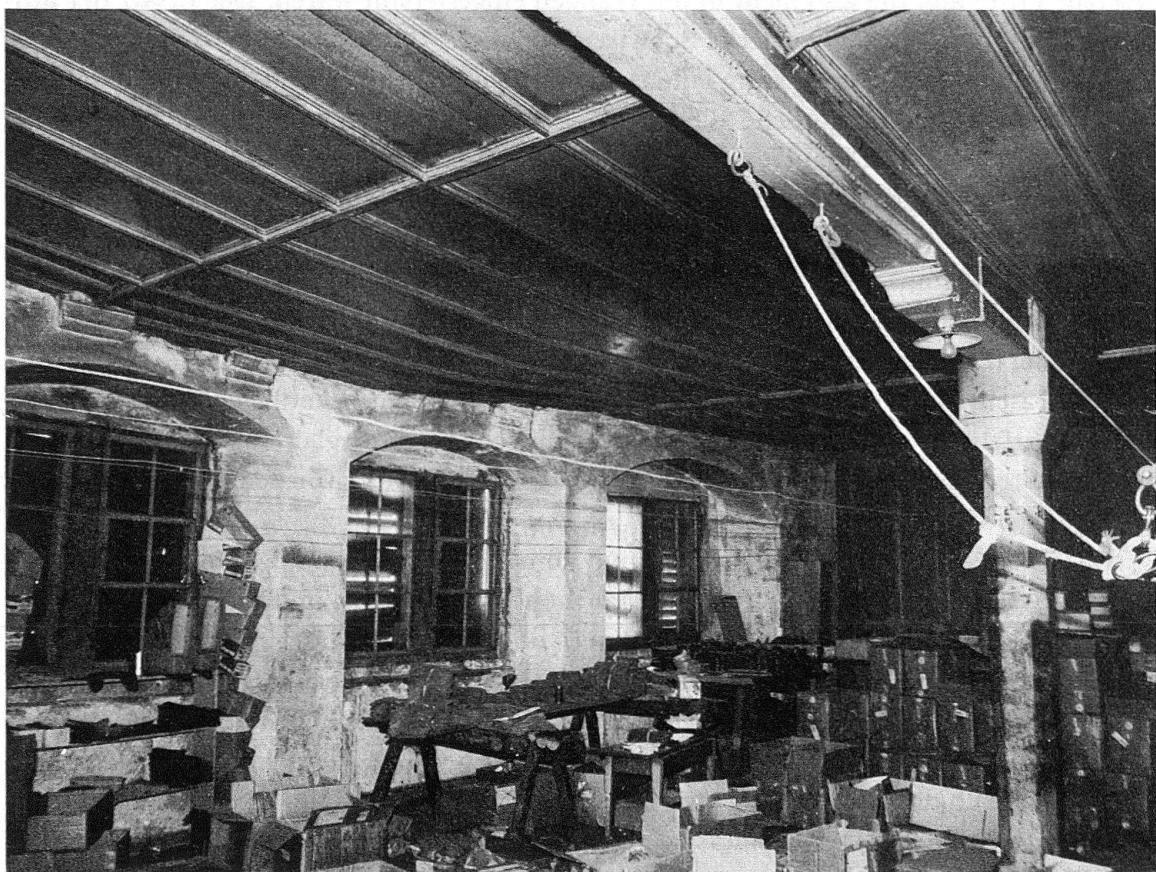
Die *Decke* zeigte nie ein sichtbares Balkenwerk. Die ursprüngliche Verkleidung (sie ist in einem Zwischengang noch erhalten) bestand aus breiten, leicht geschroppten Brettern mit kantigen, fast klobigen Deckleisten. Später, wohl im 17. Jh., wurde entweder eine neue Decke erstellt oder die alte erhielt breite, profilierte Deckleisten. Die ganze Decke weist starke Niveaudifferenzen auf, gegenüber einer Horizontalen im Lot bis zu 20 cm und mehr! Zunächst dachten wir an Senkungen. Die genauere Untersuchung ergab ganz einfach, daß das Gebälk und damit die Bretterdecke von Anfang an stark uneben war. Senkungen spielten nur eine untergeordnete Rolle. Für das Vorhandensein größerer Senkungen fehlten die zugehörigen Risse im Mauerwerk. Zudem liegen die Scheitel der Stichbögen über den Fensternischen verschieden hoch, ebenso wie die seitlichen Kämpfer-

Abb. 3. Lichtensteig. Altes Rathaus, Saal im zweiten Obergeschoß vor der Restaurierung

partien. Endlich waren zwei Deckenhölzer tragende Steinkonsolen verschieden hoch eingemauert worden. Wir hatten also eine von Anfang an «krumme» Arbeit zur Kenntnis zu nehmen, auch wenn sie dem Bedürfnis der beteiligten Schreiner und Zimmerleute nach «gerade» und «eben» gegen den Strich lief.

Wir haben auf jeden Versuch einer Begradi gung verzichtet, damit gegenüber einer teuren Schiftung nicht nur erhebliche Beträge eingespart, sondern einmal mehr die historische Substanz und den gesamten Raumeindruck erhalten.

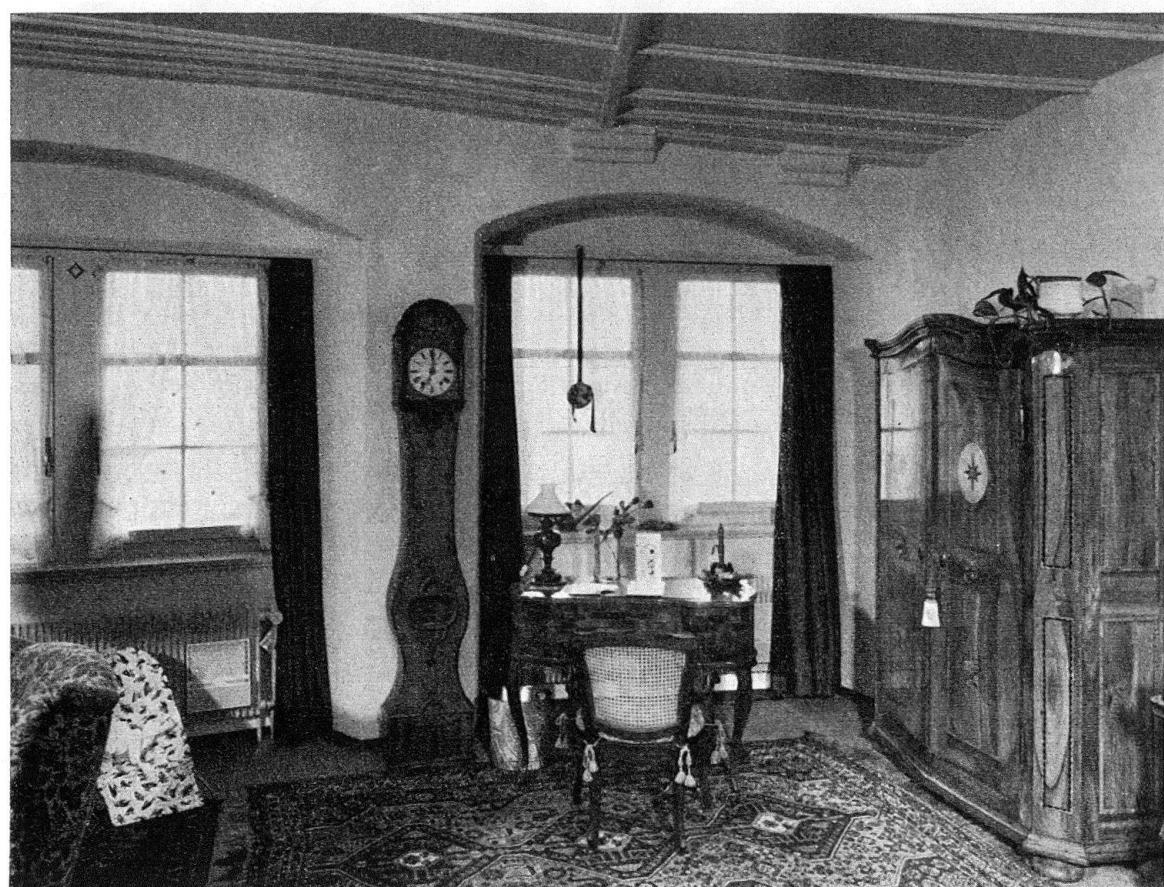
Die alte, an sich formal gute *Täferung* besteht aus eher schlanken, aufrecht stehenden Feldern ohne horizontale Unterteilung und genuteten, profilierten Friesen (Karnies mit zusätzlichem, kleinem Rundstab). Fast jeder Hobelstoß ist noch sichtbar. Das Täfer wies bei Baubeginn einen unschönen, grünlichen Anstrich und mäßige Beschädigungen auf.

Abb. 4. Lichtensteig. Altes Rathaus, Saal im zweiten Obergeschoß nach der Restaurierung

Letztere wurden sehr zurückhaltend geflickt; wir verzichteten auf Spachteln und Schleifen, um auch hier nicht nach einem falschen Perfektionismus zu streben. Das Holzwerk war wohl ursprünglich roh, doch hätte die Entfernung des sehr harten Ölfarbanstriches einen zu großen Aufwand erfordert. Es erfolgte ein halbmatter Neuanstrich in einem warmen, hellen Grau, das einige Töne dunkler ist als das gebrochene Weiß des angrenzenden Mauerwerks. Die in der Raummitte stehende Säule (sie befindet sich heute im mittleren Zimmer) zeigt wieder die aufgefundenen alte Fassung in Ocker und Schwarz.
