BAUFORSCHUNG – EINE DRINGLICHE AUFGABE

Prof. Dr. H. R. Sennhauser weist in diesem Aufsatz auf Probleme hin, welche praktisch für jede historisch gewachsene Ortschaft unseres Landes Bedeutung haben. Private und Behörden müssen sich gemeinsam mit der Denkmalpflege um die Erforschung und Erhaltung unseres Patrimoniums bemühen; unsere Heimatliebe kann sich an scheinbar «wertlosen» Objekten besonders bewähren, indem sie nach genauer Untersuchung und Restaurierung neuen Aufgaben dienstbar gemacht werden.

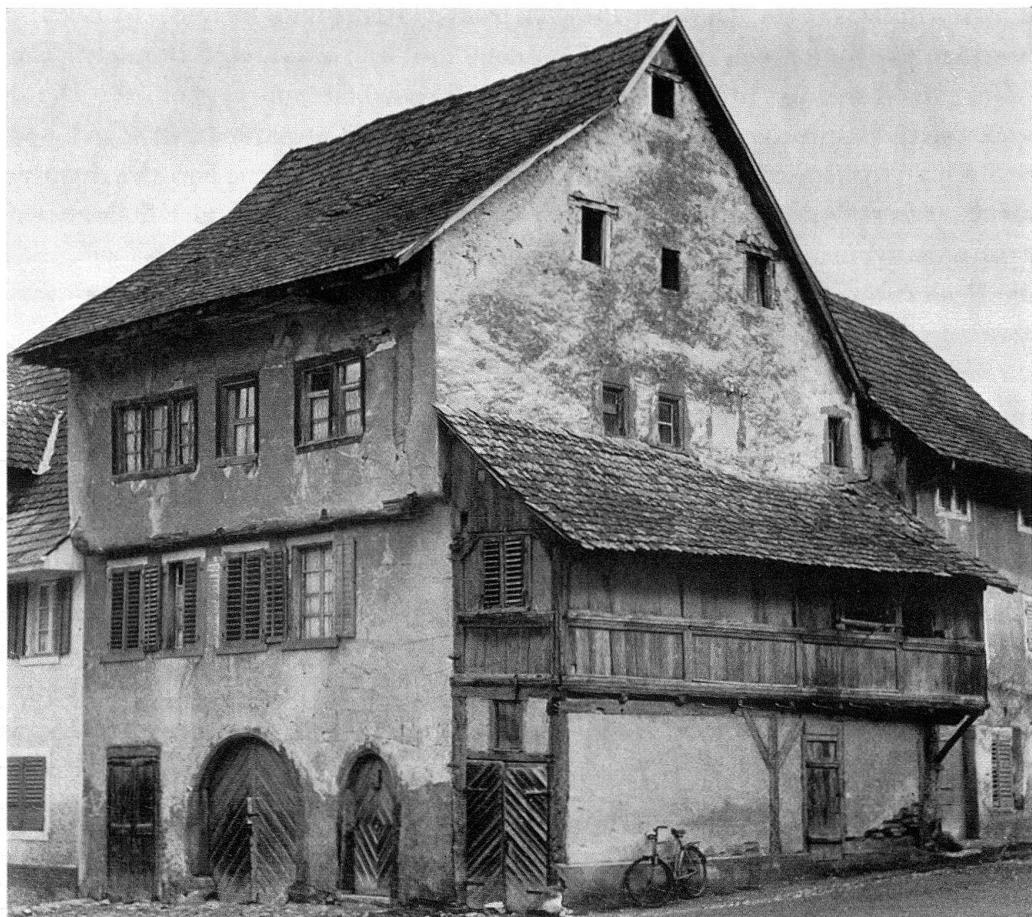
Abb. 1. Zurzach, Haus «zum Elefanten», Ansicht von Südwesten, 1966.

Häuser, die nicht bewohnt und nicht gepflegt werden, zerfallen rasch. Abb. 1 zeigt das *Haus «Zum Elephanten»*, eines der älteren *Zurzacher Häuser*, im Jahre 1966. Seither war es unbewohnt. Die damals noch geringen Dachschäden sind katastrophal geworden, Decken und Böden im Innern verfaulen; die Wände weichen aus dem Lot. Vor Jahren hatte man das Haus noch für würdig befunden, ins Verzeichnis der schützenswerten Objekte des Kantons Aargau aufgenommen zu werden; jetzt ist es aus dem Schutz entlassen und als Abbruchobjekt verkauft worden. Bevor es niedergelegt wird oder einstürzt, konnte es untersucht und aufgenommen werden. Es ist ein eher bescheidenes Objekt, das seine Bedeutung erst aus der Sicht auf das Ganze des Ortsbildes und durch den Umstand erhält, daß seine bauliche Entwicklung anhand des archäologischen Befundes und einer der wenigen älteren Abbildungen von Zurzacher Häusern in den wesentlichen Zügen rekonstruiert werden kann.

Westfassade (Straßenseite, Abb. 1): Das Traufständige, dreigeschoßige Haus stößt im Norden an das Nachbarhaus zur Kanne an. Ein großes, wie ein Tenntor wirkendes, rundbogiges Einfahrtsportal wird flankiert von der keineren rundbogigen Haustüre und von einer hohen Türe mit geradem Sturz, die – wie sich innen feststellen lässt – aus einem rechteckigen Fenster entstanden ist. Ein um 1800 entstandenes Aquarell (Hauser fecit 1800, Bild 2) zeigt dieses Fenster noch mit oben und unten angeschlagenen Klappläden. Dargestellt ist bei Hauser auch die ursprüngliche Fensteranordnung im ersten Geschoß: zwei Dreiergruppen mit überhöhtem Mittelsturz gaben Licht in die Stube, während ein breites Rechteckfenster die Nebenkammer erhelle. Als Fensterbank diente das Gurtgesimse aus Platte und Kehle, von dem ein abgearbeiteter Stein noch unter dem Verputz nachgewiesen werden konnte. – An der straßenseitigen Nordecke liegt unter dem Verputz der Ansatz des Gewändes eines rundbogigen Portales, das im Format ungefähr der Haustüre entsprochen hätte. Es scheint darauf hinzudeuten, daß anfänglich auch das Nachbarhaus zum «Elefanten» gehörte.

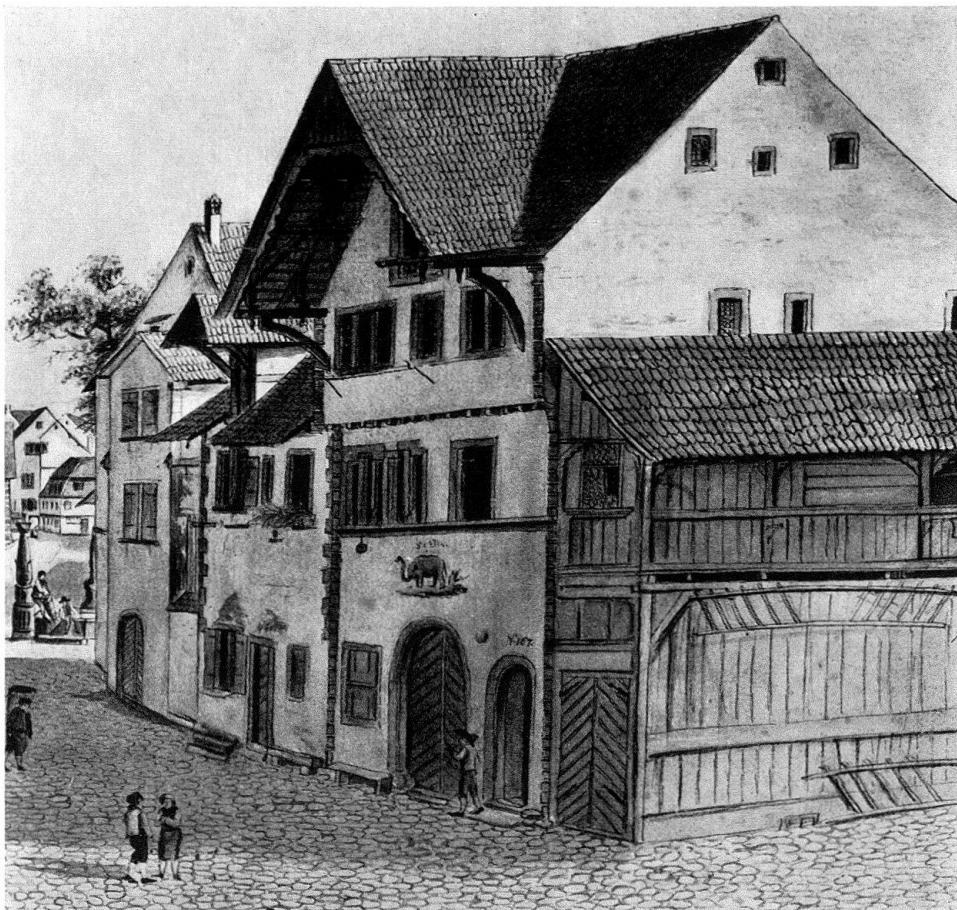
Abb. 2. Zurzach, Haus «zum Elefanten» um 1800, Ausschnitt aus dem Aquarell von Hauser.

Randlinien säumten die kalkweiß verputzten Felder. In den äußeren Pfosten der Riegelkonstruktion sind zugepflasterte Zapfenlöcher zu sehen. Hier waren die Büge, welche das Giebelvordach stützten (Abb. 2), in die Hölzer des Riegels eingelassen. An der Südwest-Ecke kann die Ansatzstelle des Westgiebels in der Südwand abgelesen werden. Der Dachstuhl, ein Kehlbalkendach mit liegendem Stuhl, zeigt keine Spuren der Westgiebel-Konstruktion. Möglicherweise wurden die Sparren nachträglich erneuert, was sich aber nicht nachweisen läßt.

Bau III (Abb. 2):

Die Riegelkonstruktion des 17. Jh. wurde verputzt. Eckquadren mit weißen Fugen und schwarzen Schattenlinien konnten bei der Untersuchung nachgewiesen werden. Hingegen haben sich vom Hauszeichen, dem über dem Einfahrtstor gemalten Elefanten und von der Hausnummer keine Spuren erhalten.

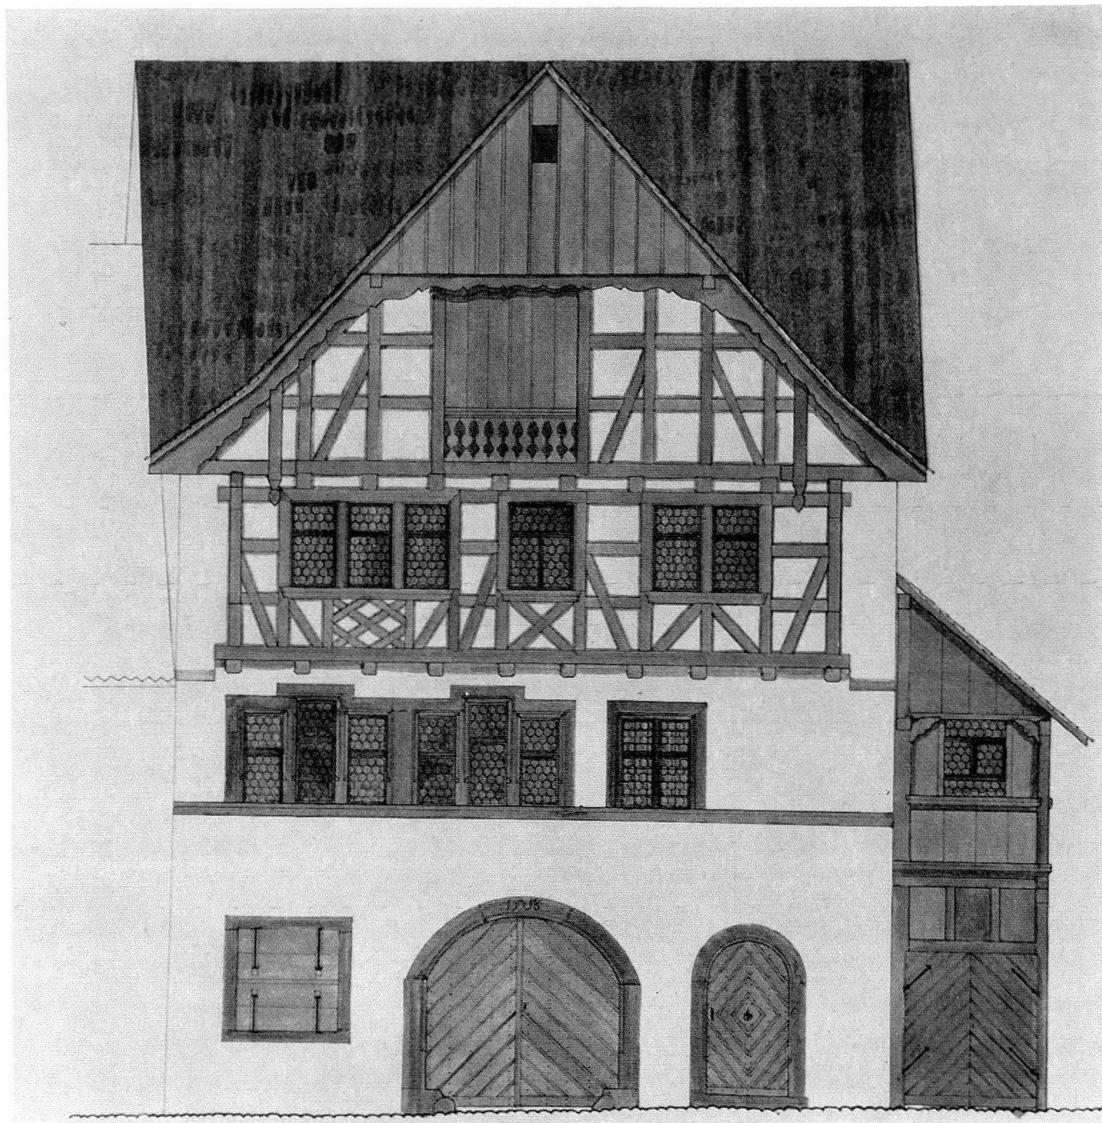
Abb. 3. Zurzach, Haus «zum Elefanten», Südfassade. Aufnahme vor dem Abbruch.

Südfassade (Abb. 3): Der ganzen Fassadenbreite ist eine Laube mit profilierten Schwell- und Rähmbalken vorgebaut (gestrichelte Linie). Sie schließt im Erdgeschoß den Kellerzugang ab und ist von der Straßenseite her durch eine doppelflügelige Türe zugänglich. Zwischen den Balken, welche den Boden des Obergeschoßes tragen (gestrichelt), befinden sich ältere, nur 95 cm auskragende, gefaste Balken. Zusammen mit Konsolhölzern über der Türe im Obergeschoß bilden sie den Rest einer älteren niedrigeren Laube. Die Türe ist nachträglich an der Stelle eines Fensters ausgebrochen worden. Über dem Laubendach-Anschluß weisen Unterschiede in Mauerwerk und Fensterverteilung darauf hin, daß das Haus ursprünglich um ein Geschoß niedriger war (punktierte Linie). Drei Fenster mit profilierten Rahmen haben wohl ursprünglich Licht in jene Dachkammern gespendet, in die sich während der Messezeit die Familie des Hausbesitzers zurückzog, damit sie durch Vermieter der besseren Räume an die Handelsherren möglichst viel Geld verdienen konnte. Ein Giebelfenster belichtete den Estrich.

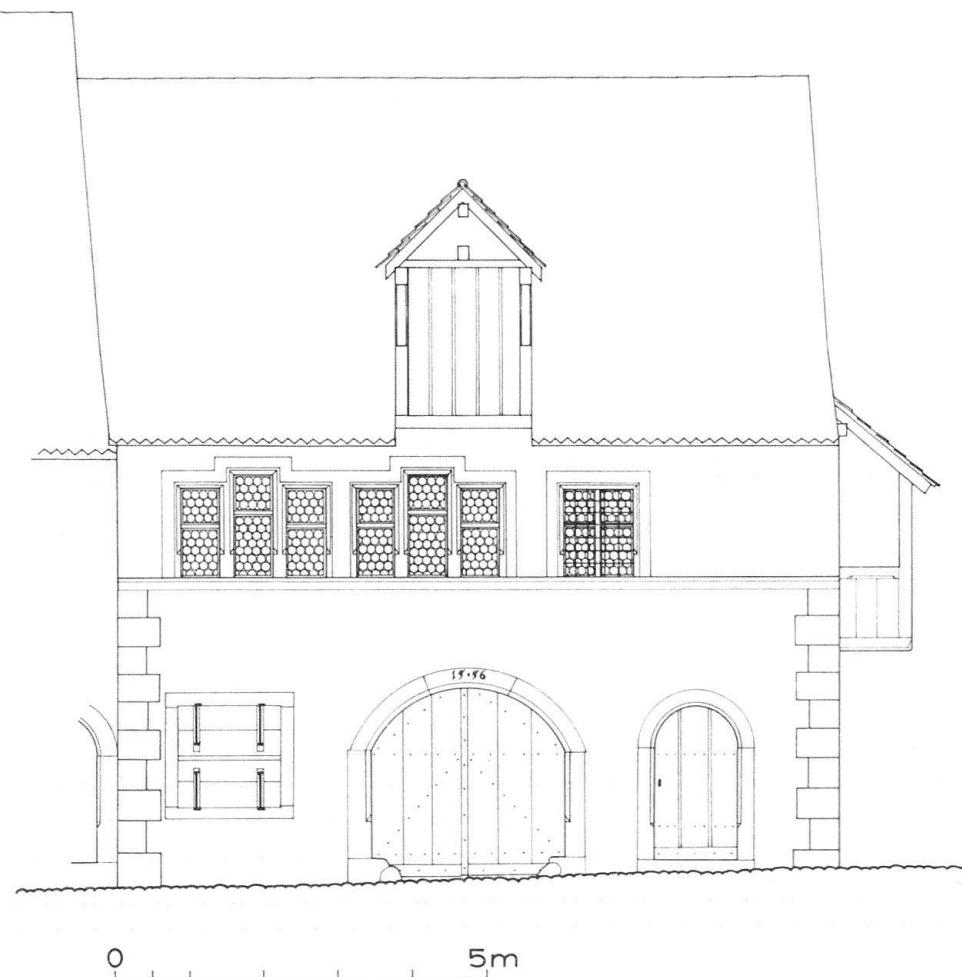
Abb. 4. Zurzach, Haus «zum Elefanten» Westfassade, Rekonstruktion I.

Bau I (Abb. 4):

In seiner ersten Form stellt der «Elephant» eine reduzierte Form des Zurzacher Messehauses dar:

Im Erdgeschoß ein tennenartiger Raum, der die Wagen und Waren der Messefahrer aufnahm, davon – durch eine Stellwand geschieden – im nördlichen Teil ein kleinerer Lagerraum, der vielleicht auch als Verkaufsraum diente; der herabgeklappte untere Fensterladen konnte für die Warenauslage benutzt werden. Durch eine Fachwerkwand abgetrennt ist auch der Hauseingang. Der kleine Hinterhof, nachträglich durch einen jetzt zerfallenen Stall und das Hinterhaus überbaut, enthielt wohl entlang den Hofmauern einzelne Ställe; er konnte aber auch Blachenwagen der Kaufleute aufnehmen.

Dieser erste Bau ist datiert durch die Jahreszahl 1556 über dem großen Einfahrtsportal auf der Straßenseite.

In der Rekonstruktionszeichnung sind die oben und unten angeschlagenen Klappläden des Fensters im Erdgeschoß vom Hauserschen Aquarell übernommen; der Dach erker (Holzaufzug) findet sich gleich am Nachbarhaus; er scheint in Zurzach bei älteren Häusern regelmäßig vorhanden gewesen zu sein. Für die Rekonstruktion der nicht gesicherten Türflügel wurde eine möglichst einfache Art gewählt.

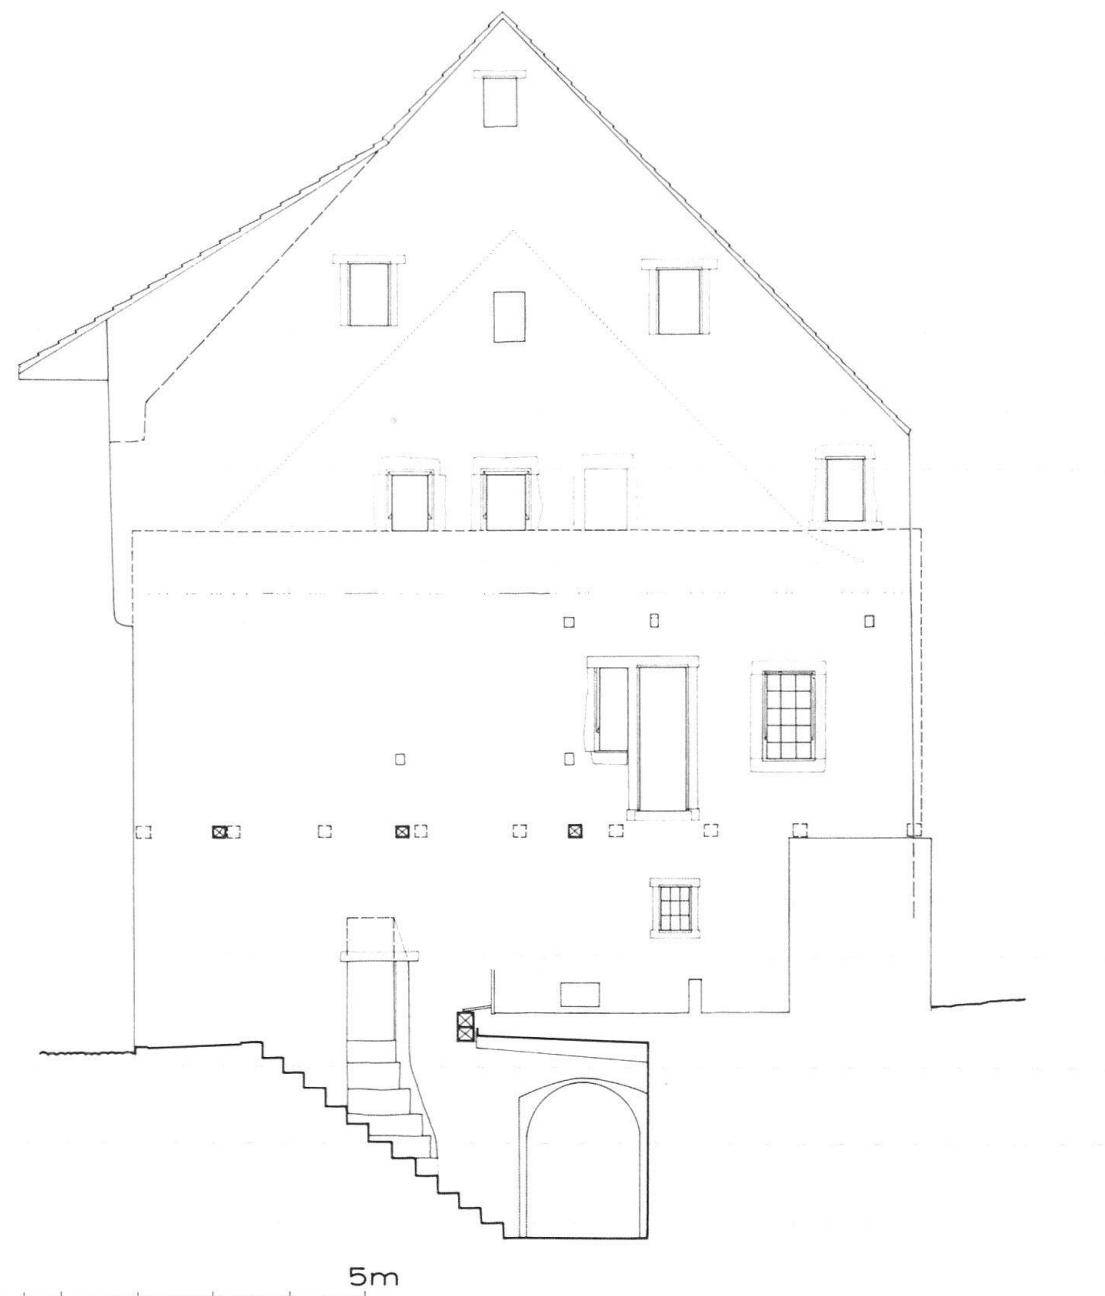
Abb. 5. Zurzach, Haus «zum Elefanten» Westfassade, Rekonstruktion II.

Bau II (Abb. 5):

In einer zweiten Bauzeit wurde das Haus um ein zwischen gemauerten Giebelwänden in Riegeltechnik aufgeföhrtes zweites Obergeschoß erhöht. Darüber errichtete man den straßenseitigen Giebel.

Die Hausfront wurde um 15 cm auf Kosten des Nachbarhauses verbreitert; die Vermauerung des erwähnten Portalansatzes, der nun unter die Hausecke zu liegen kam deutet darauf hin, daß auch das Nachbarhaus umgebaut, vielleicht aus der inneren Ver-

Abb. 5 zeigt im zweiten Obergeschoß den Riegel nach Befund, im Giebel eine freie Rekonstruktion.

bindung mit dem «Elefanten» entlassen wurde. Aus dieser Bauzeit, die ins 17. Jh. fallen dürfte und vielleicht mit jener Jahreszahl 1667 zusammen zu sehen ist, die sich im Wandverputz des Kellers dreifach eingeritzt findet, stammen wohl auch die straßenseitigen Haustürflügel.
