Artikel: Die Sicherungsarbeit an der Martinskirche in Zillis

Autor: Wyss, Alfred

DIE SICHERUNGSRARBEITEN AN DER MARTINSKIRCHE IN ZILLIS

von Alfred Wyss

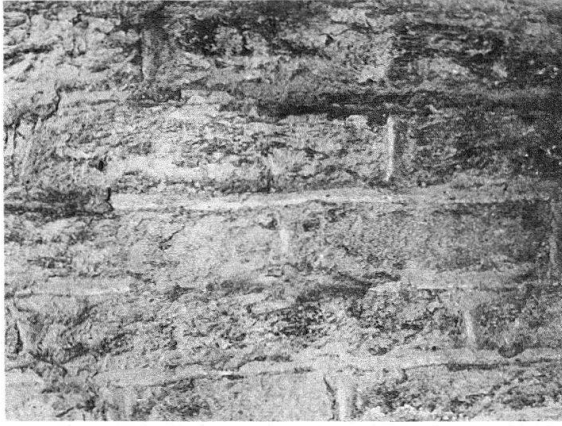
Abb. 3. Zillis, St. Martin. Nordwand, Mauerfugung mit Kellenstrich und weissen Pinselzügen nach der Freilegung

Die Nordwand wurde von Restaurator Oskar Emmenegger bei der Abdeckung untersucht. Statt der erwarteten Spuren von Bildzyklen zeigten sich zwar Reste von Einzelbildern⁹, im übrigen aber erwies es sich, dass die Wand bis in die Spätgotik unverputzt blieb: Die Steinfugen waren sorgfältig vermörtelt, mit aufgestellter Kelle nachgezogen (Kellenstrich) und mit weissen, etwa 2 cm breiten Kalklinien bemalt. Die Zeichnung ergab kein gleichmässiges Bild, wie dies im 13. Jahrhundert auch an anderen Orten bekannt ist, sondern folgt den Dimensionen der wirklichen Schichtung. Dass dieses Fugenbild sichtbar war, wurde durch mehrere Beobachtungen erhärtet: Walter Fietz konnte im Mikroskop in den Haarrissen des Fugenmörtels eine Verschmutzung feststellen; dann konnte man wenigstens an einer Stelle der Wandbildreste einen deutlichen Putzrand auf dem Stein selbst nachweisen, den man allerdings auch als Tagwerkergrenze innerhalb eines Zyklus hätte interpretieren können¹⁰; ferner waren die spätgotischen Weihkreuze auf Putzträgern, welche eindeutig auf die unverputzte Mauer aufgesetzt worden waren. Schliesslich zeigte es sich, dass die Fugenmalerei im wesentlichen nur dort zerstört war, wo die nachgewiesenen Wandbilder angebracht worden waren. Verputzt waren also nur die bemalten Flächen: ausser den genannten

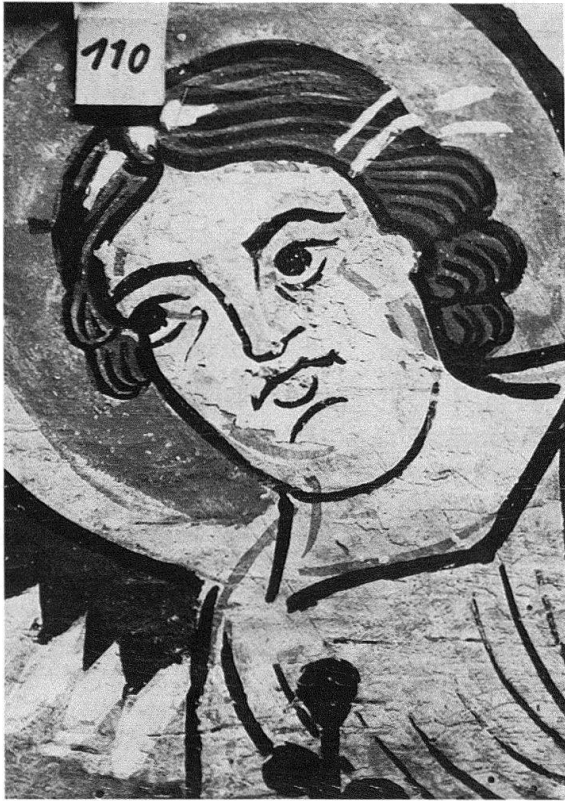
Abb. 5. Zillis, St. Martin. Kopf des Engels aus der Szene mit der Heilung am See Bethesda. Unter der Malschicht erscheint die Vorzeichnung

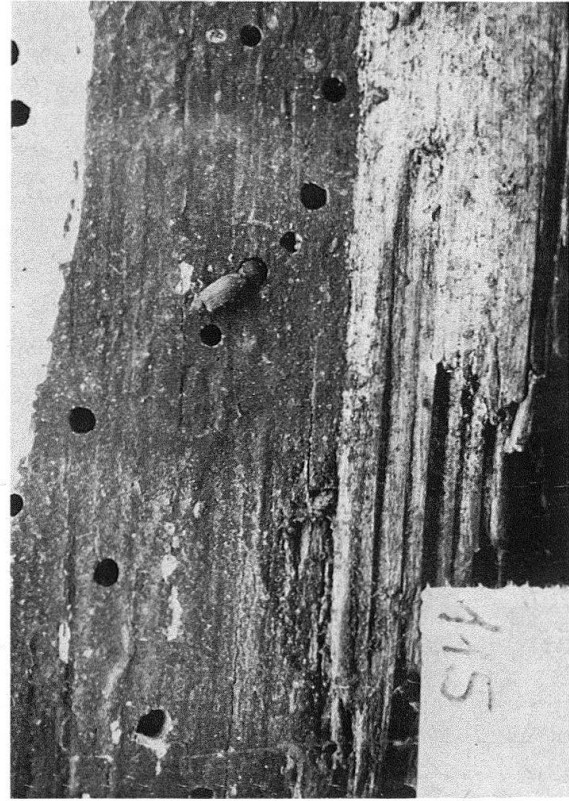
Abb. 6. Zillis, St. Martin. Holztafel mit Anobienbefall

Die Beobachtung vom Gerüst zeigte, dass sich an einzelnen Stellen kleine Farbsplitter lösten; vor allem aber waren die Bretter erneut von Anobien («Holzwurm») befallen. Die gesamte Decke musste daher demontiert werden. Mit den Arbeiten wurde Pierre Boissonnas beauftragt. Die Restauratoren Hans A. Fischer, Bern, und Dr. Thomas Brachert, Zürich, ferner Walter Fietz, St. Gallen, als Holzspezialist standen ihm als Konsulenten zur Seite¹¹. Der Dachstuhl von 1938–1940 wurde imprägniert¹². Die Tafeln und Friese selbst wurden von der Rückseite mit Xylophene SC getränkt, welches eine gewisse Dauerwirkung verspricht, aber keine öligen Rückstände zurücklässt und auch die Farbschichten nicht angreift¹³. Das Holz selbst ist zum Teil sehr fragil. Dennoch wurde auf eine Festigung mit Ausnahme von kleinen gefährdeten Stellen verzichtet¹⁴: Man setzte sich zum Ziel, alles zu vermeiden, was eine weitere Behandlung der Decke in Zukunft erschweren könnte, sofern das Original durch solche Zurückhaltung nicht gefährdet wird. Derselbe Grundsatz wurde auch beim Entscheid über die Sicherung der Farbpartikel angewendet: Man wollte für einmal noch auf Kunstharze verzichten. Pierre Boissonnas übernahm die Technik seines Vaters von 1938–1940, die sich durchaus bewährt hatte; das Klebemittel war Weizenstärke¹⁵. Den Tafeln wurden zehn Farbproben entnommen und durch Dr. B. Mühlethaler vom Landesmuseum in Zürich untersucht. Der Befund deckt sich im wesentlichen mit dem Bericht der vierziger Jahre¹⁶. Zum Studium weiterer Konservierungsmethoden wurden zwei originale Friesstücke in den Ateliers zurückbehalten und in der Decke vorübergehend durch Kopien ersetzt. Es ist vorgesehen, dass in fünf bis zehn Jahren eine weitere Kontrolle der Decke vorgenommen werden soll.
