# DIE SICHERUNGSSARBEITEN AN DER MARTINSKIRCHE IN ZILLIS

*von Alfred Wyss*

Es soll hier über die Arbeiten berichtet werden, welche vom Sommer bis in den Winter 1971 zur Sicherung des Kunstdenkmales ausgeführt wurden oder die noch hängig sind. Als Quellen dienten die ausführlichen Berichte der Fachexperten und Restauratoren.

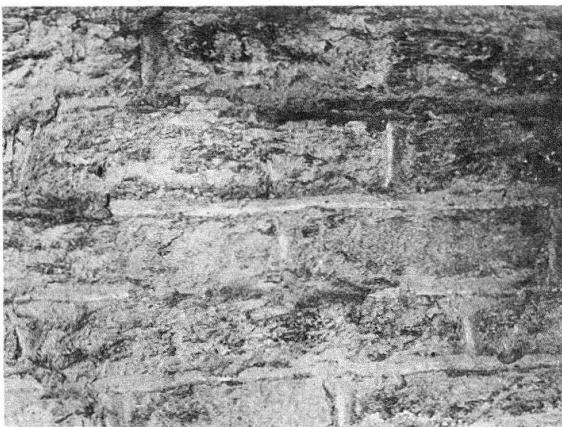
Abb. 3. Zillis, St. Martin. Nordwand, Mauerfuge mit Kellenstrich und weissen Pinselzügen nach der Freilegung

Die Nordwand wurde von Restaurator Oskar Emmenegger bei der Abdeckung untersucht. Statt der erwarteten Spuren von Bildzyklen zeigten sich zwar Reste von Einzelbildern<sup>9</sup>, im übrigen aber erwies es sich, dass die Wand bis in die Spätgotik unverputzt blieb: Die Steinfugen waren sorgfältig vermörtelt, mit aufgestellter Kelle nachgezogen (Kellenstrich) und mit weissen, etwa 2 cm breiten Kalklinien bemalt. Die Zeichnung ergab kein gleichmässiges Bild, wie dies im 13. Jahrhundert auch an anderen Orten bekannt ist, sondern folgt den Dimensionen der wirklichen Schichtung. Dass dieses Fugenbild sichtbar war, wurde durch mehrere Beobachtungen erhärtet: Walter Fietz konnte im Mikroskop in den Haarrissen des Fugenmörtels eine Verschmutzung feststellen; dann konnte man wenigstens an einer Stelle der Wandbildreste einen deutlichen Putzrand auf dem Stein selbst nachweisen, den man allerdings auch als Tagwerksgrenze innerhalb eines Zyklus hätte interpretieren können<sup>10</sup>; ferner waren die spätgotischen Weihekreuze auf Putzträgern, welche eindeutig auf die unverputzte Mauer aufgesetzt worden waren. Schliesslich zeigte es sich, dass die Fugenmalerei im wesentlichen nur dort zerstört war, wo die nachgewiesenen Wandbilder angebracht worden waren. Verputzt waren also nur die bemalten Flächen: ausser den genannten

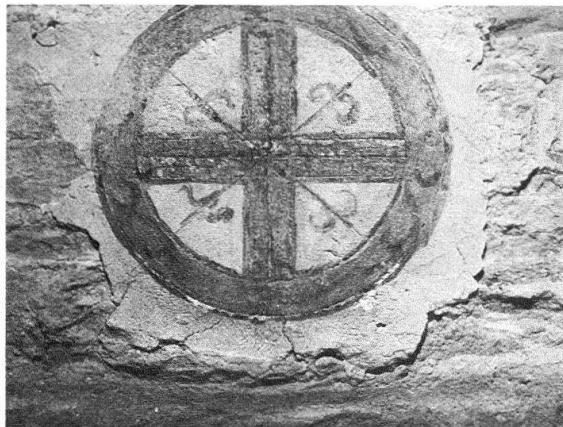
Abb. 4. Zillis, St. Martin. Weihekreuz, spätgotisch, Verputz auf dem romanischen Mauerwerk

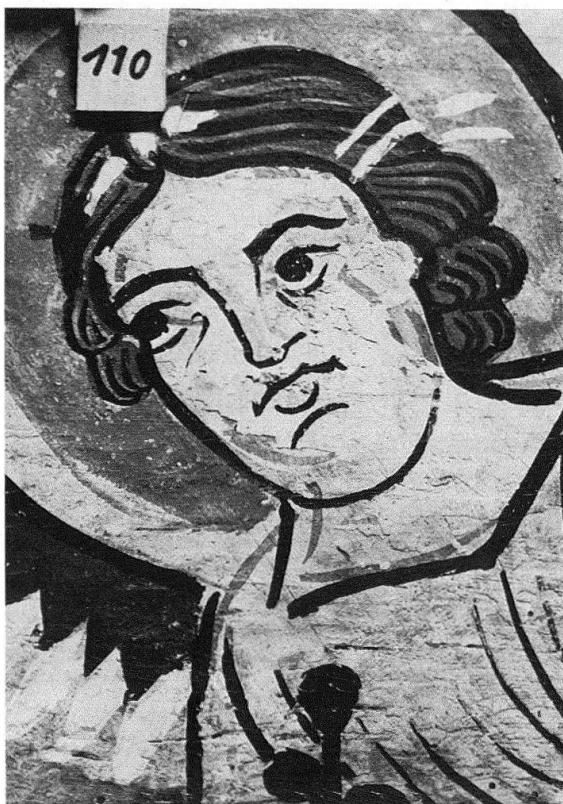
Abb. 5. Zillis, St. Martin. Kopf des Engels aus der Szene mit der Heilung am See Bethesda. Unter der Malschicht erscheint die Vorzeichnung

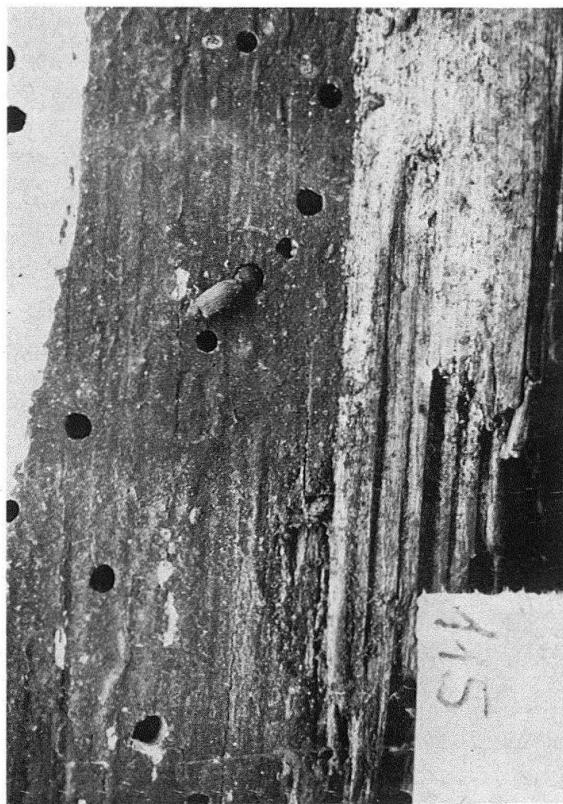
Abb. 6. Zillis, St. Martin. Holztafel mit Anobienbefall

Die Beobachtung vom Gerüst zeigte, dass sich an einzelnen Stellen kleine Farbsplitter lösten; vor allem aber waren die Bretter erneut von Anobien («Holzwurm») befallen. Die gesamte Decke musste daher demontiert werden. Mit den Arbeiten wurde Pierre Boissonnas beauftragt. Die Restauratoren Hans A. Fischer, Bern, und Dr. Thomas Brachert, Zürich, ferner Walter Fietz, St. Gallen, als Holzspezialist standen ihm als Konsulenten zur Seite<sup>11</sup>. Der Dachstuhl von 1938–1940 wurde imprägniert<sup>12</sup>. Die Tafeln und Friese selbst wurden von der Rückseite mit Xylophene SC getränkt, welches eine gewisse Dauerwirkung verspricht, aber keine ölichen Rückstände zurücklässt und auch die Farbschichten nicht angreift<sup>13</sup>. Das Holz selbst ist zum Teil sehr fragil. Dennoch wurde auf eine Festigung mit Ausnahme von kleinen gefährdeten Stellen verzichtet<sup>14</sup>: Man setzte sich zum Ziel, alles zu vermeiden, was eine weitere Behandlung der Decke in Zukunft erschweren könnte, sofern das Original durch solche Zurückhaltung nicht gefährdet wird. Derselbe Grundsatz wurde auch beim Entscheid über die Sicherung der Farbpartikel angewendet: Man wollte für einmal noch auf Kunstharze verzichten. Pierre Boissonnas übernahm die Technik seines Vaters von 1938–1940, die sich durchaus bewährt hatte; das Klebemittel war Weizenstärke<sup>15</sup>. Den Tafeln wurden zehn Farbproben entnommen und durch Dr. B. Mühlethaler vom Landesmuseum in Zürich untersucht. Der Befund deckt sich im wesentlichen mit dem Bericht der vierziger Jahre<sup>16</sup>. Zum Studium weiterer Konservierungsmethoden wurden zwei originale Friesstücke in den Ateliers zurückbehalten und in der Decke vorübergehend durch Kopien ersetzt. Es ist vorgesehen, dass in fünf bis zehn Jahren eine weitere Kontrolle der Decke vorgenommen werden soll.
