Artikel: Die Sicherungsarbeit an der Martinskirche in Zillis

DIE SICHERUNGSARBEITEN AN DER MARTINSKIRCHE IN ZILLIS

von Alfred Wyss

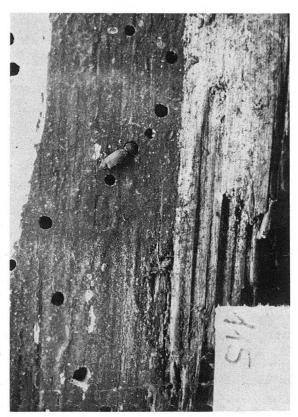
Abb. 6. Zillis, St. Martin. Holztafel mit Anobienbefall

Die Beobachtung vom Gerüst zeigte, dass sich an einzelnen Stellen kleine Farbsplitter lösten; vor allem aber waren die Bretter erneut von Anobien («Holzwurm») befallen. Die gesamte Decke musste daher demontiert werden. Mit den Arbeiten wurde Pierre Boissonnas beauftragt. Die Restauratoren Hans A. Fischer, Bern, und Dr. Thomas Brachert, Zürich, ferner Walter Fietz, St. Gallen, als Holzspezialist standen ihm als Konsulenten zur Seite¹¹. Der Dachstuhl von 1938–1940 wurde imprägniert¹². Die Tafeln und Friese selbst wurden von der Rückseite mit Xylophene SC getränkt, welches eine gewisse Dauerwirkung verspricht, aber keine öligen Rückstände zurücklässt und auch die Farbschichten nicht angreift¹³. Das Holz selbst ist zum Teil sehr fragil. Dennoch wurde auf eine Festigung mit Ausnahme von kleinen gefährdeten Stellen verzichtet¹⁴: Man setzte sich zum Ziel, alles zu vermeiden, was eine weitere Behandlung der Decke in Zukunft erschweren könnte, sofern das Original durch solche Zurückhaltung nicht gefährdet wird. Derselbe Grundsatz wurde auch beim Entscheid über die Sicherung der Farbpartikel angewendet: Man wollte für einmal noch auf Kunstharze verzichten. Pierre Boissonnas übernahm die Technik seines Vaters von 1938–1940, die sich durchaus bewährt hatte; das Klebemittel war Weizenstärke¹⁵. Den Tafeln wurden zehn Farbproben entnommen und durch Dr. B. Mühlethaler vom Landesmuseum in Zürich untersucht. Der Befund deckt sich im wesentlichen mit dem Bericht der vierziger Jahre¹⁶. Zum Studium weiterer Konservierungsmethoden wurden zwei originale Friesstücke in den Ateliers zurückbehalten und in der Decke vorübergehend durch Kopien ersetzt. Es ist vorgesehen, dass in fünf bis zehn Jahren eine weitere Kontrolle der Decke vorgenommen werden soll.
