**Artikel:** Wissen und Weisheit in der Denkmalpflege

**Autor:** Knoepfli, Albert

## WISSEN UND WEISHEIT IN DER DENKMALPFLEGE

*Nach dem am 19. Mai 1979 in Zürich gehaltenen Lichtbildervortrag  
von Albert Knoepfli*

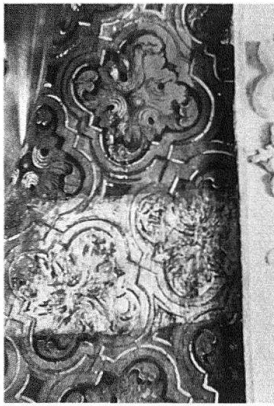
1

Der Verbesserungstrieb in der innigen Verflechtung von Kopie, Nachahmung und erfindungsreicher Fortentwicklung hat sich auch hinter Stuck und Ausmalung der Einsiedler Klosterkirche hergemacht. Im Chor korrigierte 1857–1860 Melchior Deschwanden frommen Nazarenersinnes die barocken Deckenbilder von Franz Xaver Kraus. 1909/10 liess man zusätzlich Stuck in die Ornamentpausen der Pfeiler hineinwuchern, und 1913 nahm Gallus Roth die Dinge wiederum verbessernd in die geschmackliche Kur. Unter anderem hat man das flächig zurücktretende Damastgewebemuster des 18. Jahrhunderts in ein penetrant korrektes, aber schwer lastendes Reliefmotiv verwandelt (Abb. 1).

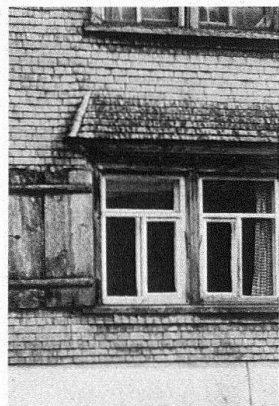
31

Aus unserer Nationaltugend, dem Perfektionismus, entwickeln wir bei der Restaurierung eine üble Hypothek. Was in Ehren krumm und alt geworden, verhüllen, verschalen und geräden wir. Was bleibt, ist nichts als sterile Korrektheit. Der Trieb zum rechten Winkel, zur perfekten Werkstattfrische und Solidität, Ansprüche an Wohnkomfort und Pflegeleichtigkeit verderben den Charakter unserer Altbauten (Abb. 29). Wir degradieren sie zu einer blossen Gebrauchs- und Verbrauchsware. Voller optischer Schäden, Opfer einer architektonischen Umweltverschmutzung, werden sie schliesslich Kandidaten des Abreisskalenders, landen sie auf der Stufe der Wegwerfware. Eine Station auf diesem Passionsweg eines Hauses vergegenwärtigt zum Beispiel der steif neuverpackte «Ochsen» in Hundwil (Abb. 30). Welche direkt organische Lebendigkeit im Handschindelschirm eines andern Appenzeller Hauses! Wie Fischschuppen umkleidet dieses Holzwerk den Leib des Gebäudes (Abb. 31).
