BAUGESCHICHTLICHE UNTERSUCHUNGEN IM HAUS STEINBOCKGASSE 7 IN ZÜRICH

EIN BEITRAG ZUR MONUMENTEN-ARCHÄOLOGIE IN DER ZÜRCHER ALTSTADT

von Jürg Erwin Schneider

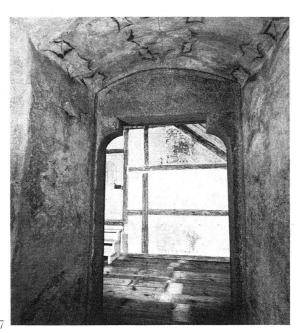
Abb. 7. Blick vom Festsaal mit der frühen Renaissancemalerei (1502/03) durch die Eingangstür hinaus in den «Söller»

schoss des nordöstlichen Hausteiles einen hohen, zurückhaltend bemalten Festsaal errichten (vgl. Abb. 14, S. 463). Der hochmittelalterliche «Weisse Turm» war für solche zurückhaltend-festliche Renaissance-Atmosphäre offensichtlich zu eng. Von der Brunngasse 4 gelangte man durch einen langen Gang über einige Tritte in den «Söller» und von da durch eine spätgotische Türe in diesen grossen Saal (vgl. Abb. 7).

Von der einstmals zurückhaltend-festlichen Atmosphäre im hohen Saal zeugt allein noch die in Stichbogen und Leibung der Zugangstüre vom «Söller» her erhaltene Malerei e: in ursprünglich wohl kräftigen Gelb-, Grün- und Schwarztönen sind Blütenkelche symmetrisch so angeordnet, dass sie als Ganzes wiederum eine «Blume» ergeben. Zusammen mit Blatt- und Pflanzenteilen sind diese «Blumen» wie an Schnüren aufgehängt und straff gegliedert (vgl. Abb. 7). Die Fülle ist – ganz im Sinne der Renaissance – gebändigt. Deutlich macht sich die Vorliebe für klar begrenzte Dekorationselemente bemerkbar. Dies überrascht umsomehr, denn im Vorraum zum hohen Saal, dem «Söller», durchschreitet der Festbesucher die natürlich wuchernden spätgotischen Blumenbeete.

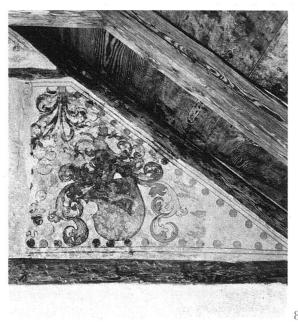
Abb. 8. Ausschnitt aus der Nordwand des «Söllers» mit der spätgotischen Secco-Malerei (1502/03). Der Wappenschild der Escher (von Luchs), überhöht vom Spangenhelm mit dem Kleinod und der geblatteten Helmdecke, wird umrahmt von einem Bollenfries und umrankt von stillsierten Blumensträusschen

Auf dem Murer-Prospekt von 1576 ist der neu erstellte Verbindungstrakt mit gedecktem «Laubengang» und «Söller» auf der Höhe des 1. Stockwerkes deutlich zu erkennen (vgl. Abb. 1). Der «Söller» mit dem eingeschossigen Fachwerk, bei dem die Eckständer mit Kopf- und Fussbändern verstrebt sind, ruht auf einem gemauerten Steinsockel, im Süden sind die Schwellbalken in die Fassade eingelassen. Der so abgehobene Bau besitzt einen offenen Dachstuhl und ist im Innern bemalt: an der südlichen Innenwand (der ursprünglichen Aussenwand von Phase III) sowie an der entgegengesetzten Wand wurden im Giebelfeld die Allianzwappen Göldli/Escher gemalt. Die mit einer Lanzenrast versehenen Schilde sind überhöht vom Spangenhelm mit dem Kleinod und der üppig geblatteten Helmdecke. Die in den heraldischen Farben ausgeführten Allianzwappen werden umrahmt von einem Bollenfries und umrankt von stilisierten Blumensträusschen. Diese in Schwarz gehaltene, sehr qualitätvolle spätgotische Secco-Malerei begleitet und füllt die Riegelfelder oder gliedert die vom Portal zum Festsaal hin durchbrochene Südwand. Es sind gewissermassen gemalte Wandteppiche, die durch ihre Motive den engen «Söller» zum luftig abgehobenen Gärtchen werden lassen (vgl. Abb. 8 und Abb. 13, S. 459, 463).

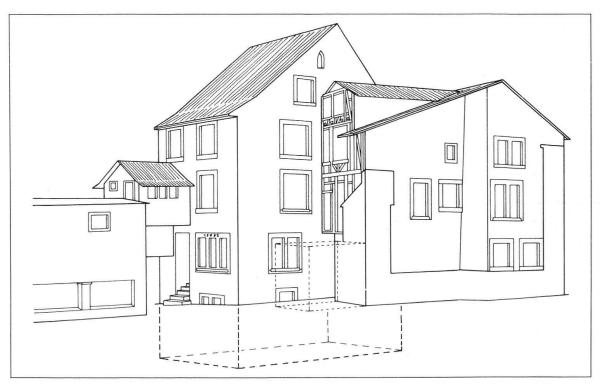
Abb. 9. Perspektivische Ansicht von Nordwesten des Zustandes von der Mitte des 19. Jahrhunderts bis zur Zeit vor dem Umbau

Nach mehreren Handänderungen und damit verbundenen kleinen Eingriffen wurde um die Mitte des 19. Jahrhunderts der Engelhardsche Erweiterungs- bzw. Ersatzbau im Dachbereich weiter ausgebaut (vgl. Abb. 9). Am 4. Juni 1929 erwarb die Stadt Zürich die ganze Besitzmasse durch Kauf.

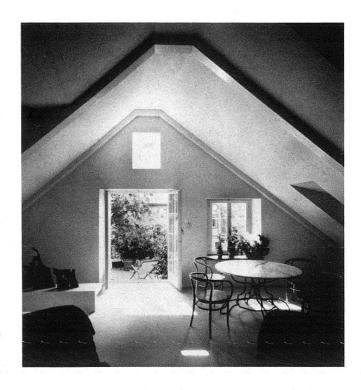
Abb. 15. Wohnzimmer der Dachwohnung mit Blick gegen die Giebelwand, erkennbar die Hetzerbalken. Im Hintergrund die kleine Dachterrasse

als Druckriegel stand durch seine niedrige Lage einer Nutzung ebenfalls im Wege. Da mit der Fassade auch das gesamte Dachgesimse bereits renoviert war, stellten sich für eine Neukonstruktion erhebliche Schwierigkeiten ein. Das ganze Dach hatte sich nach dessen Fusspunkten zu richten, die gegeben waren durch Bodenbalken, Fusspfette und Sparrenenden. Da ein neuer Druckgurt ausser Betracht fiel, wurde die Lösung schliesslich gefunden im Einziehen von Hetzerbinderbalken mit Verstärkungen und Ergänzungen der verbleibenden Sparren. Infolge der relativ kleinen Lasten konnten die durchlaufenden Bodenbalken, verstärkt mit Fussplatten, die Funktion des Zuggurtes übernehmen. Im Gegensatz zum Söller, wo der Dachstuhl mit der alten baukünstlerischen Substanz eine Einheit bildet (Abb. 13), konnte hier entsprechend der modernen Nutzung von Dachräumen ein neuzeitlicher Weg konsequent beschritten werden (Abb. 15), wobei die tiefen Giebelfenster und die kleinen schartenartigen Schlepper dem schlichten Raum eine wohltuende und reizvolle Stimmung verleihen.
