Artikel: Baugeschichtliche Untersuchungen in Zürichs Aussenquartieren

BAUGESCHICHTLICHE UNTERSUCHUNGEN IN ZÜRICHS AUSSENQUARTIEREN

von Ulrich Ruoff

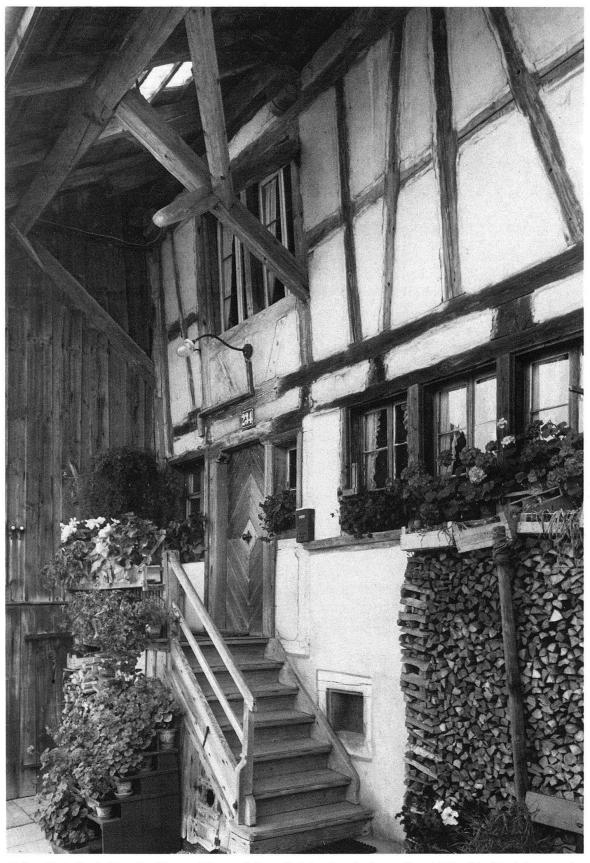
Abb. 7. Tobelhof. Aktueller Zustand der noch bäuerlich bewirtschafteten Haushälfte. Die Verdrängung des Bäuerlichen brächte einen grossen Verlust

sass 4. Nach der Reformation wurde die Stadt Lehensherr. Das Obmannamt nahm 1553 einen Umbau vor, bei dem offenbar der gewaltige Dachstuhl mit vier Stuhlsäulen und doppelten Streben entstand 5. Die Obmannamtsrechnungen belegen, dass man nun anstelle der früheren Schindeln, Ziegel von den abgerissenen Klostergebäuden im Zürichberg verwendete. Bei der archäologischen Untersuchung zeigte sich, dass der für unsere Gegend eher ungewöhnliche Walm auf der Bergseite des Hauses erst nachträglich durch eine Verlängerung entstanden ist. Auch das Riegelwerk der Fassaden stammt erst von späteren Umbauten und Reparaturen her. Um 1750 war das Haus in so schlechtem Zustand, dass es einzufallen drohte. Die Rechnung von 1756 zeigt, dass verschiedenste Wände und vieles andere mehr ersetzt werden musste. - Es ist nachzuweisen, dass im Tobelhof im 19. Jahrhundert gewirtet wurde (Adressbuch 1885). Vermutlich geht dies auf einen schon längst durch den Hofbauer betriebenen Ausschank zurück. 1931/32 wurde eine auf der Südostseite angebaute Scheune durch einen neuen Restaurantsteil ersetzt. Die Hebung des Vordaches, die neuen Falzziegel, die pseudorustikale Einrichtung einer Wirtsstube und der Parkplatz auf der Aussichtsseite bilden einen unvorteilhaften Kontrast zur anderen Hausseite, wo noch ein Bauer wohnt und wirkt (Abb. 7 und 8).

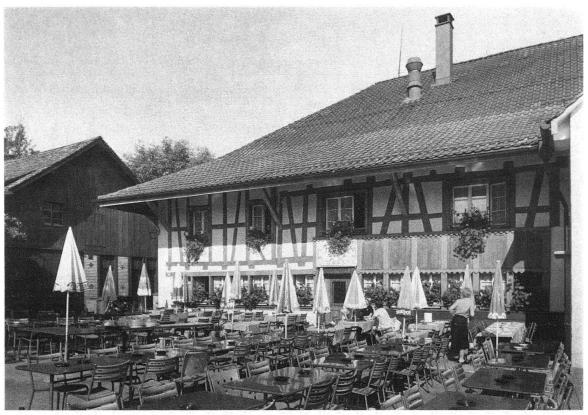
Abb. 8. Tobelhof. Aktueller Zustand der Restaurantseite. Die alte Bausubstanz ist zwar noch einigermassen erhalten, die Erneuerungen sind aber mit wenig Sinn für das wichtige Detail ausgeführt. Man vergleiche etwa die neuen Vordachstützen mit den originalen auf der Rückseite des Hauses (Abb. 7)

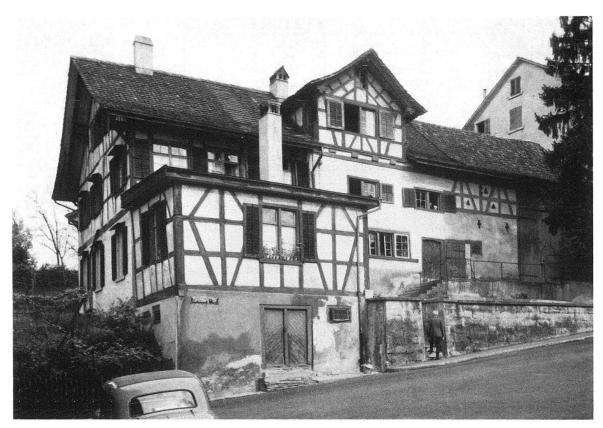
Abb. 9. Fluntern. Zürichbergstrasse 59. Die reizvolle Gebäudegruppe mit Bauteilen aus dem 16.–19. Jahrhundert wird gegenwärtig renoviert. Der Scheunenteil muss leider umgestaltet werden. Man beachte die Bedeckung mit Hohlziegeln

An der Zürichbergstrasse, wenig unterhalb der alten Kirche, steht eine reizvolle Gebäudegruppe (Abb. 9). Die baugeschichtliche Untersuchung, die wegen einer Restaurierung in Angriff genommen wurde, konnte noch nicht abgeschlossen werden. Vor allem fehlt es noch an der Archivforschung, von der wir einige Angaben über das Alter der einzelnen Elemente erhoffen. Die Riegelfassaden am Hauptbau und eine hübsche Dachlukarne sind aber wohl ins 18. Jahrhundert zu datieren. Das vorgebaute Waschhaus mit Zimmer stammt von 1856. Auf grösseres Alter wies am Äusseren nur die Hohlziegelbedeckung des bergseitigen Scheunenteils hin. Im Inneren stellten wir dann jedoch auch im Wohnhausteil Reste einer Ständerkonstruktion und von einem einst beidseits mit Krüppelwalm versehenen Dachstuhl fest (Abb. 10). Das damals noch wesentlich kürzere Haus gehört zum bereits erwähnten Typ, für den wir hauptsächlich aus dem 16. Jahrhundert Belege kennen. Er wurzelt sicher im Mittelalter. Das bekannte
