Zeitschrift:	Unsere Kunstdenkmäler : Mitteilungsblatt für die Mitglieder der Gesellschaft für Schweizerische Kunstgeschichte = Nos monuments d'art et d'histoire : bulletin destiné aux membres de la Société d'Histoire de l'Art en Suisse = I nostri monumenti storici : bollettino per i membri della Società di Storia dell'Arte in Svizzera
Herausgeber:	Gesellschaft für Schweizerische Kunstgeschichte
Band:	32 (1981)
Heft:	4
Artikel:	Baugeschichtliche Untersuchungen in Zürichs Aussenquartieren
Autor:	Ruoff, Ulrich
DOI:	https://doi.org/10.5169/seals-393425

BAUGESCHICHTLICHE UNTERSUCHUNGEN IN ZÜRICH'S AUSSENQUARTIEREN

von Ulrich Ruoff

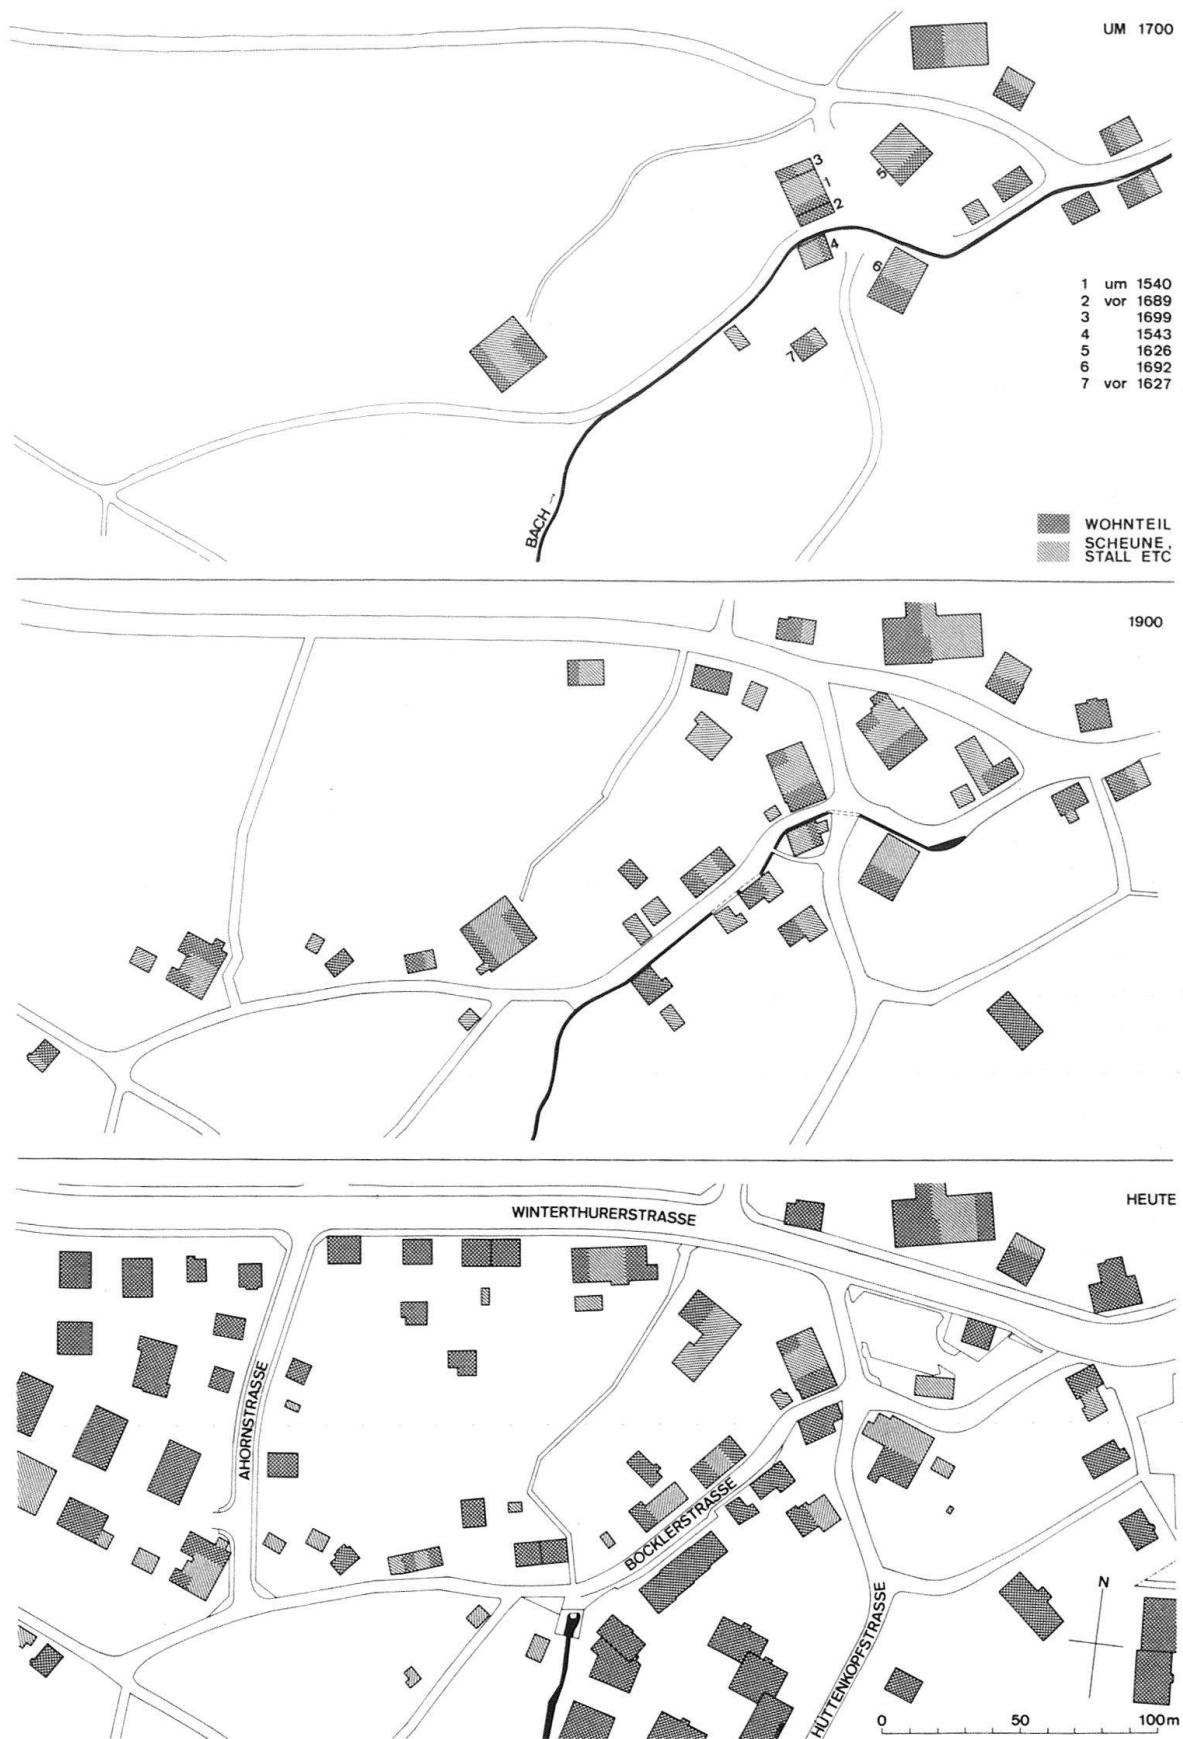
Abb. 2. Plan des Bocklerquartiers / Rekonstruktion des Zustandes in drei verschiedenen Zeitepochen

Im Zustand von 1700 (Abb. 2 a) hat die spätere Bocklerstrasse noch wenig Bedeutung. Die wichtigsten Häuser dieses Dorfteils bilden eine Gruppe unmittelbar bergseits der Landstrasse nach Zürich. Der Baucharakter wird durch Änderungen des 17. Jahrhunderts bestimmt. Einige wenige Baukörper stammen aus dem 16. Jahrhundert. Von älteren Resten scheint bereits nichts mehr vorhanden zu sein. Mindestens dieser Teil, wenn nicht das ganze Dorf, muss im Mittelalter sehr bescheiden ausgesehen haben.

Bis gegen 1900 (Abb. 2 b) sind dann längs der heutigen Bocklerstrasse und dem ehemaligen Bach einige weitere, kleinere Wohn- und Wirtschaftsbauten entstanden, so dass ein geschlosseneres Bild ähnlich einem Strassendorf entstand. Das 19. Jahrhundert brachte zudem einige etwas weiter vom Kern entfernte Bauernhöfe.

Unser Jahrhundert (Abb. 2 c) gab dem Quartier eine grosse Ausdehnung längs der Winterthurerstrasse, Überbauungen grösserer Parzellen, einen Einbruch städtischer Mehrfamilienhausbauten an der Bocklerstrasse selbst, die Eindolung des Baches und ein Trottoir, den Verlust des «Benzenhauses» von 1626 (Nr. 5) und die Erstellung eines Parkplatzes daselbst sowie hässliche Anbauten am südlich davon gelegenen Haus von 1692 (Nr. 6). Ferner fiel ein grösseres Bauernhaus im mittleren Teil der Bocklerstrasse einem Brand zum Opfer und die Erneuerung desjenigen an der Ahornstrasse nahm ihm weitgehend das Äussere eines bäuerlichen Anwesens. Der Ausbau der Ahornstrasse führte zudem zu einer halbstädtischen Umgebung.

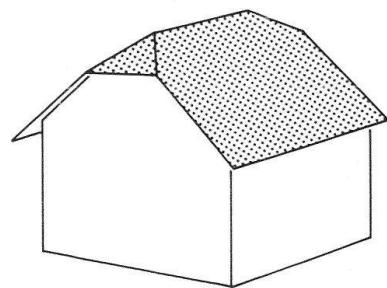
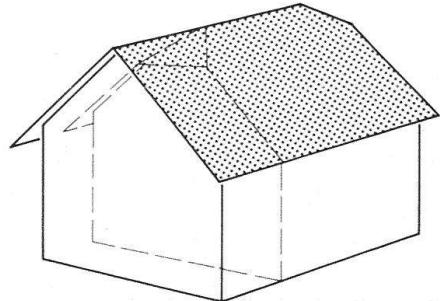
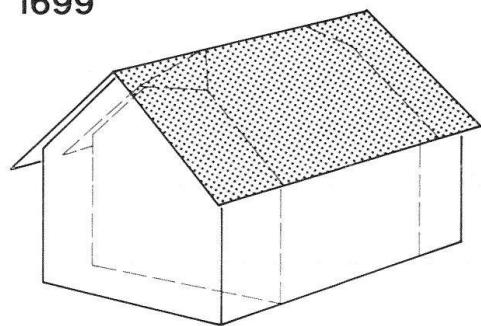
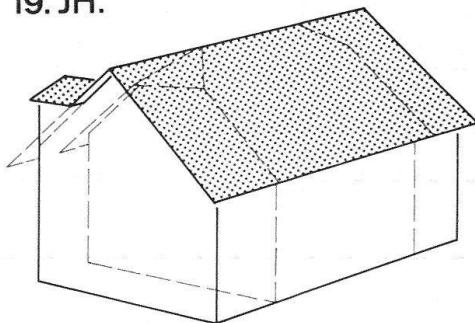
Abb. 3. Ecke Bocklerstrasse/Hüttenkopfstrasse. Rekonstruktion des Aussehens des Hauses vom 16.–19. Jahrhundert, samt Angabe der Nutzung der verschiedenen Stockwerke

Die baugeschichtlich interessantesten Objekte sind die Häuser bei der Kreuzung Bockler- und Hüttenkopfstrasse. Die Grundprotokolle und andere Dokumente geben über Entstehungszeit und grössere Änderungen verhältnismässig klare Auskunft. Wir betrachten hier nur die Geschichte des Hauses in der nordwestlichen Ecke (Abb. 3 und 4). Die archäologische Untersuchung ergab, dass der älteste Teil ein Bohlenständerbau mit Krüppelwalmdach war. Obwohl heute nur noch an wenigen Orten zu sehen, wissen wir aus unseren intensiven Studien in Zürichs Aussenquartieren, dass solche reine Holzbauten mit beinahe quadratischem Grundriss und stehendem Dachstuhl mit Krüppelwalm für das 16. Jahrhundert charakteristisch sind (vgl. auch Seite 476 und Abb. 12). Im späten 17. Jahrhundert wurde auf der Giebelseite je eine Verlängerung vorgenommen. Eine typische Erscheinung des 19. Jahrhunderts ist die Vergrösserung des Wohnraums durch Einbau von Kammern im Dach. Der Quergiebel und die entsprechend erhöhten Wände auf der Südseite über das alte Dach hinaus lassen dies auch von aussen erkennen.

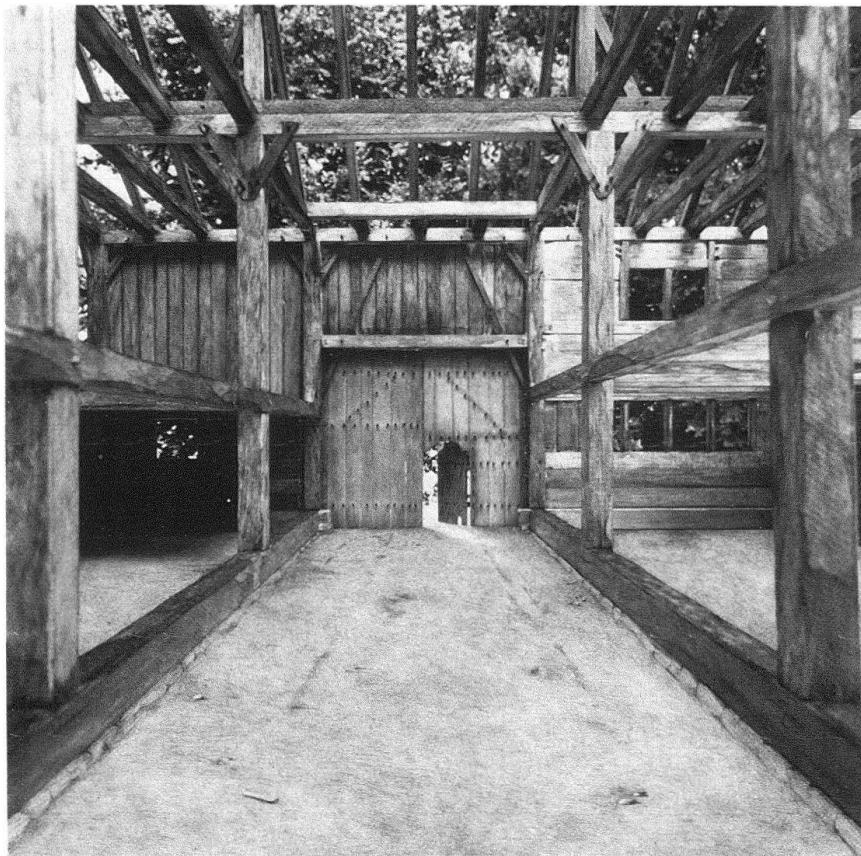
Abb. 4. Ecke Bocklerstrasse/Hüttenkopfstrasse. Modellaufnahme des Tennteiles vom selben Haus wie in Abb. 3 (Modell Armin Mathis, Büro für Archäologie der Stadt Zürich)

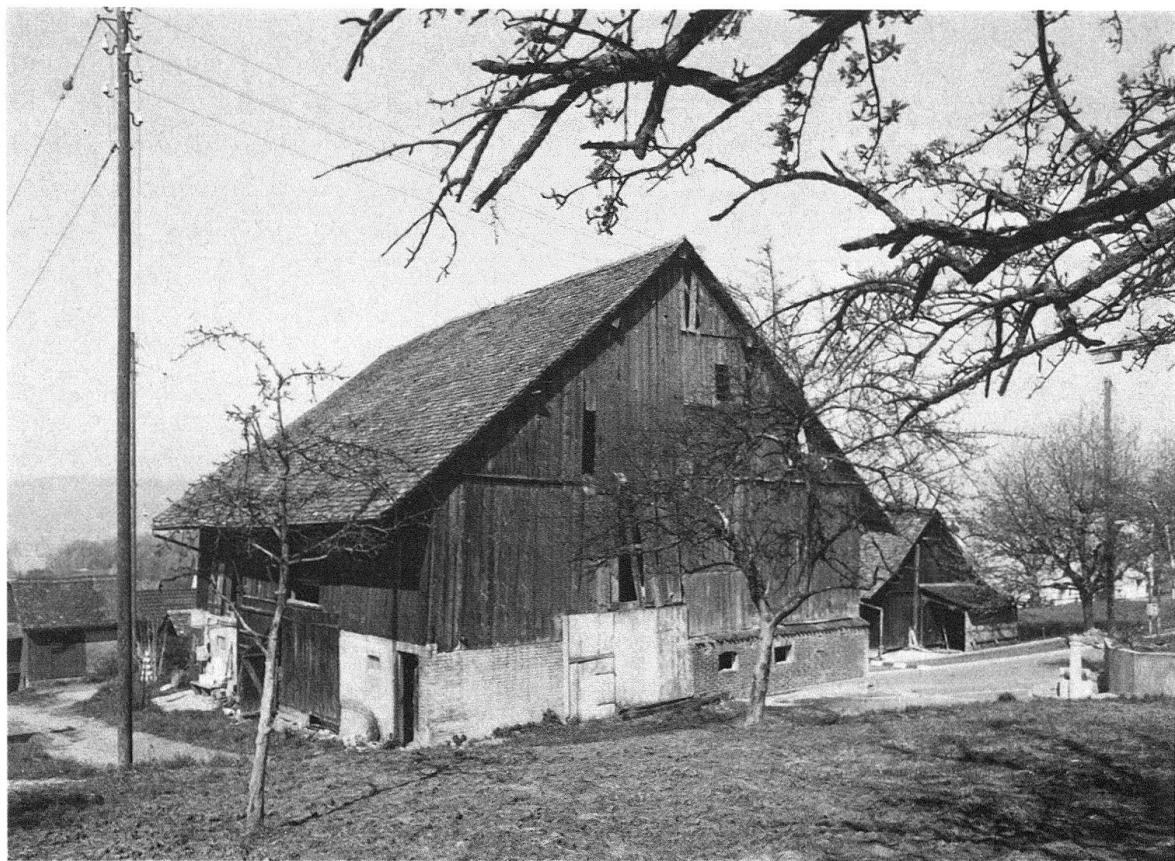
Abb. 5. Hirrländen. Bei Burenweg 28. Im Vordergrund Scheune aus dem 16. Jh.

Die weitgehend aus dem 16. Jahrhundert stammende Häusergruppe Burenweg Nrn. 18–28 haben wir bereits früher in «*Unsere Kunstdenkmäler*» erwähnt. Das Ständergerüst samt Dachstuhl des dendrochronologisch sicher in die 1560er Jahre datierten Hauses ist noch leidlich gut erhalten, aber auf der bergseitigen Hälfte verputzt. Neue Erkenntnisse aus historischen und archäologischen Untersuchungen erhielten wir für eine unmittelbar oberhalb der Häusergruppe stehende Scheune (Abb. 5). Das leicht verlotterte Äussere liess nicht ahnen, dass sie ein hervorragendes Beispiel einer freistehenden, ebenfalls aus dem 16. Jahrhundert stammenden Gemeinschaftsscheune ist und damit einen wichtigen Teil des historischen Ensembles bildet. Das Holzwerk im Innern erwies sich mehrheitlich als noch gut erhalten. Ein bereits bewilligter Abbruch konnte angesichts des hohen Alters des Bauwerks bisher verhindert werden. Auch hier steht man aber vor dem Problem, eine sinnvolle Nutzung zu finden und trotz des teuren Bo-

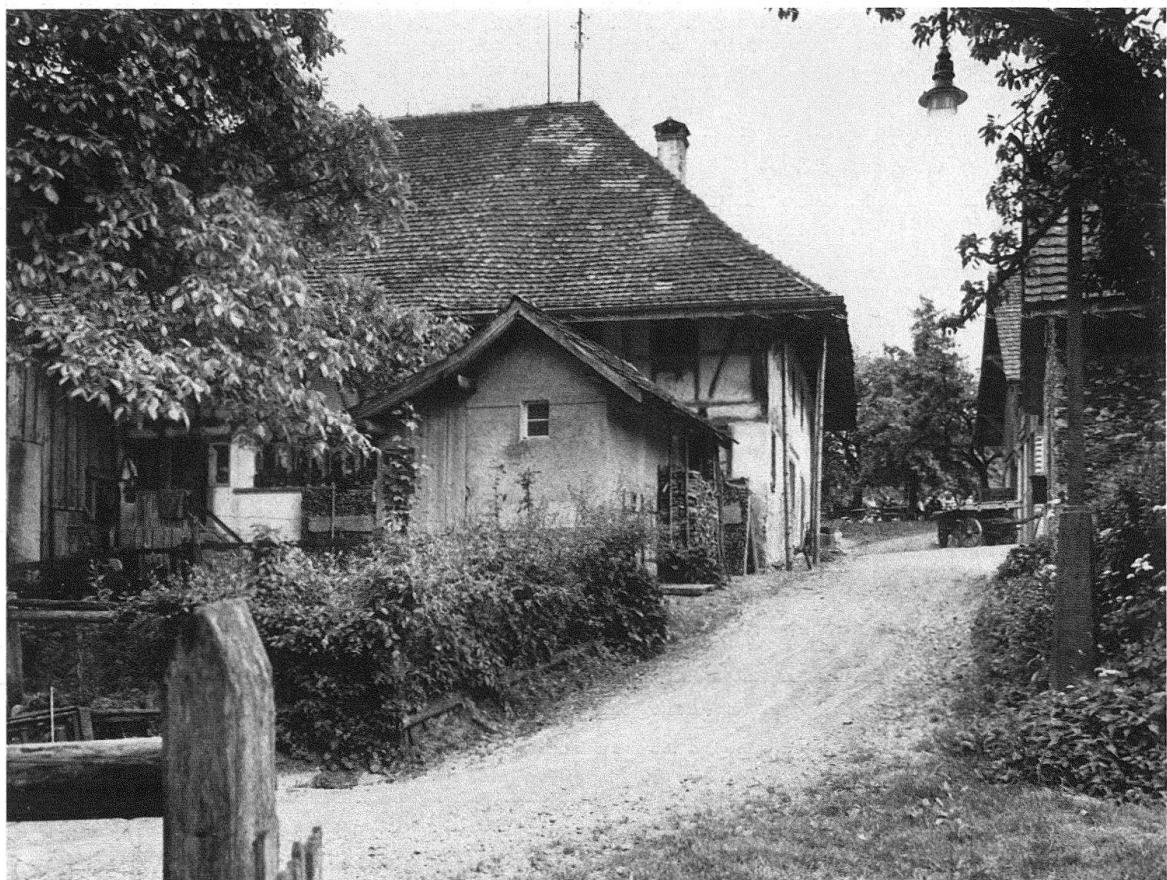
Abb. 6. Hottingen. Tobelhof und Nebengebäude. Aufnahme von 1931. Auch heute zeigt der Hof von dieser Seite noch den ländlichen Charakter, den es zu bewahren gilt (vgl. Abb. 7)

Auch auf diesen interessanten alten Bau (Abb. 6–8) haben wir schon einmal in «*Unsere Kunstdenkmäler*» hingewiesen. Als ehemaliger Lehenhof des Augustinerchorherrenstiftes St. Martin auf dem Zürichberg erinnert er uns an die Zeit, da dieses Klösterchen in der Einsamkeit beidseits vom Sagentobel ausgedehnte Wald-, Feld- und Weideflächen be-

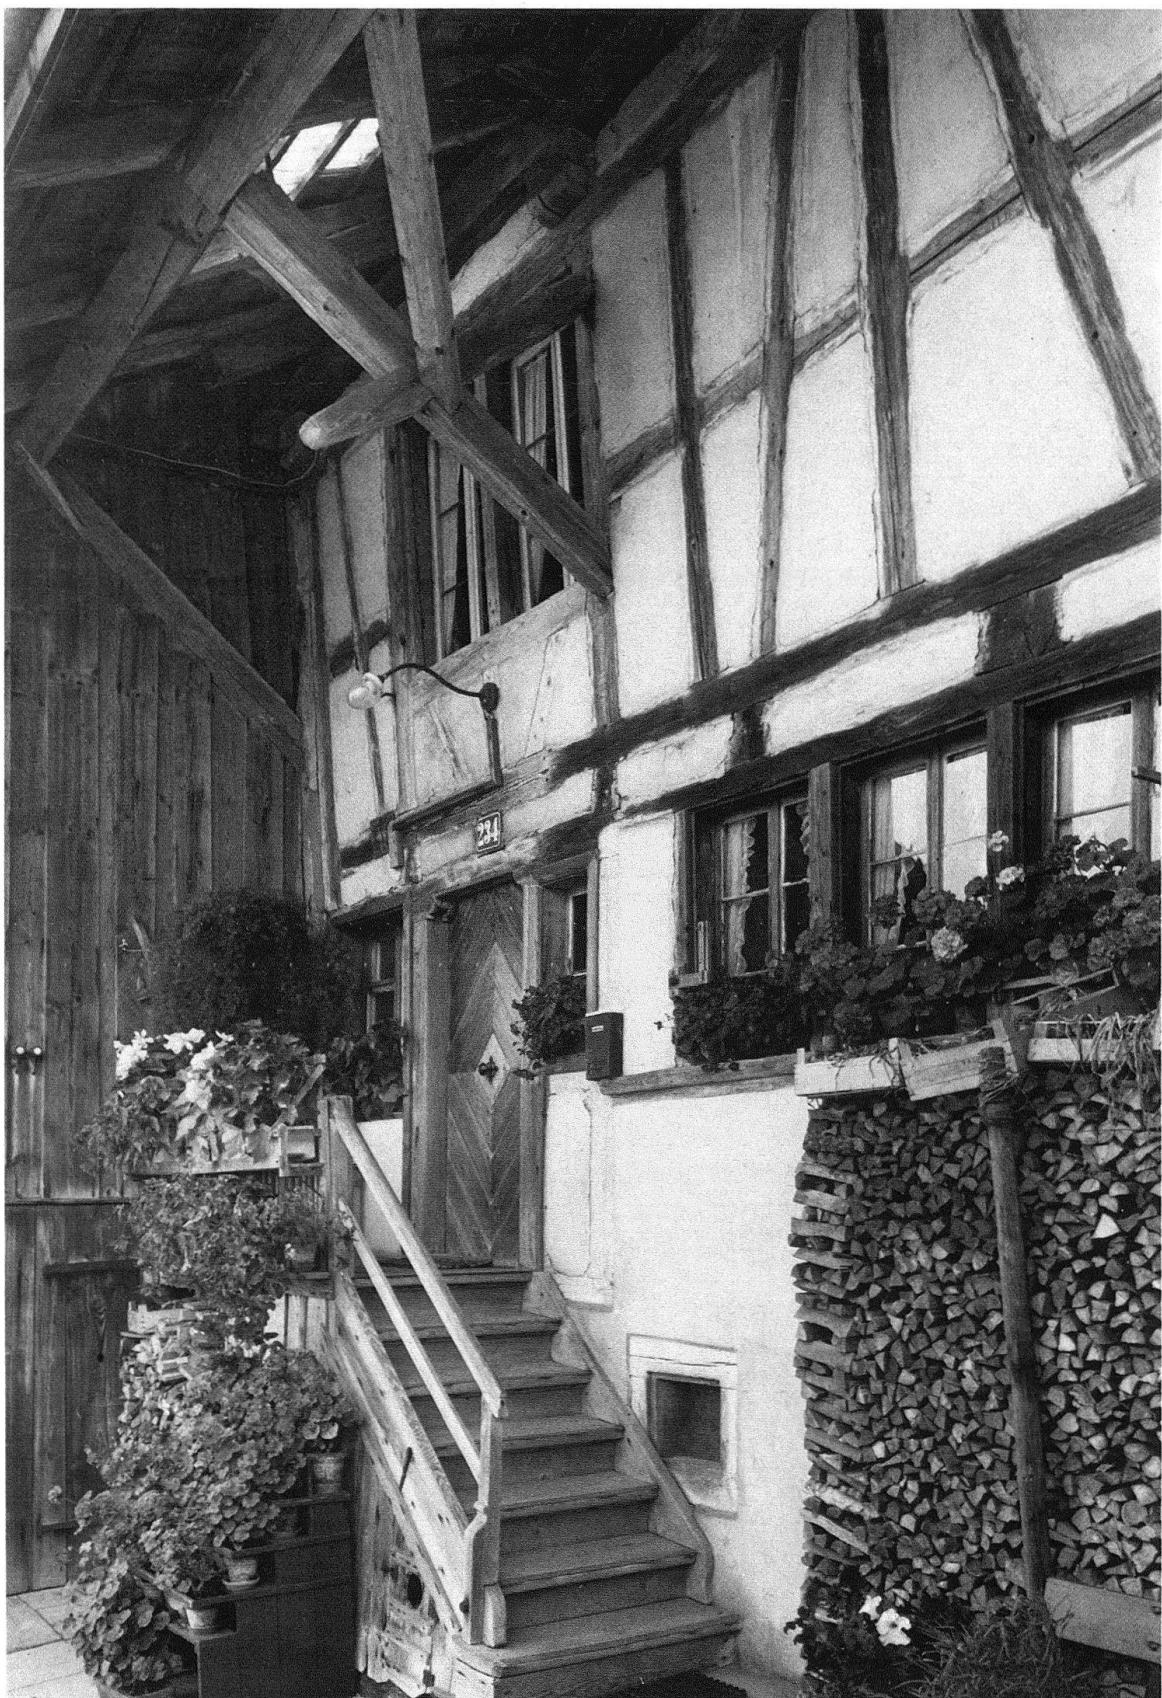
Abb. 7. Tobelhof. Aktueller Zustand der noch bäuerlich bewirtschafteten Haushälfte. Die Verdrängung des Bäuerlichen brächte einen grossen Verlust

sass⁴. Nach der Reformation wurde die Stadt Lehnsherr. Das Obmannamt nahm 1553 einen Umbau vor, bei dem offenbar der gewaltige Dachstuhl mit vier Stuhlsäulen und doppelten Streben entstand⁵. Die Obmannamtsrechnungen belegen, dass man nun anstelle der früheren Schindeln, Ziegel von den abgerissenen Klostergebäuden im Zürichberg verwendete. Bei der archäologischen Untersuchung zeigte sich, dass der für unsere Gegend eher ungewöhnliche Walm auf der Bergseite des Hauses erst nachträglich durch eine Verlängerung entstanden ist. Auch das Riegelwerk der Fassaden stammt erst von späteren Umbauten und Reparaturen her. Um 1750 war das Haus in so schlechtem Zustand, dass es einzufallen drohte. Die Rechnung von 1756 zeigt, dass verschiedene Wände und vieles andere mehr ersetzt werden musste. – Es ist nachzuweisen, dass im Tobelhof im 19. Jahrhundert gewirtet wurde (Adressbuch 1885). Vermutlich geht dies auf einen schon längst durch den Hofbauer betriebenen Ausschank zurück. 1931/32 wurde eine auf der Südostseite angebaute Scheune durch einen neuen Restaurantsteil ersetzt. Die Hebung des Vordaches, die neuen Falzziegel, die pseudorustikale Einrichtung einer Wirtsstube und der Parkplatz auf der Aussichtsseite bilden einen unvorteilhaften Kontrast zur anderen Hauseite, wo noch ein Bauer wohnt und wirkt (Abb. 7 und 8).

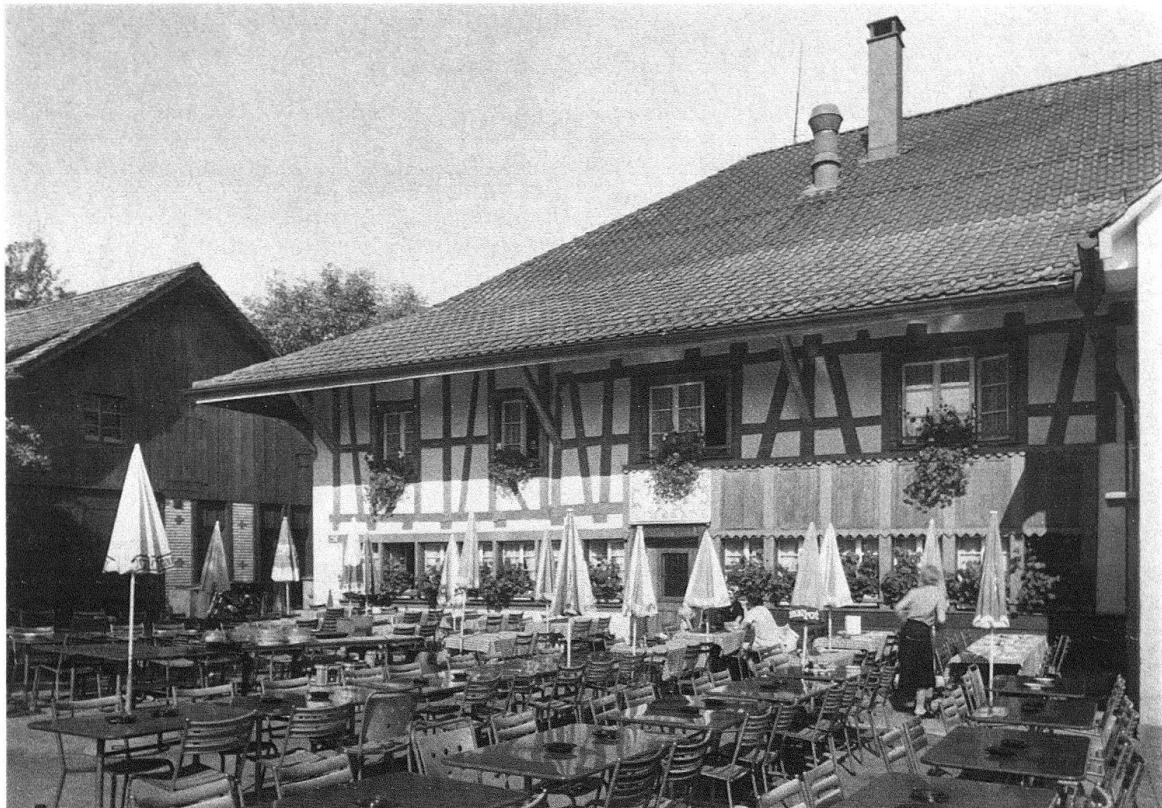
Abb. 8. Tobelhof. Aktueller Zustand der Restaurantseite. Die alte Bausubstanz ist zwar noch einigermassen erhalten, die Erneuerungen sind aber mit wenig Sinn für das wichtige Detail ausgeführt. Man vergleiche etwa die neuen Vordachstützen mit den originalen auf der Rückseite des Hauses (Abb. 7)

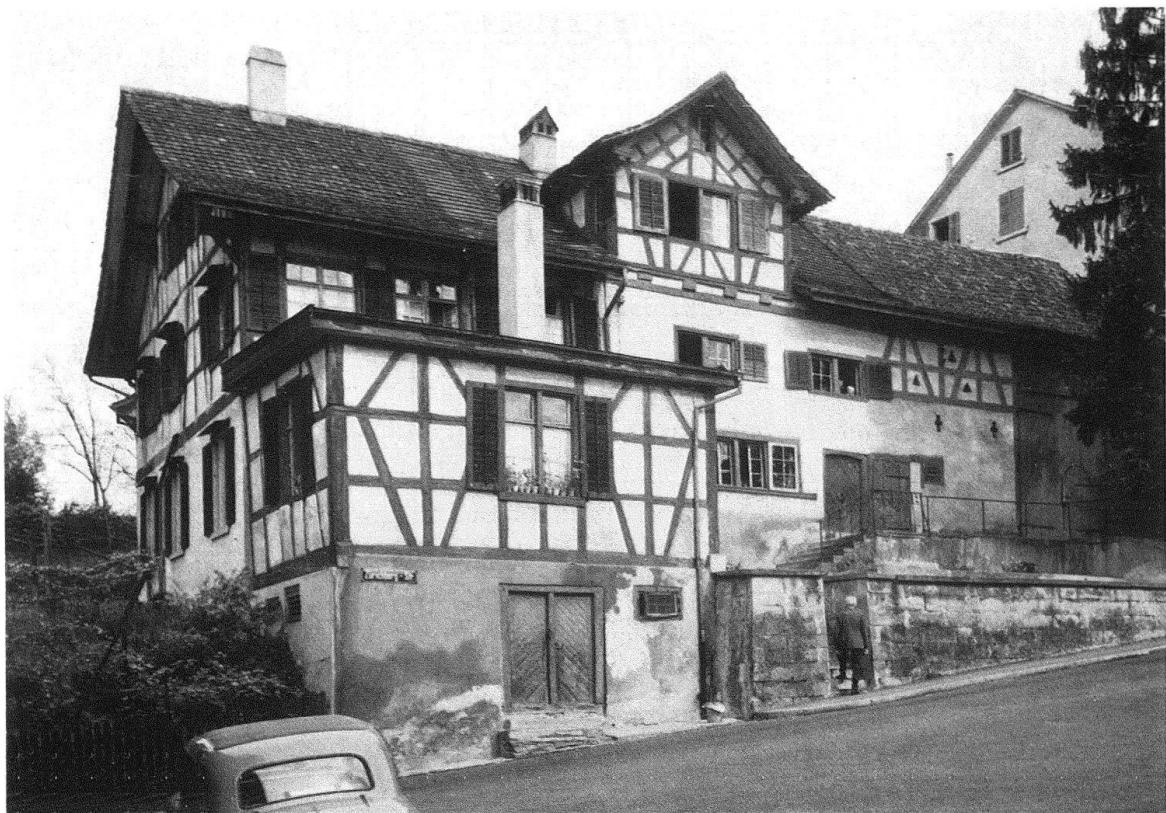
Abb. 9. Fluntern. Zürichbergstrasse 59. Die reizvolle Gebäudegruppe mit Bauteilen aus dem 16.–19. Jahrhundert wird gegenwärtig renoviert. Der Scheunenteil muss leider umgestaltet werden. Man beachte die Bedeckung mit Hohlziegeln

An der Zürichbergstrasse, wenig unterhalb der alten Kirche, steht eine reizvolle Gebäudegruppe (Abb. 9). Die baugeschichtliche Untersuchung, die wegen einer Restaurierung in Angriff genommen wurde, konnte noch nicht abgeschlossen werden. Vor allem fehlt es noch an der Archivforschung, von der wir einige Angaben über das Alter der einzelnen Elemente erhoffen. Die Riegelfassaden am Hauptbau und eine hübsche Dachlukarne sind aber wohl ins 18. Jahrhundert zu datieren. Das vorgebaute Waschhaus mit Zimmer stammt von 1856. Auf grösseres Alter wies am Äusseren nur die Hohlziegelbedeckung des bergseitigen Scheunenteils hin. Im Inneren stellten wir dann jedoch auch im Wohnhausteil Reste einer Ständerkonstruktion und von einem einst beidseits mit Krüppelwalm versehenen Dachstuhl fest (Abb. 10). Das damals noch wesentlich kürzere Haus gehört zum bereits erwähnten Typ, für den wir hauptsächlich aus dem 16. Jahrhundert Belege kennen. Er wurzelt sicher im Mittelalter. Das bekannte

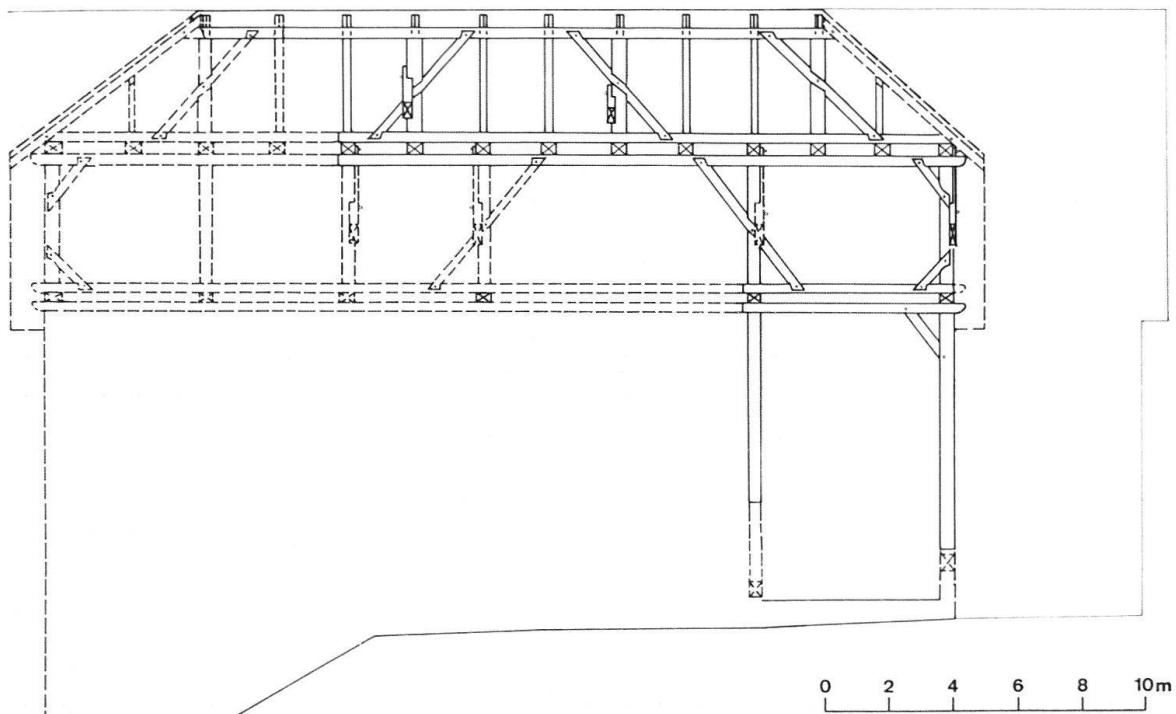
Abb. 10. Zürichbergstrasse 59. Rekonstruierter Längsschnitt durch den ältesten Baukörper mit Krüppelwalmdach (um 1570)

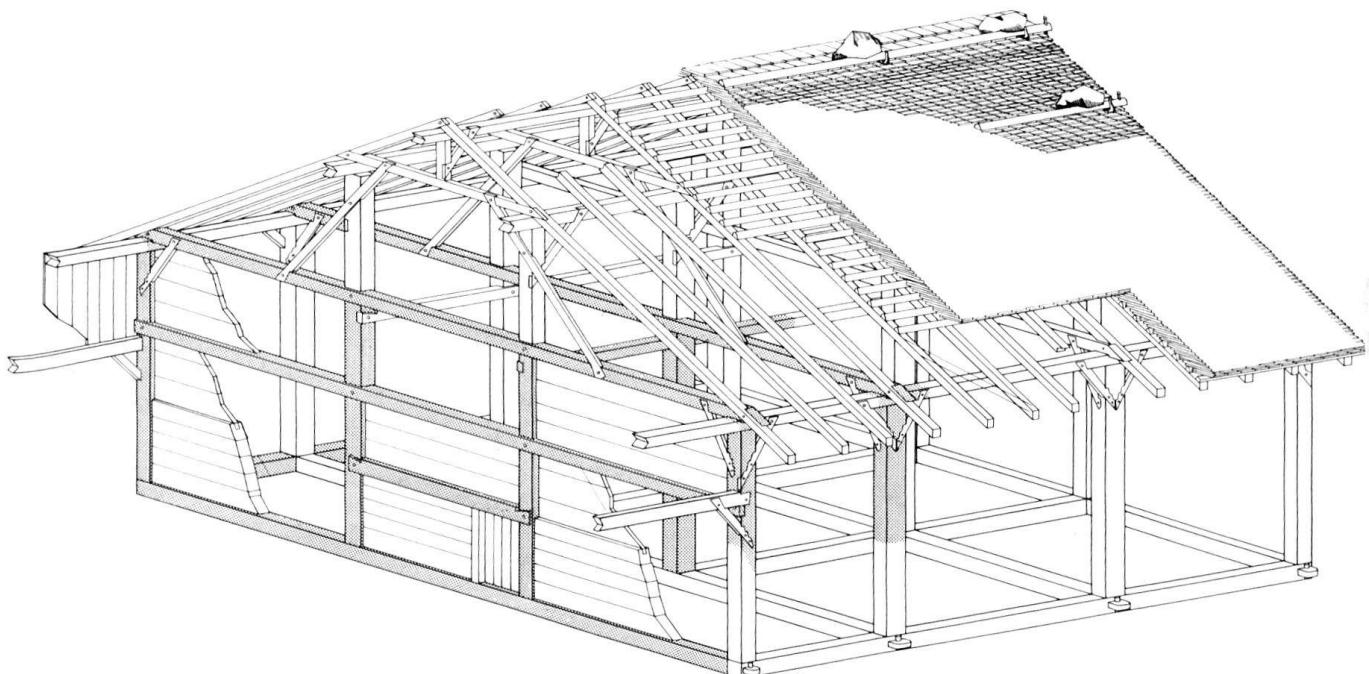
Abb. 11. Altstetten. Dachslerstrasse 20 (ohne Scheunenteil). Perspektivische Rekonstruktion des ältesten Baus, von dem sich noch Reste erhalten haben. Höchstwahrscheinlich frühes 16. oder 15. Jh.

Das erste Bauerngut in Unteraltstetten wird schon in der Mitte des 16. Jahrhunderts als «Althof» bezeichnet. Sein hohes Alter ist damit bezeugt. Wir glauben sogar, einen in einer Urkunde von 1302 genannten «Ulrich im Hof» als ersten nachweisbaren Bauern dieses Gutes ansprechen zu dürfen. Von der Mitte des 16. bis ins 19. Jahrhundert sass eine Familie Studer auf dem Hof. Zu einer Teilung unter zwei Brüdern Studer kam es 1788 und dann 1799 unter deren Nachkommen sogar bereits zu einer Viertelung des Hauses. Zwei Brüder wirtschafteten allerdings zusammen. Die Teilungsprotokolle vermitteln zum Teil recht genaue Angaben zur Datierung einzelner Bauteile und zur Innenausstattung. Während der Restaurierung gelang es, Elemente von drei Hauptbauphasen zu unterscheiden und genügend Indizien für eine einigermassen sichere Rekonstruktion des jeweiligen Aussehens des Hauses zu finden (Abb. 11 und 12).

Der erste nachweisbare Bau war ein vierreihiger Ständerbau mit Kopfhölzern. Die inneren Ständer stiegen bis zur sehr schwach geneigten Dachfläche empor, die vermutlich mit Schindeln gedeckt war. Der Umfang des Gebäudes dürfte bereits dem heutigen entsprochen haben. Allerdings besteht in bezug auf die Scheune einige Unsicherheit, denn diese ist in den 1920er Jahren während eines Sturmwegters zusammengebrochen, und wir kennen sie nur aus früheren Photographien. Die Datierung des ältesten festgestellten Zustandes ist nicht sicher. Wir vermuten 15. oder sogar eher erst 16. Jahrhundert. Im 17. Jahrhundert war das Gebäude so baufällig und schief geworden, dass eine durchgehende Sanierung erforderlich war. Man ging offenbar schrittweise vor, denn sonst wäre nicht zu erklären, warum Teile des schiefen Baugerüstes einfach stehenblie-

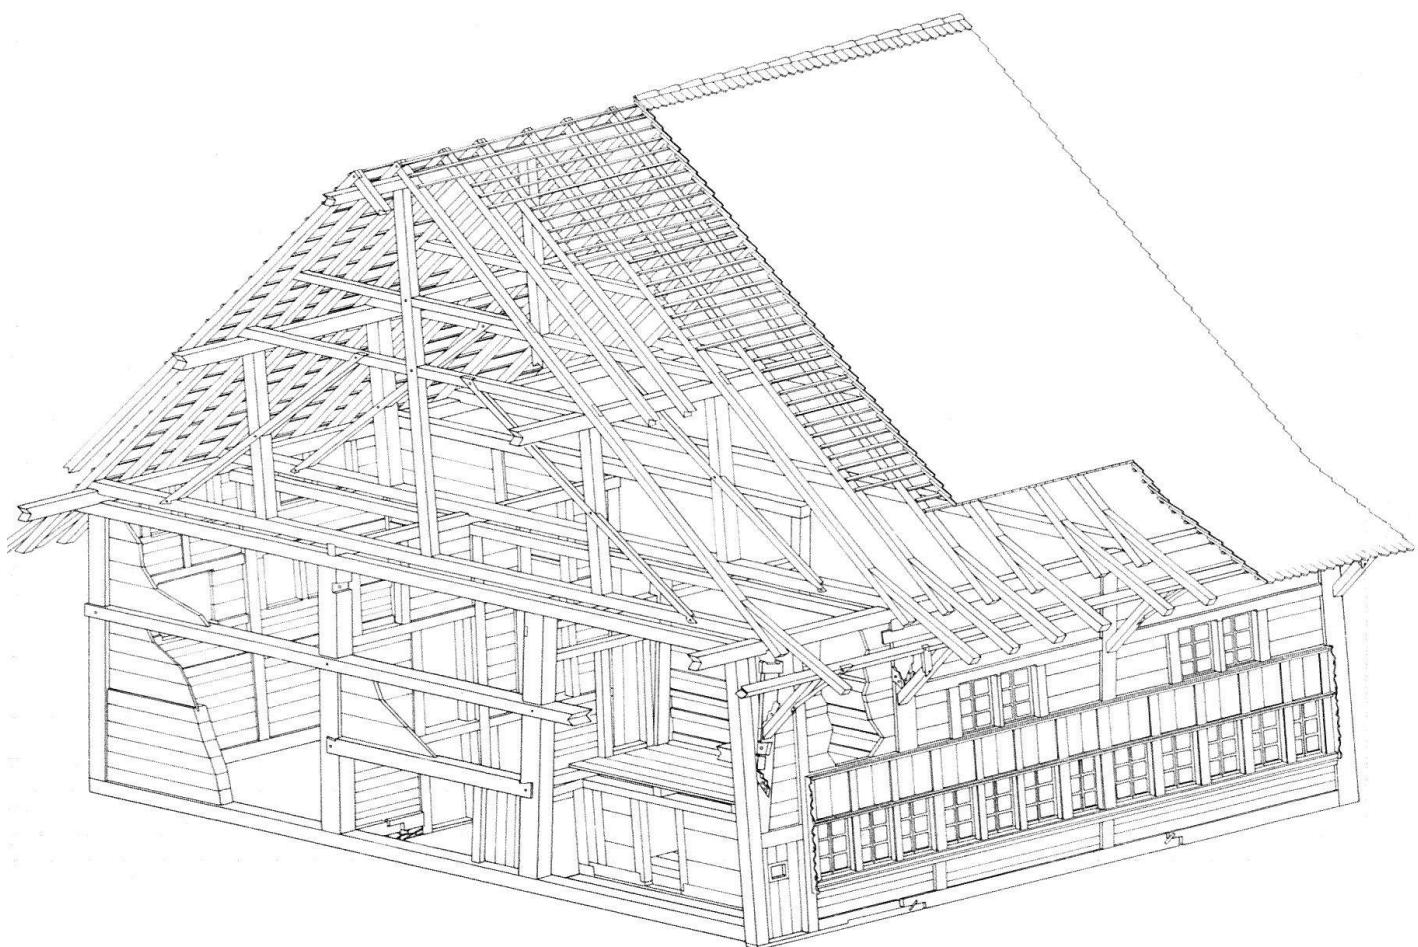
Abb. 12. Dachslernstrasse 20 (ohne Scheunenteil). Perspektivische Rekonstruktion des Baus von 1639

ben, obwohl man daneben oder darunter senkrechte Wände erstellte. Zuletzt kam ein gewaltiges, hohes neues Dach hinzu, auf dessen Vordachpfette die Jahreszahl 1639 zu lesen ist.

Das Haus war ein Rauchhaus, dessen Küche längs in der Mitte angeordnet war. Eine offene Feuerstelle, d. h. eine Feuerplatte, hat sich noch erhalten, nur ist später ein Herd aufgemauert worden. Hinter der Küche lagen fensterlose Speicherräume, sogenannte Untergaden, vorne Stube und Nebenstube und ein neben dem Tenn von der Front zur Küche laufender Gang. Eindrücklich sind auch heute noch die einfachen Kammern über den Untergaden.

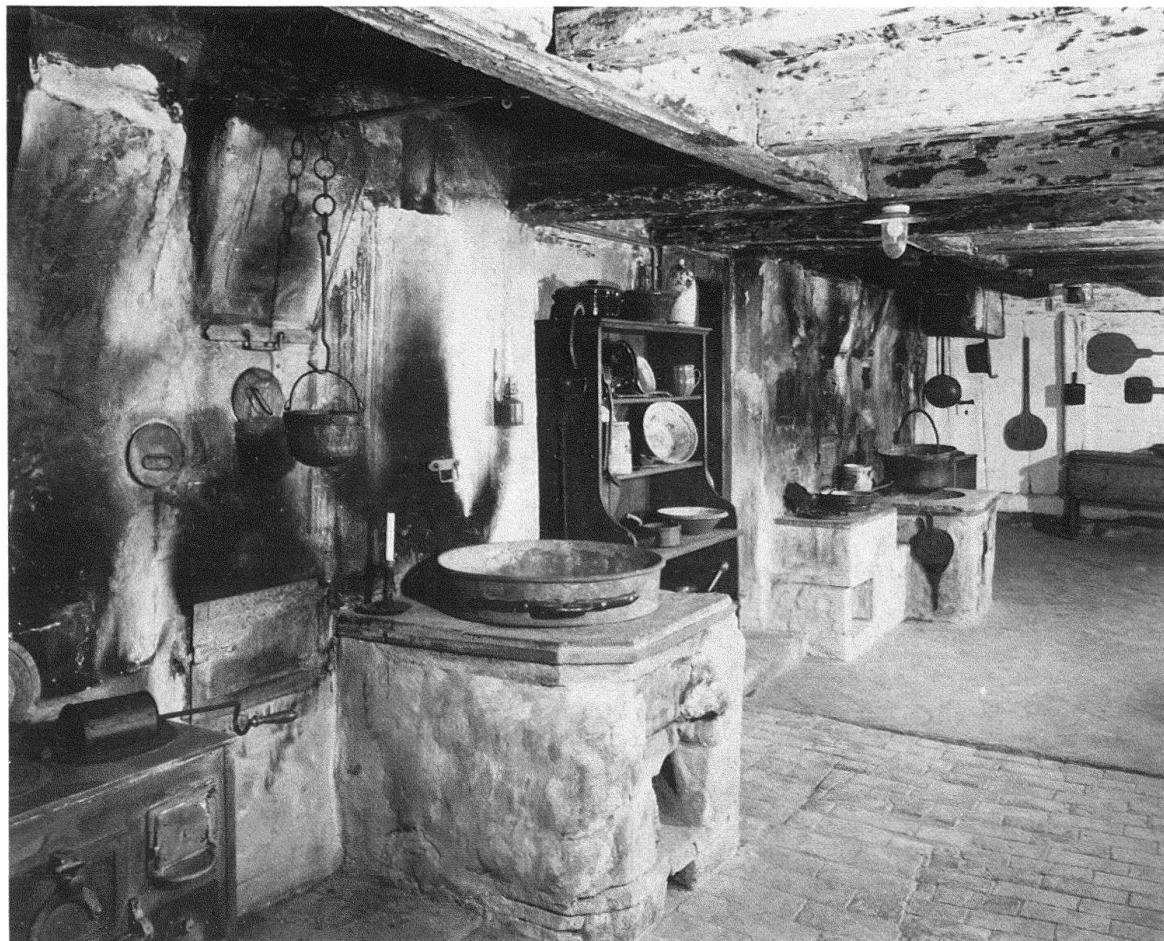
Abb. 13. Dachslernstrasse 20. Küche (heute Teil des Ortsmuseums) mit Originalherden und Gestellen. Man beachte die Feuerplatte zwischen den beiden Sechtöfen, auf die später ein Herdkasten aufgemauert wurde

Die dritte Hauptphase brachte die Erneuerung der ganzen südlichen Hälfte des Hauses durch einen Riegelbau. In der Küche, die vorher bis ins Dach offen war, wurden Zwischenböden eingezogen. Dies bedingte den Einbau von gewaltigen Rauchfängen mit Kaminen, die vermutlich zuerst nur bis in den Dachraum und erst später bis über das Dach emporgeführt wurden. Die grössere Zahl von Familien im Haus hatte die Einrichtung von weiteren Herden und zwei grossen Sechtofen zur Folge. Das Wasser wurde bis in die 1960er Jahre am schräg dem Haus gegenüber liegenden Brunnen geholt. Der Fachwerkteil muss aus der Zeit um 1830 datieren, denn damals stieg der Versicherungswert dieser Hälfte ganz gewaltig.
