Artikel: Archäologische Bauuntersuchungen am Höfli in Stans

ARCHÄOLOGISCHE BAUUNTERSUCHUNGEN AM HÖFLI IN STANS

von Peter Eggenberger und Werner Stöckli

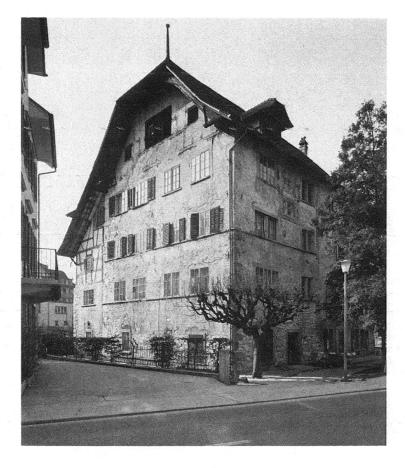
Abb. 8. Südfassade vor der Restaurierung

Während Waser in einer ersten Umbauphase den übernommenen Baukomplex bewahrt hatte, wechselte er die Konzeption für seine zweite Interventionsetappe. Deutlicher Ausdruck dafür ist der heute noch erhaltene, um 90 Grad gedrehte Dachstuhl über dem Wohnturm, der die Treppengiebel verschwinden liess und seinen First auf jenen des Südanbaues ausrichtet. Eine Zeitlang muss der Bau mit den unterschiedlich hohen Teilen – dem alten Turm und dem Neubau von Kretz und Waser – noch bestanden haben. Anfangs des 17. Jahrhunderts wurde dann der Südanbau vollständig niedergelegt und über gleichem Grundriss der heutige Bau mit den achsial angeordneten, zwei- und dreifach unterteilten Fensteröffnungen und dem verputzten Fachwerkgiebel errichtet (Abb. 7). Der mächtige, aus zwei Bauperioden stammende Dachstuhl mit ausladendem Vordach auf beiden Giebelseiten vereinigte das neue Gebäude mit dem alten Turm unter demselben First. Das Haus stand nun einheitlich traufständig zur Strasse (Abb. 8).

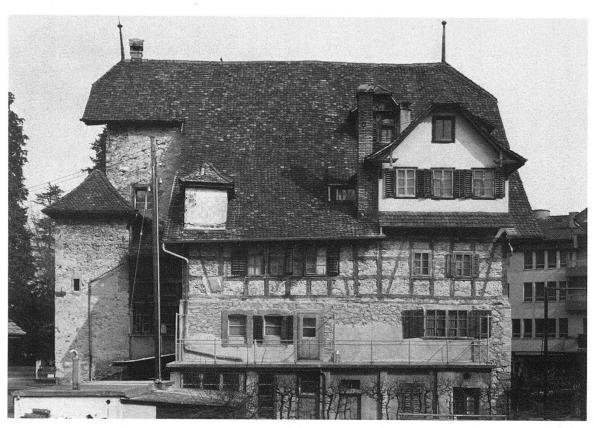
Abb. 11. Stans, Höfli, Westfassade vor der Restaurierung

Die sehr weitgehende Wiederherstellung des Komplexes in der Erscheinungsform des ausgehenden 17. Jahrhunderts geht auf die archäologische Bauuntersuchung zurück, welche den Bauarbeiten vorangegangen ist (Abb. 11 und 12). Es zeigt sich darin die hervorragende Bedeutung archäologischer Bauforschung am aufgehenden Mauerwerk. Wenn sich im Falle des Höflis die Ergebnisse der archäologischen Analyse in hohem Masse manifestieren, muss dies nicht für jedes Objekt in gleicher Weise gelten. Nicht immer tragen die Untersuchungsergebnisse derart klar zum neuen Erscheinungsbild bei. In jedem Falle aber geben sie der Bauherrschaft und den verantwortlichen Instanzen eine gewisse Sicherheit in der Beurteilung des Restaurierungsprojektes und schützen vor verfälschten Architekturbildern nach unbelegten Vorstellungen.

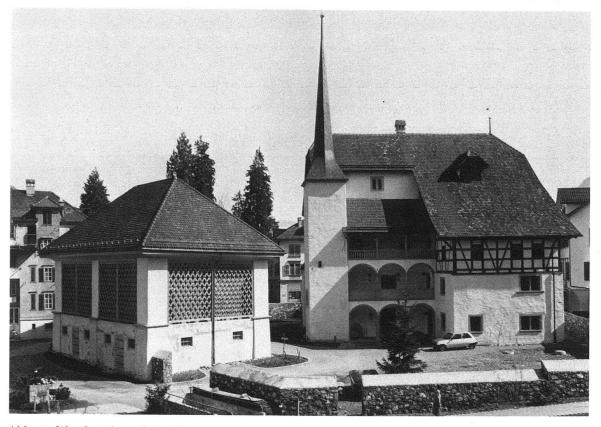
Abb. 12. Westfassade nach der Restaurierung
