Artikel: Restaurierung des Unteren Chores

RESTAURIERUNG DES UNTEREN CHORES

von Matthäus Meyer OSB

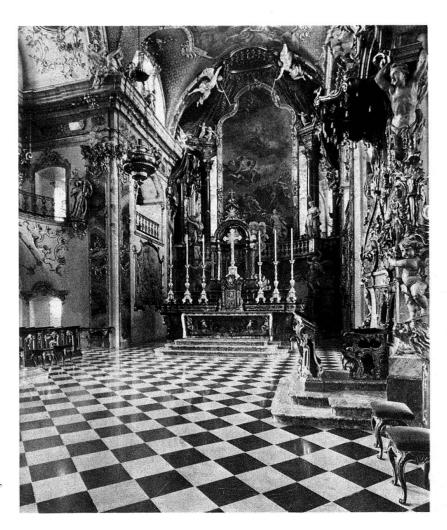
Abb. 6. Kloster Einsiedeln, Unterer Chor vor der Restaurierung

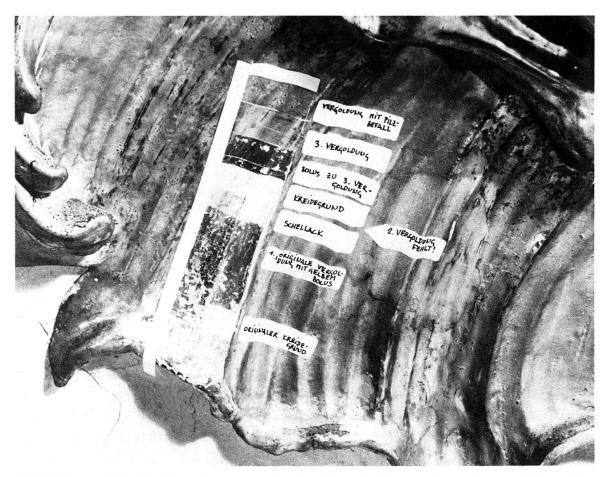
Abb. 8. Kloster Einsiedeln, Chor. Spätbarocker Stuck: schichtweise Untersuchungen der verschiedenen Fassungen

- ⁴² Cf. A. Knoepfli u.a., Verallgemeinerung technologischer Untersuchungen besonders an gefasstem Stuck, Separatdruck aus der Festschrift Walter Drack, Stäfa 1977.

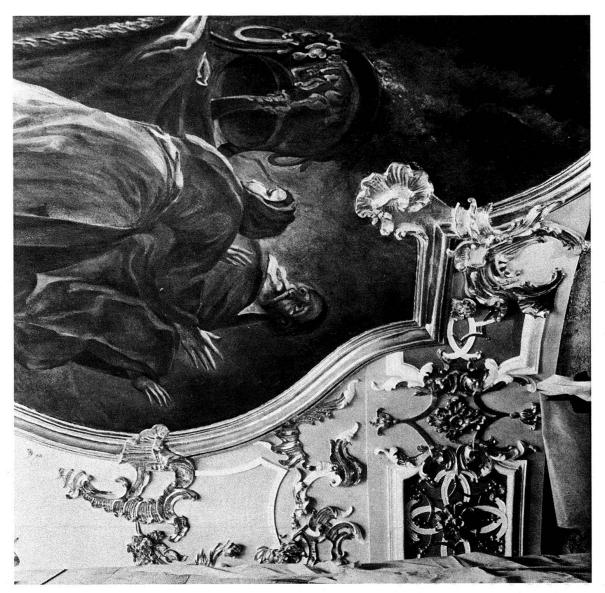
Abb. 12. Kloster Einsiedeln, Chor. Gewölbepartie in restauriertem Zustand
