## RESTAURIERUNG DES UNTEREN CHORES

von Matthäus Meyer OSB

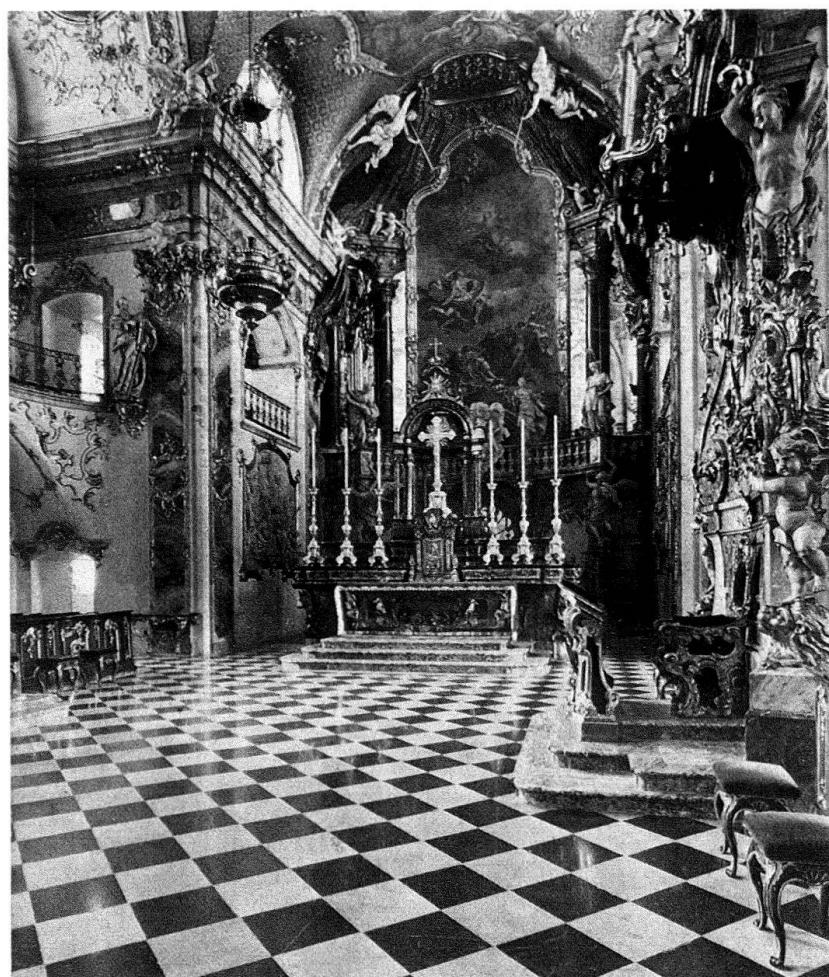
Abb. 6. Kloster Einsiedeln,  
Unterer Chor vor der Re-  
staurierung

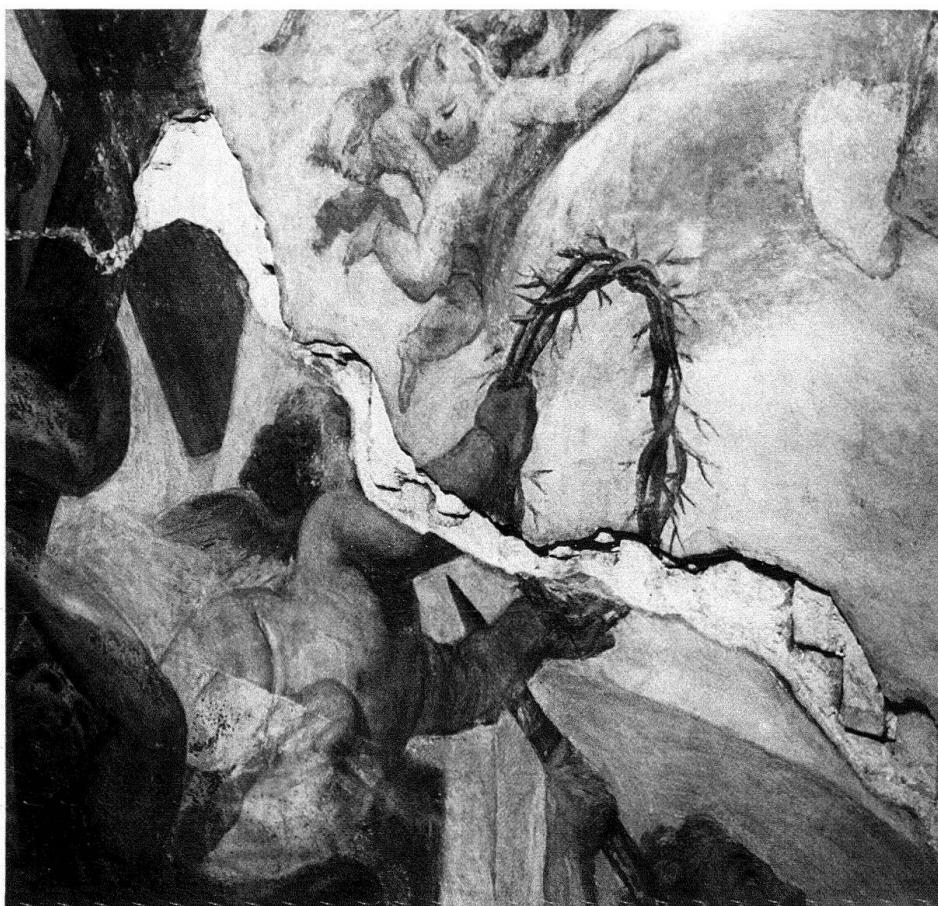
Abb. 7. Kloster Einsiedeln. Bauschäden an den Deckgemälden des Chores

Die grösste Schwierigkeit bei unserer Restaurierung ist und bleibt die Feuchtigkeit. Der Schaden, den sie angerichtet hat, wurde schon beim ersten Augenschein am 8. März 1975 erschreckend deutlich und liess uns mit fortschreitender Freilegung manche unliebsame Entdeckung machen<sup>38</sup>. Zusammen mit den organischen (proteinhaltigen) Farb- und Bindemitteln von Deschwanden und Roth bildete sie einen geradezu «idealen» Nährboden für ein ungehemmtes Gedeihen der Schimmelpilze. Der dadurch entstandene Schaden war so bedenklich, dass die Freilegung der Deckenbilder ohne Zögern, die Restaurierung also am «Kopf» aufgenommen werden musste.

Die Feuchtigkeit wird bei allen erdenklichen Massnahmen<sup>39</sup> unsere Sorge und auch unser Risiko bleiben, wenn nicht ganz neue Hydrophobierungsmethoden uns von beidem befreien können. Einsiedeln hat ein eher feuchtes Klima. Unser Chor ist, wie die ganze Klosteranlage, auch nicht auf Felsen gebaut: Lehm, Kies, durch das Grundwasser fliesst, und selten Moräne bilden den feuchten und unregelmässigen Baugrund. Dieser erklärt zugleich auch die gefährlichen Risse in den Gewölben, die durch Er-schütterungen noch akzentuiert wurden<sup>40</sup>.

<sup>38</sup> Die Vergoldung war an vielen Stellen gesprengt, weil die Stukkateure 1857ff und 1914 Material verwendeten, das sich mit dem Originalstück nicht vertrug. Durch die Risse drang die Feuchtigkeit ein und richtete grossen Schaden an, der von aussen nicht abschätzbar war.

<sup>39</sup> Sickergräben um den Chor herum. Freilegung und Hydrophobierung der Fundamente. Flügel in den Thermenfenstern, die bis jetzt nicht geöffnet werden konnten. Reaktivierung der alten Luftsäume, zeitweise durch Ventilatoren. Isolierung des Gewölbes.

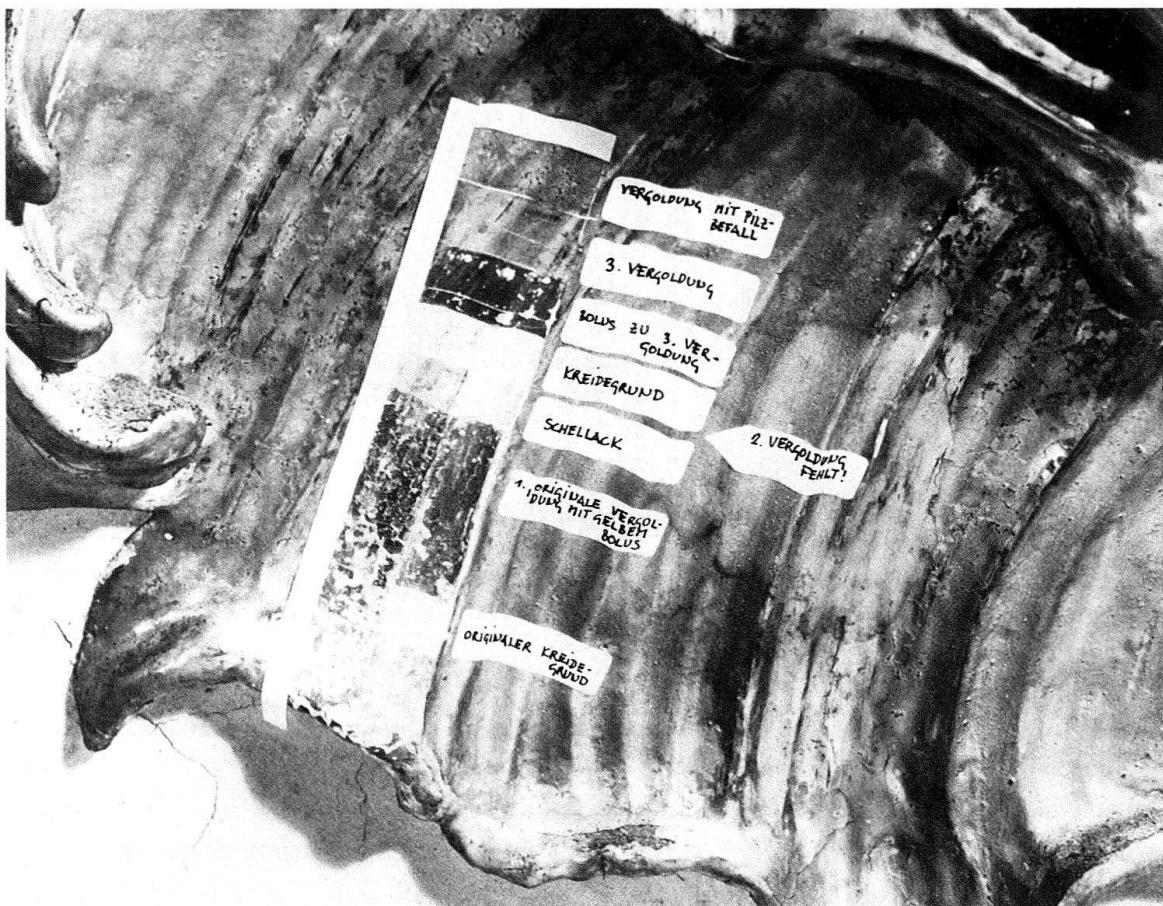
Abb. 8. Kloster Einsiedeln, Chor. Spätbarocker Stuck: schichtweise Untersuchungen der verschiedenen Fassungen

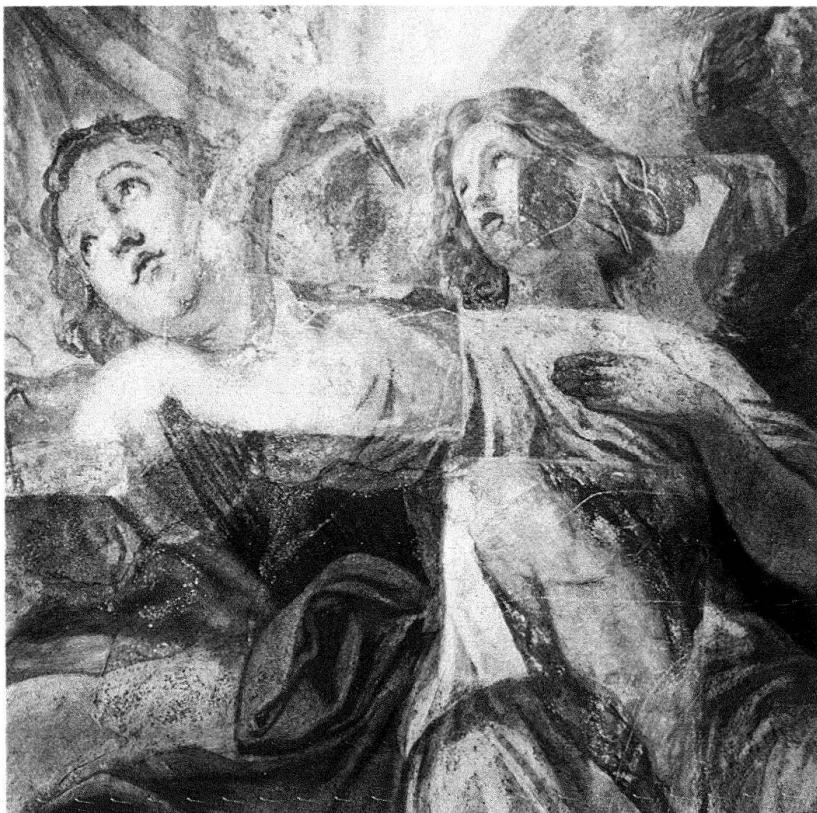
Abb. 9. Kloster Einsiedeln, Chor. Barockes Deckengemälde von Franz Xaver Kraus, 1857 ff. übermalt von Melchior Paul von Deschwanden. Zustand teilweiser Freilegung: links barocker Putto, rechts nazarenerisch empfundener Engel

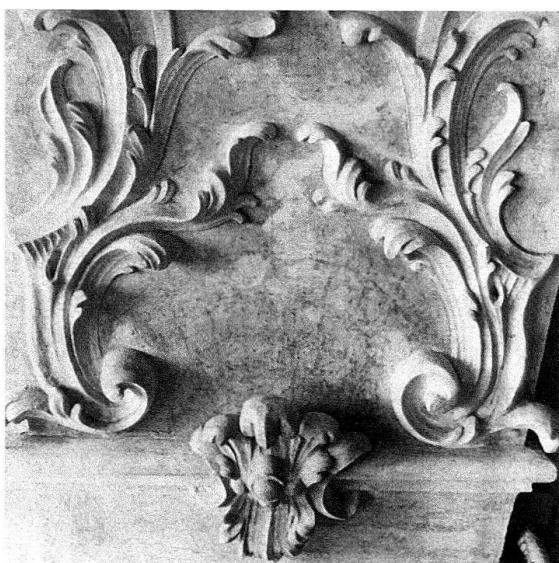
Abb. 10. Kloster Einsiedeln, Chor. Freigelegter Wandstuck vor der Neufassung

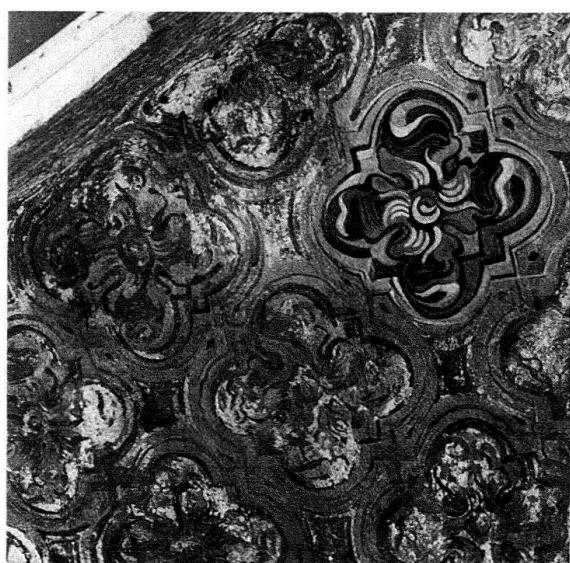
Abb. 11. Kloster Einsiedeln, Chor. Freigelegte Ornamentmalerei an den Gewölbien (um 1750), teilweise retouchiert

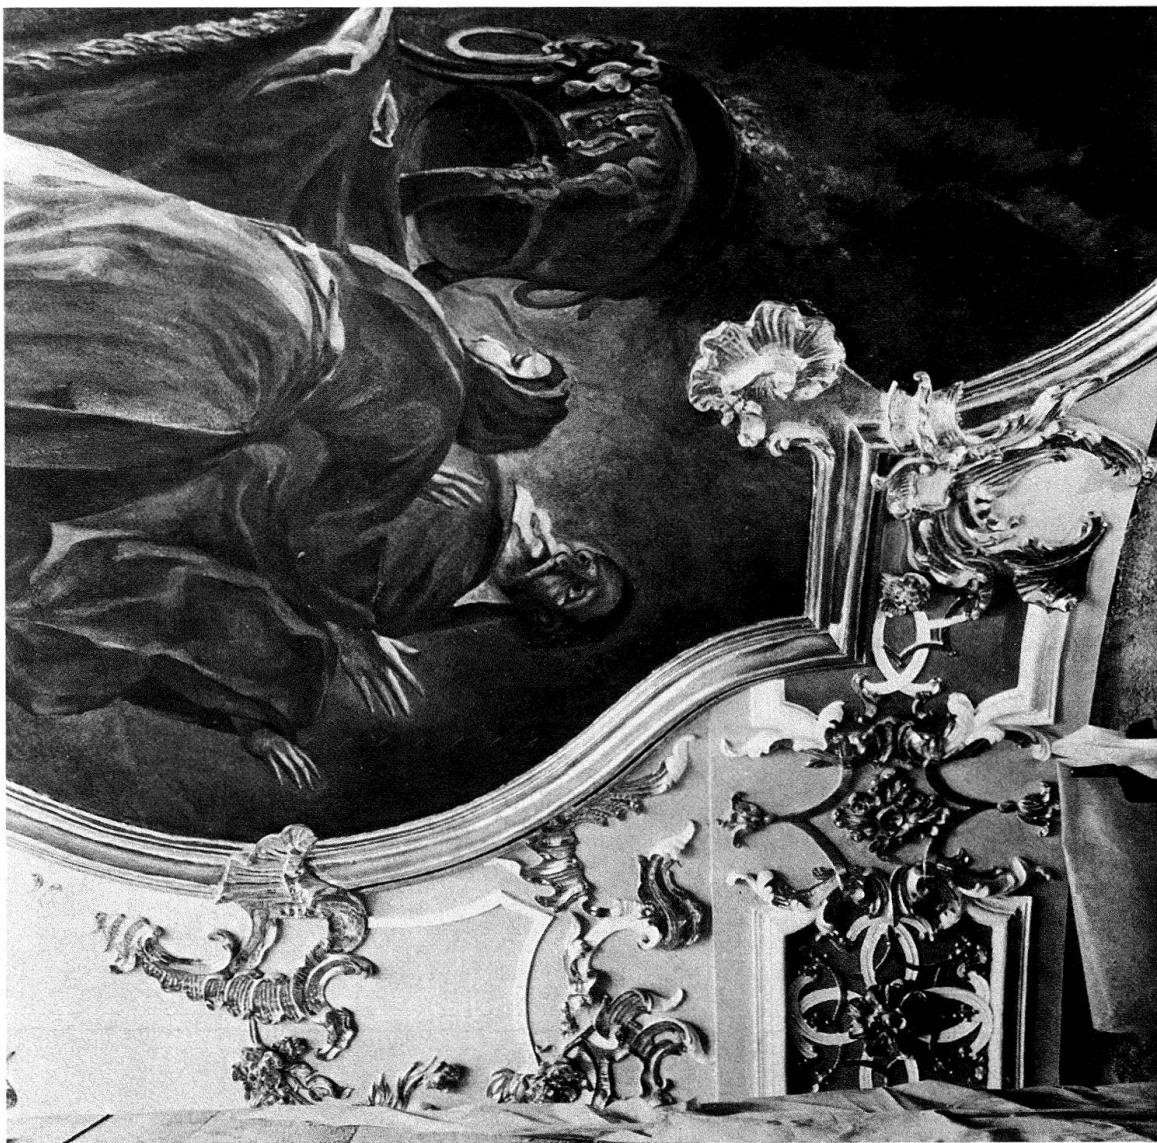
Abb. 12. Kloster Einsiedeln, Chor. Gewölbepartie in restauriertem Zustand
