**Artikel:** Restaurierung des Unteren Chores

**Autor:** Meyer, Matthäus

## RESTAURIERUNG DES UNTEREN CHORES

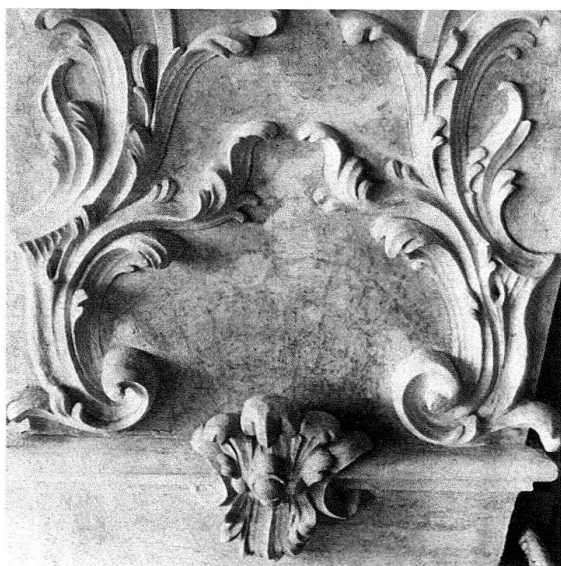
Abb. 10. Kloster Einsiedeln, Chor. Freigelegter Wandstück vor der Neufassung

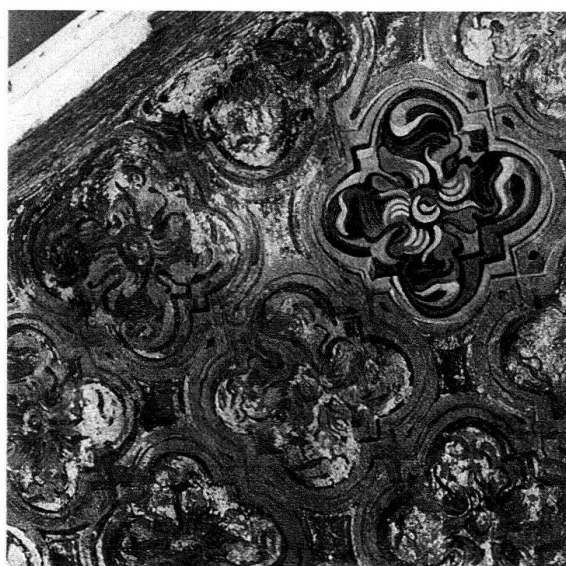
Abb. 11. Kloster Einsiedeln, Chor. Freigelegte Ornamentmalerei an den Gewölben (um 1750), teilweise retouchiert
